## RELATÓRIO DE VISTORIA

**Identificação:** DFCR-RSM-RV-067-2026;

**Objeto do Contrato:** concessão da infraestrutura de transporte do trecho da RSC-287, trecho Tabai – Santa Maria (km 28,03 ao km 232,54);

**Concessionária:** Rota de Santa Maria (RSM);

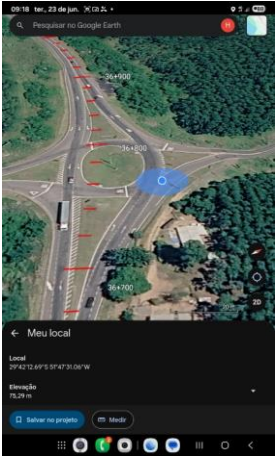
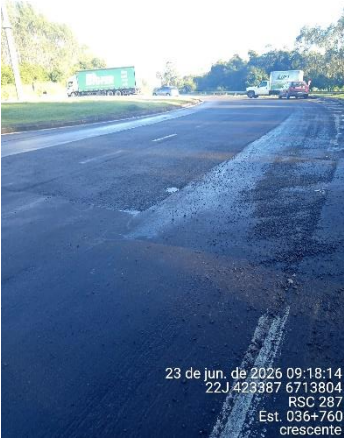
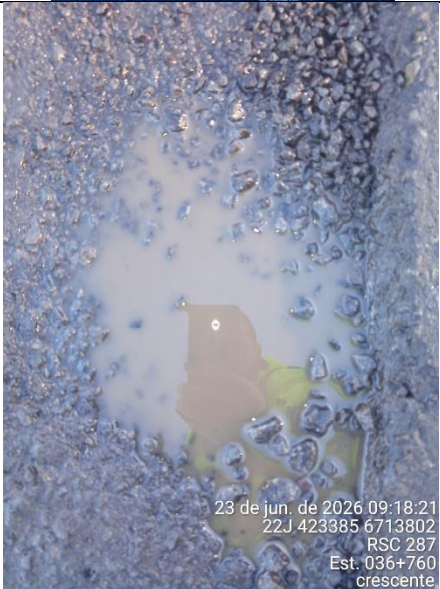
| ID | Localização | Registro Fotográfico | Constatações (PER) | Km (aproximado) | Sentido da rodovia | Prazo de correção (PER) |
|---|---|---|---|---|---|---|
| 1. | | | <p>Panela</p> <p>Item 3.1.1 do PER</p> | <p>036+760</p> <p>(defeito em local já reparado)</p> <p>(Interseção)</p> | Crescente | 24 horas |

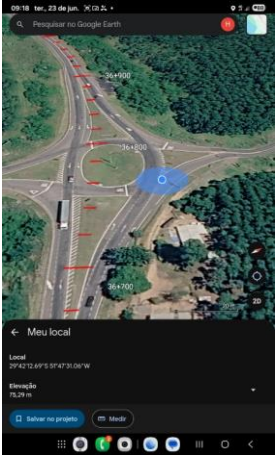
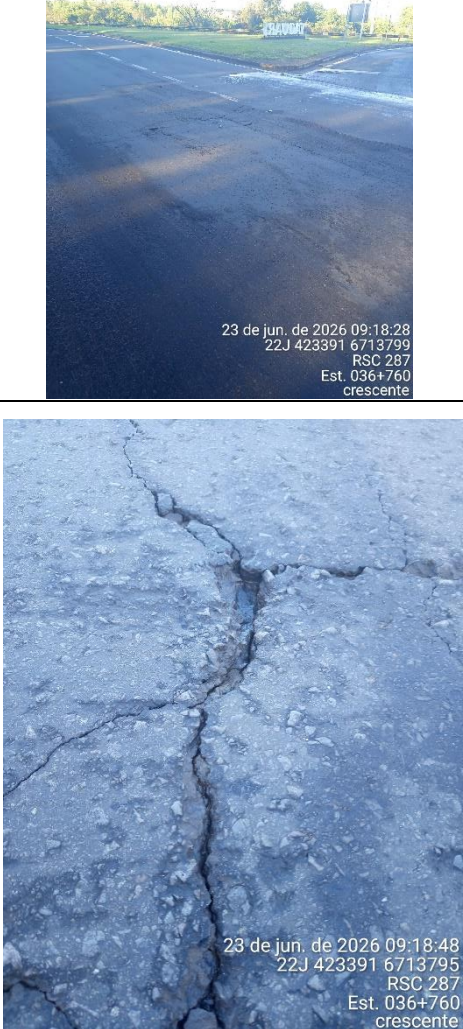
| 2. | | | <p> Panela<br/> Item 3.1.1 do PER </p> | <p> 036+765<br/> (defeito em local já<br/> reparado)<br/> (Interseção) </p> | <p>Crescente</p> | <p>24 horas</p> |

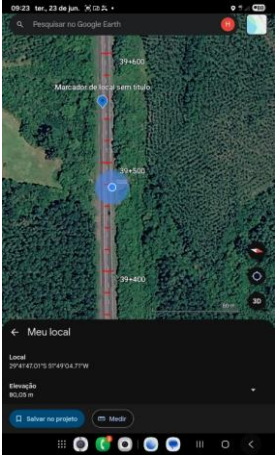
| 3. | | | <p>Panela</p> <p>Item 3.1.1 do PER</p> | <p>039+475</p> <p>(defeito em local já reparado)</p> | <p>Crescente</p> | <p>24 horas</p> |

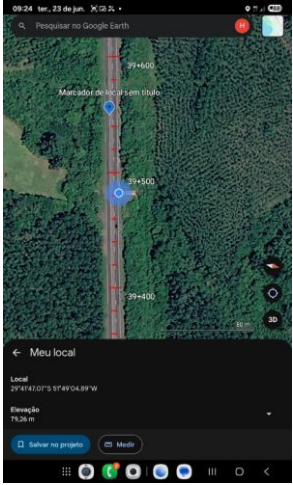
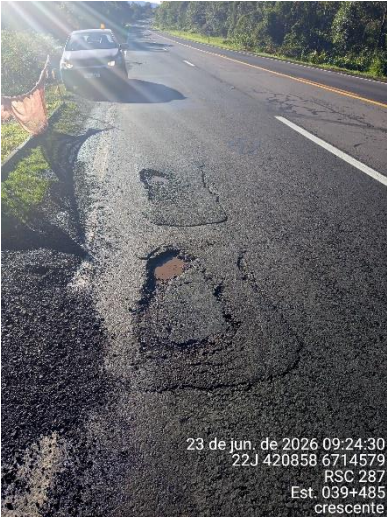
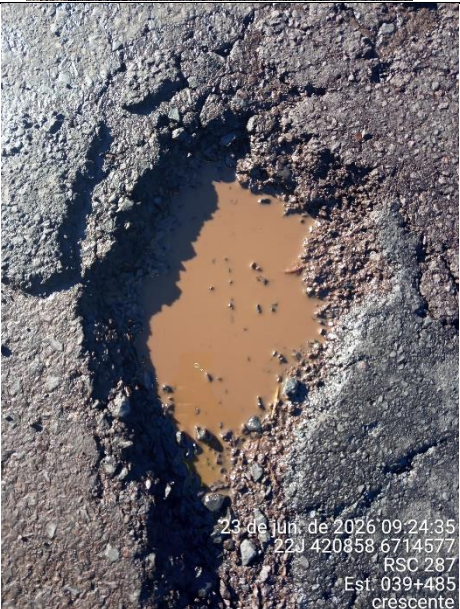
| 4. | | <div data-bbox="719 268 1104 786"> <p>23 de jun. de 2026 09:24:30<br/>22J 420858 6714579<br/>RSC 287<br/>Est. 039+485<br/>crescente</p> </div> <div data-bbox="694 786 1151 1398"> <p>23 de jun. de 2026 09:24:35<br/>22J 420858 6714577<br/>RSC 287<br/>Est. 039+485<br/>crescente</p> </div> | <p>Panela<br/>Item 3.1.1 do PER</p> | <p>039+485<br/>(defeito em local já reparado)</p> | <p>Crescente</p> | <p>24 horas</p> |

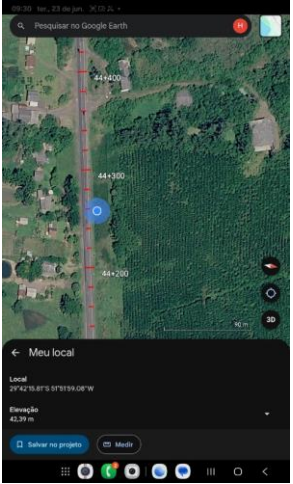
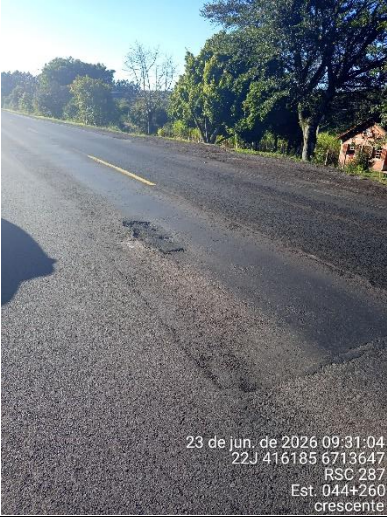
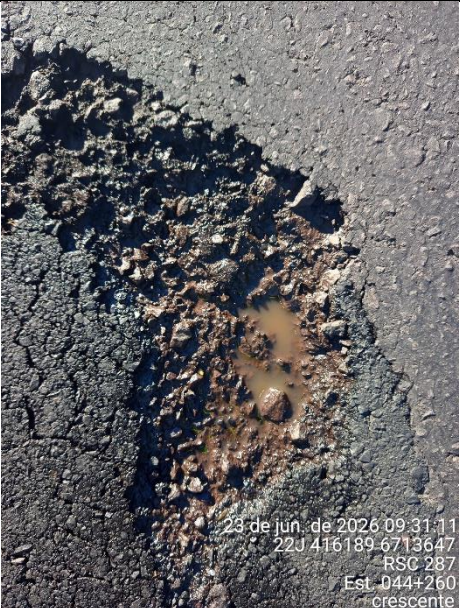
| 5. | | <div data-bbox="719 268 1104 786"> <p>23 de jun. de 2026 09:31:04<br/>22J 416185 6713647<br/>RSC 287<br/>Est. 044+260<br/>crescente</p> </div> <div data-bbox="683 786 1140 1396"> <p>23 de jun. de 2026 09:31:11<br/>22J 416189 6713647<br/>RSC 287<br/>Est. 044+260<br/>crescente</p> </div> | <p>Panela</p> <p>Item 3.1.1 do PER</p> | <p>044+260</p> <p>(defeito em local já reparado)</p> | <p>Crescente</p> | <p>24 horas</p> |

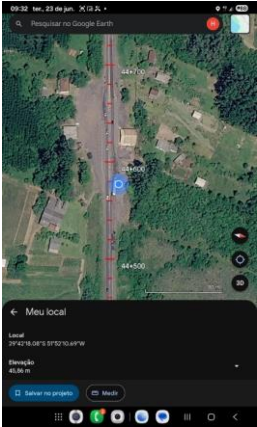
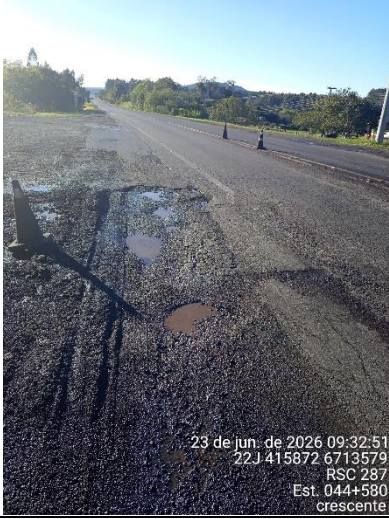
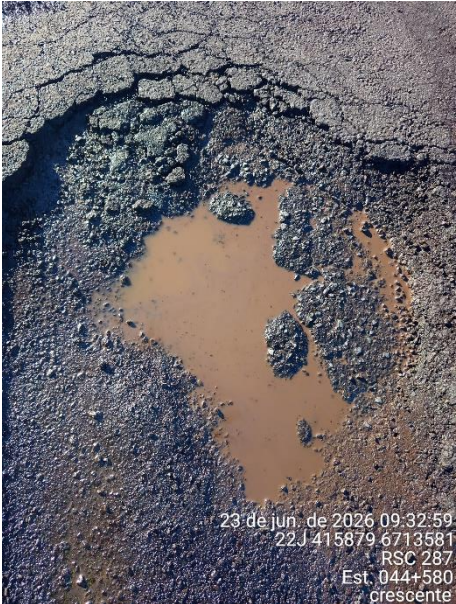
| 6. | | <div data-bbox="719 268 1106 788"> <p>23 de jun. de 2026 09:32:51<br/>22J 415872 6713579<br/>RSC 287<br/>Est. 044+580<br/>crescente</p> </div> <div data-bbox="687 788 1140 1394"> <p>23 de jun. de 2026 09:32:59<br/>22J 415879 6713581<br/>RSC 287<br/>Est. 044+580<br/>crescente</p> </div> | <p>Panela<br/>Item 3.1.1 do PER</p> | <p>044+580<br/>(defeito em local já<br/>reparado)<br/><br/>(Acostamento)</p> | <p>Crescente</p> | <p>24 horas</p> |

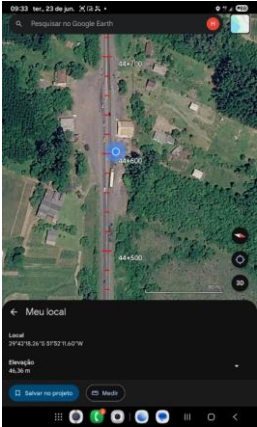
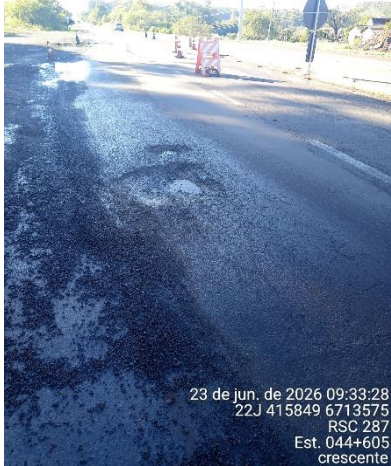
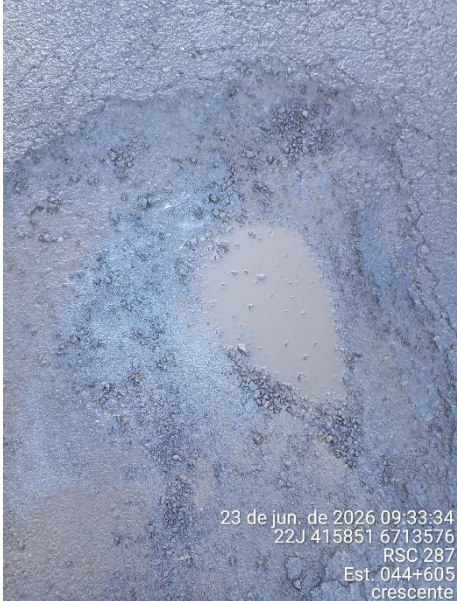
| 7. | | <div data-bbox="719 316 1108 783"> <p>23 de jun. de 2026 09:33:28<br/>22J 415849 6713575<br/>RSC 287<br/>Est. 044+605<br/>crescente</p> </div> <div data-bbox="683 790 1137 1393"> <p>23 de jun. de 2026 09:33:34<br/>22J 415851 6713576<br/>RSC 287<br/>Est. 044+605<br/>crescente</p> </div> | <p>Panela</p> <p>Item 3.1.1 do PER</p> | <p>044+605</p> <p>(defeito em local já reparado)</p> <p>(Acostamento)</p> | <p>Crescente</p> | <p>24 horas</p> |

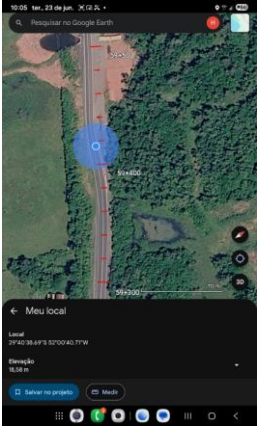
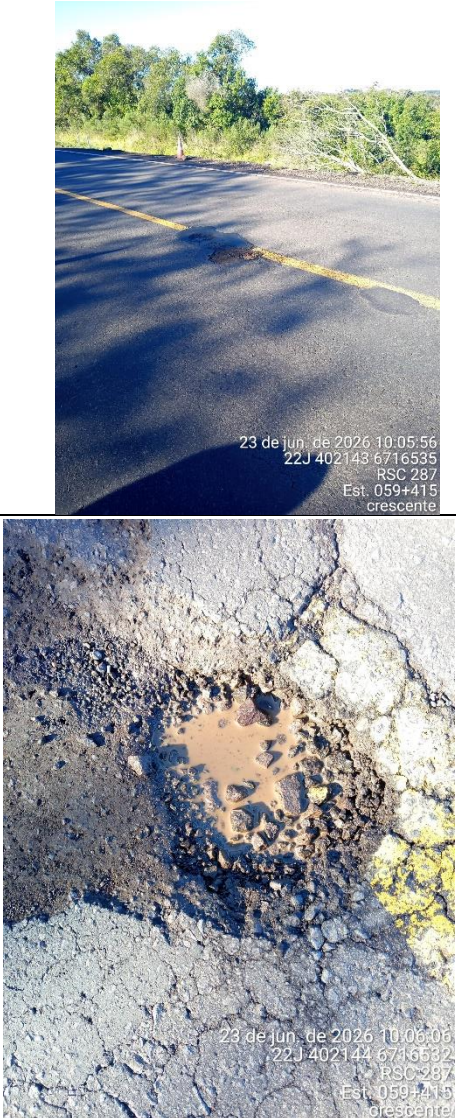
| 8. | | | <p> Painela<br/> Item 3.1.1 do PER </p> | <p> 059+415<br/> (defeito em local já reparado) </p> | <p>Crescente</p> | <p>24 horas</p> |

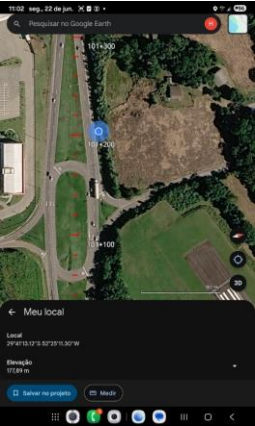
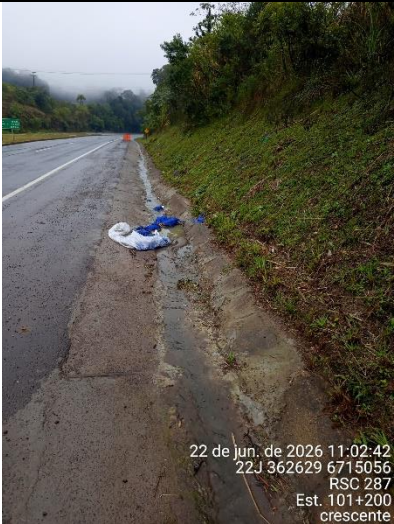
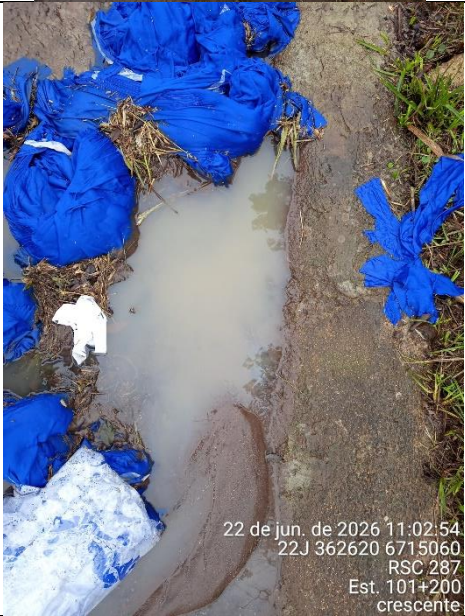
| 26. | | | Dispositivo de Drenagem Obstruído<br><br>Item 3.1.4 do PER | 101+200 | Crescente | 72 horas |

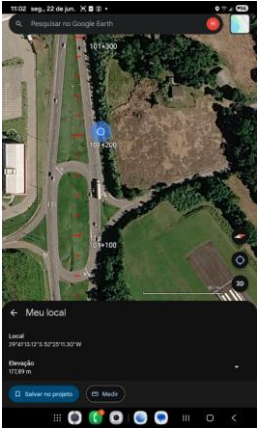
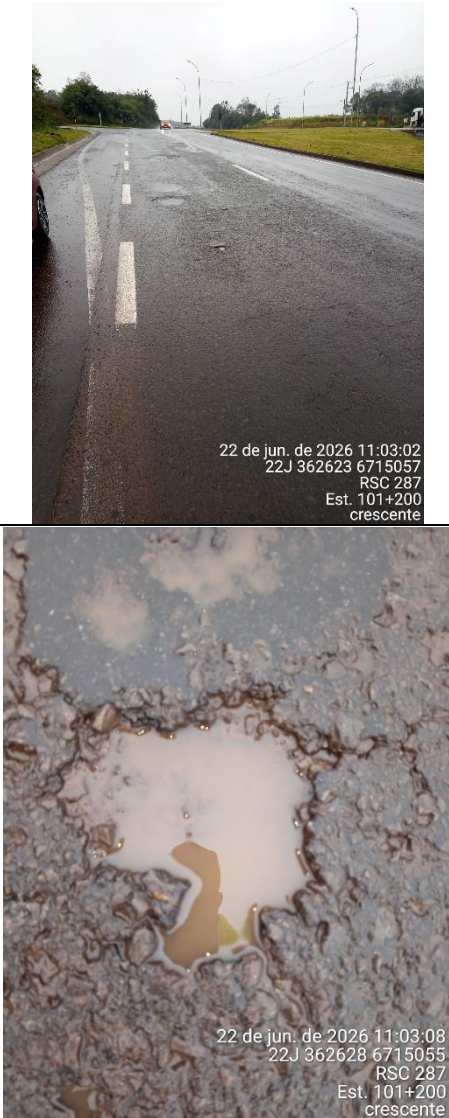
| 27. | | | <p> Painela<br/> Item 3.1.1 do PER </p> | <p> 101+200<br/> (defeito em local já reparado) </p> | <p>Crescente</p> | <p>24 horas</p> |

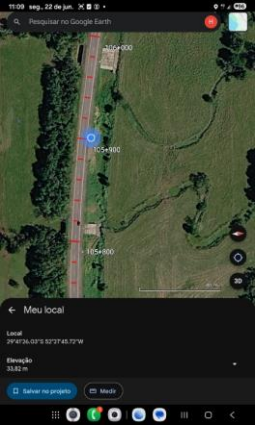
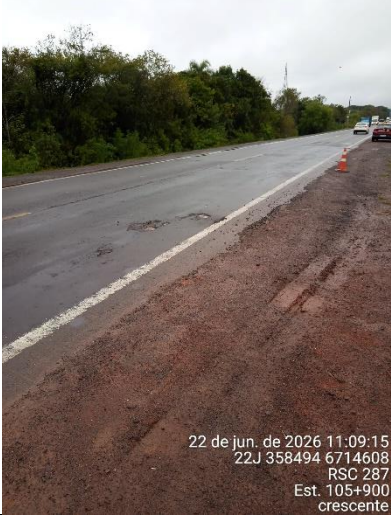
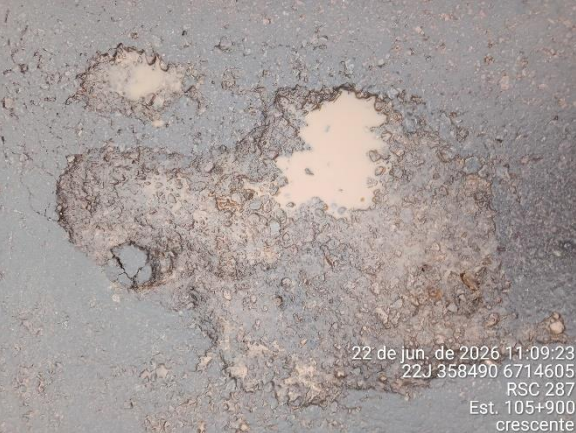
| 28. | | | <p>Panela</p> <p>Item 3.1.1 do PER</p> | <p>105+900</p> <p>(defeito em local já reparado)</p> | <p>Crescente</p> | <p>24 horas</p> |

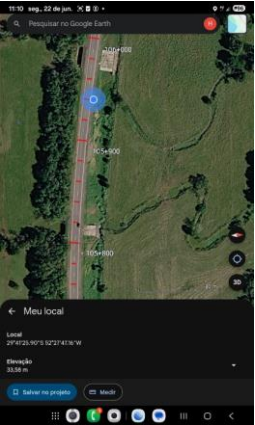
| 29. | | | <p>Panela</p> <p>Item 3.1.1 do PER</p> | <p>105+940</p> <p>(defeito em local já reparado)</p> | Crescente | 24 horas |

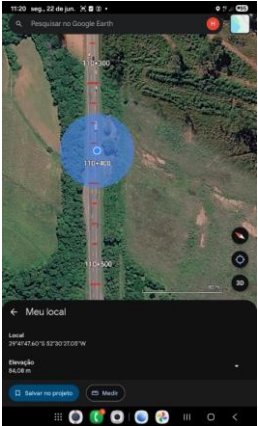
| 30. | | | <p>22 de jun. de 2026 11:20:31<br/>22J 354152 6713883<br/>RSC 287<br/>Est. 110+365<br/>Decrescente</p> <p>22 de jun. de 2026 11:21:06<br/>22J 354160 6713888<br/>RSC 287<br/>Est. 110+365<br/>Decrescente</p> <p>Panela<br/>Item 3.1.1 do PER</p> | <p>110+365<br/>(defeito em local já<br/>reparado)</p> | Decrescente | 24 horas |

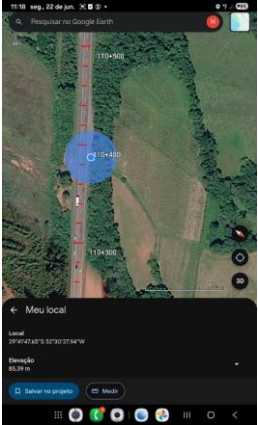
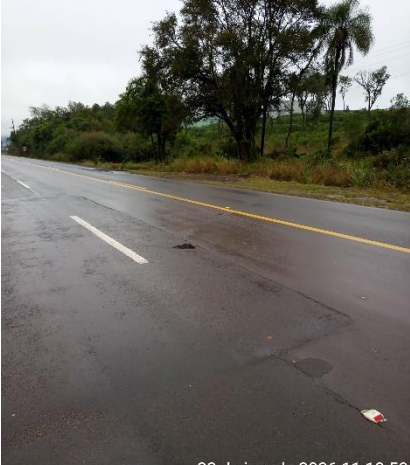
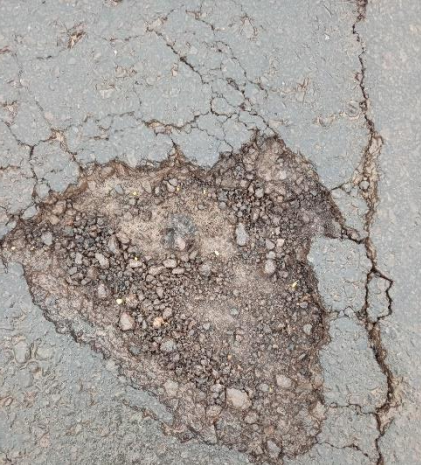
| 31. | | <div data-bbox="689 276 1097 826"> <p>22 de jun. de 2026 11:18:50<br/>22J 354131 6713881<br/>RSC 287<br/>Est. 110+390<br/>crescente</p> </div> <div data-bbox="689 834 1108 1394"> <p>22 de jun. de 2026 11:18:58<br/>22J 354134 6713881<br/>RSC 287<br/>Est. 110+390<br/>crescente</p> </div> | <p>Panela</p> <p>Item 3.1.1 do PER</p> | <p>110+390</p> <p>(defeito em local já reparado)</p> | <p>Crescente</p> | <p>24 horas</p> |

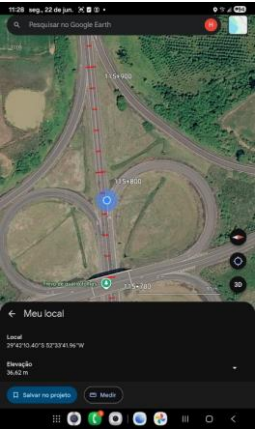
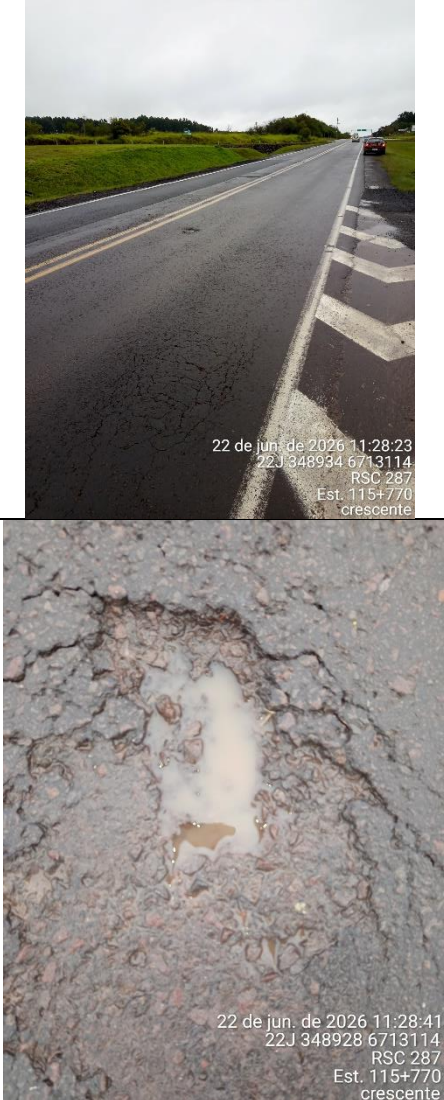
| 32. | | <p>22 de jun. de 2026 11:28:23<br/>22J 348934 6713114<br/>RSC 287<br/>Est. 115+770<br/>crescente</p> <p>22 de jun. de 2026 11:28:41<br/>22J 348928 6713114<br/>RSC 287<br/>Est. 115+770<br/>crescente</p> | <p>Panela</p> <p>Item 3.1.1 do PER</p> | <p>115+770</p> <p>(defeito em local já reparado)</p> <p>(Interseção)</p> | <p>Crescente</p> | <p>24 horas</p> |

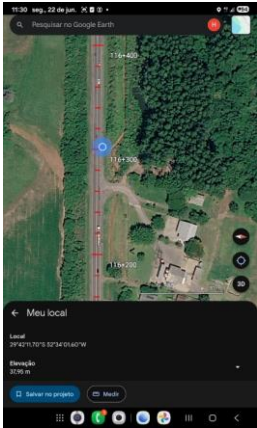
| 33. | | <p>22 de jun. de 2026 11:32:01<br/>22J 348403 6713060<br/>RSC 287<br/>Est. 116+300<br/>Decrescente</p> <p>22 de jun. de 2026 11:32:29<br/>22J 348400 6713060<br/>RSC 287<br/>Est. 116+300<br/>Decrescente</p> | <p>Panela</p> <p>Item 3.1.1 do PER</p> | <p>116+300</p> <p>(defeito em local já reparado)</p> | <p>Decrescente</p> | <p>24 horas</p> |

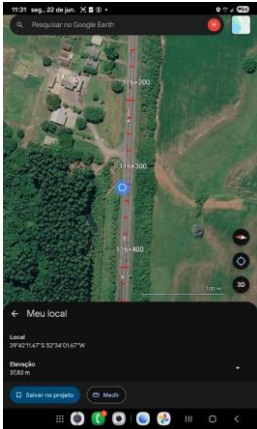
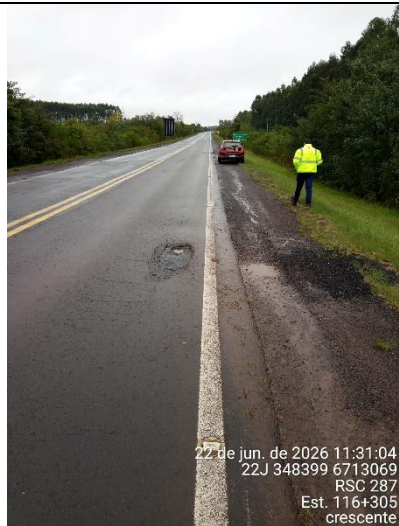
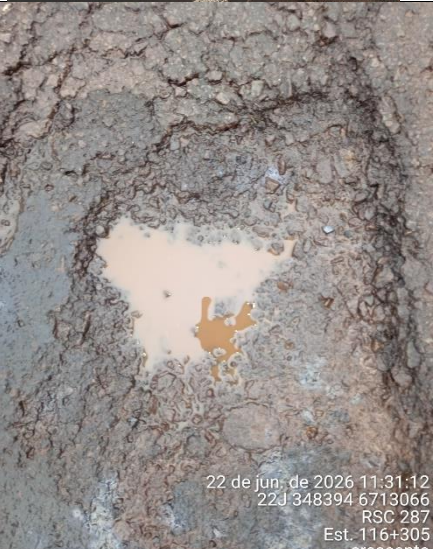
| 34. | | <div data-bbox="714 264 1111 791"> <p>22 de jun. de 2026 11:31:04<br/>22J 348399 6713069<br/>RSC 287<br/>Est. 116+305<br/>crescente</p> </div> <div data-bbox="714 791 1144 1342"> <p>22 de jun. de 2026 11:31:12<br/>22J 348394 6713066<br/>RSC 287<br/>Est. 116+305<br/>crescente</p> </div> | <p>Panela</p> <p>Item 3.1.1 do PER</p> | <p>116+305</p> <p>(defeito em local já reparado)</p> | <p>Crescente</p> | <p>24 horas</p> |

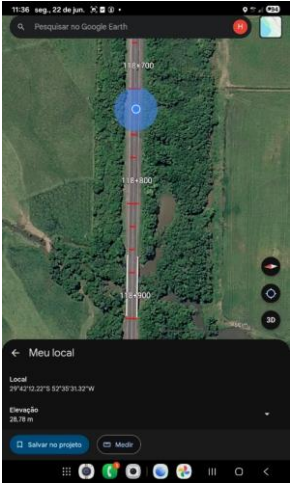
| 35. | | | <p>Panela</p> <p>Item 3.1.1 do PER</p> | <p>118+720</p> <p>(defeito em local já reparado)</p> | <p>Decrescente</p> | <p>24 horas</p> |

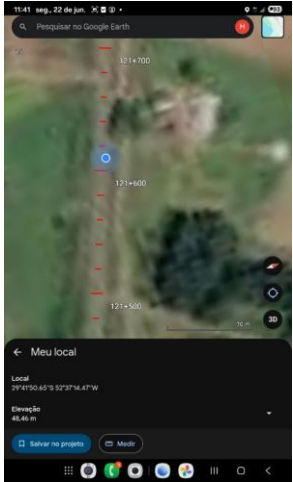
| 36. | | | <p>Panela</p> <p>Item 3.1.1 do PER</p> | <p>121+610</p> <p>(defeito em local já reparado)</p> | <p>Crescente</p> | <p>24 horas</p> |

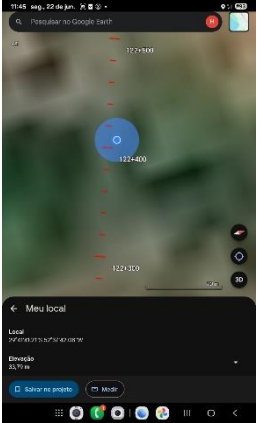
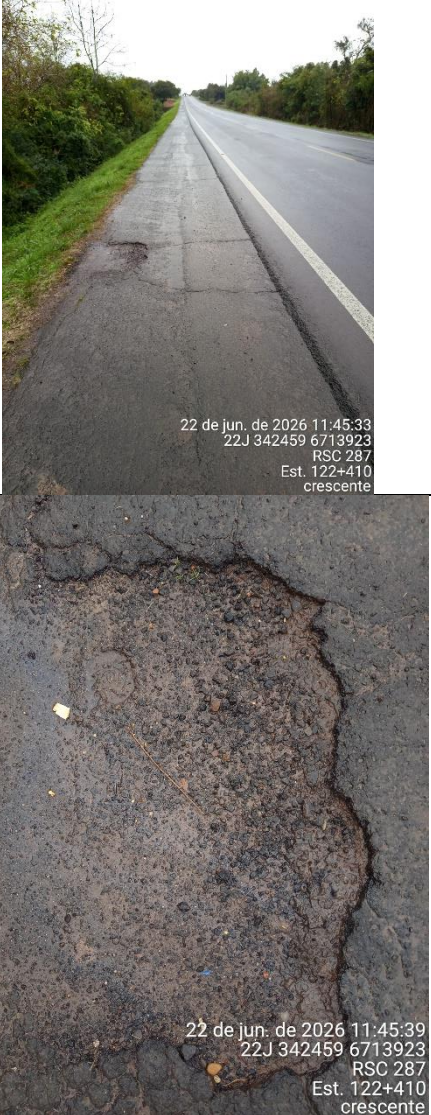
| 37. | | <p>22 de jun. de 2026 11:45:33<br/>22J 342459 6713923<br/>RSC 287<br/>Est. 122+410<br/>crescente</p> <p>22 de jun. de 2026 11:45:39<br/>22J 342459 6713923<br/>RSC 287<br/>Est. 122+410<br/>crescente</p> | <p>Panela</p> <p>Item 3.1.1 do PER</p> | <p>122+410</p> <p>(Acostamento)</p> | <p>Crescente</p> | <p>24 horas</p> |

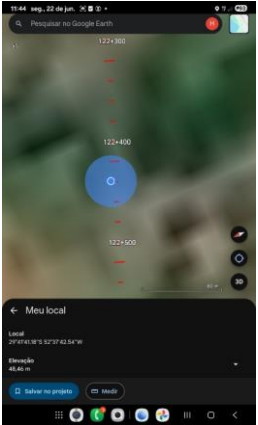
| 38. | | | <p>Panela</p> <p>Item 3.1.1 do PER</p> | <p>122+420</p> <p>(defeito em local já reparado)</p> | <p>Decrescente</p> | <p>24 horas</p> |

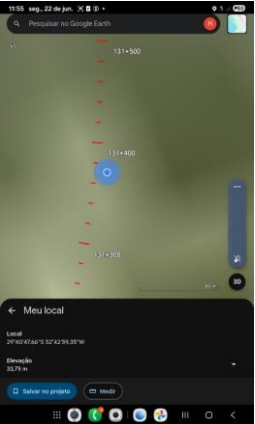
| 39. | | <p>22 de jun. de 2026 11:56:11<br/>22J 333921 6715415<br/>RSC 287<br/>Est. 131+370<br/>crescente</p> <p>22 de jun. de 2026 11:56:19<br/>22J 333921 6715415<br/>RSC 287<br/>Est. 131+370<br/>crescente</p> | <p>Empoçamento<br/>de Água sobre Faixas de<br/>Rodagem</p> <p>Item 3.1.1 do PER</p> | 131+370 | Crescente | 72 horas |

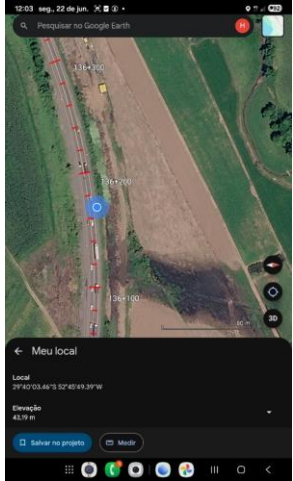
| 40. | | | Abaulamento/Depressão<br><br>(Medição: 192mm)<br><br>Item 3.1.1 do PER | 136+170<br><br>(defeito em local já reparado) | Crescente | 72 horas |

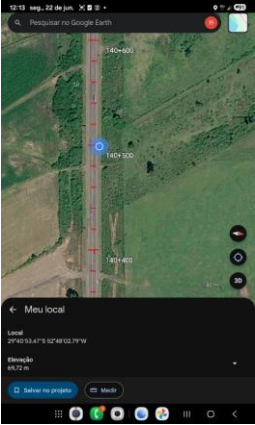
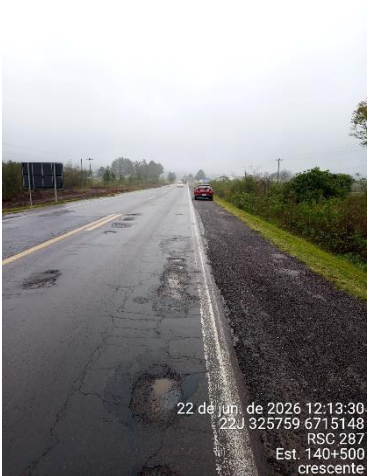
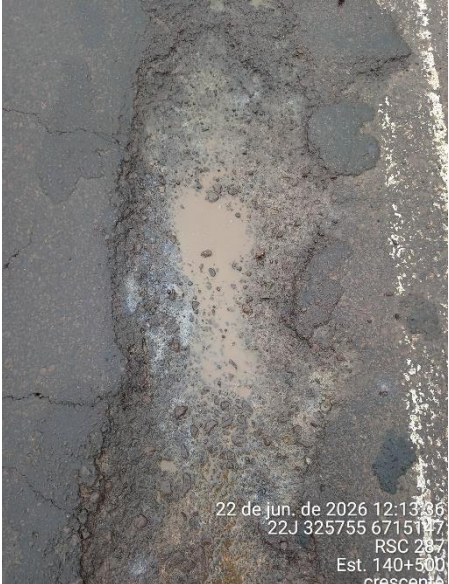
| 41. | | <p>22 de jun. de 2026 12:13:30<br/>22J 325759 6715148<br/>RSC 287<br/>Est. 140+500<br/>crescente</p> | <p>Panelas</p> <p>Item 3.1.1 do PER</p> | <p>140+500</p> <p>(defeito em local já reparado)</p> | <p>Crescente</p> | <p>24 horas</p> |

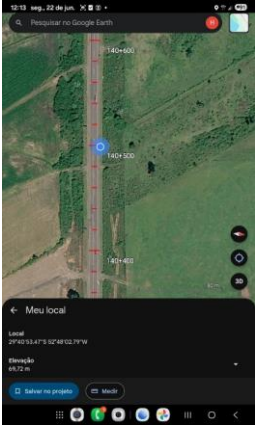
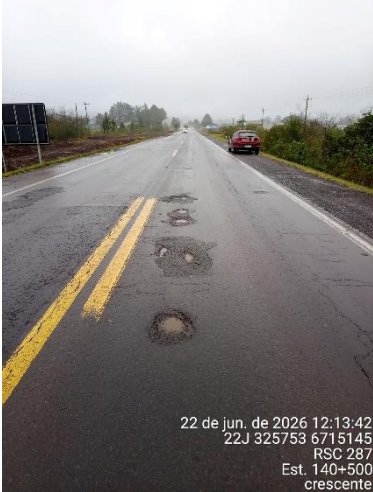
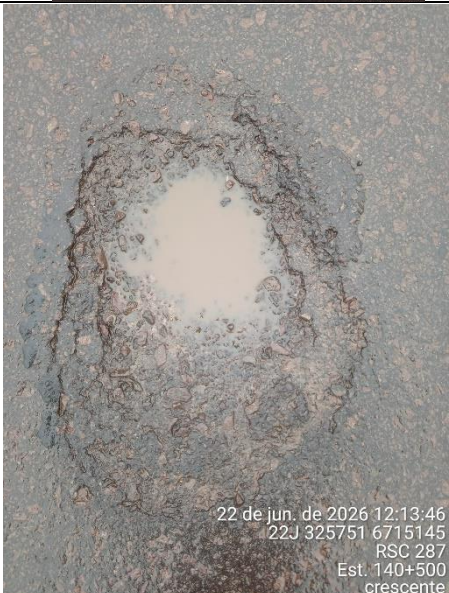
| 42. | | <p>22 de jun. de 2026 12:13:42<br/>22J 325753 6715145<br/>RSC 287<br/>Est. 140+500<br/>crescente</p> <p>22 de jun. de 2026 12:13:46<br/>22J 325751 6715145<br/>RSC 287<br/>Est. 140+500<br/>crescente</p> | Painéis<br>Item 3.1.1 do PER | 140+510<br>(defeito em local já reparado) | Crescente | 24 horas |

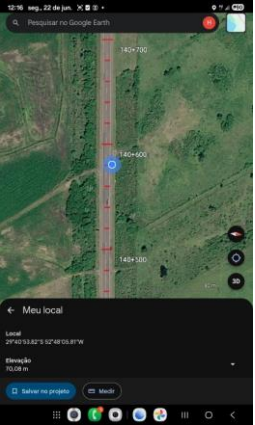
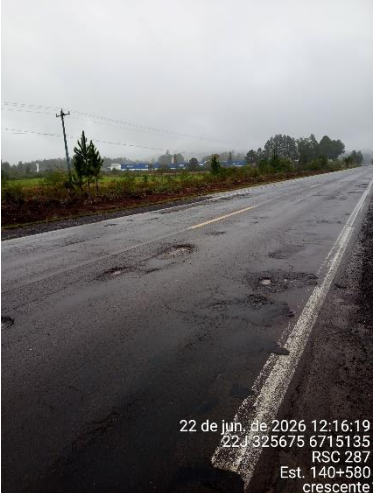
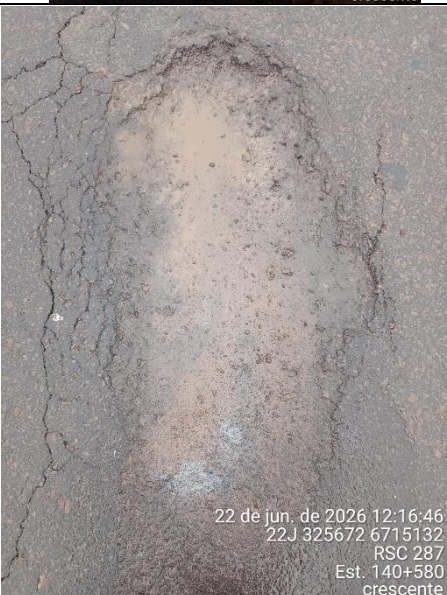
| 43. | | | <p>Panelas</p> <p>Item 3.1.1 do PER</p> | <p>140+580</p> <p>(defeito em local já reparado)</p> | <p>Crescente</p> | <p>24 horas</p> |

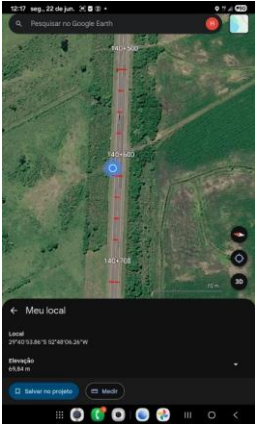
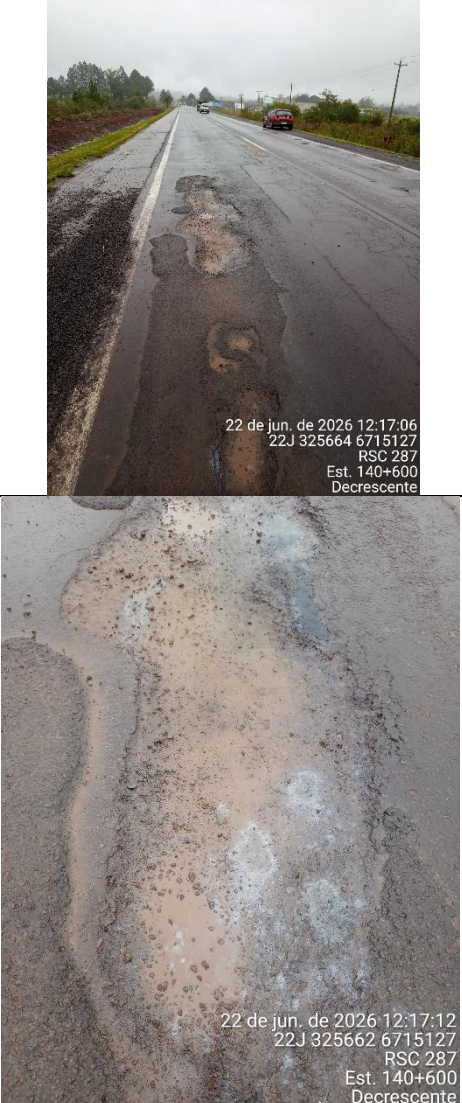
| 44. | | | Painéis<br>Item 3.1.1 do PER | 140+600<br>(defeito em local já reparado) | Decrescente | 24 horas |

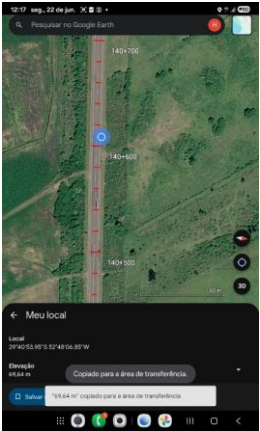
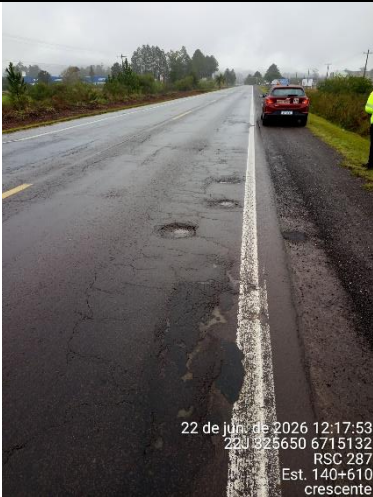
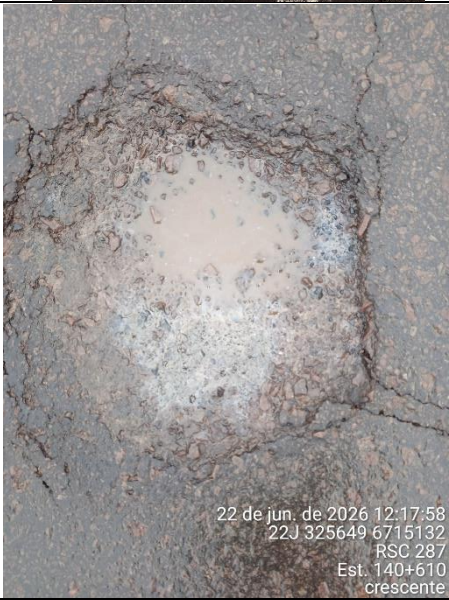
| 45. | | | Painéis<br>Item 3.1.1 do PER | 140+610<br>(defeito em local já reparado) | Crescente | 24 horas |

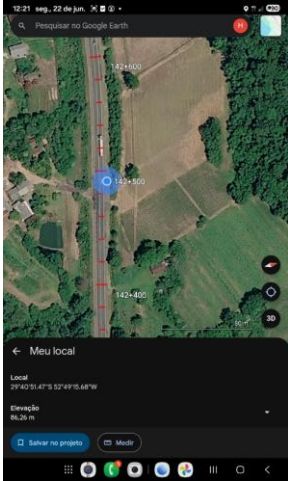
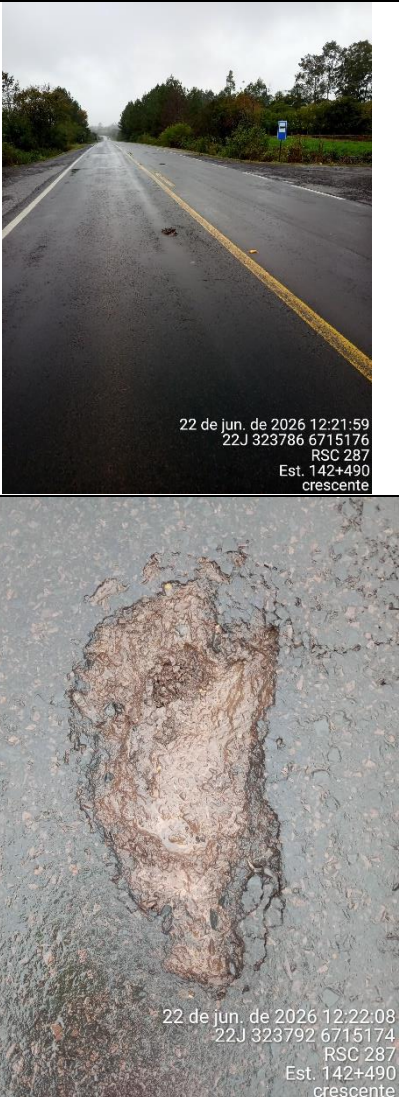
| 46. | | | <p>Panela</p> <p>Item 3.1.1 do PER</p> | <p>142+490</p> <p>(defeito em local já reparado)</p> | <p>Crescente</p> | <p>24 horas</p> |

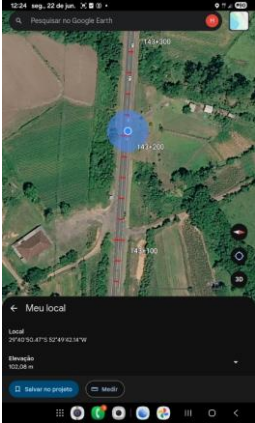
| 47. | | <p>22 de jun. de 2026 12:24:18<br/>22J 323077 6715204<br/>RSC 287<br/>Est. 143+205<br/>crescente</p> <p>22 de jun. de 2026 12:24:25<br/>22J 323074 6715201<br/>RSC 287<br/>Est. 143+205<br/>crescente</p> | <p>Panela</p> <p>Item 3.1.1 do PER</p> | <p>143+205</p> <p>(defeito em local já reparado)</p> | <p>Crescente</p> | <p>24 horas</p> |

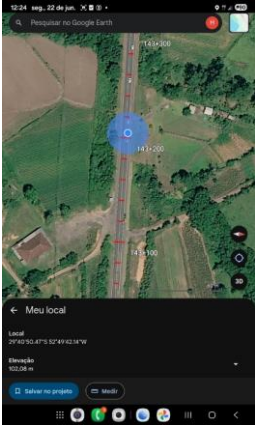
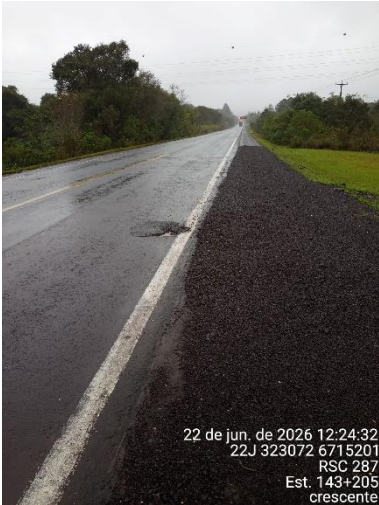
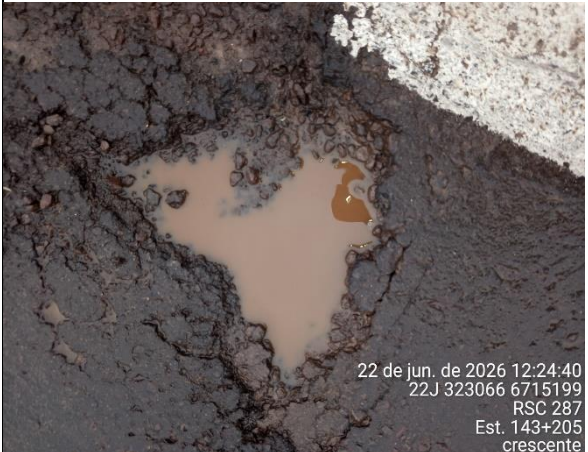
| 48. | | <div data-bbox="743 268 1120 774"> <p>22 de jun. de 2026 12:24:32<br/>22J 323072 6715201<br/>RSC 287<br/>Est. 143+205<br/>crescente</p> </div> <div data-bbox="591 850 1176 1303"> <p>22 de jun. de 2026 12:24:40<br/>22J 323066 6715199<br/>RSC 287<br/>Est. 143+205<br/>crescente</p> </div> | <p>Panela</p> <p>Item 3.1.1 do PER</p> | <p>143+210</p> <p>(defeito em local já reparado)</p> | <p>Crescente</p> | <p>24 horas</p> |

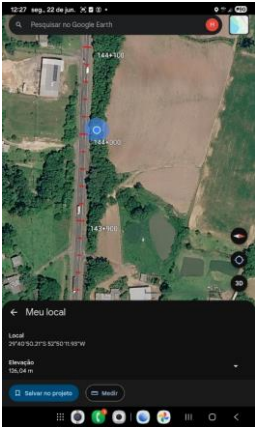
| 49. | | <p>22 de jun. de 2026 12:27:41<br/>22J 322272 6715184<br/>RSC 287<br/>Est. 144+005<br/>crescente</p> <p>22 de jun. de 2026 12:27:50<br/>22J 322266 6715182<br/>RSC 287<br/>Est. 144+005<br/>crescente</p> | Panela<br>Item 3.1.1 do PER | 144+005<br>(defeito em local já reparado) | Crescente | 24 horas |

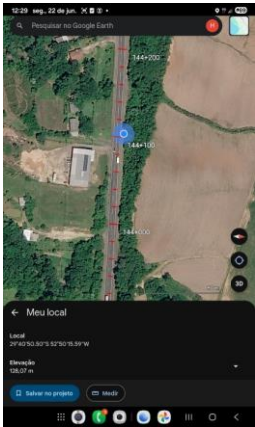
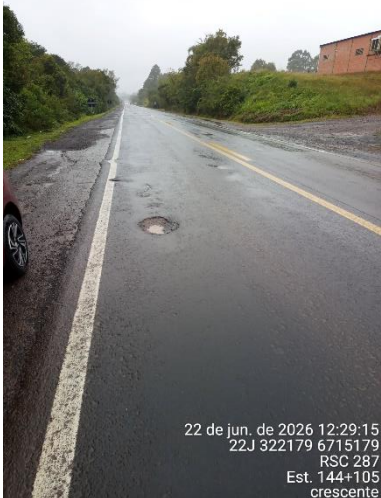
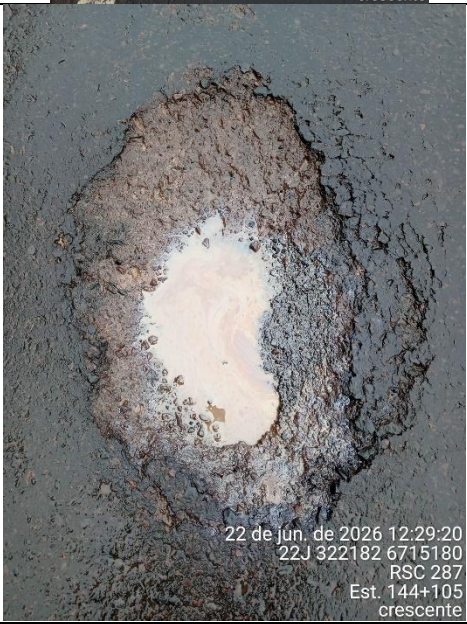
| 50. | | <div data-bbox="732 284 1111 783"> <p>22 de jun. de 2026 12:29:15<br/>22J 322179 6715179<br/>RSC 287<br/>Est. 144+105<br/>crescente</p> </div> <div data-bbox="685 783 1149 1410"> <p>22 de jun. de 2026 12:29:20<br/>22J 322182 6715180<br/>RSC 287<br/>Est. 144+105<br/>crescente</p> </div> | Panela<br>Item 3.1.1 do PER | 144+105<br>(defeito em local já reparado) | Crescente | 24 horas |

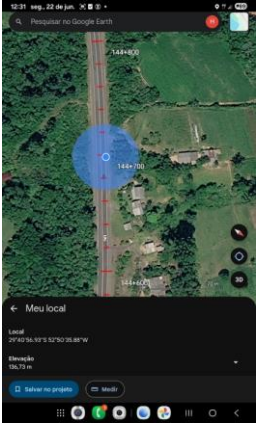
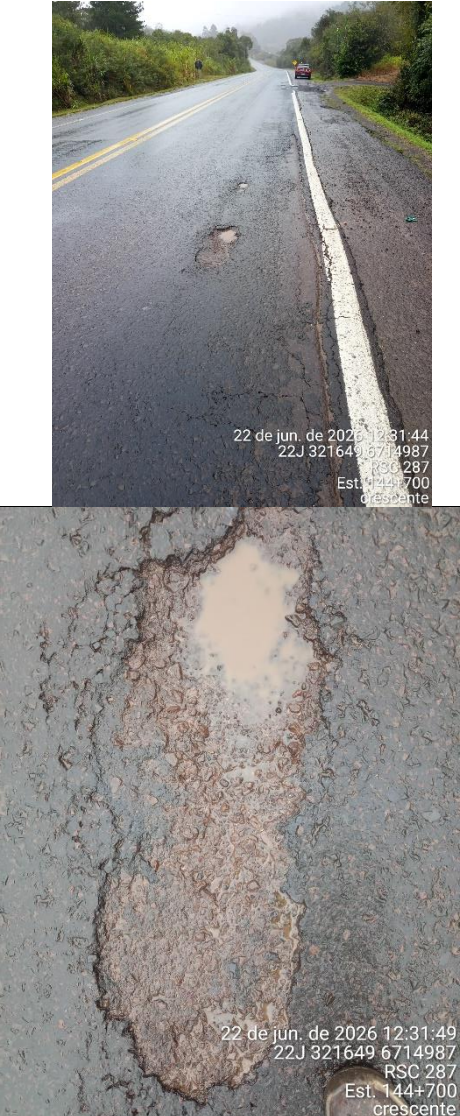
| 51. | | | <p> Painela<br/> Item 3.1.1 do PER </p> | <p> 144+700<br/> (defeito em local já<br/> reparado) </p> | <p>Crescente</p> | <p>24 horas</p> |

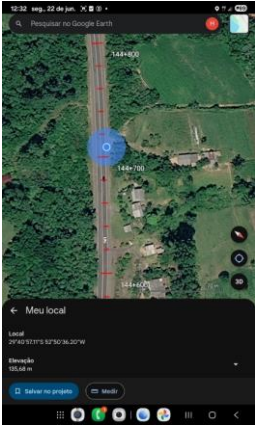
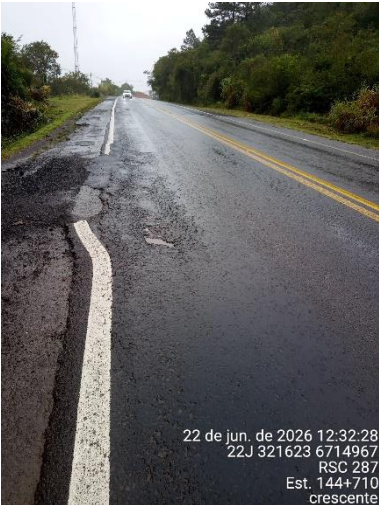
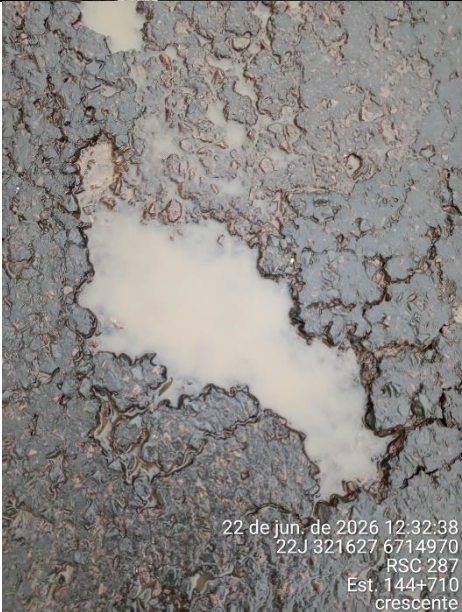
| 52. | | <br> | Panela<br>Item 3.1.1 do PER | 144+710<br>(defeito em local já<br>reparado) | Crescente | 24 horas |

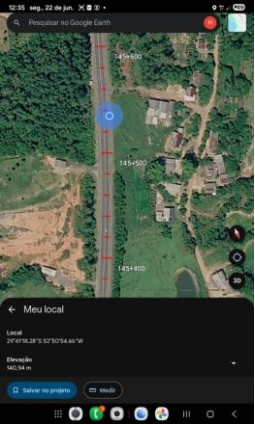
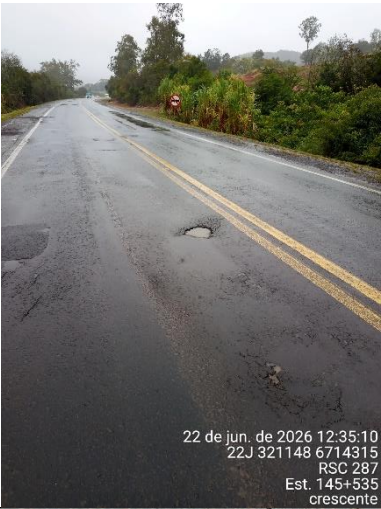
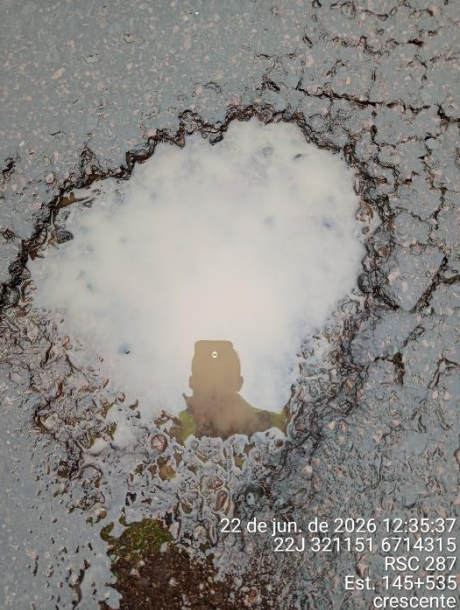
| 53. | | <div data-bbox="734 268 1113 778"> <p>22 de jun. de 2026 12:35:10<br/>22J 321148 6714315<br/>RSC 287<br/>Est. 145+535<br/>crescente</p> </div> <div data-bbox="687 778 1144 1390"> <p>22 de jun. de 2026 12:35:37<br/>22J 321151 6714315<br/>RSC 287<br/>Est. 145+535<br/>crescente</p> </div> | <p>Panela</p> <p>Item 3.1.1 do PER</p> | <p>145+535</p> <p>(defeito em local já reparado)</p> | <p>Crescente</p> | <p>24 horas</p> |

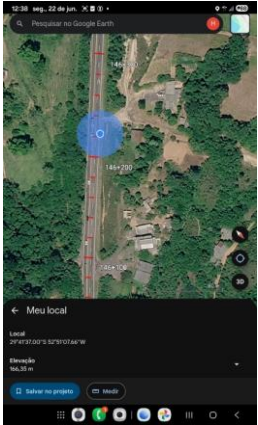
| 54. | | | <p> Painela<br/> Item 3.1.1 do PER </p> | <p> 146+220<br/> (defeito em local já<br/> reparado) </p> | <p>Crescente</p> | <p>24 horas</p> |

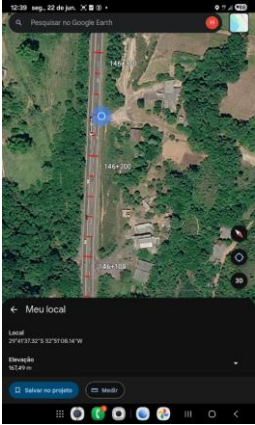
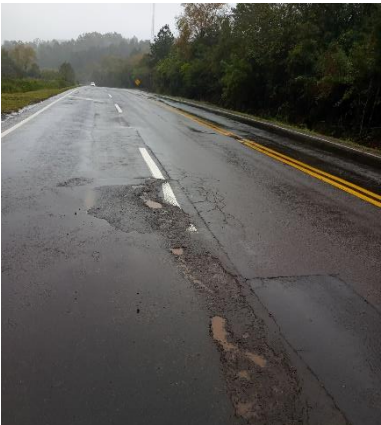
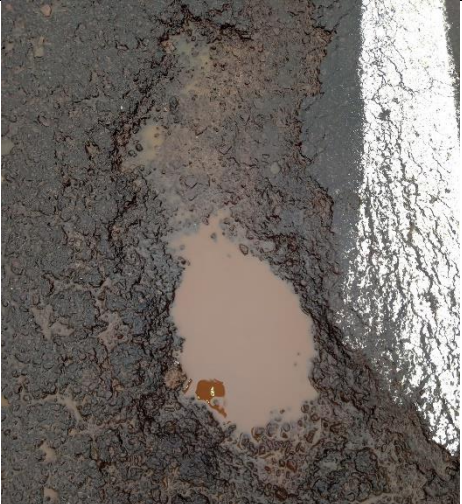
| 55. | | <div data-bbox="734 268 1113 778"> <p>22 de jun. de 2026 12:39:36<br/>22J 320791 6713717<br/>RSC 287<br/>Est. 146+240<br/>crescente</p> </div> <div data-bbox="683 778 1142 1390"> <p>22 de jun. de 2026 12:39:50<br/>22J 320792 6713713<br/>RSC 287<br/>Est. 146+240<br/>crescente</p> </div> | Painéis<br>Item 3.1.1 do PER | 146+240<br>(defeito em local já reparado) | Crescente | 24 horas |

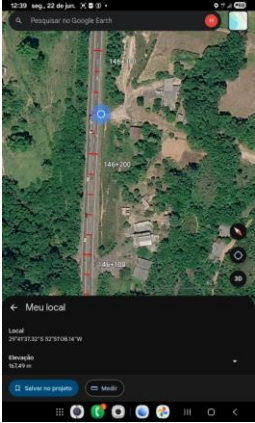
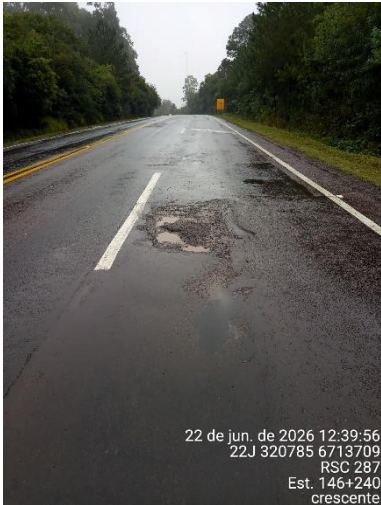
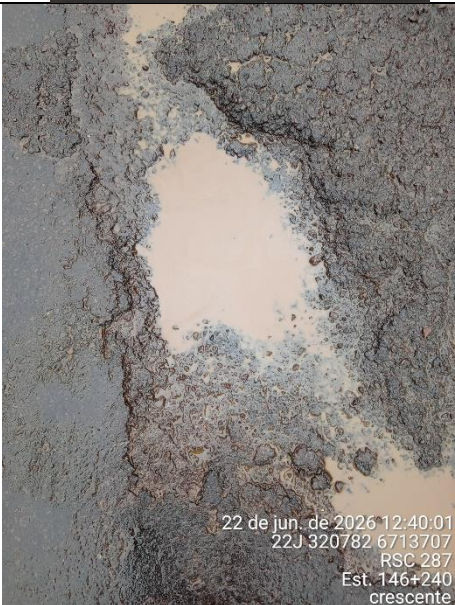
| 56. | | <div data-bbox="732 272 1111 778"> <p>22 de jun. de 2026 12:39:56<br/>22J 320785 6713709<br/>RSC 287<br/>Est. 146+240<br/>crescente</p> </div> <div data-bbox="685 778 1137 1385"> <p>22 de jun. de 2026 12:40:01<br/>22J 320782 6713707<br/>RSC 287<br/>Est. 146+240<br/>crescente</p> </div> | Painelas<br>Item 3.1.1 do PER | 146+250<br>(defeito em local já reparado) | Crescente | 24 horas |

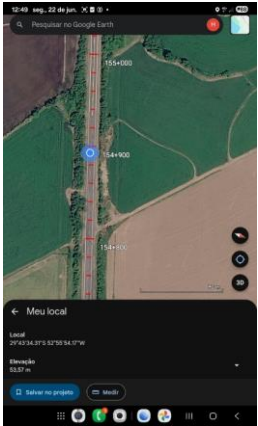
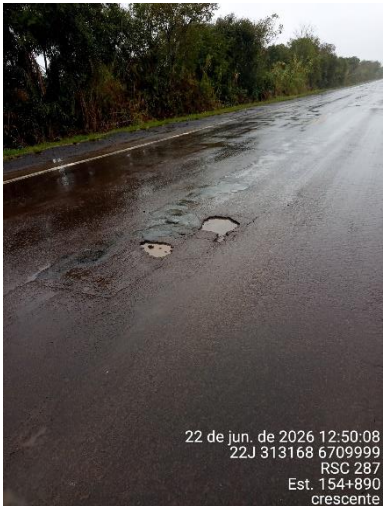
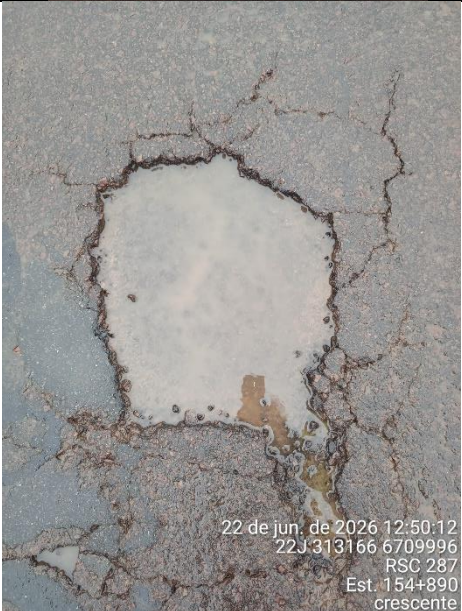
| 57. | | | Painelas<br>Item 3.1.1 do PER | 154+890<br>(defeito em local já reparado) | Crescente | 24 horas |

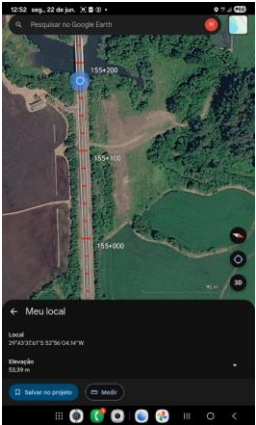
| 58. | | <p>22 de jun. de 2026 12:52:55<br/>22J 312897 6709888<br/>RSC 287<br/>Est. 155+180<br/>crescente</p> <p>22 de jun. de 2026 12:53:03<br/>22J 312894 6709887<br/>RSC 287<br/>Est. 155+180<br/>crescente</p> | Painéis<br>Item 3.1.1 do PER | 155+180<br>(defeito em local já reparado) | Crescente | 24 horas |

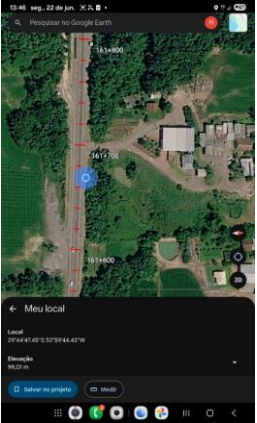
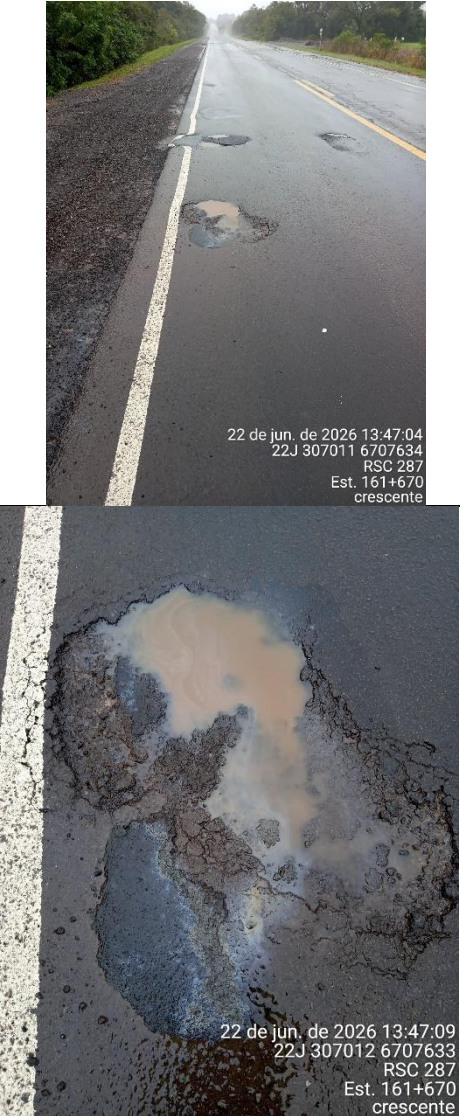
| 59. | | | <p>Panelas</p> <p>Item 3.1.1 do PER</p> | <p>161+670</p> <p>(defeito em local já reparado)</p> | <p>Crescente</p> | <p>24 horas</p> |

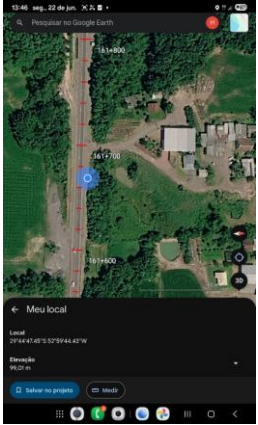
| 60. | | | <p>Panelas</p> <p>Item 3.1.1 do PER</p> | <p>161+675</p> <p>(defeito em local já reparado)</p> | Crescente | 24 horas |

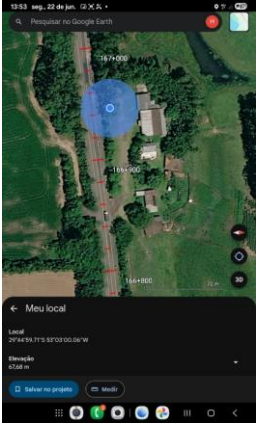
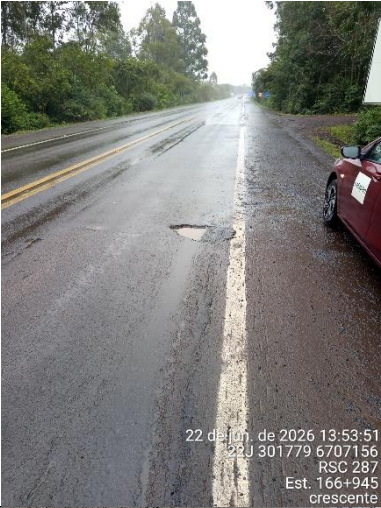
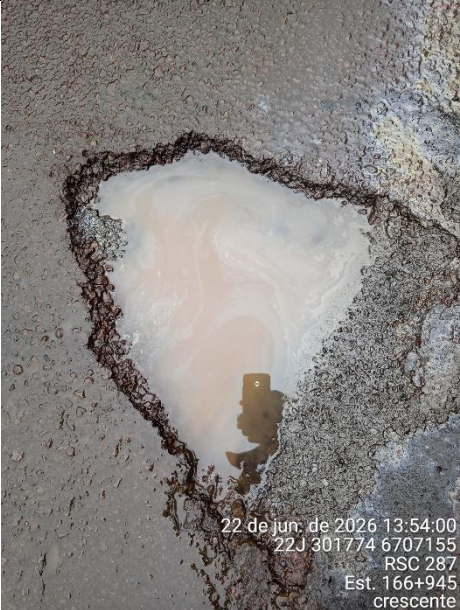
| <p>61.</p> | | <div data-bbox="734 284 1113 793"> <p>22 de jun. de 2026 13:53:51<br/>22J 301779 6707156<br/>RSC 287<br/>Est. 166+945<br/>crescente</p> </div> <div data-bbox="683 793 1140 1406"> <p>22 de jun. de 2026 13:54:00<br/>22J 301774 6707155<br/>RSC 287<br/>Est. 166+945<br/>crescente</p> </div> | <p>Panela<br/>Item 3.1.1 do PER</p> | <p>166+945<br/>(defeito em local já reparado)</p> | <p>Crescente</p> | <p>24 horas</p> |
