## RELATÓRIO DE VISTORIA

**Identificação:** DFCR-RSM-RV-067-2026;

**Objeto do Contrato:** concessão da infraestrutura de transporte do trecho da RSC-287, trecho Tabai – Santa Maria (km 28,03 ao km 232,54);

**Concessionária:** Rota de Santa Maria (RSM);

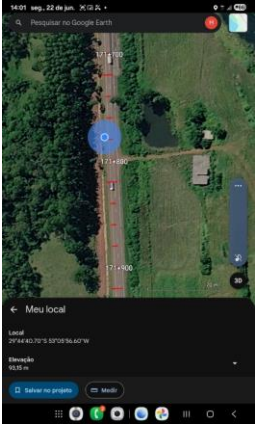
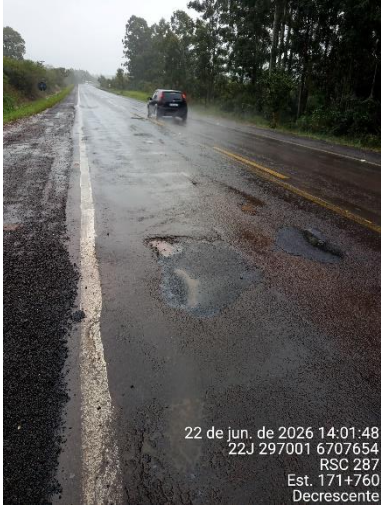
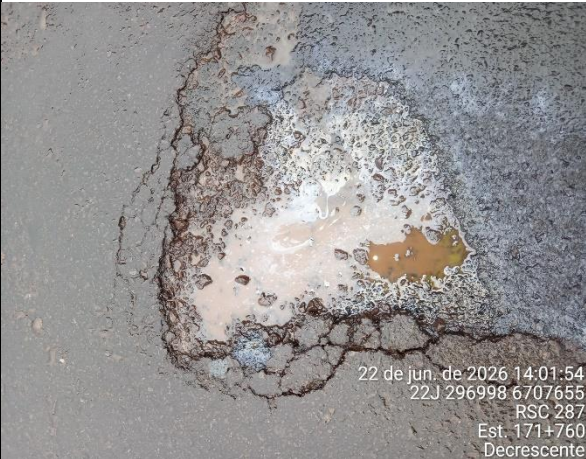
| 62. | | <div data-bbox="732 292 1111 799"> <p>22 de jun. de 2026 14:01:48<br/>22J 297001 6707654<br/>RSC 287<br/>Est. 171+760<br/>Decrescente</p> </div> <div data-bbox="593 874 1176 1334"> <p>22 de jun. de 2026 14:01:54<br/>22J 296998 6707655<br/>RSC 287<br/>Est. 171+760<br/>Decrescente</p> </div> | <p>Panela</p> <p>Item 3.1.1 do PER</p> | <p>171+760</p> <p>(defeito em local já reparado)</p> | <p>Decrescente</p> | <p>24 horas</p> |

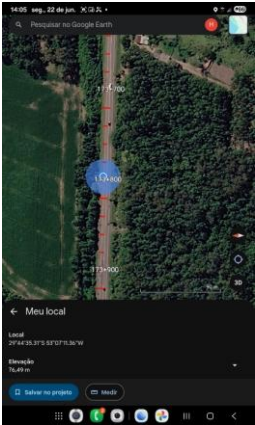
| 63. | | | Painéis<br>Item 3.1.1 do PER | 173+780<br>(defeito em local já reparado) | Decrescente | 24 horas |

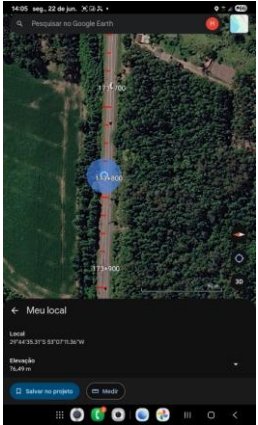
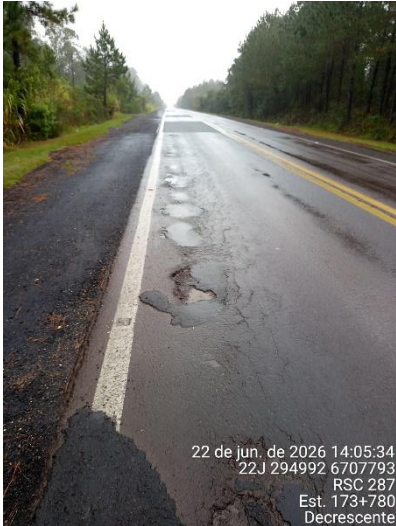
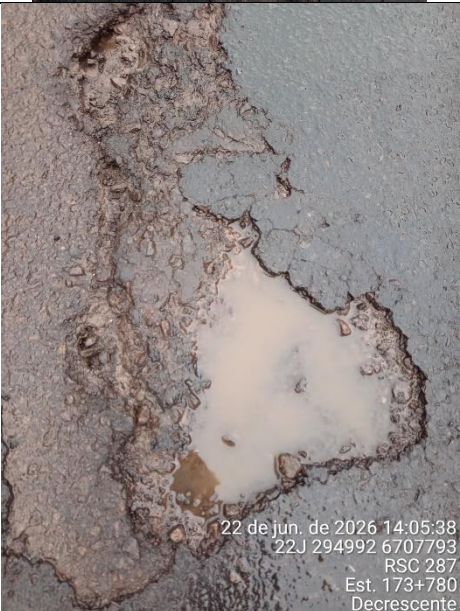
| <p>64.</p> | | <div data-bbox="712 282 1106 810"> <p>22 de jun. de 2026 14:05:34<br/>22J 294992 6707793<br/>RSC 287<br/>Est. 173+780<br/>Decrescente</p> </div> <div data-bbox="683 810 1140 1423"> <p>22 de jun. de 2026 14:05:38<br/>22J 294992 6707793<br/>RSC 287<br/>Est. 173+780<br/>Decrescente</p> </div> | <p>Panelas</p> <p>Item 3.1.1 do PER</p> | <p>173+790</p> <p>(defeito em local já reparado)</p> | <p>Decrescente</p> | <p>24 horas</p> |

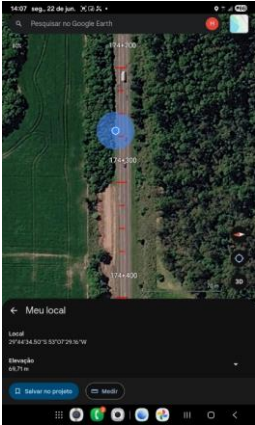
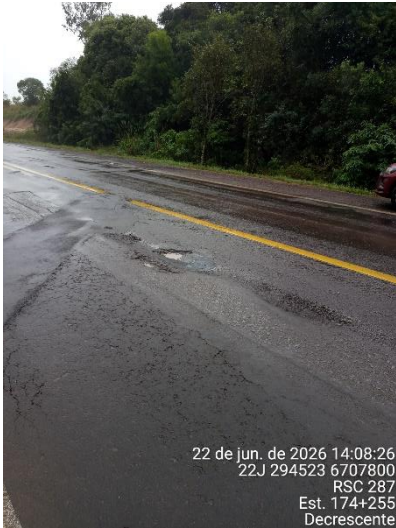
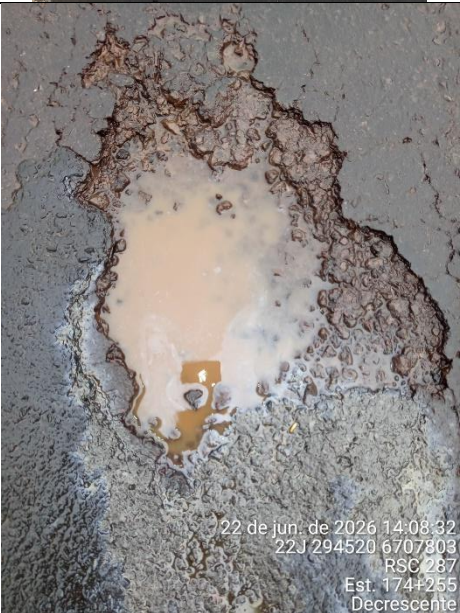
| 65. | | <div data-bbox="712 277 1106 807"> <p>22 de jun. de 2026 14:08:26<br/>22J 294523 6707800<br/>RSC 287<br/>Est. 174+255<br/>Decrescente</p> </div> <div data-bbox="683 807 1140 1422"> <p>22 de jun. de 2026 14:08:32<br/>22J 294520 6707803<br/>RSC 287<br/>Est. 174+255<br/>Decrescente</p> </div> | <p>Panela</p> <p>Item 3.1.1 do PER</p> | <p>174+255</p> <p>(defeito em local já reparado)</p> | <p>Decrescente</p> | <p>24 horas</p> |

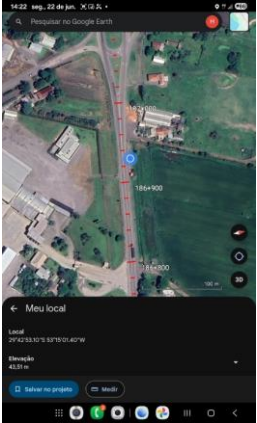
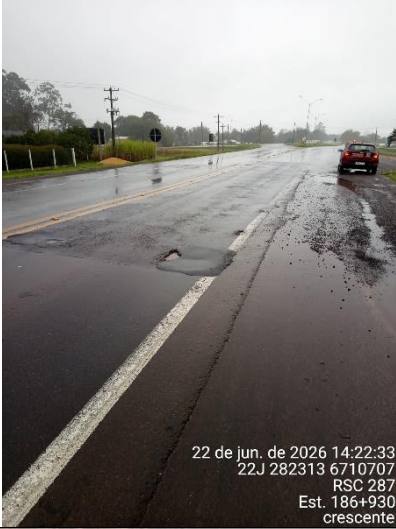
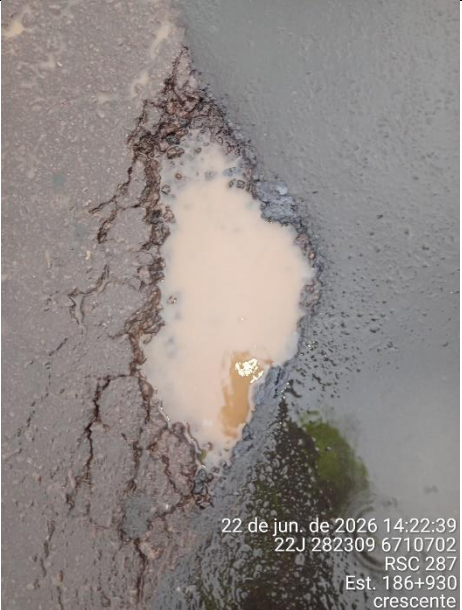
| 66. | | <div data-bbox="714 279 1108 810"> <p>22 de jun. de 2026 14:22:33<br/>22J 282313 6710707<br/>RSC 287<br/>Est. 186+930<br/>crescente</p> </div> <div data-bbox="683 810 1142 1422"> <p>22 de jun. de 2026 14:22:39<br/>22J 282309 6710702<br/>RSC 287<br/>Est. 186+930<br/>crescente</p> </div> | <p>Panela</p> <p>Item 3.1.1 do PER</p> | <p>186+930</p> <p>(defeito em local já reparado)</p> | <p>Crescente</p> | <p>24 horas</p> |

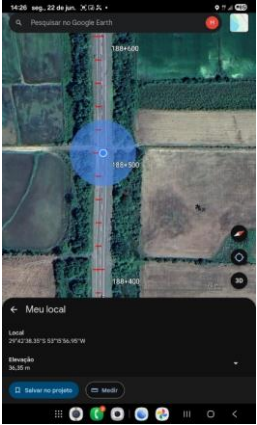
| 67. | | <p>22 de jun. de 2026 14:26:38<br/>22J 280794 6711134<br/>RSC 287<br/>Est. 188+500<br/>crescente</p> <p>22 de jun. de 2026 14:26:44<br/>22J 280790 6711135<br/>RSC 287<br/>Est. 188+500<br/>crescente</p> | <p>Panela</p> <p>Item 3.1.1 do PER</p> | <p>188+500</p> <p>(defeito em local já reparado)</p> | <p>Crescente</p> | <p>24 horas</p> |

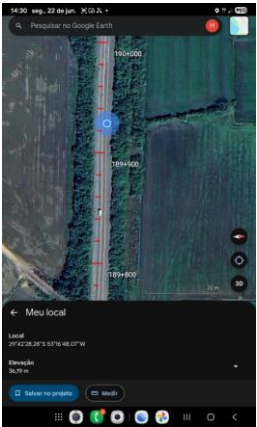
| 68. | | | <p>22 de jun. de 2026 14:30:12<br/>22J 279423 6711407<br/>RSC 287<br/>Est. 189+930<br/>crescente</p> <p>22 de jun. de 2026 14:30:19<br/>22J 279425 6711408<br/>RSC 287<br/>Est. 189+930<br/>crescente</p> <p>Panela<br/>Item 3.1.1 do PER</p> | <p>189+930<br/>(defeito em local já<br/>reparado)</p> | Crescente | 24 horas |

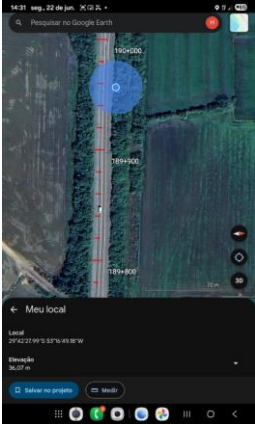
| 69. | | <p>22 de jun. de 2026 14:30:23<br/>22J 279424 6711407<br/>RSC 287<br/>Est. 189+930<br/>crescente</p> <p>22 de jun. de 2026 14:30:27<br/>22J 279422 6711406<br/>RSC 287<br/>Est. 189+930<br/>crescente</p> | <p>Panela</p> <p>Item 3.1.1 do PER</p> | <p>189+940</p> <p>(defeito em local já reparado)</p> | <p>Crescente</p> | <p>24 horas</p> |

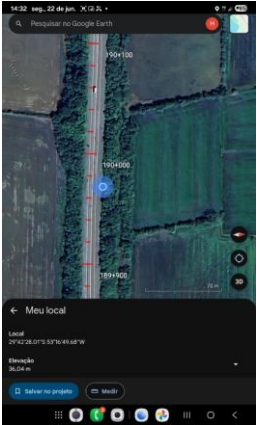
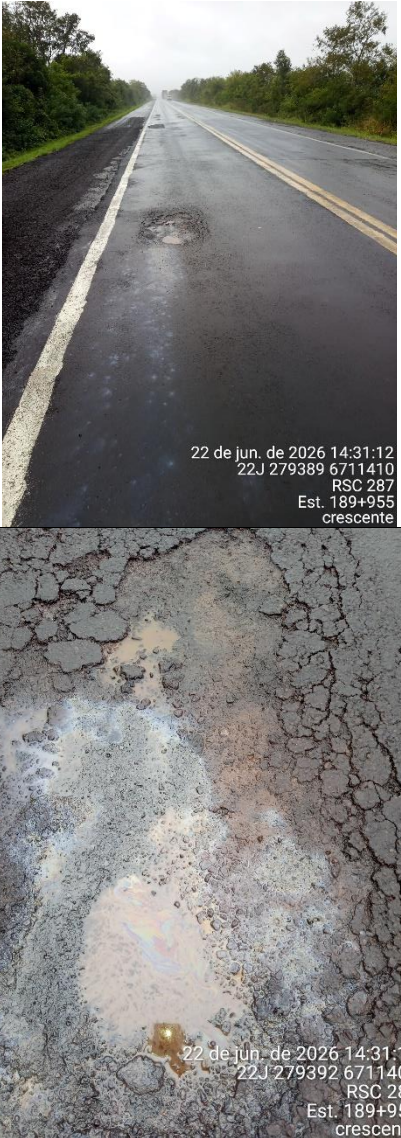
| 70. | | | <p>Panela</p> <p>Item 3.1.1 do PER</p> | <p>189+955</p> <p>(defeito em local já reparado)</p> | <p>Crescente</p> | <p>24 horas</p> |

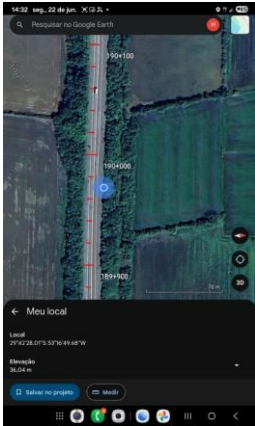
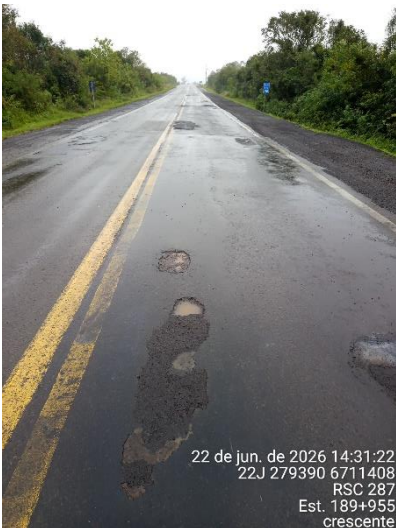
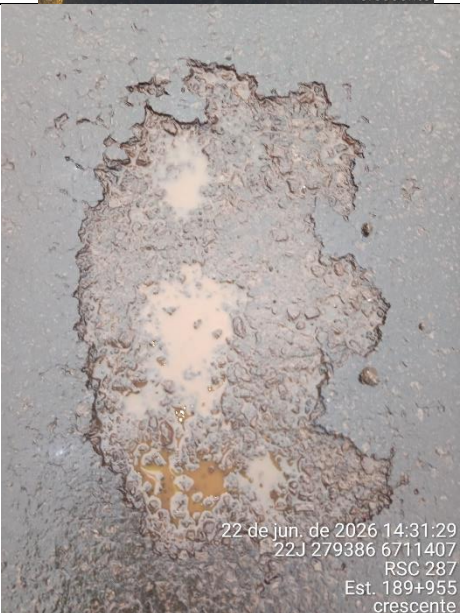
| 71. | | <div data-bbox="719 272 1113 802"> <p>22 de jun. de 2026 14:31:22<br/>22J 279390 6711408<br/>RSC 287<br/>Est. 189+955<br/>crescente</p> </div> <div data-bbox="683 802 1140 1417"> <p>22 de jun. de 2026 14:31:29<br/>22J 279386 6711407<br/>RSC 287<br/>Est. 189+955<br/>crescente</p> </div> | <p>Panela</p> <p>Item 3.1.1 do PER</p> | <p>189+960</p> <p>(defeito em local já reparado)</p> | <p>Crescente</p> | <p>24 horas</p> |

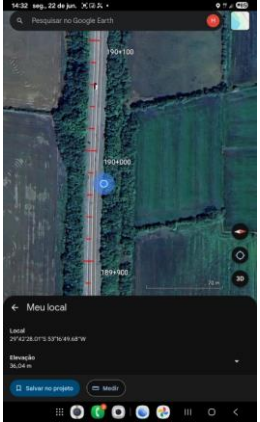
| 72. | | | <p>22 de jun. de 2026 14:32:20<br/>22J 279381 6711412<br/>RSC 287<br/>Est. 189+970<br/>crescente</p> <p>22 de jun. de 2026 14:32:25<br/>22J 279381 6711412<br/>RSC 287<br/>Est. 189+970<br/>crescente</p> <p>Panela<br/>Item 3.1.1 do PER</p> | <p>189+970<br/>(defeito em local já reparado)</p> | Crescente | 24 horas |

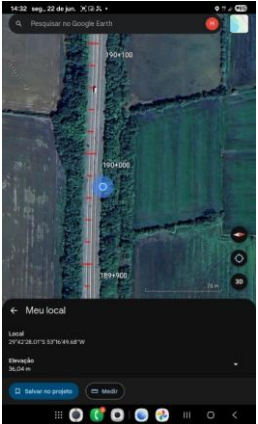
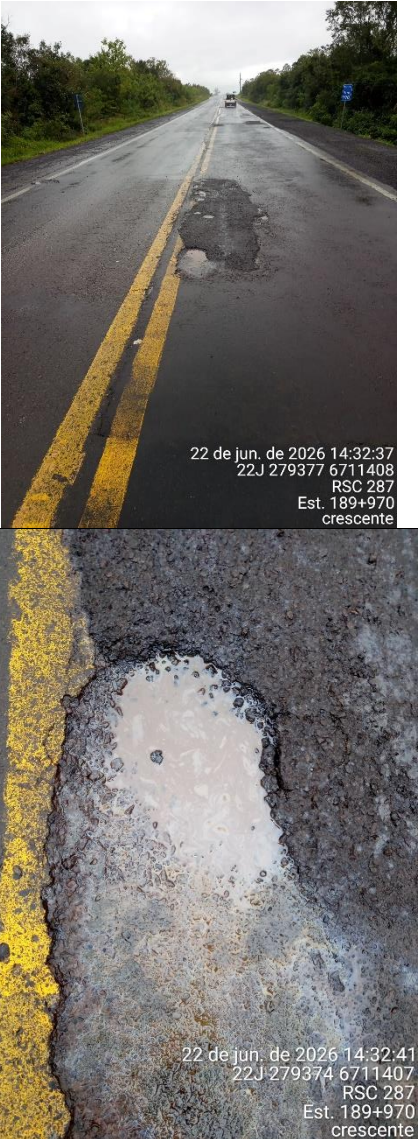
| 73. | | | <p>Panela</p> <p>Item 3.1.1 do PER</p> | <p>189+975</p> <p>(defeito em local já reparado)</p> | Crescente | 24 horas |

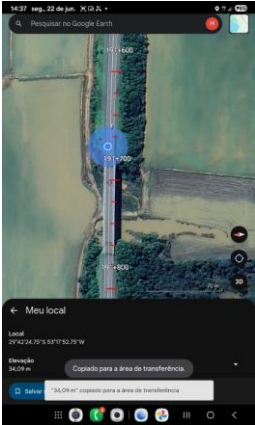
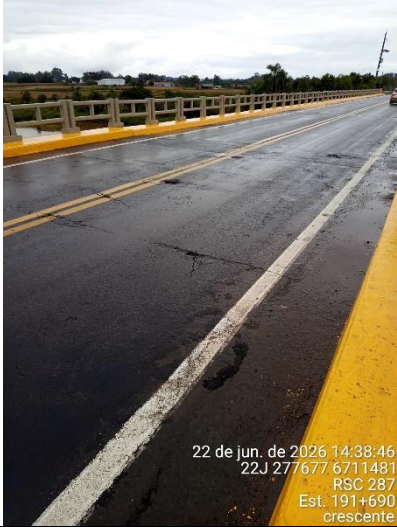
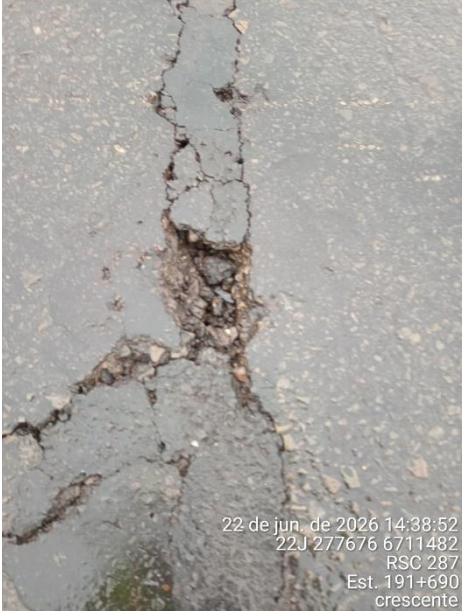
| 74. | | <br> | Panelas<br>Item 3.1.1 do PER | 191+690<br>(defeito em local já reparado) | Crescente | 24 horas |

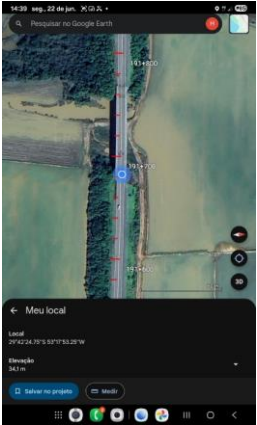
| 75. | | | <p>Panelas</p> <p>Item 3.1.1 do PER</p> | <p>191+695</p> <p>(defeito em local já reparado)</p> | Crescente | 24 horas |

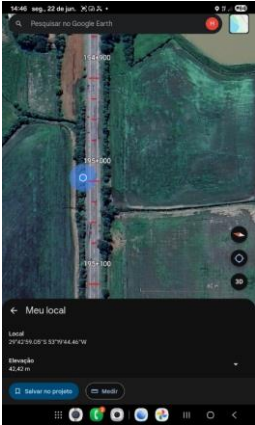
| 78. | | | <p>Panelas</p> <p>Item 3.1.1 do PER</p> | <p>194+980</p> <p>(defeito em local já reparado)</p> | <p>Decrescente</p> | <p>24 horas</p> |

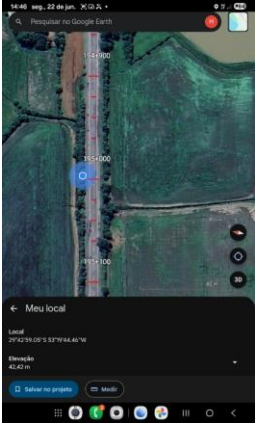
| 79. | | | <p>Panelas</p> <p>Item 3.1.1 do PER</p> | <p>194+990</p> <p>(defeito em local já reparado)</p> | Decrescente | 24 horas |

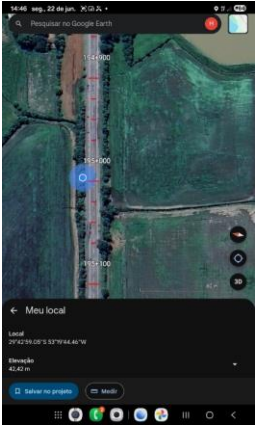
| 80. | | <p>22 de jun. de 2026 14:46:34<br/>22J 274700 6710356<br/>RSC 287<br/>Est. 195+000<br/>Decrescente</p> <p>22 de jun. de 2026 14:46:38<br/>22J 274702 6710356<br/>RSC 287<br/>Est. 195+000<br/>Decrescente</p> | Painéis<br>Item 3.1.1 do PER | 195+000<br>(defeito em local já reparado) | Decrescente | 24 horas |

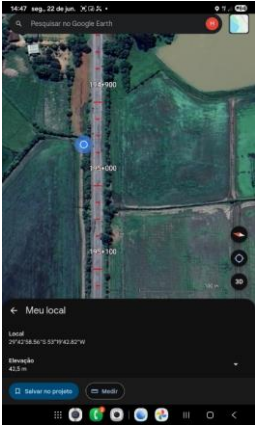
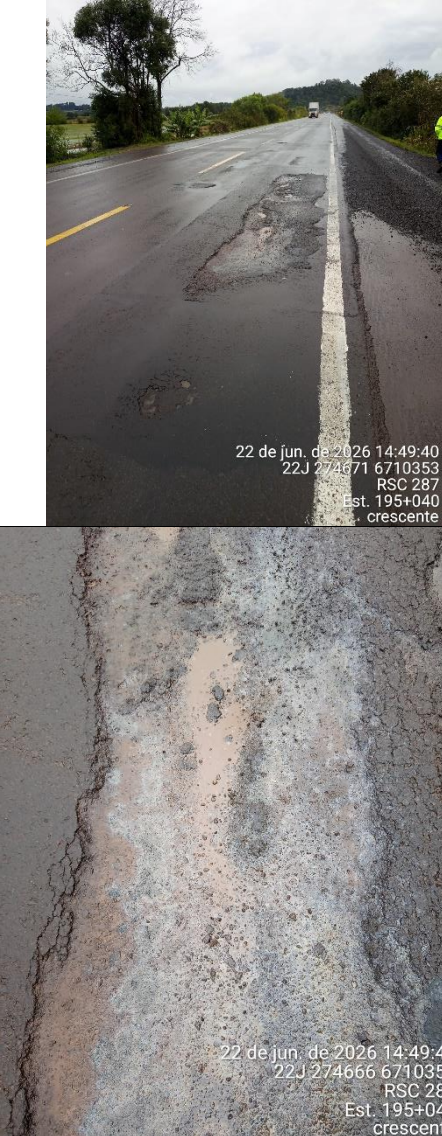
| 81. | | | <p>Panelas</p> <p>Item 3.1.1 do PER</p> | <p>195+040</p> <p>(defeito em local já reparado)</p> | Crescente | 24 horas |

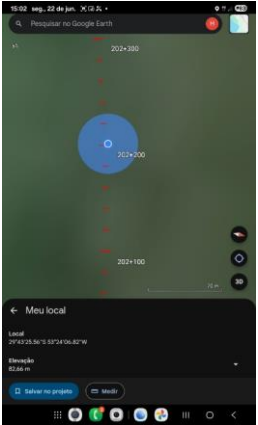
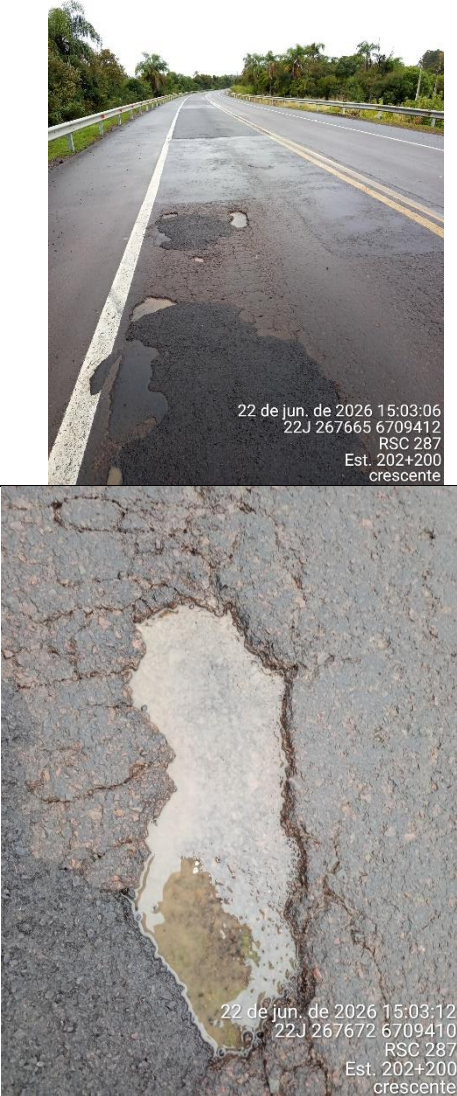
| 82. | | <p>22 de jun. de 2026 15:03:06<br/>22J 267665 6709412<br/>RSC 287<br/>Est. 202+200<br/>crescente</p> <p>22 de jun. de 2026 15:03:12<br/>22J 267672 6709410<br/>RSC 287<br/>Est. 202+200<br/>crescente</p> | <p>Panelas</p> <p>Item 3.1.1 do PER</p> | <p>202+200</p> <p>(defeito em local já reparado)</p> | <p>Crescente</p> | <p>24 horas</p> |

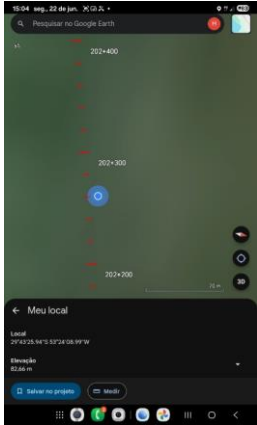
| 83. | | | <p> Painela<br/> Item 3.1.1 do PER </p> | <p> 202+260<br/> (Acostamento) </p> | <p>Crescente</p> | <p>24 horas</p> |

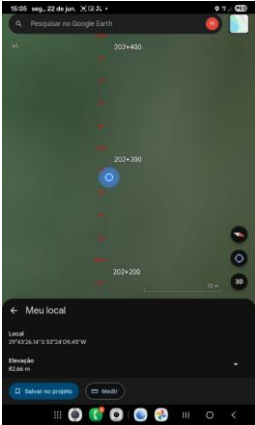
| <p>84.</p> | | | <p>Panela<br/>Item 3.1.1 do PER</p> | <p>202+275<br/>(Acostamento)</p> | <p>Crescente</p> | <p>24 horas</p> |

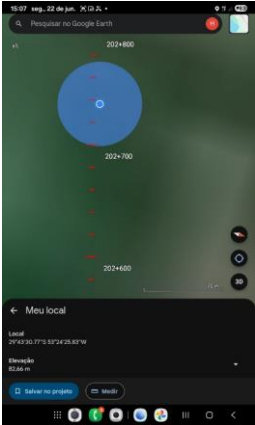
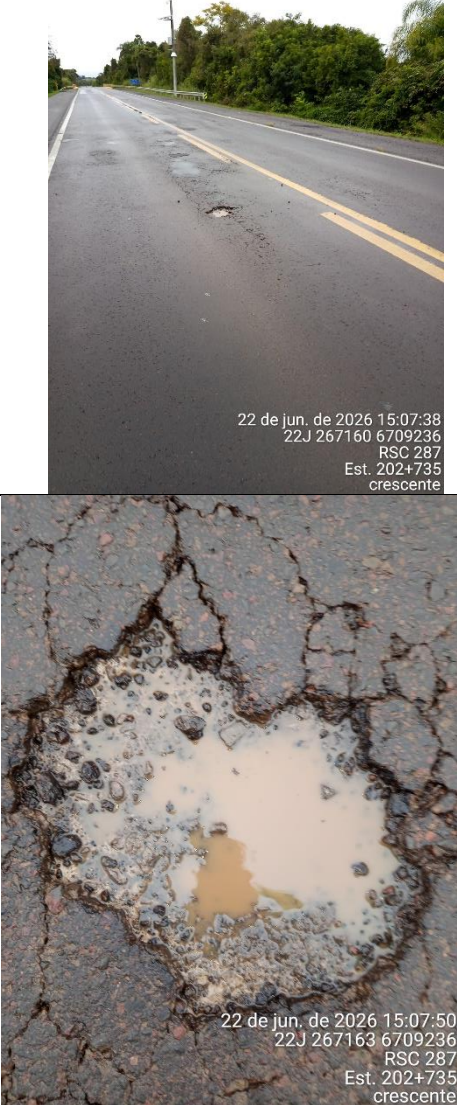
| 85. | | <p>22 de jun. de 2026 15:07:38<br/>22J 267160 6709236<br/>RSC 287<br/>Est. 202+735<br/>crescente</p> <p>22 de jun. de 2026 15:07:50<br/>22J 267163 6709236<br/>RSC 287<br/>Est. 202+735<br/>crescente</p> | <p>Panela</p> <p>Item 3.1.1 do PER</p> | <p>202+735</p> <p>(defeito em local já reparado)</p> | <p>Crescente</p> | <p>24 horas</p> |

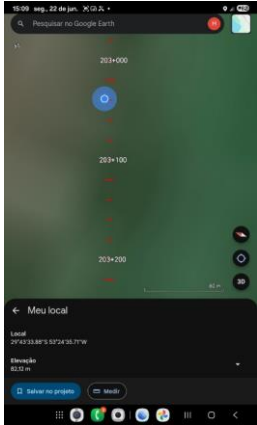
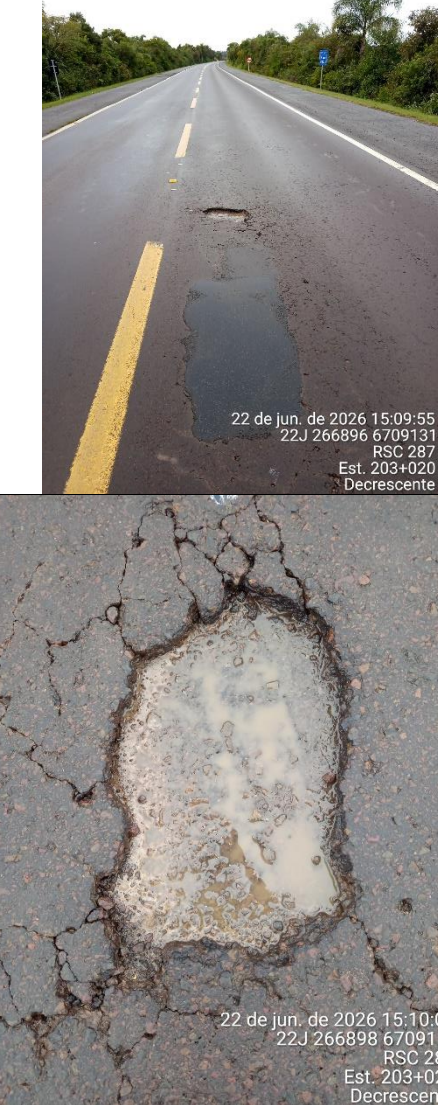
| 86. | | | <p>Panela</p> <p>Item 3.1.1 do PER</p> | 203+020 | Decrescente | 24 horas |

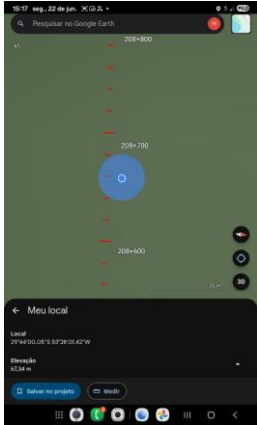
| 87. | | <p>22 de jun. de 2026 15:18:18<br/>22J 261379 6708208<br/>RSC 287<br/>Est. 208+660<br/>crescente</p> <p>22 de jun. de 2026 15:18:24<br/>22J 261380 6708205<br/>RSC 287<br/>Est. 208+660<br/>crescente</p> | <p>Panela</p> <p>Item 3.1.1 do PER</p> | <p>208+660</p> <p>(defeito em local já reparado)</p> | <p>Crescente</p> | <p>24 horas</p> |

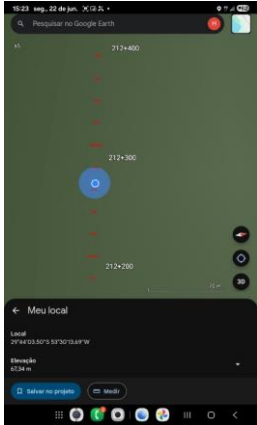
| 88. | | | <p>Panela</p> <p>Item 3.1.1 do PER</p> | 212+265 | Decrescente | 24 horas |

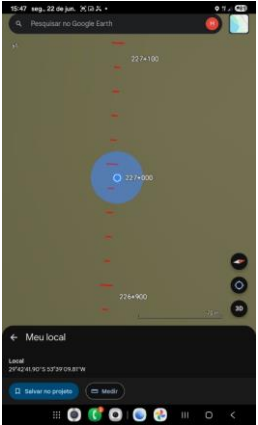
| <p>89.</p> | | | <p>Panela</p> <p>Item 3.1.1 do PER</p> | <p>226+990</p> <p>(defeito em local já reparado)</p> | <p>Crescente</p> | <p>24 horas</p> |

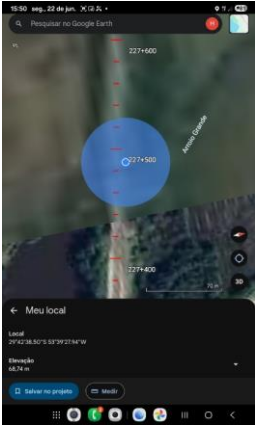
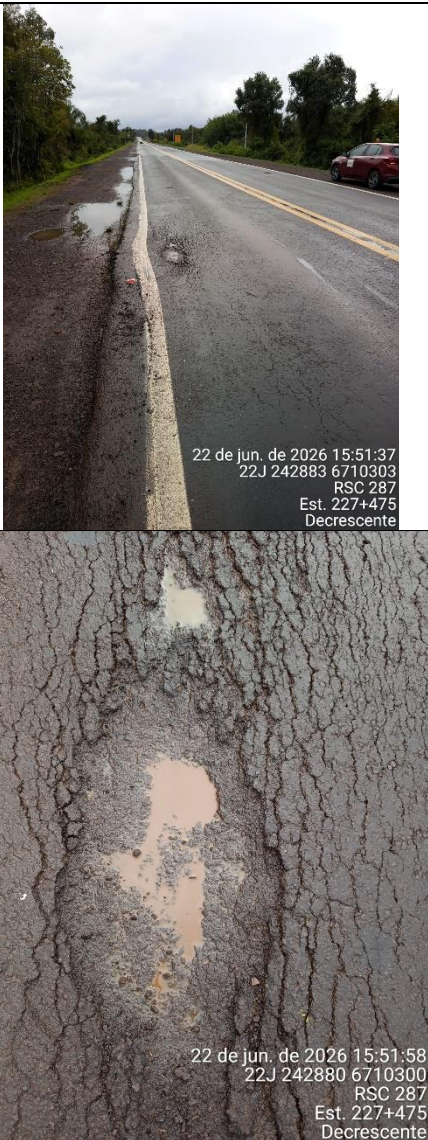
| <p>91.</p> | | <p>22 de jun. de 2026 15:51:37<br/>22J 242883 6710303<br/>RSC 287<br/>Est. 227+475<br/>Decrescente</p> <p>22 de jun. de 2026 15:51:58<br/>22J 242880 6710300<br/>RSC 287<br/>Est. 227+475<br/>Decrescente</p> | <p>Panela</p> <p>Item 3.1.1 do PER</p> | <p>227+475</p> <p>(defeito em local já reparado)</p> | <p>Decrescente</p> | <p>24 horas</p> |

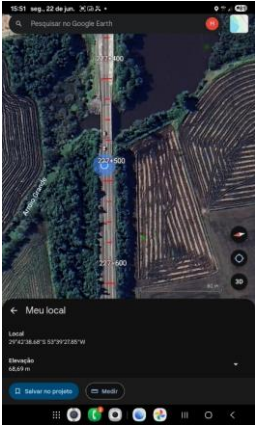
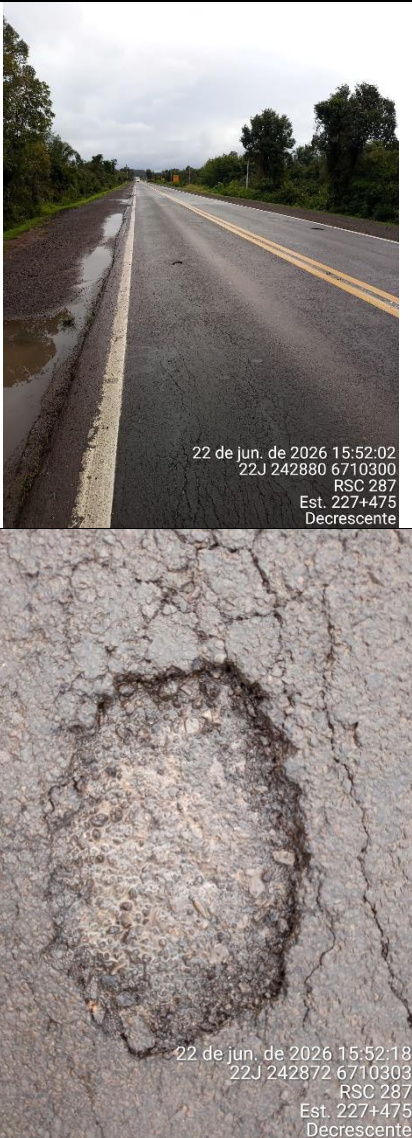
| 92. | | | <p>Panela</p> <p>Item 3.1.1 do PER</p> | 227+480 | Decrescente | 24 horas |

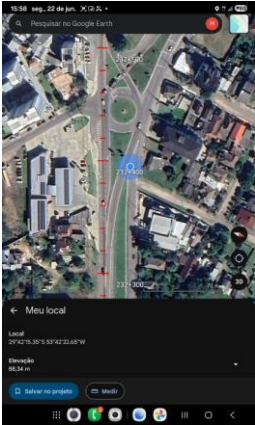
| <p>94.</p> | | | <p>Panela<br/>Item 3.1.1 do PER</p> | <p>232+430<br/>(Interseção)<br/>(Acostamento)</p> | <p>Decrescente</p> | <p>24 horas</p> |

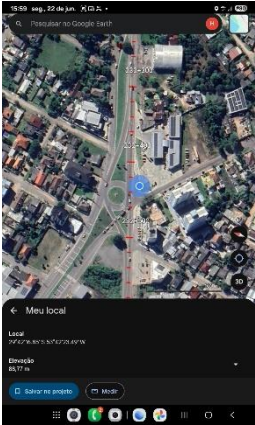
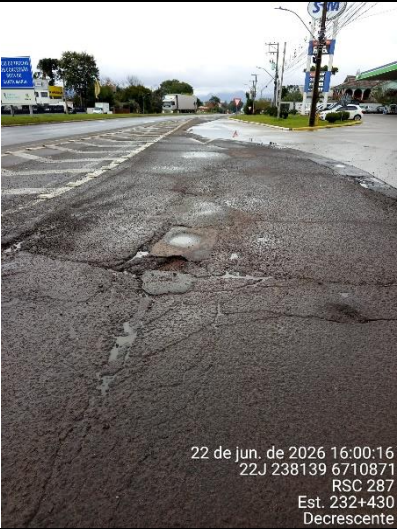
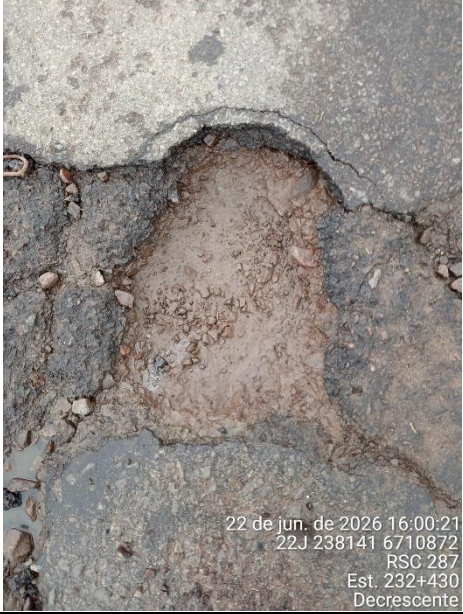
| 95. | | <div><p>22 de jun. de 2026 16:00:16<br/>22J 238139 6710871<br/>RSC 287<br/>Est. 232+430<br/>Decrescente</p></div> <div><p>22 de jun. de 2026 16:00:21<br/>22J 238141 6710872<br/>RSC 287<br/>Est. 232+430<br/>Decrescente</p></div> | Panela<br>Item 3.1.1 do PER | 232+440<br>(Interseção)<br>(Acostamento) | Decrescente | 24 horas |

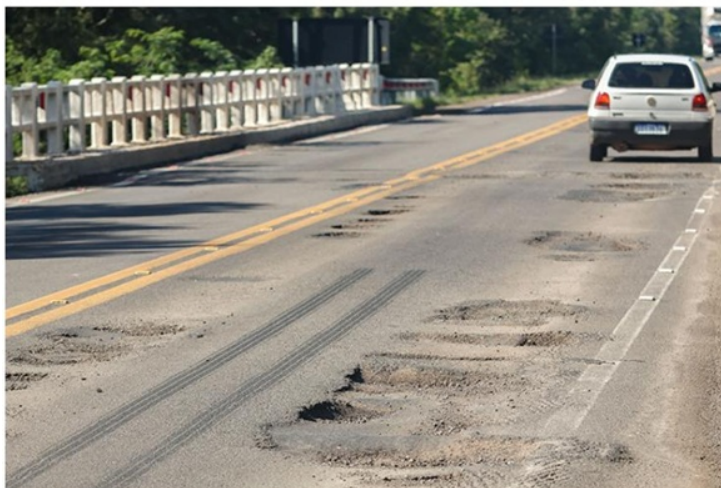
Figura 6 – Reclamação Registrada no site ReclameAQUI em 31 de dezembro de 2023: “RSC 287 em péssimo estado de conservação, mesmo com pedágio caro!”

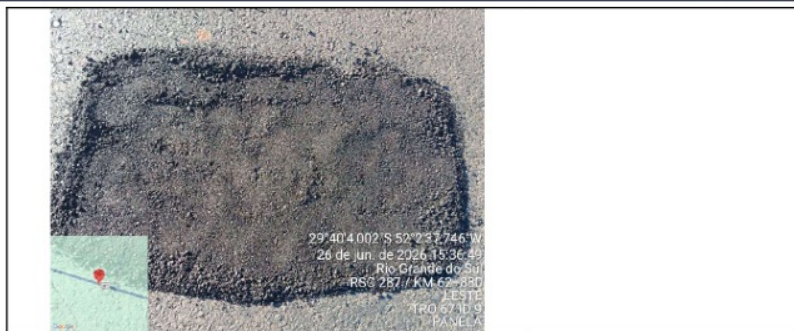
| OPERAÇÃO | Reparos de Painelas | | | | | RESPONSÁVEL | | |
|---|---|---|---|---|---|---|---|--|
| Tráfego normal. Estrada aberta. | Tráfego normal. Estrada aberta. | | TRO 067 - ID 09 | | | | | |

79. Embora a concessionária tenha apresentado registro fotográfico indicando a execução de reparo no local, a evidência disponibilizada não permite verificar adequadamente a qualidade da intervenção realizada, tampouco confirmar a eliminação integral da patologia anteriormente constatada. Assim, faz-se necessária a apresentação de registros complementares que possibilitem a adequada avaliação da efetividade do reparo executado antes do encerramento da ocorrência.

78. A SERG/SPR/DFCR registra que as correções dos defeitos/constatações realizadas no pavimento da rodovia deverão, obrigatoriamente, atender às especificações do DAER/RS, de maneira que a camada de recomposição apresente superfície nivelada, admitindo-se, no entanto, remendos cujas deformações/desniveis sejam inferiores a 5 mm em relação ao pavimento original (medido com régua de 3,6 m), conforme previsto no item 3.1.1 do Programa de Exploração da Rodovia (PER).
