## RELATÓRIO DE VISTORIA

**Identificação:** DFCR-RSM-RV-069-2026;

**Objeto do Contrato:** concessão da infraestrutura de transporte do trecho da RSC-287, trecho Tabai – Santa Maria (km 28,03 ao km 232,54);

**Assunto:** vistoria técnica em campo;

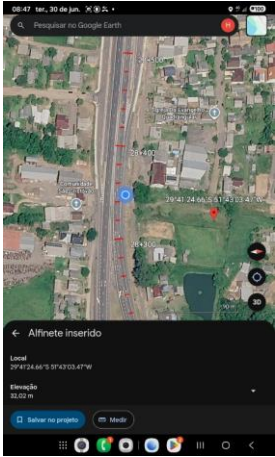
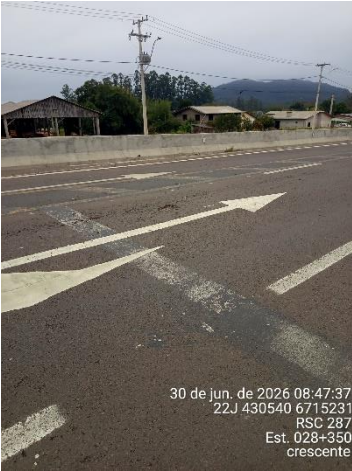
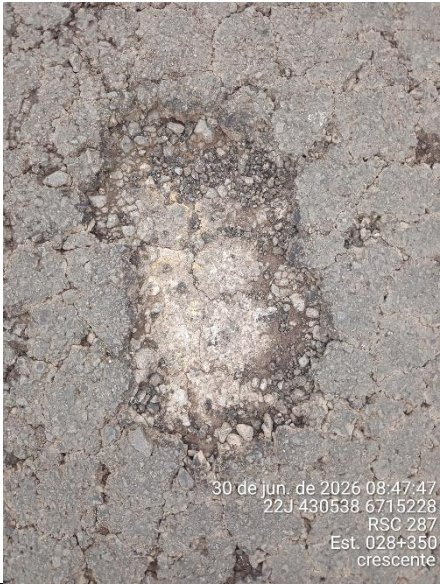
| ID | Localização | Registro Fotográfico | Constatações (PER) | Km (aproximado) | Sentido da rodovia | Prazo de correção (PER) |
|---|---|---|---|---|---|---|
| 1. | | <p>30 de jun. de 2026 08:47:37<br/>22J 430540 6715231<br/>RSC 287<br/>Est. 028+350<br/>crescente</p> | Panela<br>Item 3.1.1 do PER | 028+350<br><br>(trecho de obra em fase de recebimento provisório) | Crescente | 24 horas |

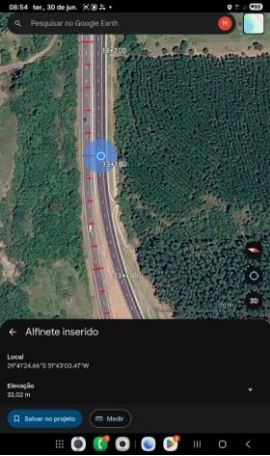
| 2. | | | Dispositivo de Drenagem Obstruído<br>Item 3.1.4 do PER | 033+100<br>(trecho de obra em fase de recebimento provisório)<br>(Canteiro Central) | Crescente | 72 horas |

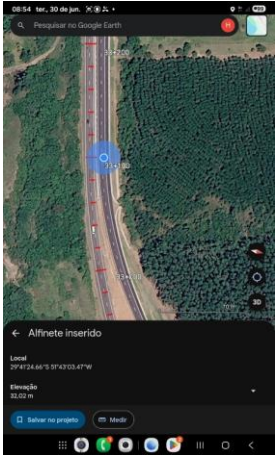
| 3. | | | Dispositivo de<br>Drenagem Obstruído<br><br>Item 3.1.4 do PER | 033+110<br><br>(trecho de obra em fase de<br>recebimento provisório)<br><br>(Canteiro Central) | Crescente | 72 horas |

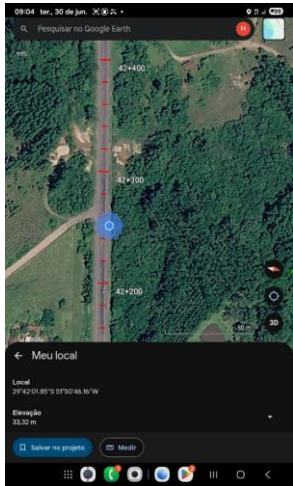
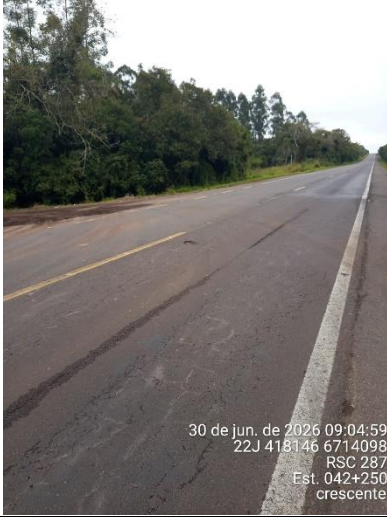
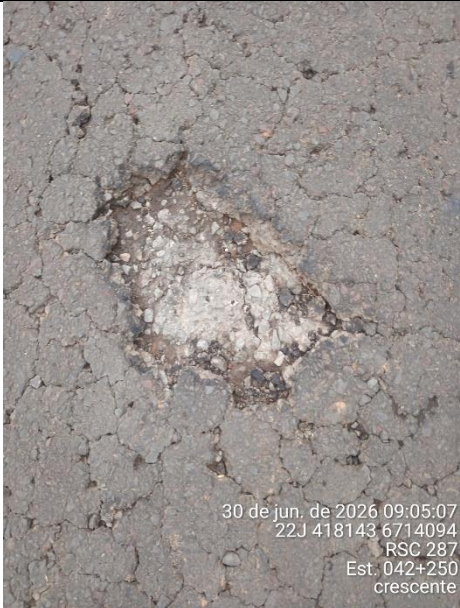
| 4. | | | <p>Panela</p> <p>Item 3.1.1 do PER</p> | <p>042+250</p> <p>(defeito em local já reparado)</p> | <p>Crescente</p> | <p>24 horas</p> |

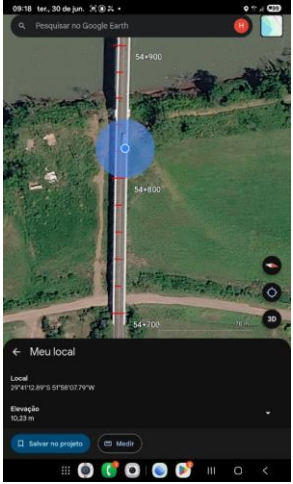
| 5. | | | <p>Panela</p> <p>Item 3.1.1 do PER</p> | <p>054+820</p> <p>(defeito em local já reparado)</p> | <p>Crescente</p> | <p>24 horas</p> |

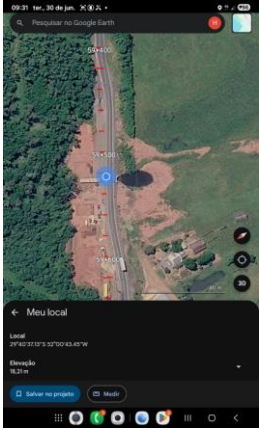
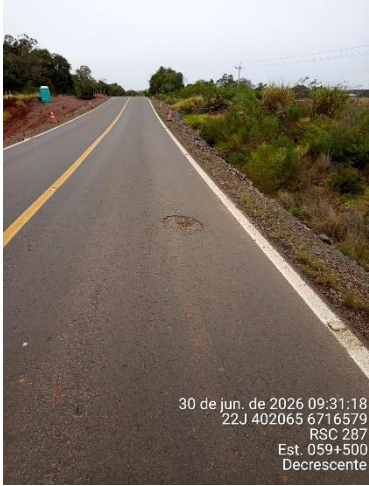
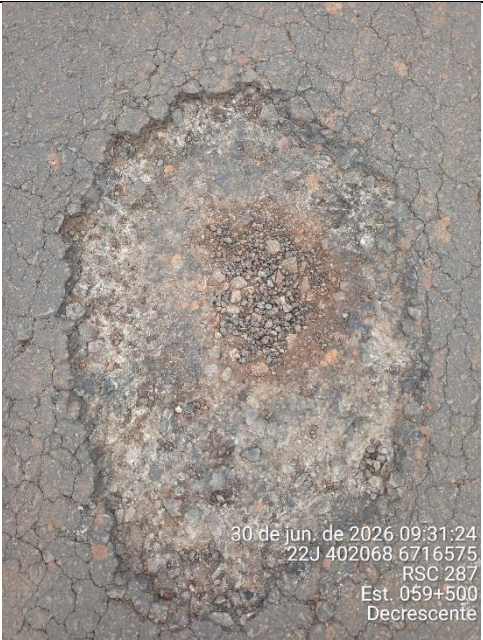
| 6. | | <div data-bbox="728 271 1095 758"> <p>30 de jun. de 2026 09:31:18<br/>22J 402065 6716579<br/>RSC 287<br/>Est. 059+500<br/>Decrescente</p> </div> <div data-bbox="669 758 1149 1401"> <p>30 de jun. de 2026 09:31:24<br/>22J 402068 6716575<br/>RSC 287<br/>Est. 059+500<br/>Decrescente</p> </div> | <p>Panela</p> <p>Item 3.1.1 do PER</p> | <p>059+500</p> <p>(Desvio)</p> | <p>Decrescente</p> | <p>24 horas</p> |

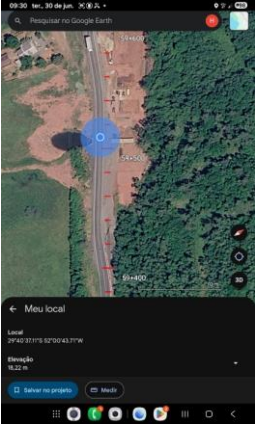
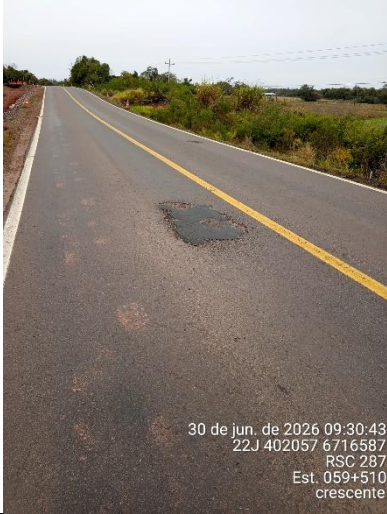
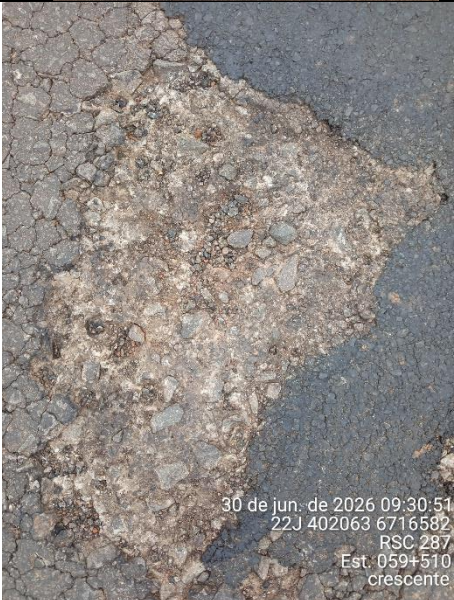
| 7. | | <div data-bbox="730 268 1115 783"> <p>30 de jun. de 2026 09:30:43<br/>22J 402057 6716587<br/>RSC 287<br/>Est. 059+510<br/>crescente</p> </div> <div data-bbox="680 783 1131 1385"> <p>30 de jun. de 2026 09:30:51<br/>22J 402063 6716582<br/>RSC 287<br/>Est. 059+510<br/>crescente</p> </div> | <p>Panela</p> <p>Item 3.1.1 do PER</p> | <p>059+510</p> <p>(defeito em local já reparado)</p> <p>(Desvio)</p> | <p>Crescente</p> | <p>24 horas</p> |

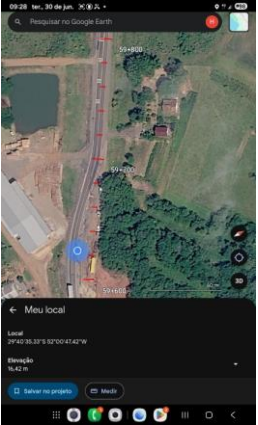
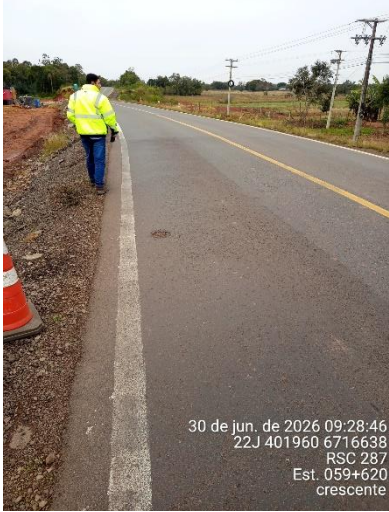
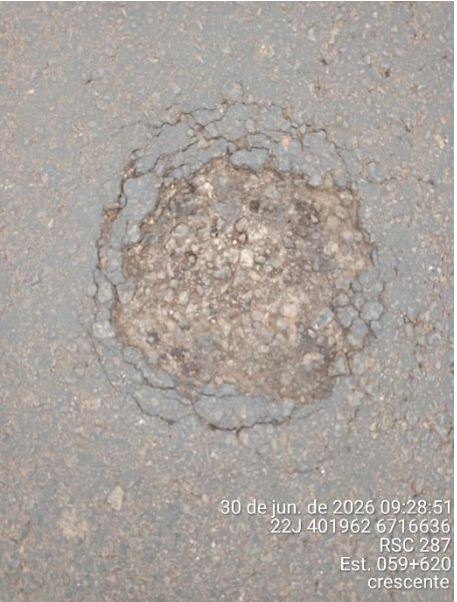
| 8. | | <div data-bbox="721 272 1108 785"> <p>30 de jun. de 2026 09:28:46<br/>22J 401960 6716638<br/>RSC 287<br/>Est. 059+620<br/>crescente</p> </div> <div data-bbox="683 790 1137 1394"> <p>30 de jun. de 2026 09:28:51<br/>22J 401962 6716636<br/>RSC 287<br/>Est. 059+620<br/>crescente</p> </div> | <p>Panela</p> <p>Item 3.1.1 do PER</p> | <p>059+620</p> <p>(defeito em local já reparado)</p> | <p>Crescente</p> | <p>24 horas</p> |

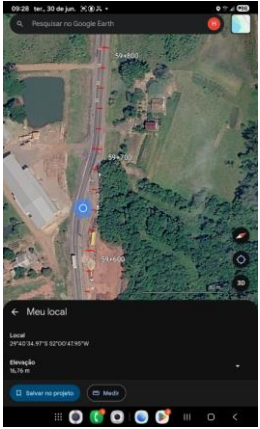
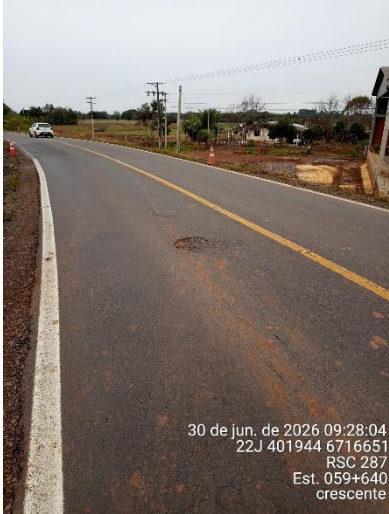
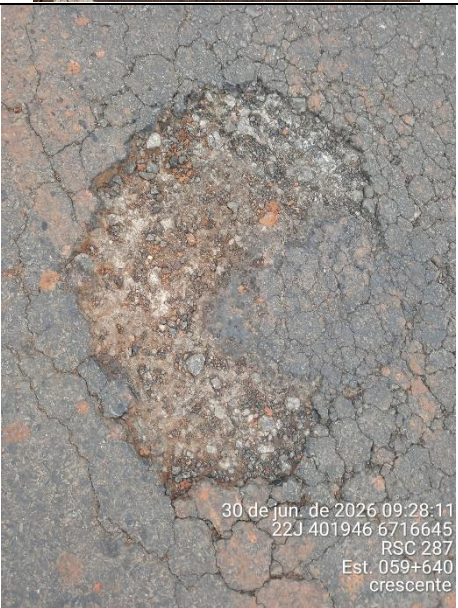
| <p>9.</p> | | <div data-bbox="719 268 1106 783"> <p>30 de jun. de 2026 09:28:04<br/>22J 401944 6716651<br/>RSC 287<br/>Est. 059+640<br/>crescente</p> </div> <div data-bbox="689 783 1144 1393"> <p>30 de jun. de 2026 09:28:11<br/>22J 401946 6716645<br/>RSC 287<br/>Est. 059+640<br/>crescente</p> </div> | <p>Panela<br/>Item 3.1.1 do PER</p> | <p>059+640<br/>(defeito em local já<br/>reparado)<br/><br/>(Desvio)</p> | <p>Crescente</p> | <p>24 horas</p> |

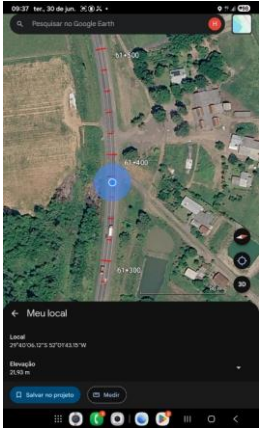
| 10. | | | <p>30 de jun. de 2026 09:37:51<br/>22J 400450 6717525<br/>RSC 287<br/>Est. 061+375<br/>crescente</p> <p>30 de jun. de 2026 09:38:04<br/>22J 400453 6717523<br/>RSC 287<br/>Est. 061+375<br/>crescente</p> <p>Panela<br/>Item 3.1.1 do PER</p> | <p>061+375<br/>(defeito em local já reparado)</p> | <p>Crescente</p> | <p>24 horas</p> |

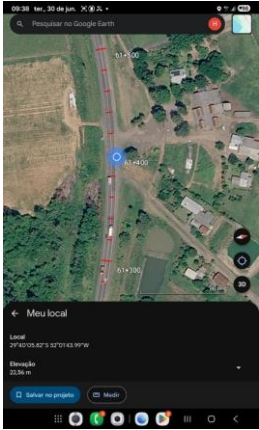
| 11. | | <p>30 de jun. de 2026 09:38:43<br/>22J 400440 6717525<br/>RSC 287<br/>Est. 061+400<br/>crescente</p> <p>30 de jun. de 2026 09:38:48<br/>22J 400438 6717525<br/>RSC 287<br/>Est. 061+400<br/>crescente</p> | <p>Panela</p> <p>Item 3.1.1 do PER</p> | <p>061+400</p> <p>(defeito em local já reparado)</p> | <p>Crescente</p> | <p>24 horas</p> |

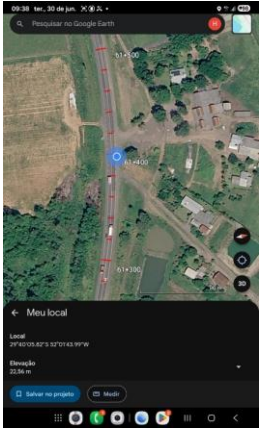
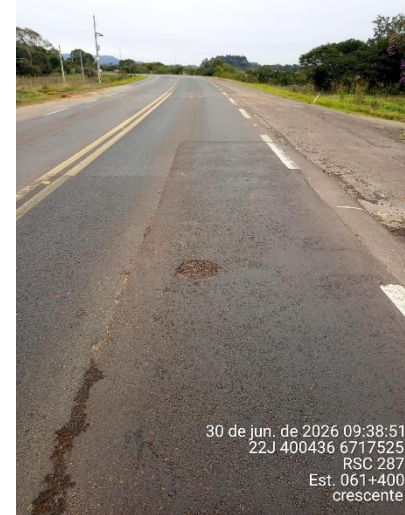
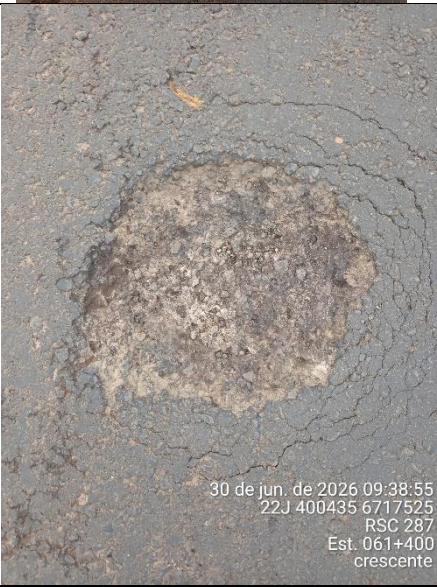
| 12. | | <div data-bbox="703 272 1106 788"> <p>30 de jun. de 2026 09:38:51<br/>22J 400436 6717525<br/>RSC 287<br/>Est. 061+400<br/>crescente</p> </div> <div data-bbox="703 788 1137 1377"> <p>30 de jun. de 2026 09:38:55<br/>22J 400435 6717525<br/>RSC 287<br/>Est. 061+400<br/>crescente</p> </div> | Panela<br>Item 3.1.1 do PER | 061+410<br>(defeito em local já<br>reparado) | Crescente | 24 horas |

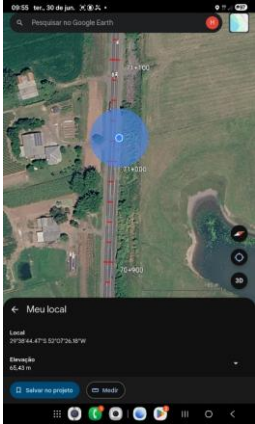
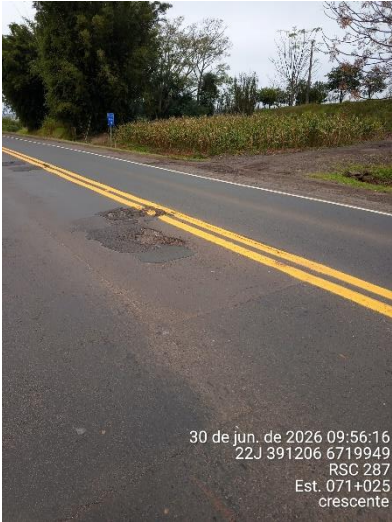
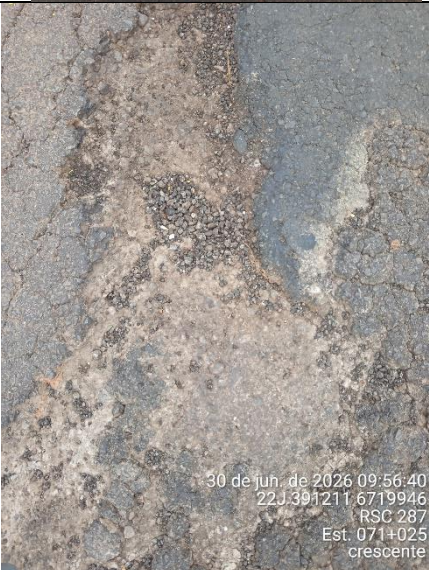
| 13. | | | <p>Panela</p> <p>Item 3.1.1 do PER</p> | <p>071+025</p> <p>(defeito em local já reparado)</p> | <p>Crescente</p> | <p>24 horas</p> |

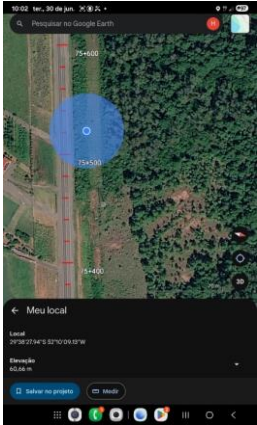
| 14. | | | <p>Panela</p> <p>Item 3.1.1 do PER</p> | <p>075+520</p> <p>(defeito em local já reparado)</p> | Crescente | 24 horas |

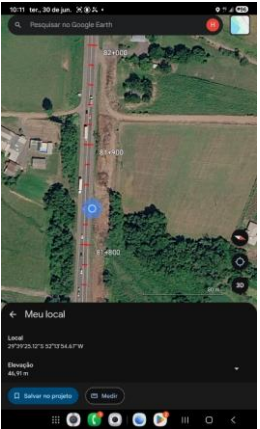
| 15. | | | <p>Panela</p> <p>Item 3.1.1 do PER</p> | <p>081+835</p> <p>(defeito em local já reparado)</p> | <p>Crescente</p> | <p>24 horas</p> |

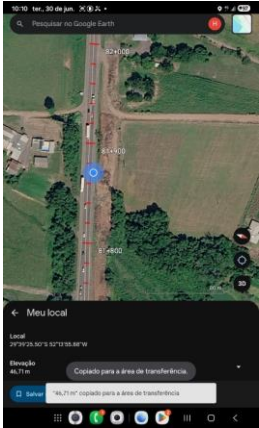
| 16. | | | <p>Panela</p> <p>Item 3.1.1 do PER</p> | <p>081+870</p> <p>(defeito em local já reparado)</p> | <p>Crescente</p> | <p>24 horas</p> |

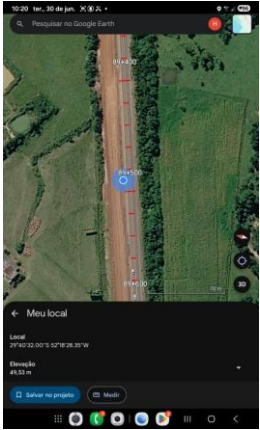
| 17. | | | <p>30 de jun. de 2026 10:20:53<br/>22J 373442 6716448<br/>RSC 287<br/>Est. 089+490<br/>Decrescente</p> <p>30 de jun. de 2026 10:21:06<br/>22J 373446 6716442<br/>RSC 287<br/>Est. 089+490<br/>Decrescente</p> <p>Panela<br/>Item 3.1.1 do PER</p> | 089+490 | Decrescente | 24 horas |

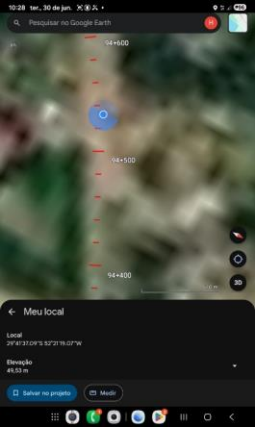
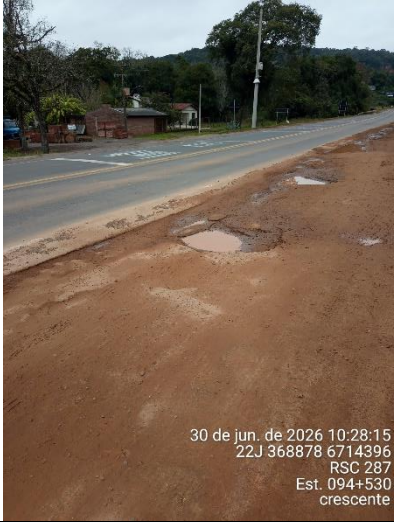
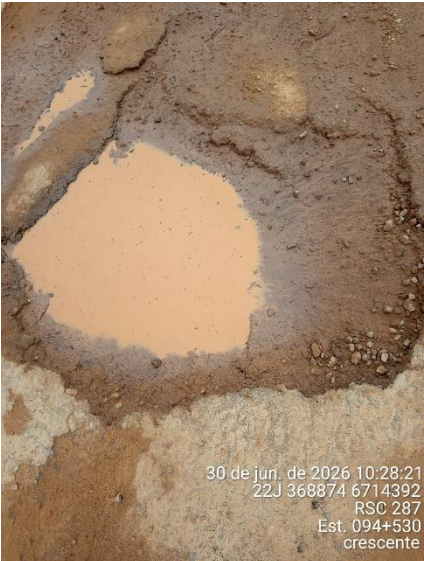
| 18. | | <p>30 de jun. de 2026 10:28:15<br/>22J 368878 6714396<br/>RSC 287<br/>Est. 094+530<br/>crescente</p> <p>30 de jun. de 2026 10:28:21<br/>22J 368874 6714392<br/>RSC 287<br/>Est. 094+530<br/>crescente</p> | <p>Panela<br/>Item 3.1.1 do PER</p> | <p>094+530<br/>(Acostamento)</p> | <p>Crescente</p> | <p>24 horas</p> |

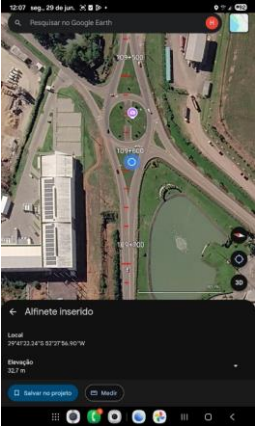
| 24. | | <p>29 de jun. de 2026 12:07:57<br/>22J 354853 6714172<br/>RSC 287<br/>Est. 109+590<br/>Decrescente</p> <p>29 de jun. de 2026 12:08:05<br/>22J 354859 6714175<br/>RSC 287<br/>Est. 109+590<br/>Decrescente</p> | <p>Panela</p> <p>Item 3.1.1 do PER</p> | <p>109+590</p> <p>(defeito em local já reparado)</p> <p>(Interseção)</p> | Decrescente | 24 horas |

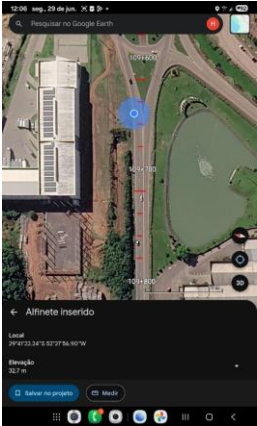
| 25. | | | <p>29 de jun. de 2026 12:06:57<br/>22J 354819 6714180<br/>RSC 287<br/>Est. 109+630<br/>Decrescente</p> <p>29 de jun. de 2026 12:07:23<br/>22J 354815 6714175<br/>RSC 287<br/>Est. 109+630<br/>Decrescente</p> <p>Panela<br/>Item 3.1.1 do PER</p> | <p>109+630<br/>(defeito em local já reparado)</p> | Decrescente | 24 horas |

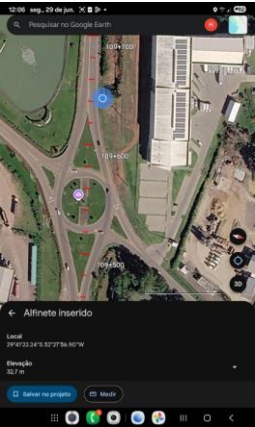
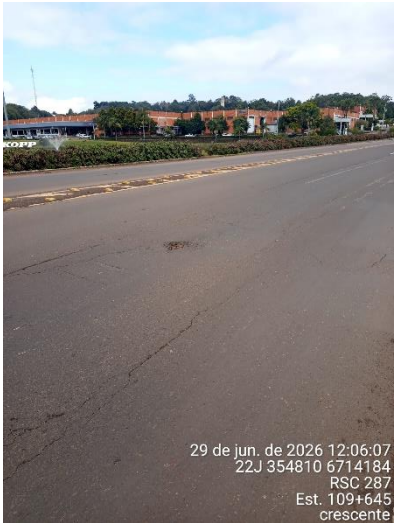
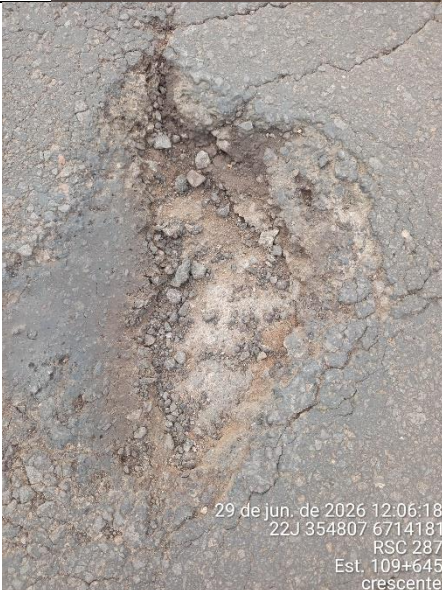
| 26. | | <div data-bbox="728 285 1120 810"> <p>29 de jun. de 2026 12:06:07<br/>22J 354810 6714184<br/>RSC 287<br/>Est. 109+645<br/>crescente</p> </div> <div data-bbox="680 810 1120 1402"> <p>29 de jun. de 2026 12:06:18<br/>22J 354807 6714181<br/>RSC 287<br/>Est. 109+645<br/>crescente</p> </div> | <p>Panela</p> <p>Item 3.1.1 do PER</p> | <p>109+645</p> <p>(defeito em local já reparado)</p> | <p>Crescente</p> | <p>24 horas</p> |

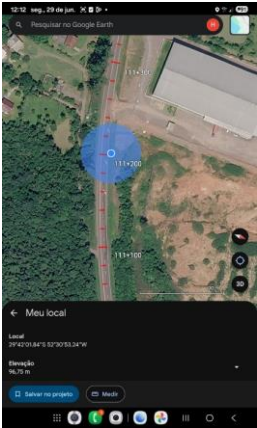
| 27. | | | <p>Panela</p> <p>Item 3.1.1 do PER</p> | <p>111+200</p> <p>(defeito em local já reparado)</p> | <p>Crescente</p> | <p>24 horas</p> |

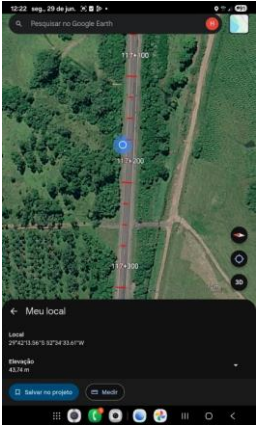
| 28. | | | <p>Panela</p> <p>Item 3.1.1 do PER</p> | <p>117+165</p> <p>(defeito em local já reparado)</p> | <p>Decrescente</p> | <p>24 horas</p> |

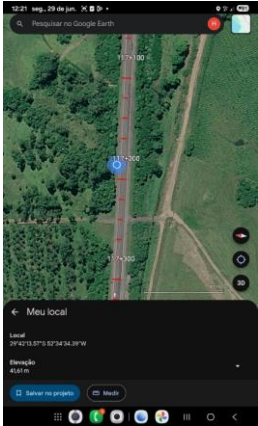
| 29. | | <p>29 de jun. de 2026 12:24:00<br/>22J 347523 6712990<br/>RSC 287<br/>Est. 117+190<br/>Decrescente</p> <p>29 de jun. de 2026 12:24:10<br/>22J 347517 6712990<br/>RSC 287<br/>Est. 117+190<br/>Decrescente</p> | <p>Panela</p> <p>Item 3.1.1 do PER</p> | <p>117+190</p> <p>(defeito em local já reparado)</p> | <p>Decrescente</p> | <p>24 horas</p> |

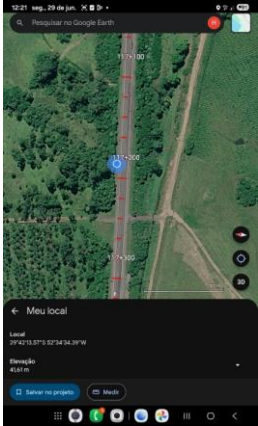
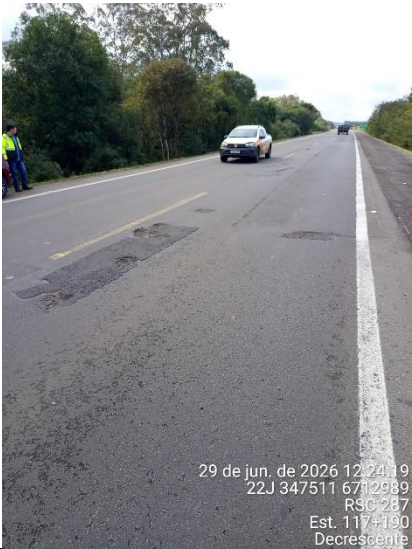
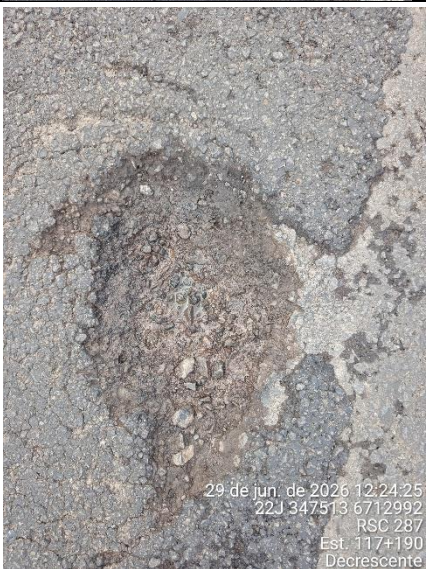
| 30. | | <div data-bbox="687 272 1097 823"> <p>29 de jun. de 2026 12:24:19<br/>22J 347511 6712989<br/>RSC 287<br/>Est. 117+190<br/>Decrescente</p> </div> <div data-bbox="687 823 1111 1393"> <p>29 de jun. de 2026 12:24:25<br/>22J 347513 6712992<br/>RSC 287<br/>Est. 117+190<br/>Decrescente</p> </div> | <p>Panela</p> <p>Item 3.1.1 do PER</p> | <p>117+200</p> <p>(defeito em local já reparado)</p> | <p>Decrescente</p> | <p>24 horas</p> |

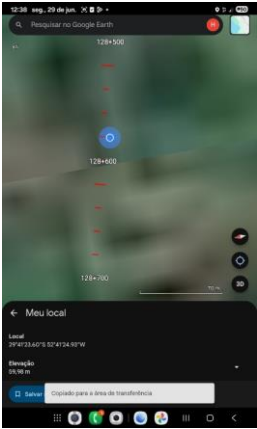
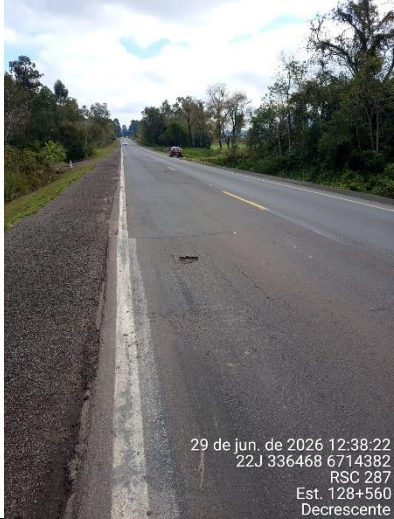
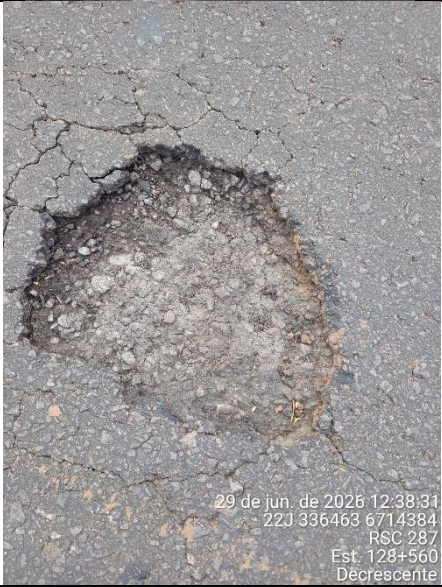
| 31. | | <div data-bbox="719 268 1111 788"> <p>29 de jun. de 2026 12:38:22<br/>22J 336468 6714382<br/>RSC 287<br/>Est. 128+560<br/>Decrescente</p> </div> <div data-bbox="698 788 1137 1377"> <p>29 de jun. de 2026 12:38:31<br/>22J 336463 6714384<br/>RSC 287<br/>Est. 128+560<br/>Decrescente</p> </div> | Panela<br>Item 3.1.1 do PER | 128+560<br>(defeito em local já reparado) | Decrescente | 24 horas |

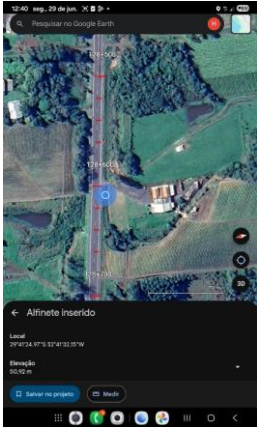
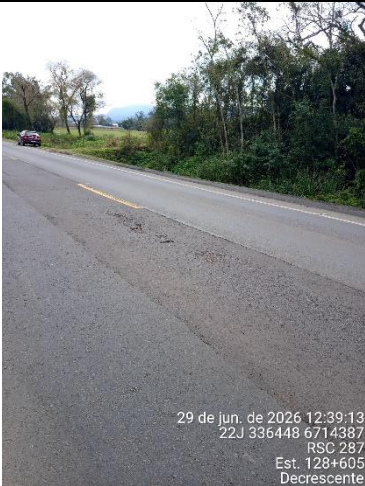
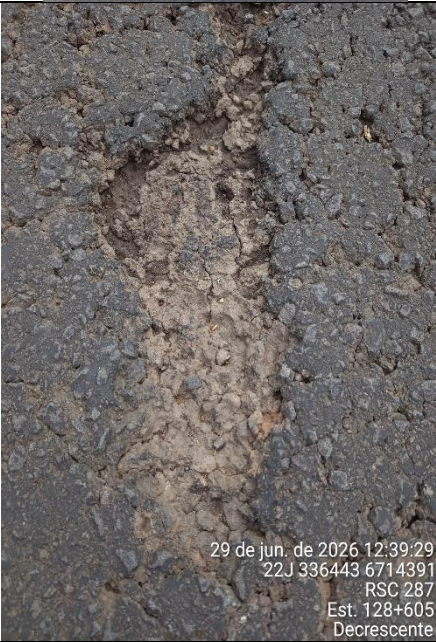
| 32. | | <p>29 de jun. de 2026 12:39:13<br/>22J 336448 6714387<br/>RSC 287<br/>Est. 128+605<br/>Decrescente</p> | Panela<br>Item 3.1.1 do PER | 128+605<br>(defeito em local já reparado) | Decrescente | 24 horas |

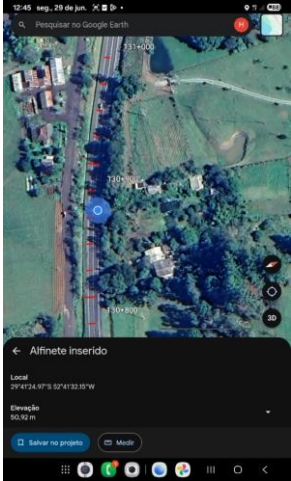
| 33. | | | <p>Panela</p> <p>Item 3.1.1 do PER</p> | <p>130+865</p> <p>(defeito em local já reparado)</p> | <p>Crescente</p> | <p>24 horas</p> |

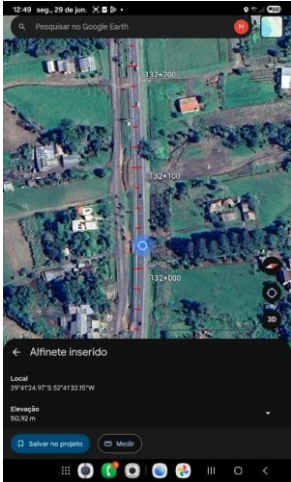
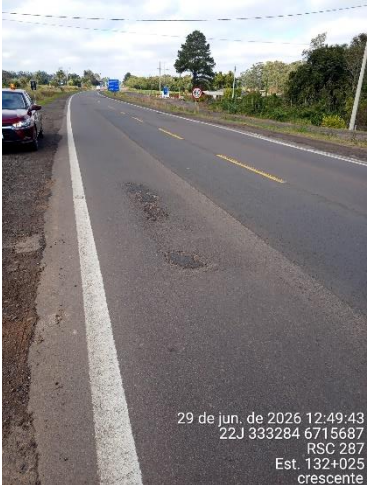
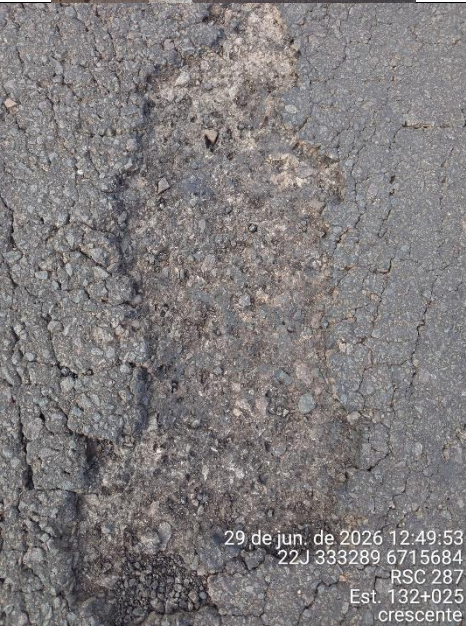
| <p>34.</p> | | <div data-bbox="723 268 1088 754"> <p>29 de jun. de 2026 12:49:43<br/>22J 333284 6715687<br/>RSC 287<br/>Est. 132+025<br/>crescente</p> </div> <div data-bbox="674 754 1137 1385"> <p>29 de jun. de 2026 12:49:53<br/>22J 333289 6715684<br/>RSC 287<br/>Est. 132+025<br/>crescente</p> </div> | <p>Panela<br/>Item 3.1.1 do PER</p> | <p>132+025<br/>(defeito em local já reparado)</p> | <p>Crescente</p> | <p>24 horas</p> |

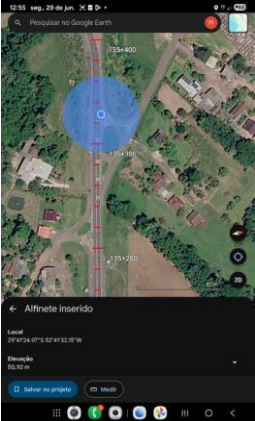
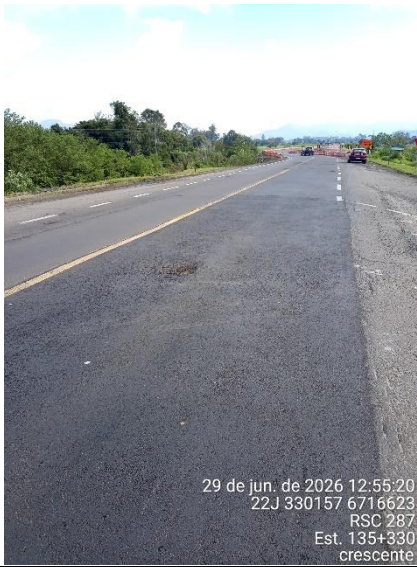
| 35. | | <div data-bbox="689 268 1104 837"> <p>29 de jun. de 2026 12:55:20<br/>22J 330157 6716623<br/>RSC 287<br/>Est. 135+330<br/>crescente</p> </div> <div data-bbox="591 837 1176 1423"> <p>29 de jun. de 2026 12:55:28<br/>22J 330152 6716621<br/>RSC 287<br/>Est. 135+330<br/>crescente</p> </div> | <p>Panela</p> <p>Item 3.1.1 do PER</p> | <p>135+330</p> <p>(defeito em local já reparado)</p> | <p>Crescente</p> | <p>24 horas</p> |

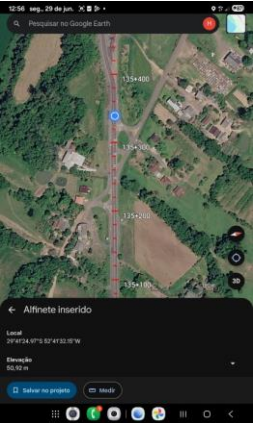
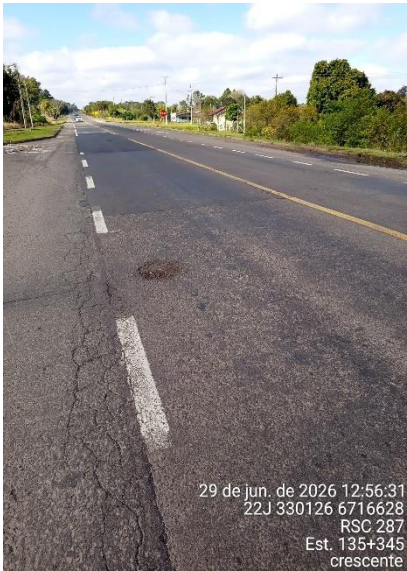
| 36. | | <div data-bbox="692 276 1097 849"> <p>29 de jun. de 2026 12:56:31<br/>22J 330126 6716628<br/>RSC 287<br/>Est. 135+345<br/>crescente</p> </div> <div data-bbox="591 849 1176 1422"> <p>29 de jun. de 2026 12:56:43<br/>22J 330127 6716627<br/>RSC 287<br/>Est. 135+345<br/>crescente</p> </div> | <p>Panela</p> <p>Item 3.1.1 do PER</p> | <p>135+345</p> <p>(defeito em local já reparado)</p> <p>(Interseção)</p> | <p>Crescente</p> | <p>24 horas</p> |

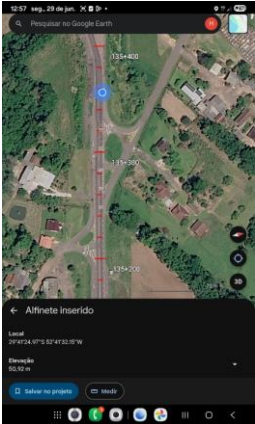
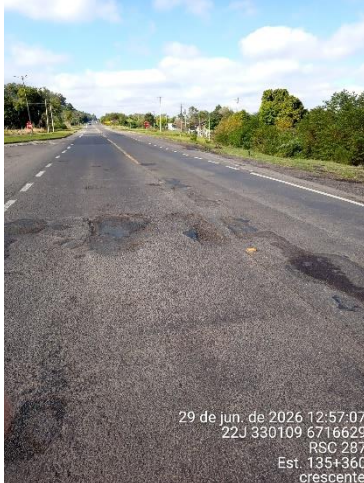
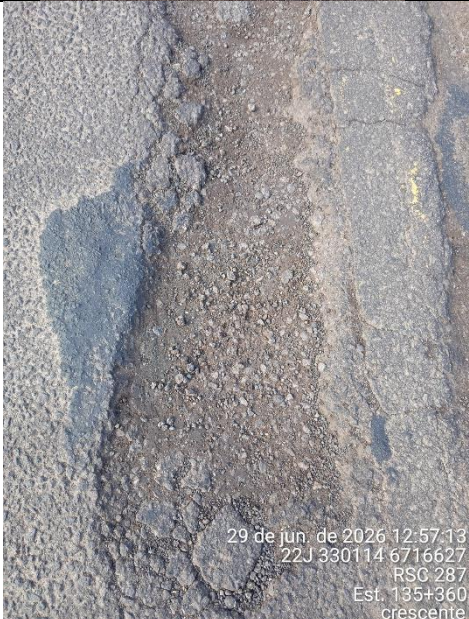
| 37. | | <p>29 de jun. de 2026 12:57:07<br/>22J 330109 6716629<br/>RSC 287<br/>Est. 135+360<br/>crescente</p> | Panelas<br>Item 3.1.1 do PER | 135+360<br>(defeito em local já reparado) | Crescente | 24 horas |

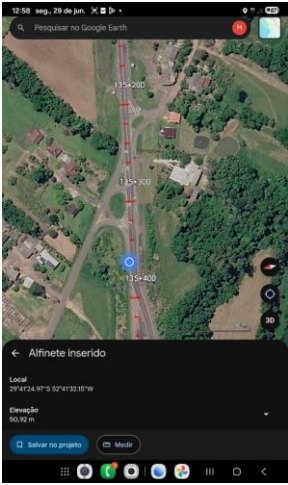
| 38. | | | Panela<br>Item 3.1.1 do PER | 135+360<br>(defeito em local já reparado) | Decrescente | 24 horas |

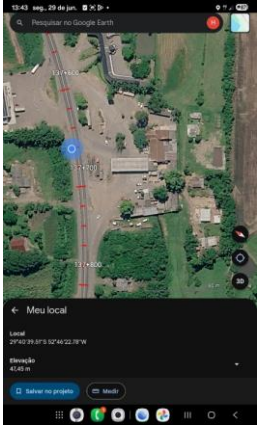
| 39. | | | <p>Panelas</p> <p>Item 3.1.1 do PER</p> | <p>137+700</p> <p>(Acostamento)</p> | <p>Crescente</p> | <p>24 horas</p> |

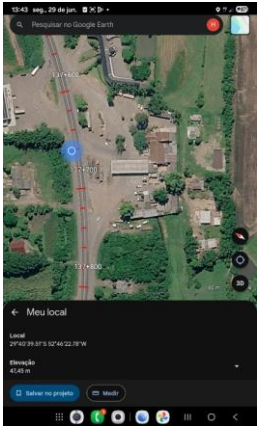
| 40. | | | <p>Panelas</p> <p>Item 3.1.1 do PER</p> | <p>137+700</p> <p>(defeito em local já reparado)</p> | Crescente | 24 horas |

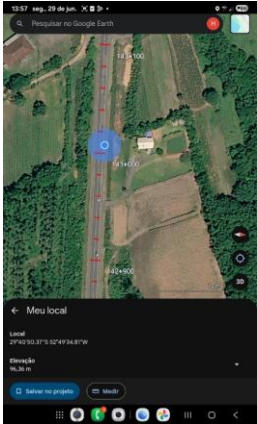
| 42. | | | <p> Panela<br/> Item 3.1.1 do PER </p> | 143+005 | Crescente | 24 horas |

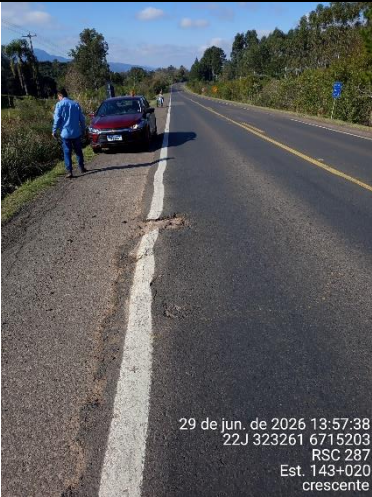
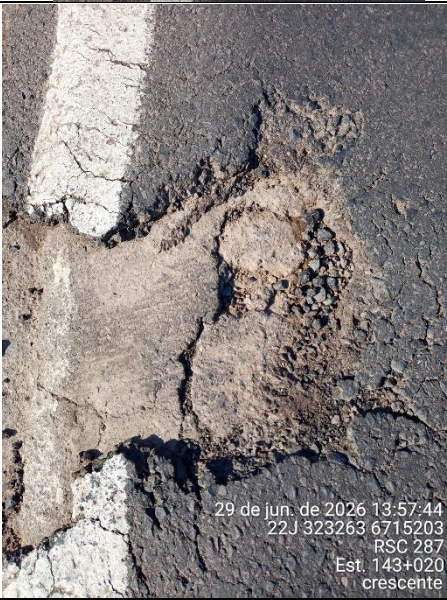
| 43. | | <div><p>29 de jun. de 2026 13:57:38<br/>22J 323261 6715203<br/>RSC 287<br/>Est. 143+020<br/>crescente</p></div> <div><p>29 de jun. de 2026 13:57:44<br/>22J 323263 6715203<br/>RSC 287<br/>Est. 143+020<br/>crescente</p></div> | Panela<br>Item 3.1.1 do PER | 143+020 | Crescente | 24 horas |

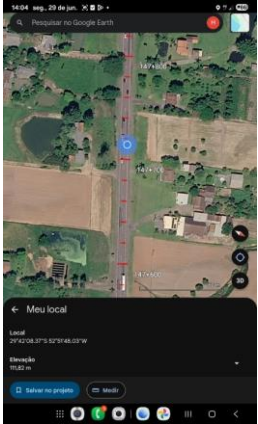
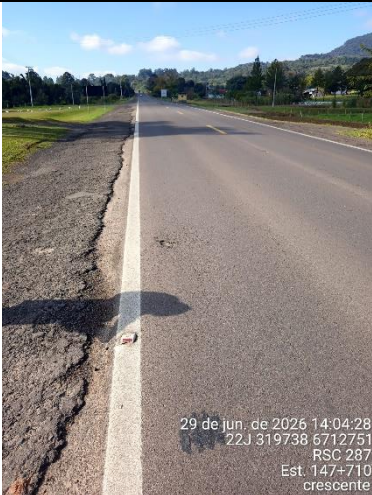
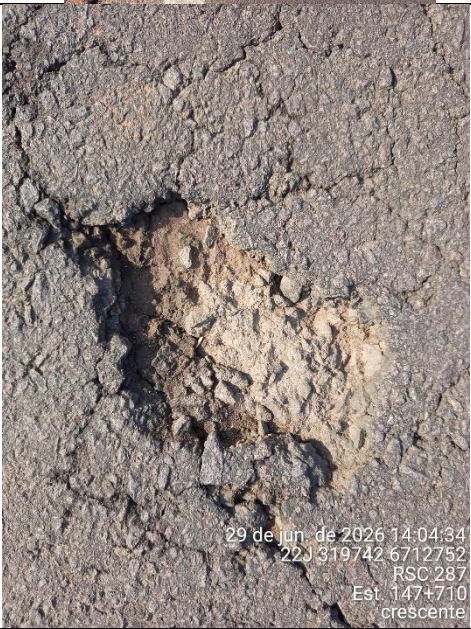
| 44. | | <div data-bbox="745 266 1115 762"> <p>29 de jun. de 2026 14:04:28<br/>22J 319738 6712751<br/>RSC 287<br/>Est. 147+710<br/>crescente</p> </div> <div data-bbox="683 762 1151 1393"> <p>29 de jun. de 2026 14:04:34<br/>22J 319742 6712752<br/>RSC 287<br/>Est. 147+710<br/>crescente</p> </div> | <p>Panela</p> <p>Item 3.1.1 do PER</p> | 147+710 | Crescente | 24 horas |

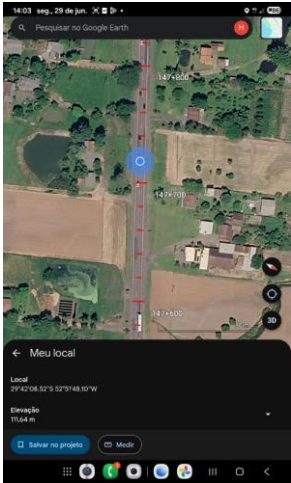
| 45. | | | <p> Panela<br/> Item 3.1.1 do PER </p> | 147+720 | Crescente | 24 horas |

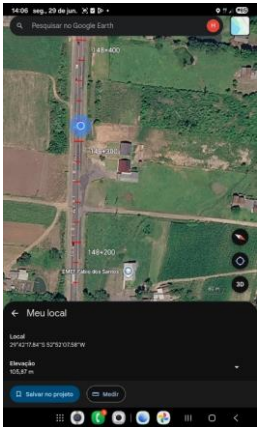
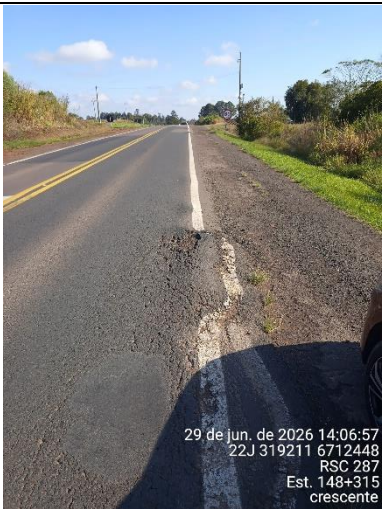
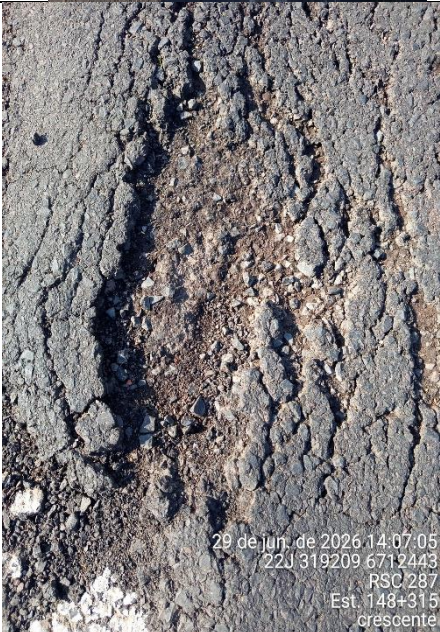
| 46. | | <div data-bbox="743 264 1122 774"> <p>29 de jun. de 2026 14:06:57<br/>22J 319211 6712448<br/>RSC 287<br/>Est. 148+315<br/>crescente</p> </div> <div data-bbox="698 774 1135 1409"> <p>29 de jun. de 2026 14:07:05<br/>22J 319209 6712443<br/>RSC 287<br/>Est. 148+315<br/>crescente</p> </div> | <p>Panela</p> <p>Item 3.1.1 do PER</p> | <p>148+315</p> <p>(defeito em local já reparado)</p> | <p>Crescente</p> | <p>24 horas</p> |

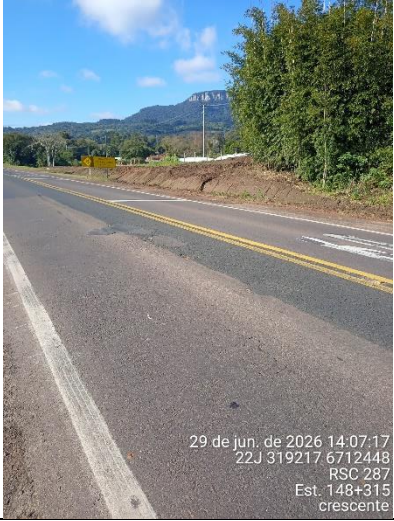
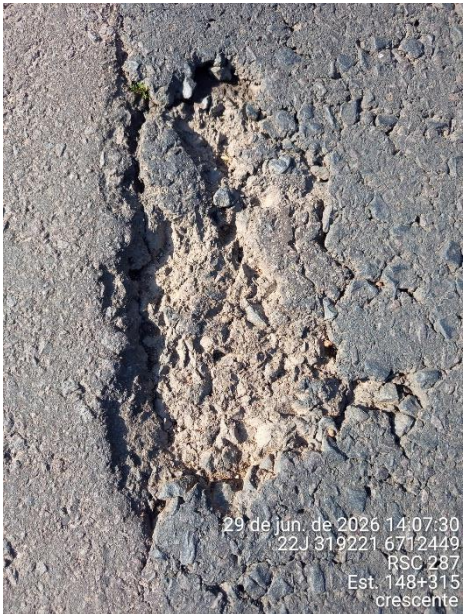
| 47. | | <div data-bbox="728 268 1120 790"> <p>29 de jun. de 2026 14:07:17<br/>22J 319217 6712448<br/>RSC 287<br/>Est. 148+315<br/>crescente</p> </div> <div data-bbox="689 790 1149 1407"> <p>29 de jun. de 2026 14:07:30<br/>22J 319221 6712449<br/>RSC 287<br/>Est. 148+315<br/>crescente</p> </div> | Panela<br>Item 3.1.1 do PER | 148+320<br>(defeito em local já reparado) | Crescente | 24 horas |

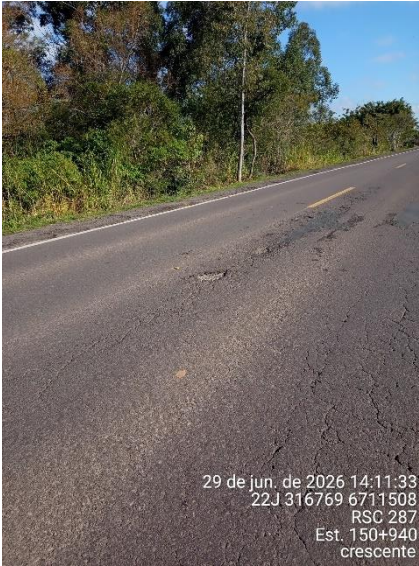
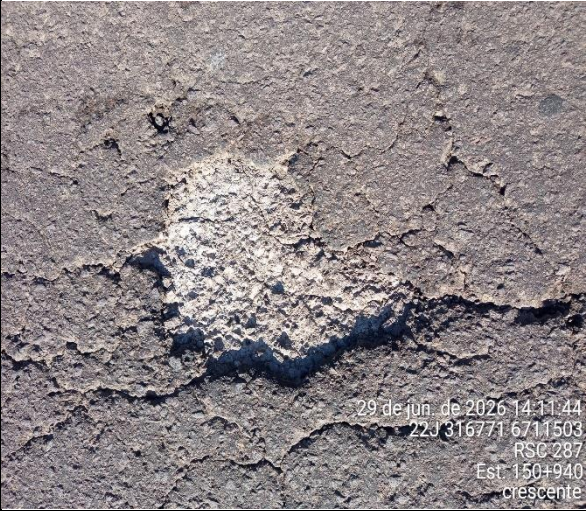
| 48. | | <p>29 de jun. de 2026 14:11:33<br/>22J 316769 6711508<br/>RSC 287<br/>Est. 150+940<br/>crescente</p> | Panela<br>Item 3.1.1 do PER | 150+940<br>(defeito em local já<br>reparado) | Crescente | 24 horas |
| | | <p>29 de jun. de 2026 14:11:44<br/>22J 316771 6711503<br/>RSC 287<br/>Est. 150+940<br/>crescente</p> | | | | |

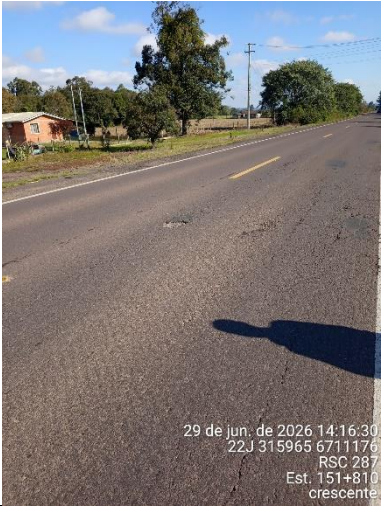
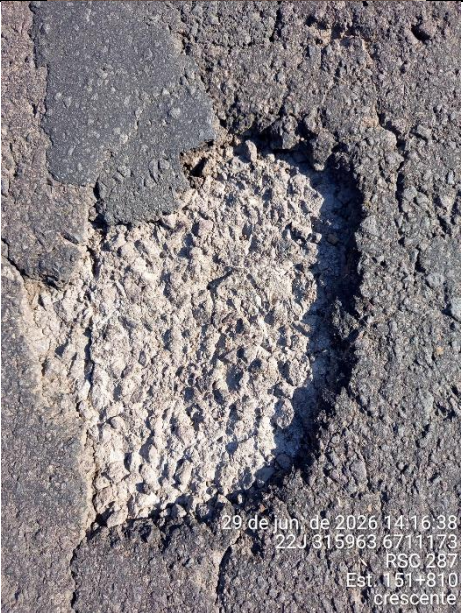
| 52. | | <div data-bbox="734 271 1113 778"> <p>29 de jun. de 2026 14:16:30<br/>22J 315965 6711173<br/>RSC 287<br/>Est. 151+810<br/>crescente</p> </div> <div data-bbox="689 778 1149 1393"> <p>29 de jun. de 2026 14:16:38<br/>22J 315963 6711173<br/>RSC 287<br/>Est. 151+810<br/>crescente</p> </div> | <p>Panela</p> <p>Item 3.1.1 do PER</p> | <p>151+810</p> <p>(defeito em local já reparado)</p> | <p>Crescente</p> | <p>24 horas</p> |

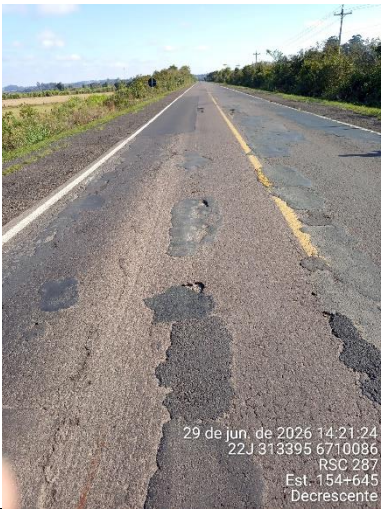
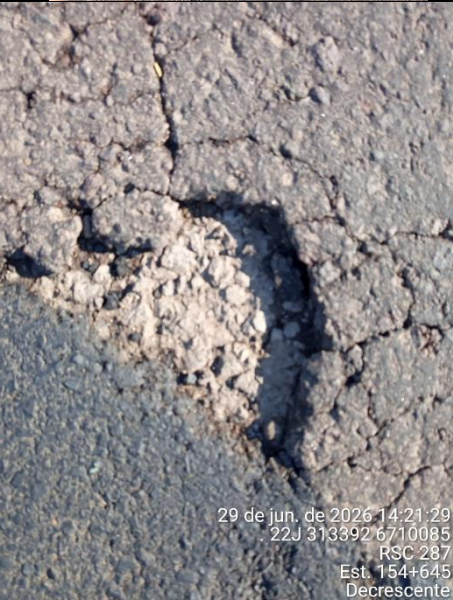
| 54. | | <div data-bbox="734 268 1113 778"> <p>29 de jun. de 2026 14:21:24<br/>22J 313395 6710086<br/>RSC 287<br/>Est. 154+645<br/>Decrescente</p> </div> <div data-bbox="687 778 1137 1380"> <p>29 de jun. de 2026 14:21:29<br/>22J 313392 6710085<br/>RSC 287<br/>Est. 154+645<br/>Decrescente</p> </div> | Painelas<br>Item 3.1.1 do PER | 154+655<br>(defeito em local já reparado) | Decrescente | 24 horas |

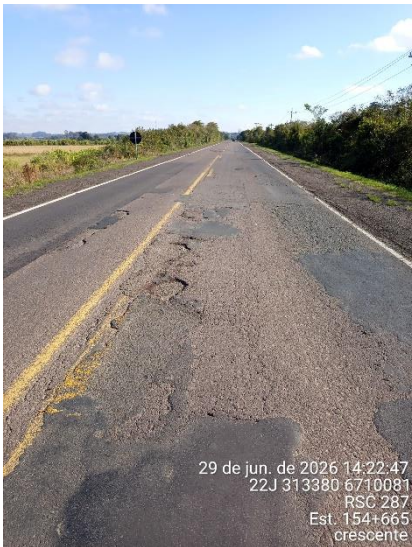
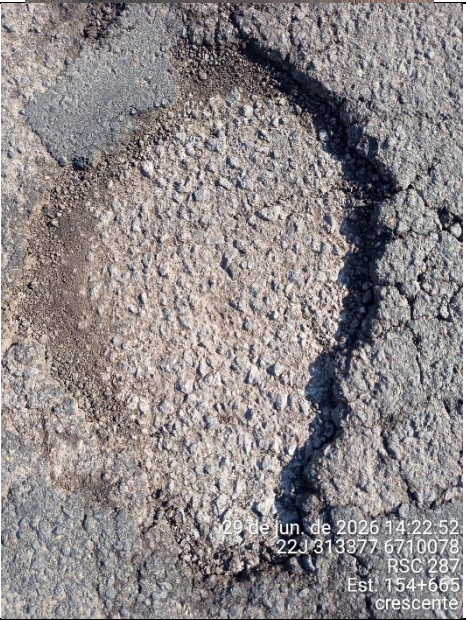
| 55. | | <div data-bbox="705 268 1115 817"> <p>29 de jun. de 2026 14:22:47<br/>22J 313380 6710081<br/>RSC 287<br/>Est. 154+665<br/>crescente</p> </div> <div data-bbox="683 817 1146 1439"> <p>29 de jun. de 2026 14:22:52<br/>22J 313377 6710078<br/>RSC 287<br/>Est. 154+665<br/>crescente</p> </div> | Painelas<br>Item 3.1.1 do PER | 154+665<br>(defeito em local já reparado) | Crescente | 24 horas |

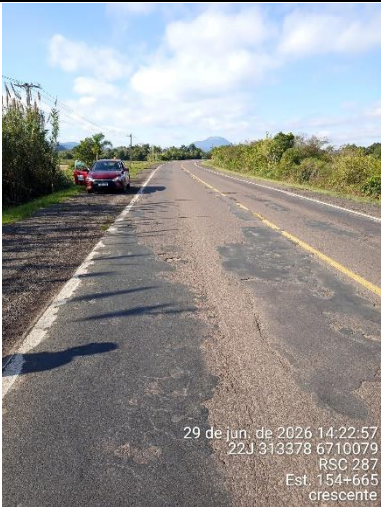
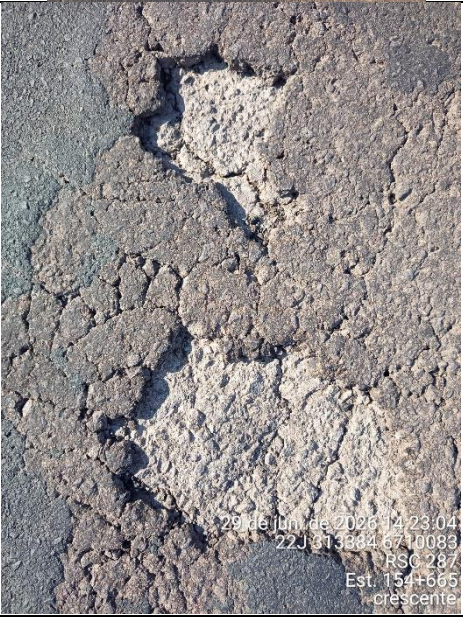
| 57. | | <div data-bbox="734 266 1113 774"> <p>29 de jun. de 2026 14:22:57<br/>22J 313378 6710079<br/>RSC 287<br/>Est. 154+665<br/>crescente</p> </div> <div data-bbox="689 774 1149 1393"> <p>29 de jun. de 2026 14:23:04<br/>22J 313384 6710083<br/>RSC 287<br/>Est. 154+665<br/>crescente</p> </div> | Painelas<br>Item 3.1.1 do PER | 154+670<br>(defeito em local já reparado) | Crescente | 24 horas |

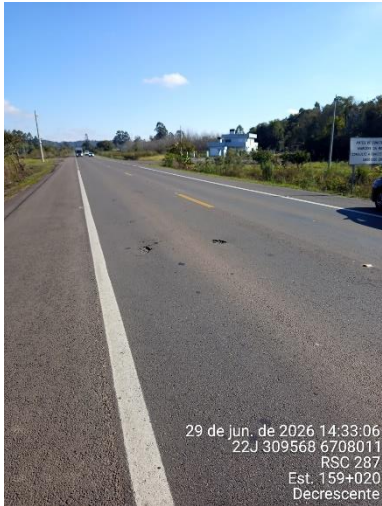
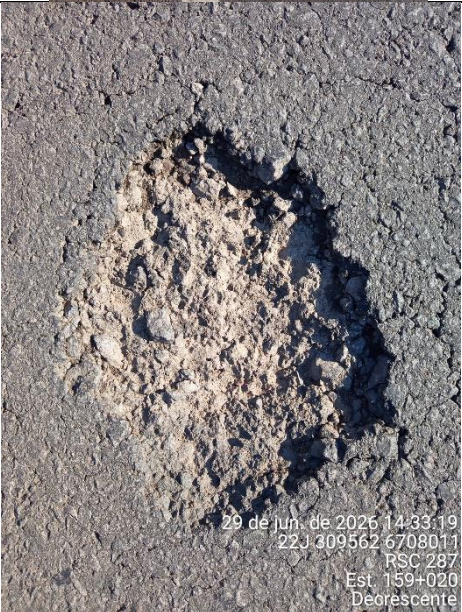
| 61. | | <div data-bbox="728 276 1108 783"> <p>29 de jun. de 2026 14:33:06<br/>22J 309568 6708011<br/>RSC 287<br/>Est. 159+020<br/>Decrescente</p> </div> <div data-bbox="683 783 1142 1398"> <p>29 de jun. de 2026 14:33:19<br/>22J 309562 6708011<br/>RSC 287<br/>Est. 159+020<br/>Decrescente</p> </div> | Painéis<br>Item 3.1.1 do PER | 159+020 | Decrescente | 24 horas |

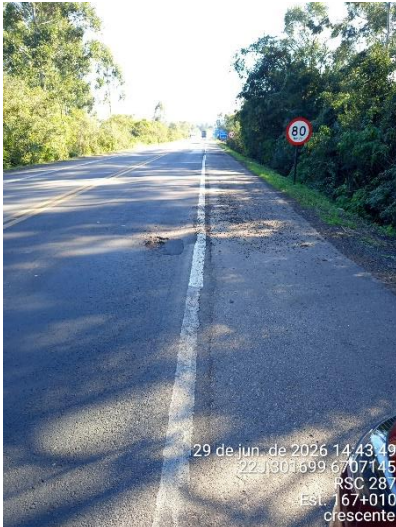
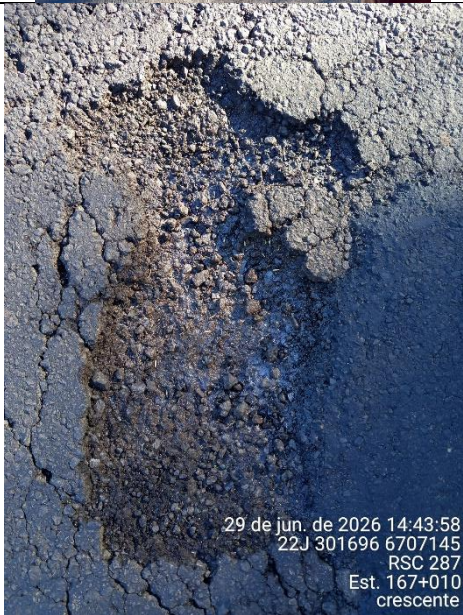
| 63. | | | Panela<br>Item 3.1.1 do PER | 167+010<br>(defeito em local já reparado) | Crescente | 24 horas |

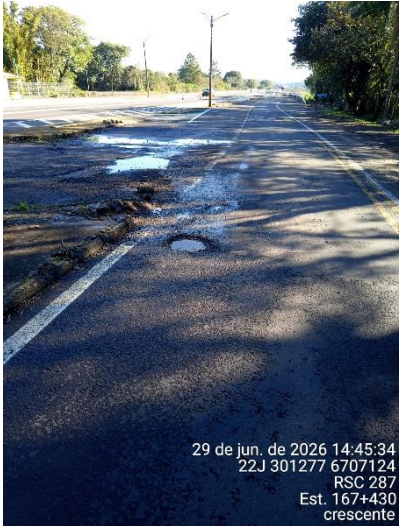
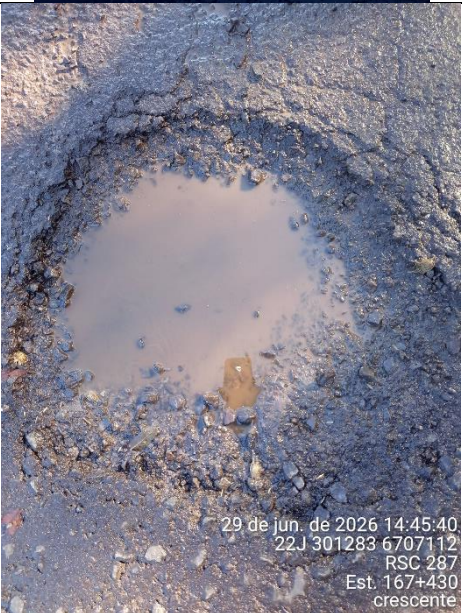
| 64. | | <div data-bbox="714 277 1111 805"> <p>29 de jun. de 2026 14:45:34<br/>22J 301277 6707124<br/>RSC 287<br/>Est. 167+430<br/>crescente</p> </div> <div data-bbox="683 805 1142 1420"> <p>29 de jun. de 2026 14:45:40<br/>22J 301283 6707112<br/>RSC 287<br/>Est. 167+430<br/>crescente</p> </div> | <p>Panelas</p> <p>Item 3.1.1 do PER</p> | <p>167+430</p> <p>(defeito em local já reparado)</p> | <p>Crescente</p> | <p>24 horas</p> |

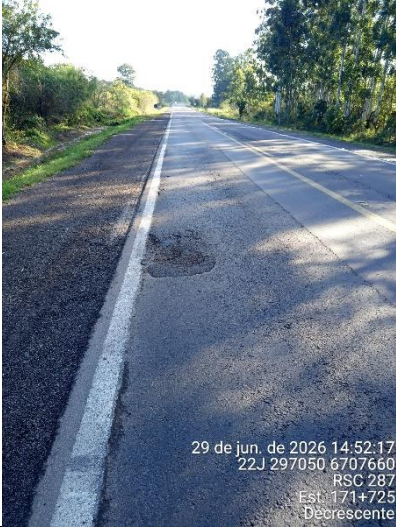
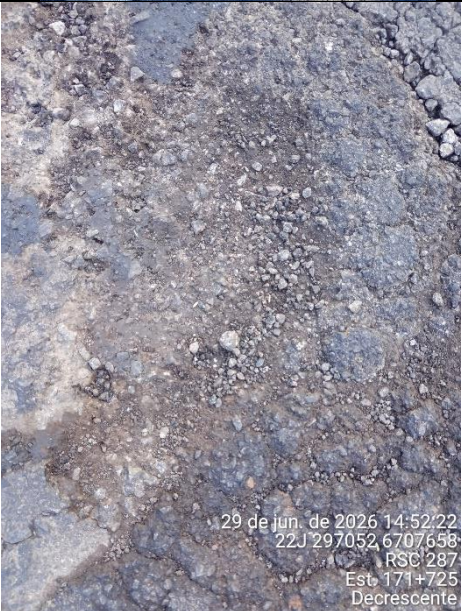
| <p>66.</p> | | <div data-bbox="721 272 1115 801"> <p>29 de jun. de 2026 14:52:17<br/>22J 297050 6707660<br/>RSC 287<br/>Est. 171+725<br/>Decrescente</p> </div> <div data-bbox="683 801 1142 1414"> <p>29 de jun. de 2026 14:52:22<br/>22J 297052 6707658<br/>RSC 287<br/>Est. 171+725<br/>Decrescente</p> </div> | <p>Panela<br/>Item 3.1.1 do PER</p> | <p>171+725<br/>(defeito em local já reparado)</p> | <p>Decrescente</p> | <p>24 horas</p> |
