## RELATÓRIO DE VISTORIA

**Identificação:** DFCR-RSM-RV-069-2026;

**Objeto do Contrato:** concessão da infraestrutura de transporte do trecho da RSC-287, trecho Tabai – Santa Maria (km 28,03 ao km 232,54);

**Assunto:** vistoria técnica em campo;

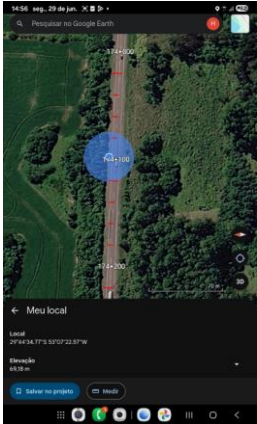
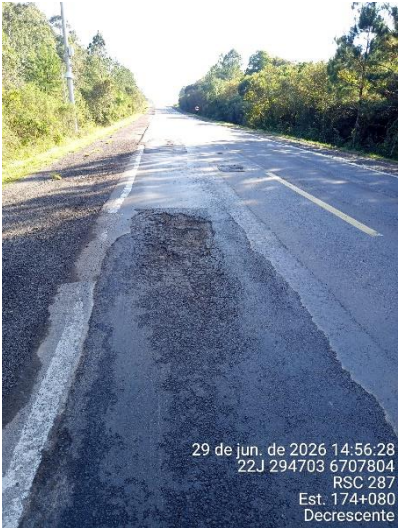
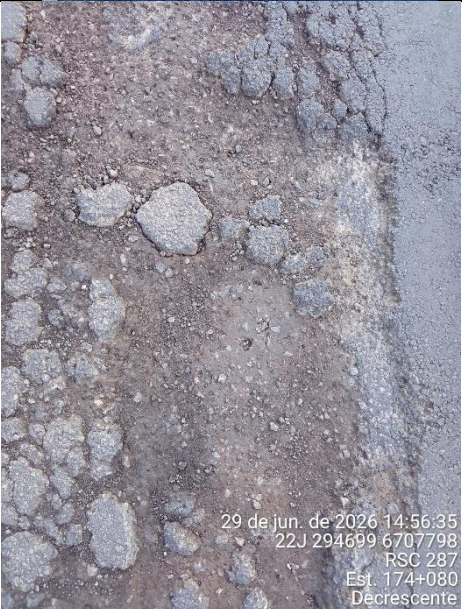
| <p>67.</p> | | <div data-bbox="723 268 1120 798"> <p>29 de jun. de 2026 14:56:28<br/>22J 294703 6707804<br/>RSC 287<br/>Est. 174+080<br/>Decrescente</p> </div> <div data-bbox="683 798 1142 1410"> <p>29 de jun. de 2026 14:56:35<br/>22J 294699 6707798<br/>RSC 287<br/>Est. 174+080<br/>Decrescente</p> </div> | <p>Panela<br/>Item 3.1.1 do PER</p> | <p>174+080<br/>(defeito em local já reparado)</p> | <p>Decrescente</p> | <p>24 horas</p> |

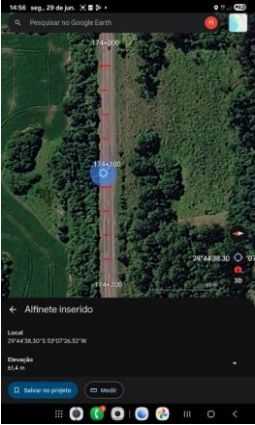
| 68. | | | <p>Panela</p> <p>Item 3.1.1 do PER</p> | <p>174+090</p> <p>(defeito em local já reparado)</p> | Decrescente | 24 horas |

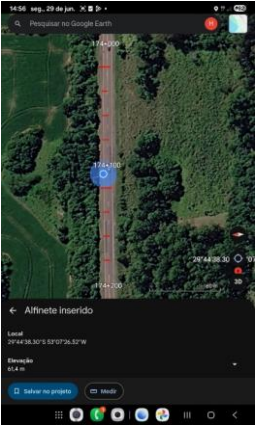
| 69. | | | <p>Panela</p> <p>Item 3.1.1 do PER</p> | <p>174+100</p> <p>(defeito em local já reparado)</p> | <p>Decrescente</p> | <p>24 horas</p> |

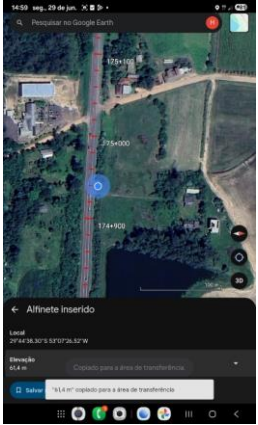
| 70. | | | <p>Panela</p> <p>Item 3.1.1 do PER</p> | <p>174+940</p> <p>(defeito em local já reparado)</p> | <p>Crescente</p> | <p>24 horas</p> |

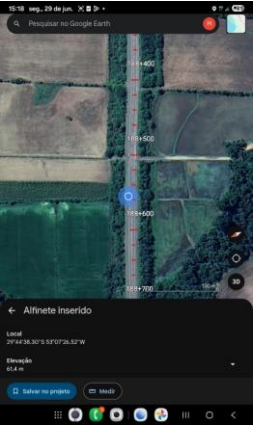
| 71. | | | <p>Panela</p> <p>Item 3.1.1 do PER</p> | <p>188+550</p> <p>(defeito em local já reparado)</p> | Decrescente | 24 horas |

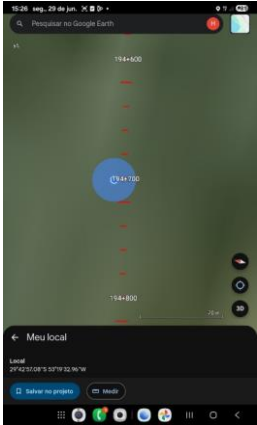
| 72. | | <p>29 de jun. de 2026 15:26:43<br/>22J 275017 6710429<br/>RSC 287<br/>Est. 194+680<br/>Decrescente</p> <p>29 de jun. de 2026 15:26:48<br/>22J 275015 6710425<br/>RSC 287<br/>Est. 194+680<br/>Decrescente</p> | <p>Panelas</p> <p>Item 3.1.1 do PER</p> | <p>194+680</p> <p>(defeito em local já reparado)</p> | <p>Decrescente</p> | <p>24 horas</p> |

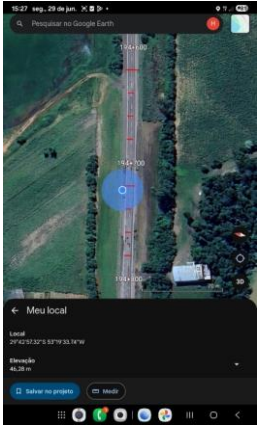
| 73. | | | <p>Panelas</p> <p>Item 3.1.1 do PER</p> | <p>194+690</p> <p>(defeito em local já reparado)</p> | Decrescente | 24 horas |

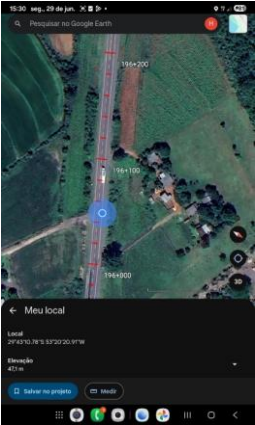
| 74. | | | <p>Panelas</p> <p>Item 3.1.1 do PER</p> | <p>196+050</p> <p>(defeito em local já reparado)</p> | <p>Crescente</p> | <p>24 horas</p> |

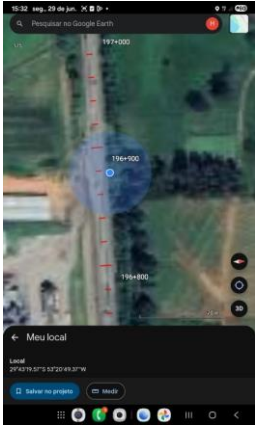
| 75. | | <p>29 de jun. de 2026 15:33:06<br/>22J 272970 6709697<br/>RSC 287<br/>Est. 196+880<br/>crescente</p> <p>29 de jun. de 2026 15:33:14<br/>22J 272965 6709694<br/>RSC 287<br/>Est. 196+880<br/>crescente</p> | <p>Panela</p> <p>Item 3.1.1 do PER</p> | <p>196+880</p> <p>(defeito em local já reparado)</p> | <p>Crescente</p> | <p>24 horas</p> |

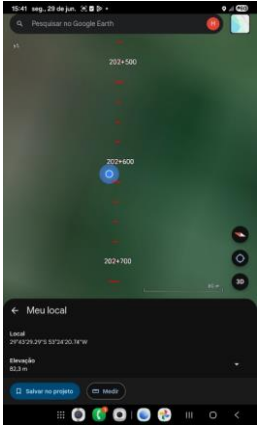
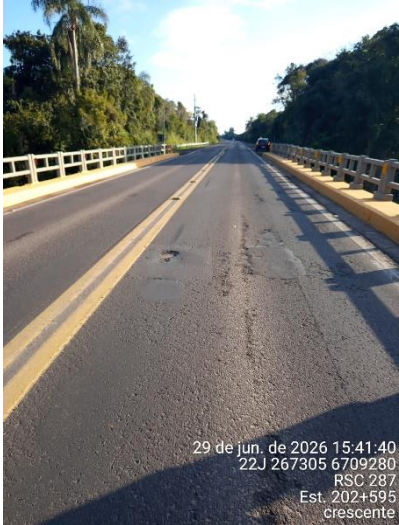
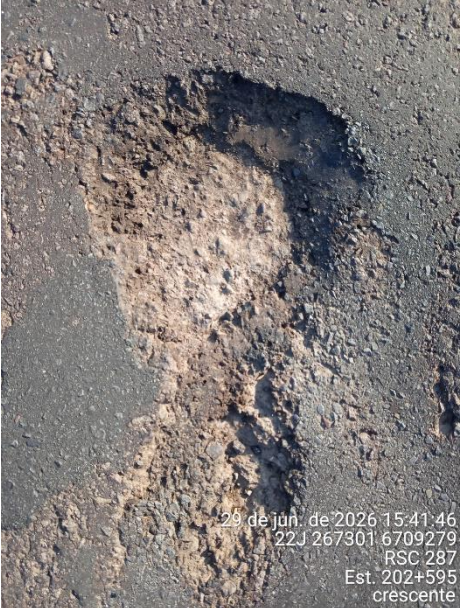
| <p>76.</p> | | <div data-bbox="730 268 1126 794"> <p>29 de jun. de 2026 15:41:40<br/>22J 267305 6709280<br/>RSC 287<br/>Est. 202+595<br/>crescente</p> </div> <div data-bbox="683 798 1140 1409"> <p>29 de jun. de 2026 15:41:46<br/>22J 267301 6709279<br/>RSC 287<br/>Est. 202+595<br/>crescente</p> </div> | <p>Panela</p> <p>Item 3.1.1 do PER</p> | <p>202+595</p> <p>(defeito em local já reparado)</p> | <p>Crescente</p> | <p>24 horas</p> |

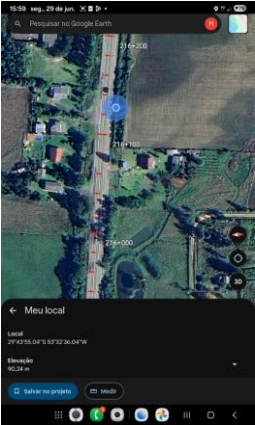
| 82. | | | <p>Panela</p> <p>Item 3.1.1 do PER</p> | 216+140 | Crescente | 24 horas |

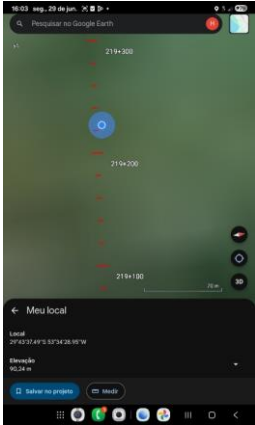
| 83. | | | <p>Panela</p> <p>Item 3.1.1 do PER</p> | <p>219+225</p> <p>(defeito em local já reparado)</p> | <p>Crescente</p> | <p>24 horas</p> |

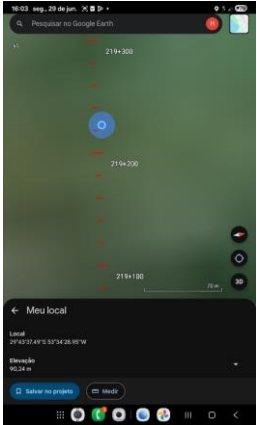
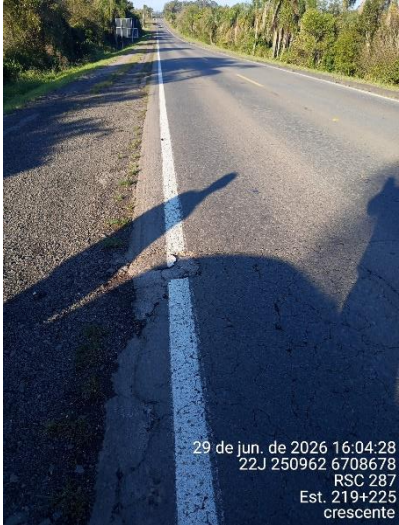
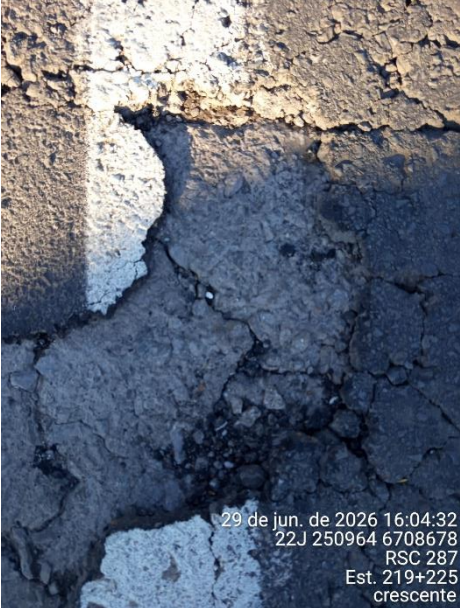
| <p>84.</p> | | <div data-bbox="730 268 1126 794"> <p>29 de jun. de 2026 16:04:28<br/>22J 250962 6708678<br/>RSC 287<br/>Est. 219+225<br/>crescente</p> </div> <div data-bbox="683 798 1140 1409"> <p>29 de jun. de 2026 16:04:32<br/>22J 250964 6708678<br/>RSC 287<br/>Est. 219+225<br/>crescente</p> </div> | <p>Panela<br/>Item 3.1.1 do PER</p> | <p>219+235</p> | <p>Crescente</p> | <p>24 horas</p> |

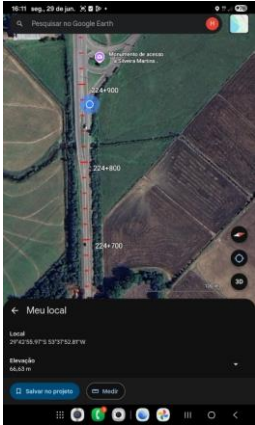
| 85. | | | <p>Panela</p> <p>Item 3.1.1 do PER</p> | <p>224+875</p> <p>(defeito em local já reparado)</p> <p>(Interseção)</p> | Crescente | 24 horas |

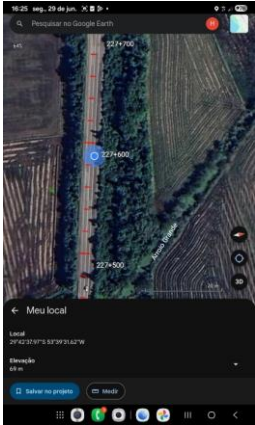
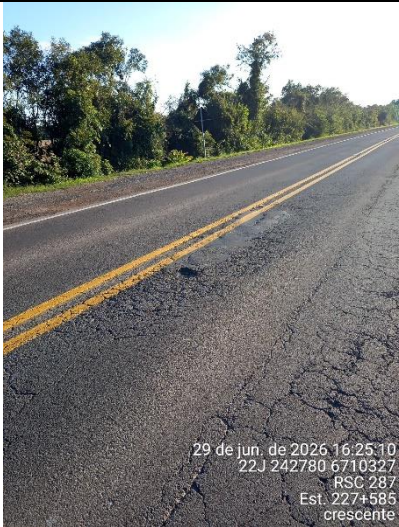
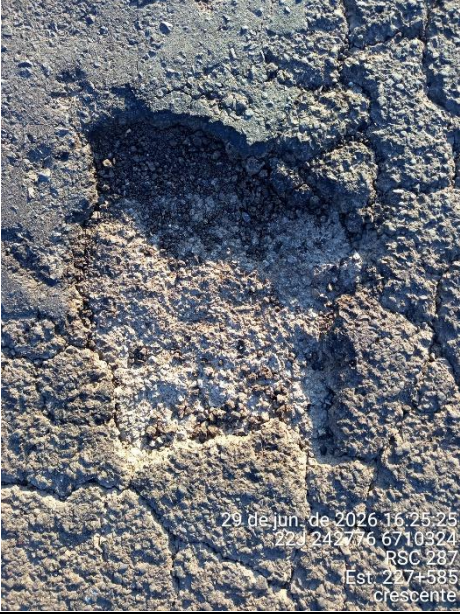
| 86. | | <br> | Panela<br>Item 3.1.1 do PER | 227+585<br>(defeito em local já reparado) | Crescente | 24 horas |

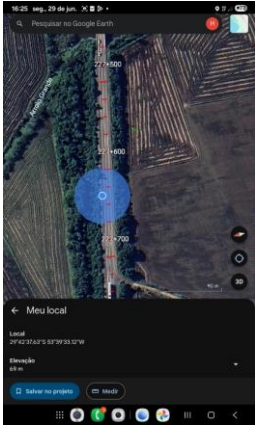
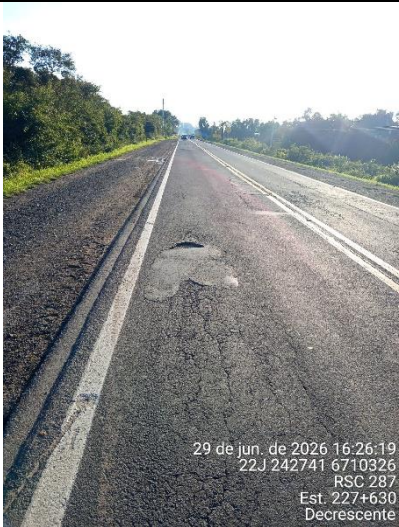
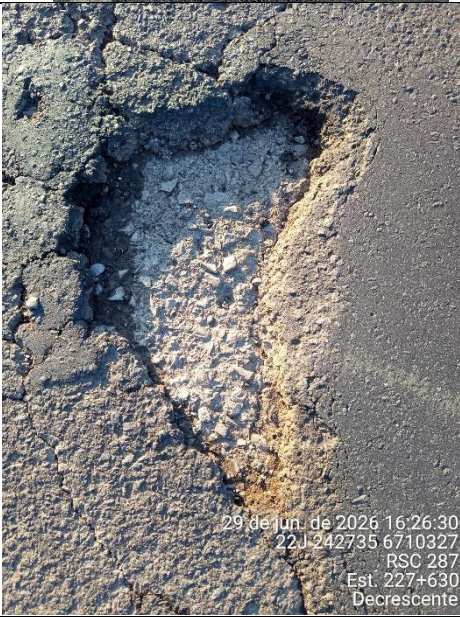
| 87. | | <div><p>29 de jun. de 2026 16:26:19<br/>22J 242741 6710326<br/>RSC 287<br/>Est. 227+630<br/>Decrescente</p></div> <div><p>29 de jun. de 2026 16:26:30<br/>22J 242735 6710327<br/>RSC 287<br/>Est. 227+630<br/>Decrescente</p></div> | Panelas<br>Item 3.1.1 do PER | 227+630<br>(defeito em local já<br>reparado) | Decrescente | 24 horas |

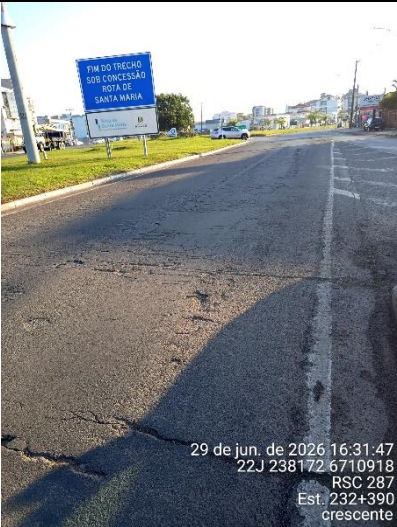
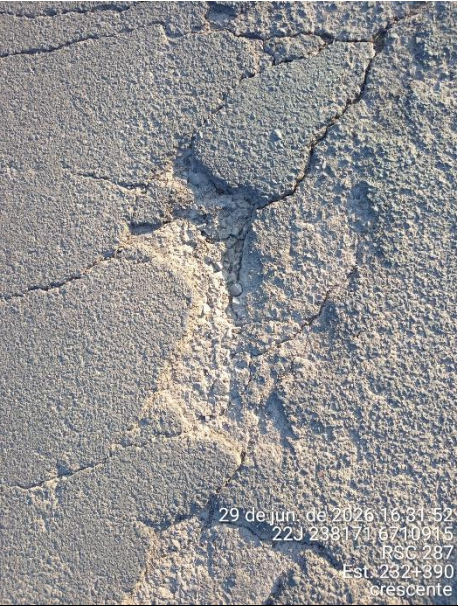
| 88. | | <div><p>29 de jun. de 2026 16:31:47<br/>22J 238172 6710918<br/>RSC 287<br/>Est. 232+390<br/>crescente</p></div> <div><p>29 de jun. de 2026 16:31:52<br/>22J 238172 6710915<br/>RSC 287<br/>Est. 232+390<br/>crescente</p></div> | Panela<br>Item 3.1.1 do PER | 232+390<br>(defeito em local já<br>reparado) | Crescente | 24 horas |

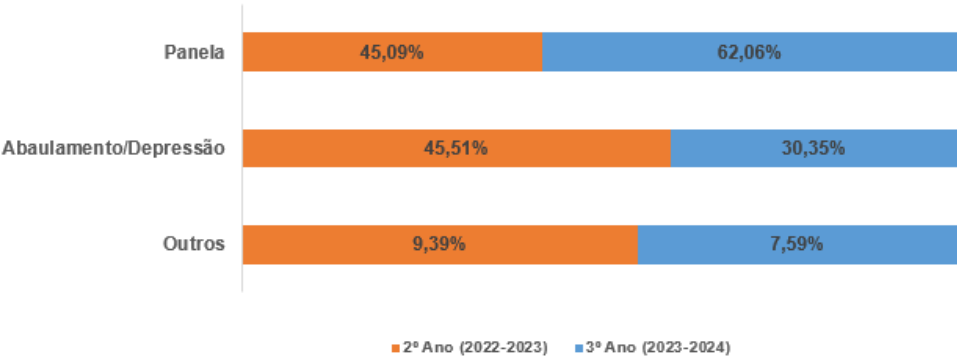
Gráfico 1 – Síntese das constatações/defeitos relacionadas ao pavimento

27. No Gráfico 1, é nítido que a maior proporção dos defeitos/constatações identificadas no pavimento são panelas, independentemente do ano de concessão. Ademais, é possível verificar que houve um acréscimo de aproximadamente 17% neste tipo de defeito no 3º ano de concessão (setembro/23 a abril/24), em relação ao período anterior.

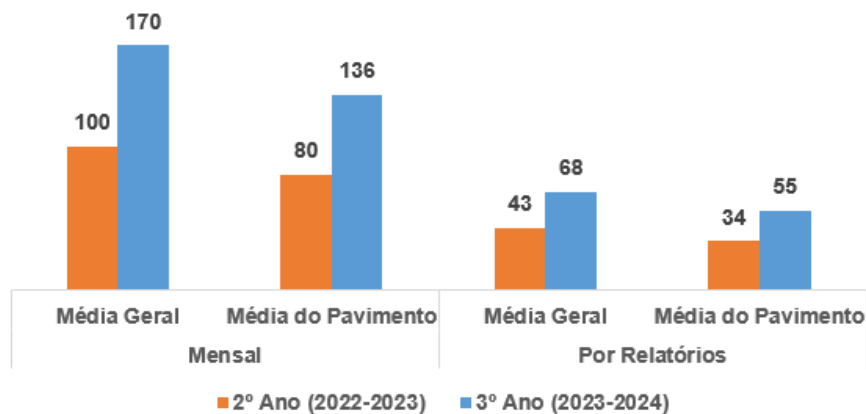
Gráfico 2 – Proporção de Defeitos/Constatações por relatório e mês

30. Diante dos dados apresentados no Gráfico 2, é possível afirmar que houve elevação de 70% entre o 2º e 3º ano de concessão, no número total de defeitos/constatações observadas a cada mês. Já o incremento identificado, de forma geral, por relatório, em média, foi de 58%.

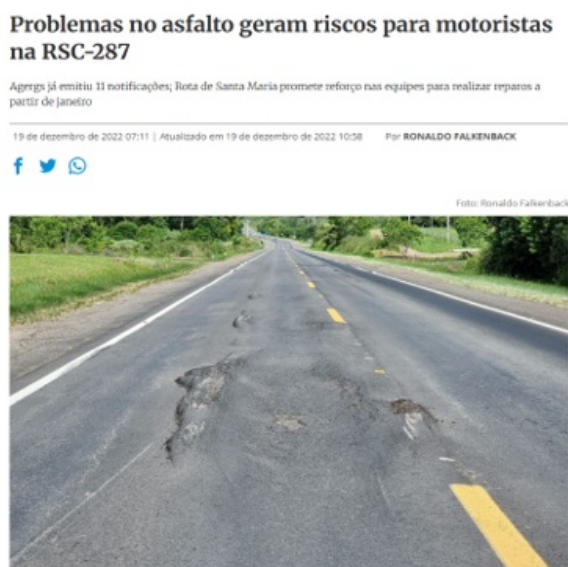
Figura 1 – Reportagem veiculada em 19 dezembro de 2022: “Problemas no asfalto geram riscos para motoristas da RSC-287”

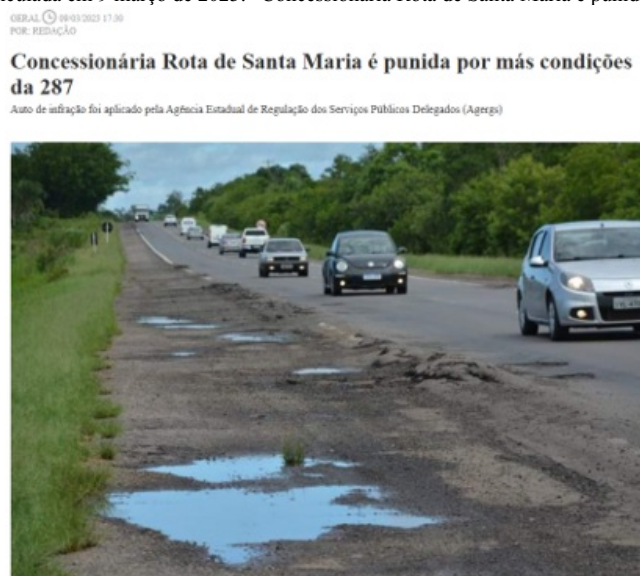
Figura 4 – Reportagem veiculada em 9 março de 2023: “Concessionária Rota de Santa Maria é punida por más condições da 287”

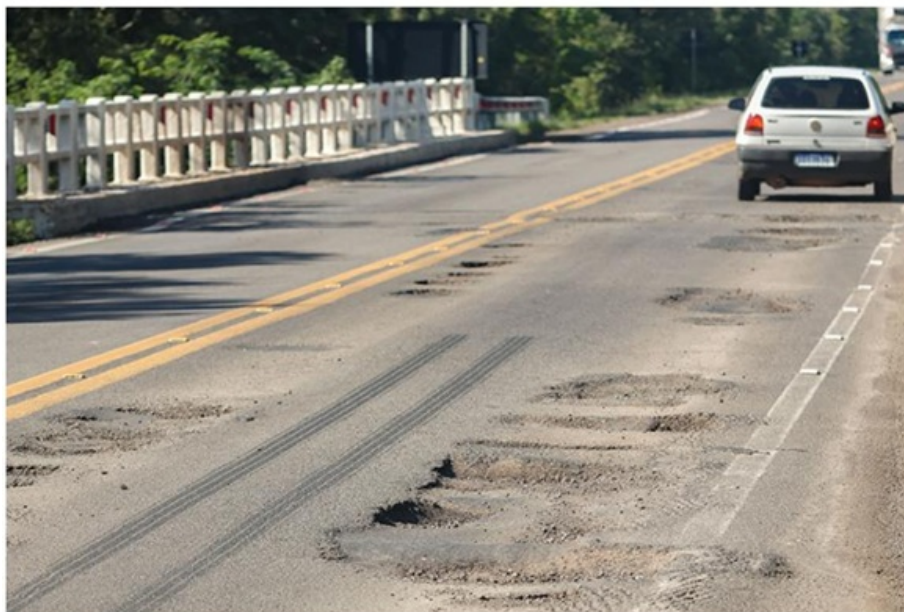
Figura 5 – Reportagem veiculada em 9 maio de 2023: “Buracos e desníveis na RSC-287 exigem atenção redobrada”
