## RELATÓRIO DE VISTORIA

**Identificação:** DFCR-RSM-RV-071-2026;

**Objeto do Contrato:** concessão da infraestrutura de transporte do trecho da RSC-287, trecho Tabai – Santa Maria (km 28,03 ao km 232,54);

**Concessionária:** Rota de Santa Maria (RSM);

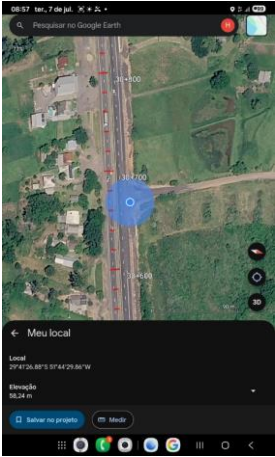
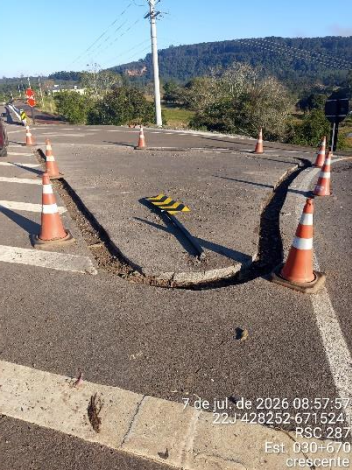
| ID | Localização | Registro Fotográfico | Constatações (PER) | Km (aproximado) | Sentido da rodovia | Prazo de correção (PER) |
|---|---|---|---|---|---|---|
| 1. | | | Sinalização Vertical Danificada<br><br>Item 3.1.2 do PER | 030+670<br><br>(trecho de obra em fase de recebimento provisório)<br><br>(Acesso) | Crescente | 72 horas |

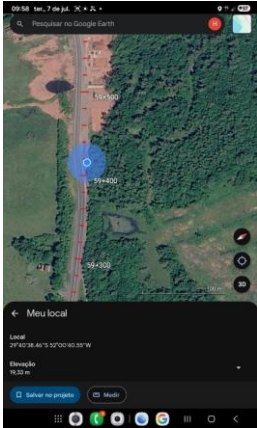
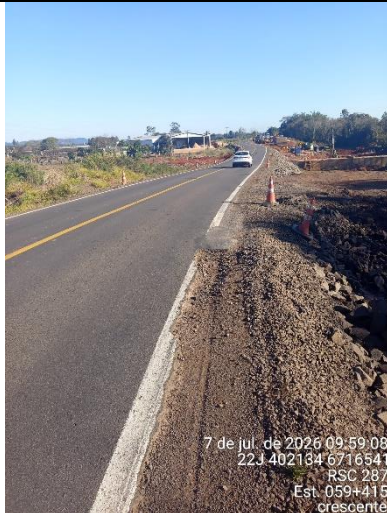
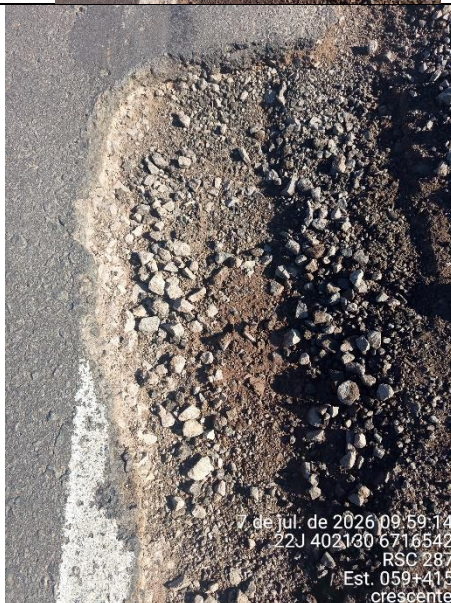
| 6. | | <p>7 de jul. de 2026 09:59:08<br/>22J 402134 6716541<br/>RSC 287<br/>Est. 059+415<br/>crescente</p> | Panela<br>Item 3.1.1 do PER | 059+425<br>(Acostamento)<br><br>(Desvio) | Crescente | 24 horas |

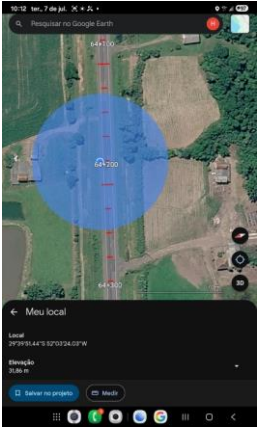
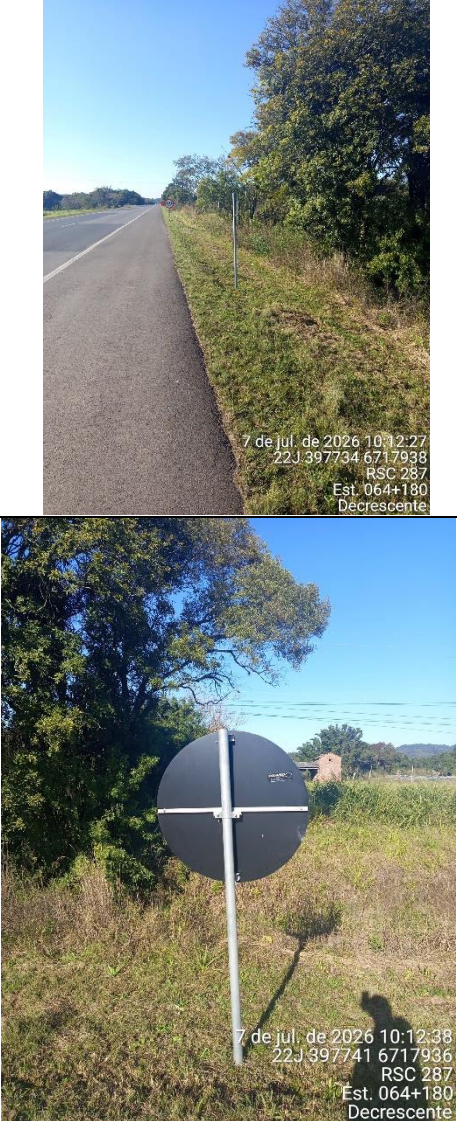
| 7. | | | <p>Sinalização Vertical<br/>Danificada</p> <p>Item 3.1.2 do PER</p> | 064+180 | Decrescente | 72 horas |

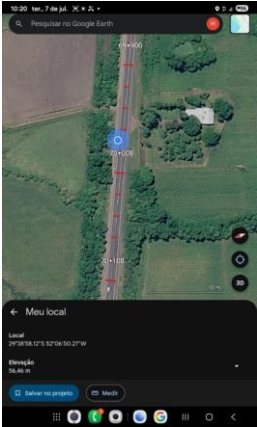
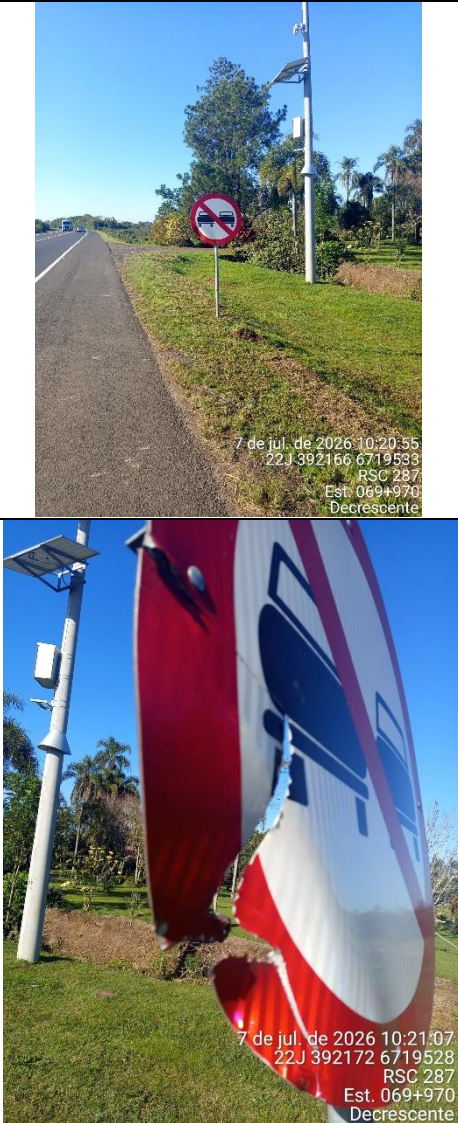
| 8. | | | <p>Sinalização Vertical<br/>Danificada</p> <p>Item 3.1.2 do PER</p> | 069+970 | Decrescente | 72 horas |

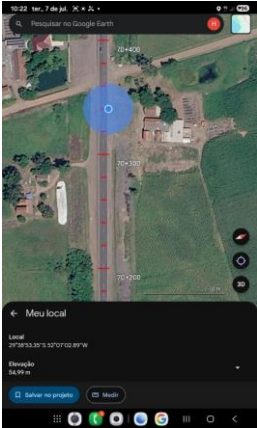
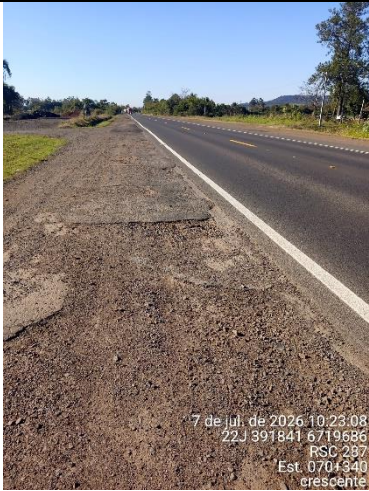
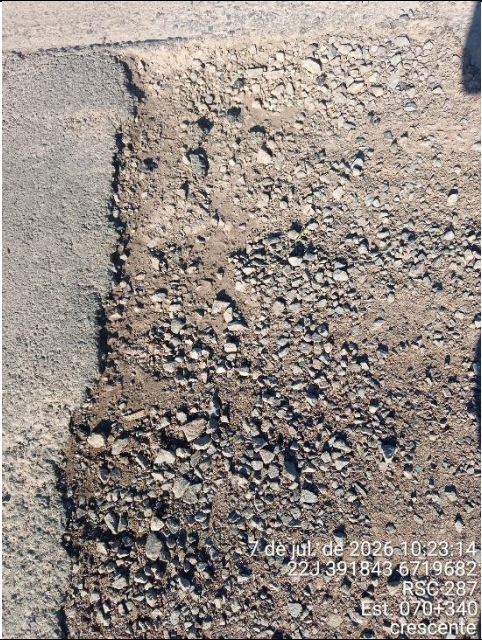
| | | <p>7 de jul. de 2026 10:23:14<br/>22J 391843 6719682<br/>RSC-287<br/>Est. 070+340<br/>crescente</p> | Panela<br>Item 3.1.1 do PER | 070+340<br>(Acostamento) | Crescente | 24 horas |

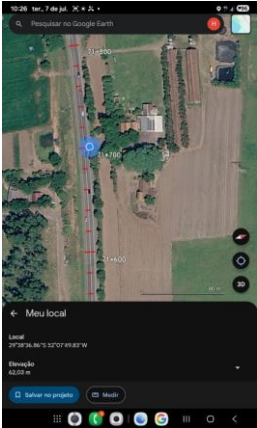
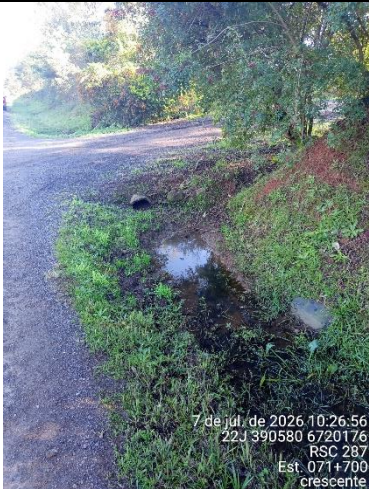
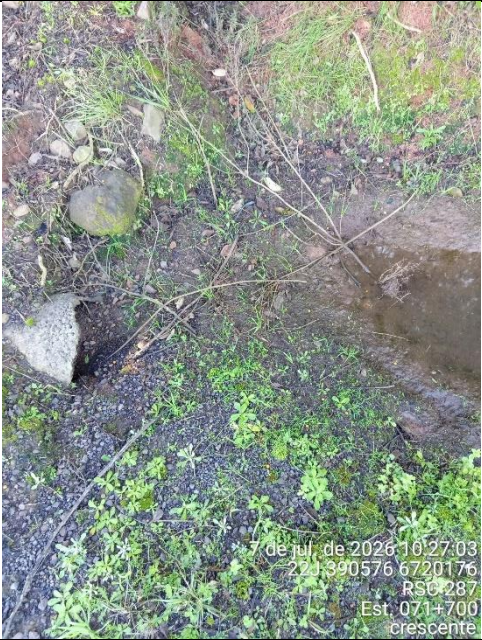
| 10. | | <p>7 de jul. de 2026 10:26:56<br/>22J 390580 6720176<br/>RSC 287<br/>Est. 071+700<br/>crescente</p> <p>7 de jul. de 2026 10:27:03<br/>22J 390576 6720176<br/>RSC 287<br/>Est. 071+700<br/>crescente</p> | Dispositivo de<br>Drenagem Obstruído<br><br>Item 3.1.4 do PER | 071+700 | Crescente | 72 horas |

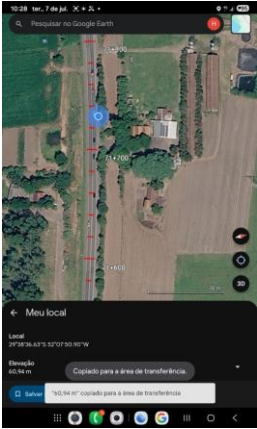
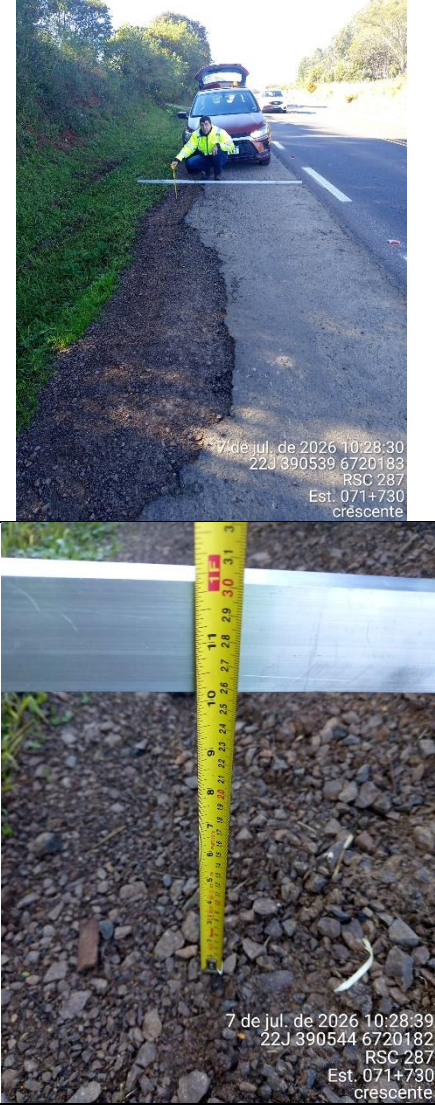
| 11. | | | <p>Desnível entre Pavimento e Acostamento</p> <p>(Medição: 259mm)</p> <p>Item 3.1.1 do PER</p> | <p>071+730</p> <p>(Acostamento)</p> | <p>Crescente</p> | <p>72 horas</p> |

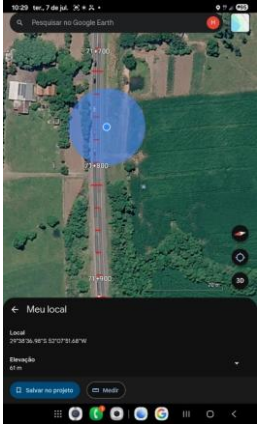
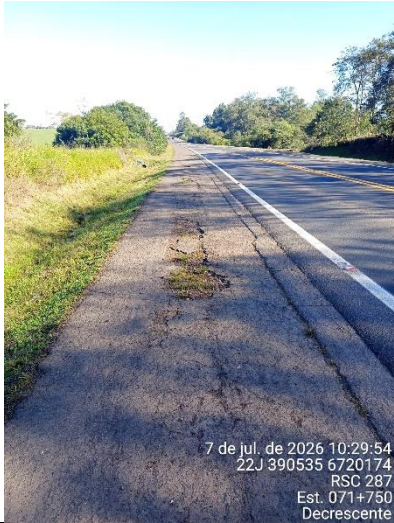
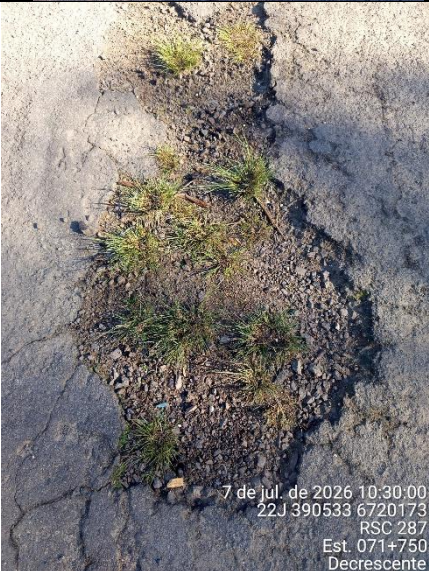
| 12. | | <div data-bbox="725 280 1117 805"> <p>7 de jul. de 2026 10:29:54<br/>22J 390535 6720174<br/>RSC 287<br/>Est. 071+750<br/>Decrescente</p> </div> <div data-bbox="696 805 1122 1377"> <p>7 de jul. de 2026 10:30:00<br/>22J 390533 6720173<br/>RSC 287<br/>Est. 071+750<br/>Decrescente</p> </div> | <p>Panela</p> <p>Item 3.1.1 do PER</p> | <p>071+750</p> <p>(Acostamento)</p> | <p>Decrescente</p> | <p>24 horas</p> |

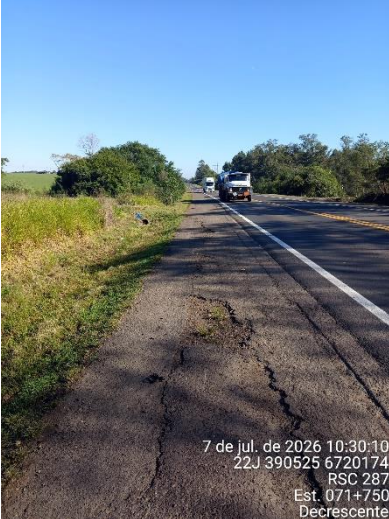
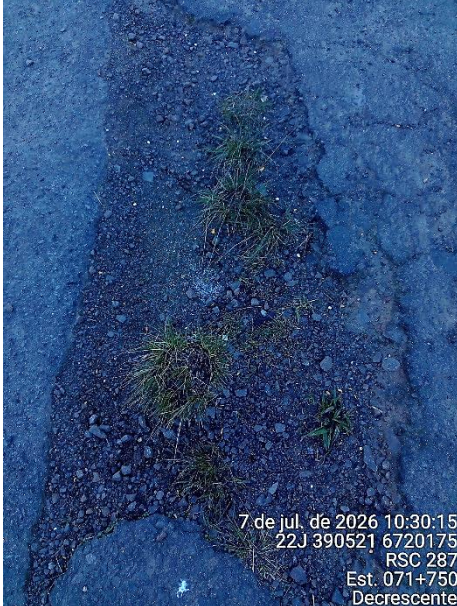
| 13. | | <p>7 de jul. de 2026 10:30:10<br/>22J 390525 6720174<br/>RSC 287<br/>Est. 071+750<br/>Decrescente</p> | <p>Panela</p> <p>Item 3.1.1 do PER</p> | <p>071+760</p> <p>(Acostamento)</p> | <p>Decrescente</p> | <p>24 horas</p> |

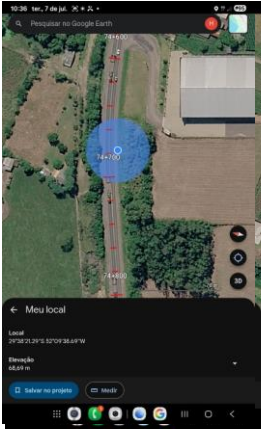
| 14. | | <p>7 de jul. de 2026 10:36:52<br/>22J 387637 6720629<br/>RSC 287<br/>Est. 074+675<br/>Decrescente</p> <p>7 de jul. de 2026 10:36:59<br/>22J 387631 6720627<br/>RSC 287<br/>Est. 074+675<br/>Decrescente</p> | <p>Abaulamento/Depressão</p> <p>(Medição: 134mm)</p> <p>Item 3.1.1 do PER</p> | <p>074+675</p> <p>(defeito em local já reparado)</p> | <p>Decrescente</p> | <p>72 horas</p> |

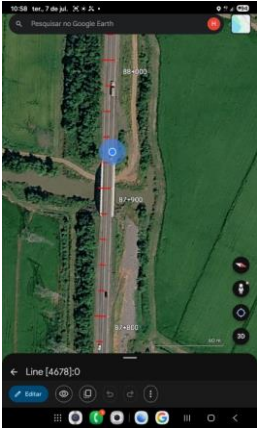
| 15. | | | <p>Panela</p> <p>Item 3.1.1 do PER</p> | <p>087+930</p> <p>(defeito em local já reparado)</p> | <p>Crescente</p> | <p>24 horas</p> |

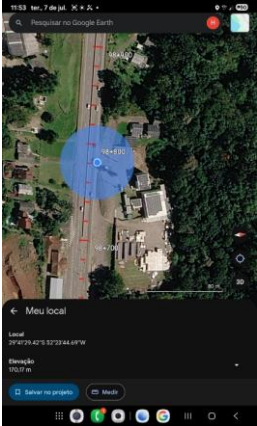
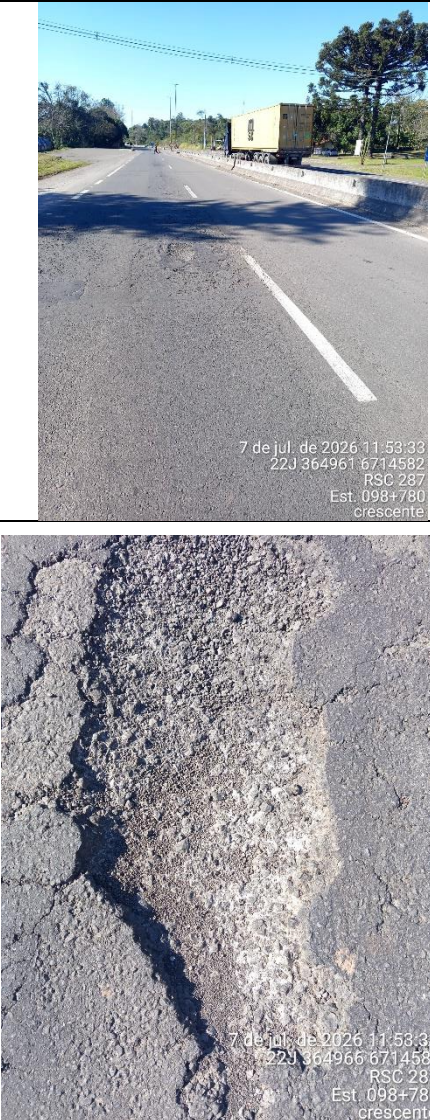
| 26. | | | <p>Panela</p> <p>Item 3.1.1 do PER</p> | <p>098+780</p> <p>(defeito em local já reparado)</p> | Crescente | 24 horas |

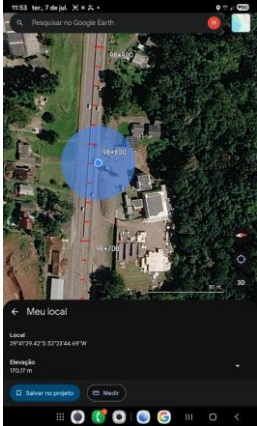
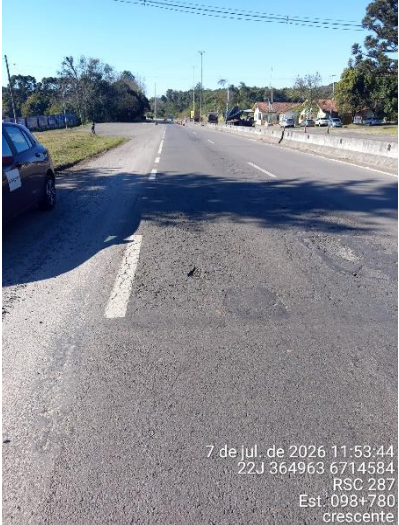
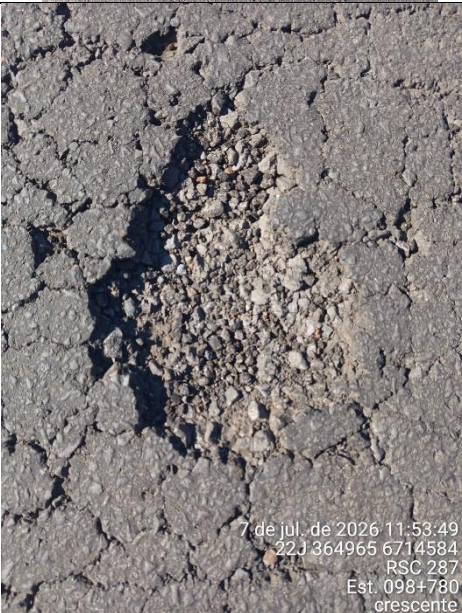
| <p>27.</p> | | <div data-bbox="723 268 1120 794"> <p>7 de jul. de 2026 11:53:44<br/>22J 364963 6714584<br/>RSC 287<br/>Est. 098+780<br/>crescente</p> </div> <div data-bbox="683 794 1142 1410"> <p>7 de jul. de 2026 11:53:49<br/>22J 364965 6714584<br/>RSC 287<br/>Est. 098+780<br/>crescente</p> </div> | <p>Panela<br/>Item 3.1.1 do PER</p> | <p>098+790<br/>(defeito em local já reparado)</p> | <p>Crescente</p> | <p>24 horas</p> |

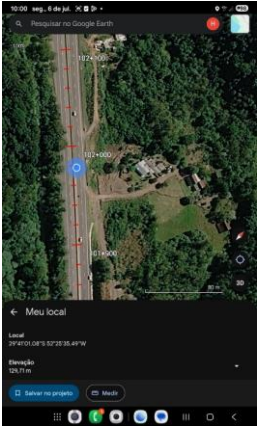
| 28. | | | <p>Dispositivo de Drenagem Danificado</p> <p>Item 3.1.4 do PER</p> | <p>101+980<br/>(Canteiro Central)<br/><br/>(trecho de obra em fase de recebimento provisório)</p> | Crescente | 72 horas |

64. No Ofício RSM nº 275/2026-PC, em relação ao ID 28, enquadrado como "Dispositivo de Drenagem Danificado", a Concessionária sustenta que as avarias constatadas decorreram de fatos de terceiros, destacando que o Contrato de Concessão e o Programa de Exploração da Rodovia (PER) admitem a ocorrência de danos, furtos e demais eventos imprevisíveis que possam comprometer os dispositivos rodoviários. Argumenta, ainda, que realiza inspeções periódicas e que os elementos encontravam-se em conformidade antes da vistoria, apresentando registros fotográficos e relatórios de monitoramento para demonstrar a condição anterior do dispositivo.

67. Portanto, ainda que o dano possa ter sido ocasionado por fato de terceiro, tal circunstância não afasta a necessidade de correção da anomalia nem altera a constatação técnica registrada durante a vistoria.

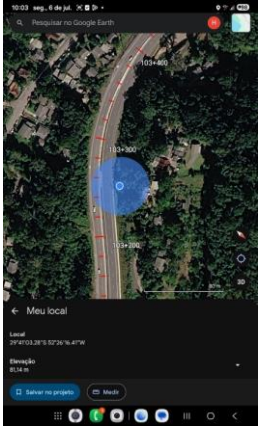
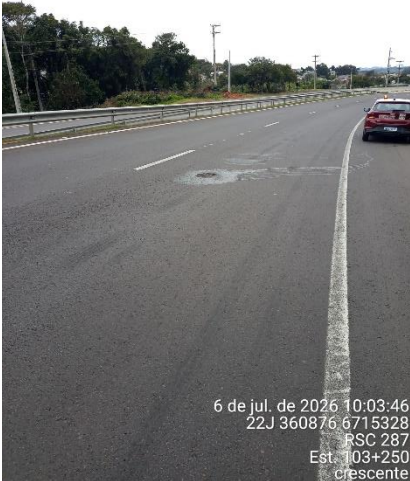
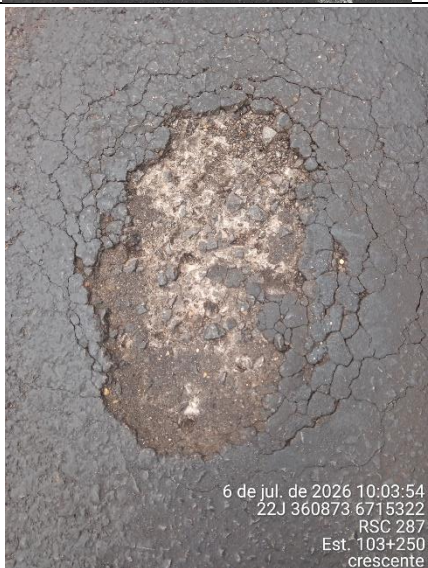
| 29. | | <div data-bbox="687 338 1095 821"> <p>6 de jul. de 2026 10:03:46<br/>22J 360876 6715328<br/>RSC 287<br/>Est. 103+250<br/>crescente</p> </div> <div data-bbox="687 821 1113 1390"> <p>6 de jul. de 2026 10:03:54<br/>22J 360873 6715322<br/>RSC 287<br/>Est. 103+250<br/>crescente</p> </div> | <p>Panela</p> <p>Item 3.1.1 do PER</p> | <p>103+250</p> <p>(defeito em local já reparado)</p> <p>(trecho de obra em fase de recebimento provisório)</p> | Decrescente | 24 horas |

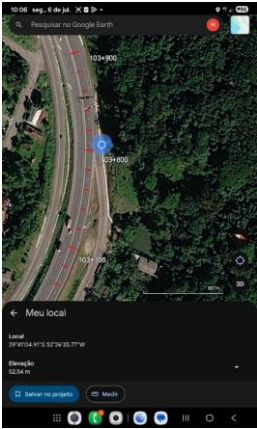
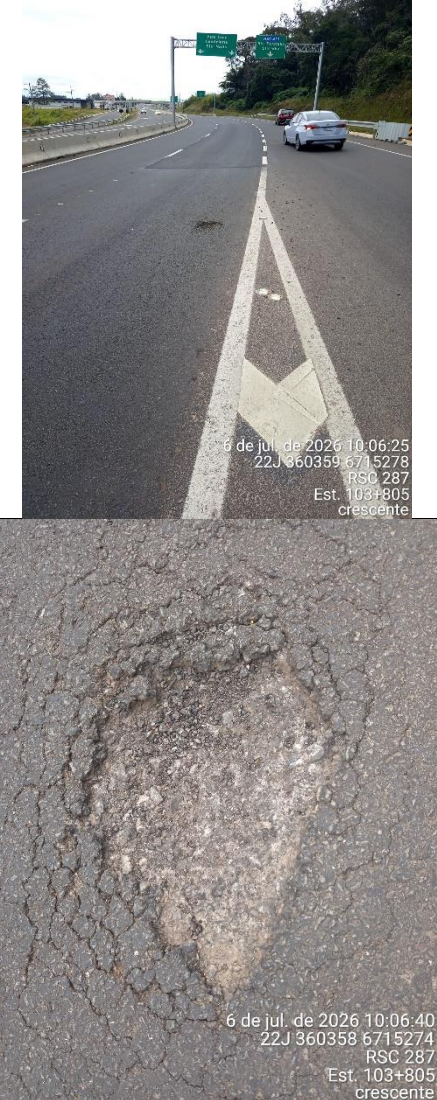
| 30. | | | <p>Panela</p> <p>Item 3.1.1 do PER</p> | <p>103+805</p> <p>(trecho de obra em fase de recebimento provisório)</p> | Crescente | 24 horas |

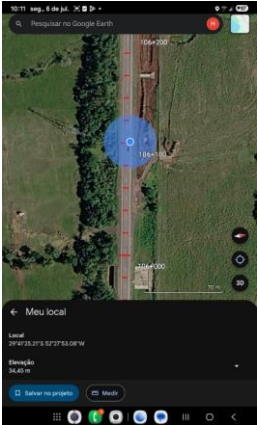
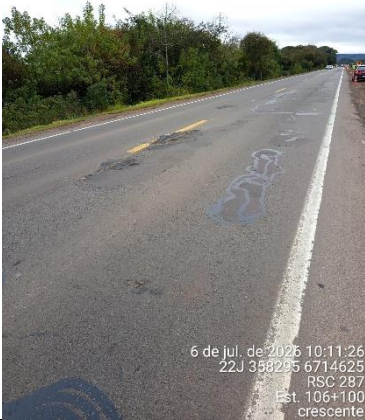
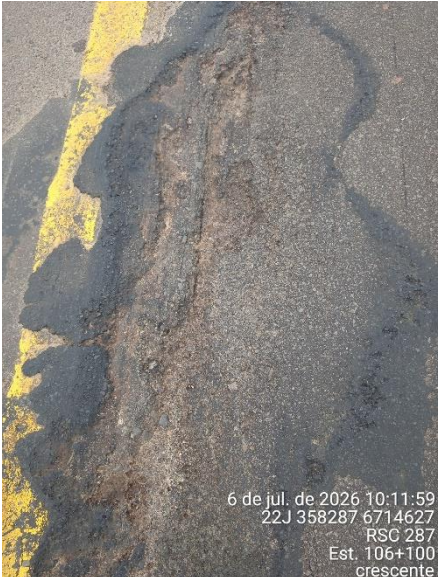
| 31. | | <p>6 de jul. de 2026 10:11:26<br/>22J 358225 6714625<br/>RSC 287<br/>Est. 106+100<br/>crescente</p> <p>6 de jul. de 2026 10:11:59<br/>22J 358287 6714627<br/>RSC 287<br/>Est. 106+100<br/>crescente</p> | <p>Panela</p> <p>Item 3.1.1 do PER</p> | <p>106+100</p> <p>(defeito em local já reparado)</p> | <p>Crescente</p> | <p>24 horas</p> |

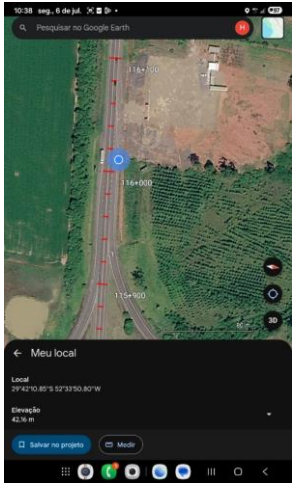
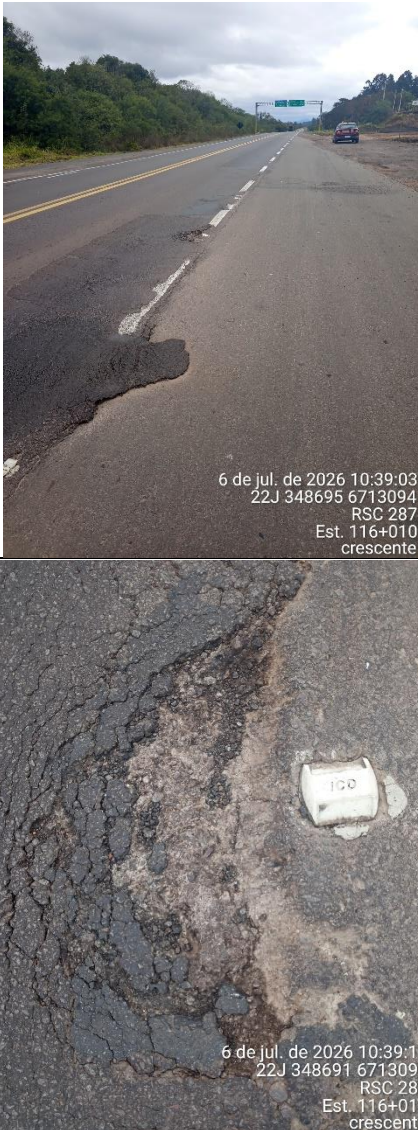
| 32. | | <p>6 de jul. de 2026 10:39:03<br/>22J 348695 6713094<br/>RSC 287<br/>Est. 116+010<br/>crescente</p> <p>6 de jul. de 2026 10:39:10<br/>22J 348691 6713093<br/>RSC 287<br/>Est. 116+010<br/>crescente</p> | <p>Panela</p> <p>Item 3.1.1 do PER</p> | <p>116+010</p> <p>(defeito em local já reparado)</p> | <p>Crescente</p> | <p>24 horas</p> |

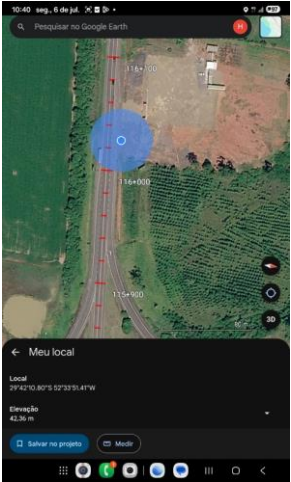
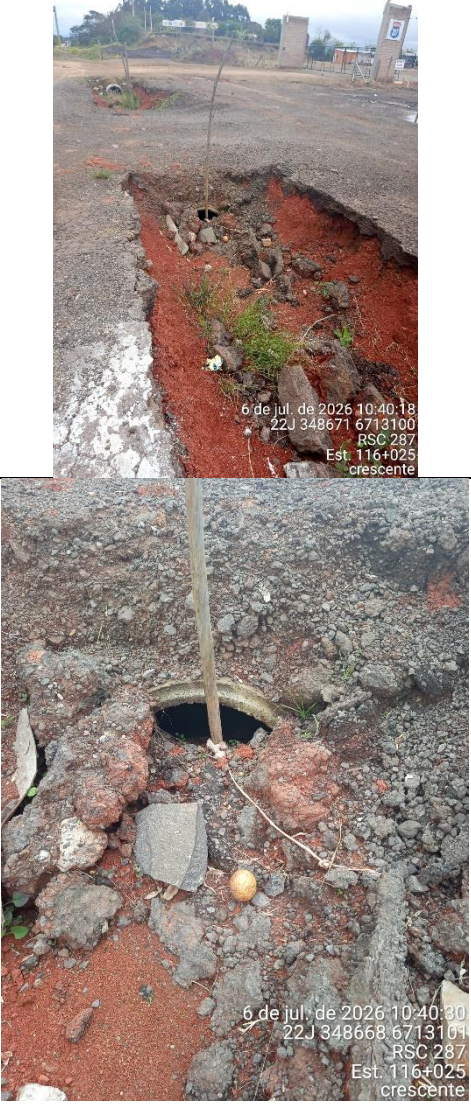
| 33. | | | <p>Dispositivo de Drenagem Obstruído</p> <p>Item 3.1.4 do PER</p> | 116+025 | Crescente | 72 horas |

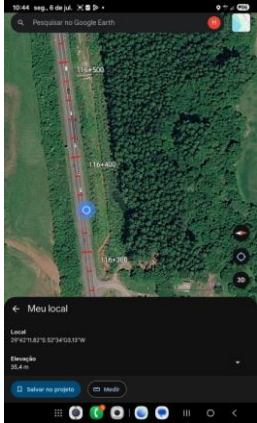
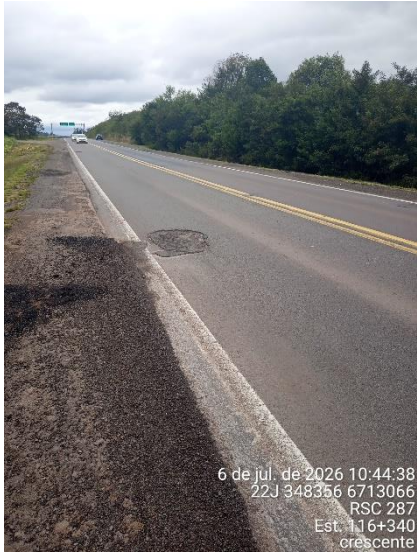
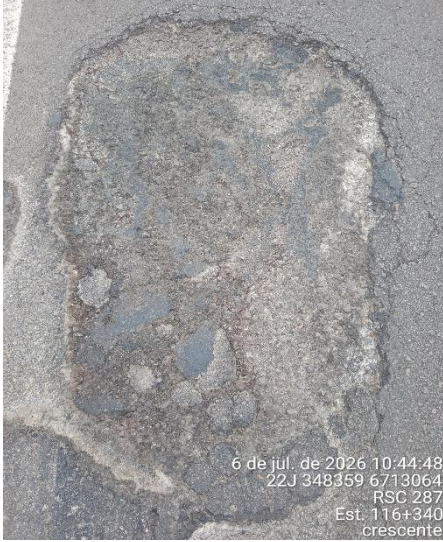
| <p>34.</p> | | <div data-bbox="689 274 1104 828"> <p>6 de jul. de 2026 10:44:38<br/>22J 348356 6713066<br/>RSC 287<br/>Est. 116+340<br/>crescente</p> </div> <div data-bbox="676 831 1117 1374"> <p>6 de jul. de 2026 10:44:48<br/>22J 348359 6713064<br/>RSC 287<br/>Est. 116+340<br/>crescente</p> </div> | <p>Panela<br/>Item 3.1.1 do PER</p> | <p>116+340<br/>(defeito em local já reparado)</p> | <p>Crescente</p> | <p>24 horas</p> |

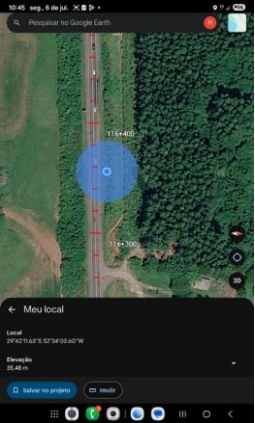
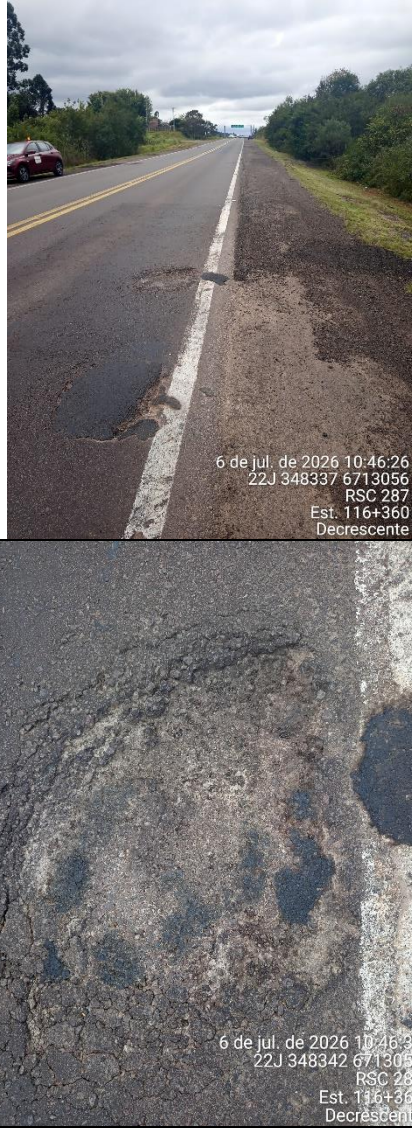
| 35. | | | <p>Panelas</p> <p>Item 3.1.1 do PER</p> | <p>116+360</p> <p>(defeito em local já reparado)</p> | Decrescente | 24 horas |

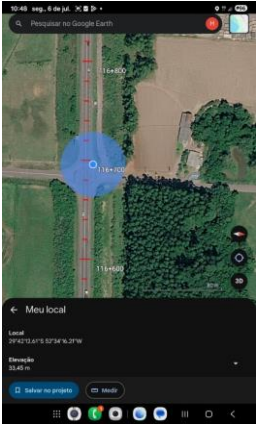
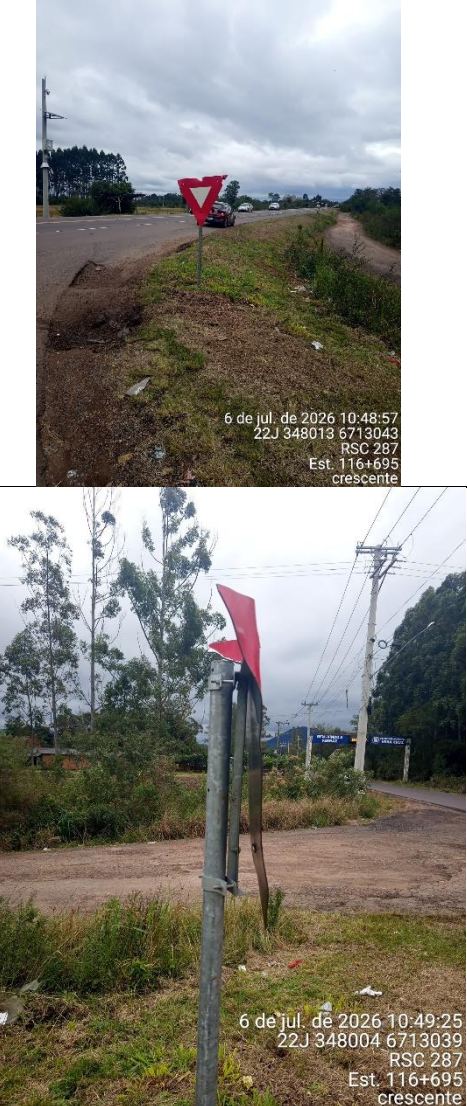
| 36. | | <p>6 de jul. de 2026 10:48:57<br/>22J 348013 6713043<br/>RSC 287<br/>Est. 116+695<br/>crescente</p> <p>6 de jul. de 2026 10:49:25<br/>22J 348004 6713039<br/>RSC 287<br/>Est. 116+695<br/>crescente</p> | <p>Sinalização Vertical<br/>Danificada</p> <p>Item 3.1.2 do PER</p> | 116+695 | Crescente | 72 horas |

68. Em relação aos IDs 01, 07, 08 e 36, classificados como "Sinalização Vertical Danificada", a Concessionária informa que, após a identificação de dispositivos danificados, seu procedimento operacional consiste na abertura de incidência para posterior manutenção ou substituição dos elementos afetados, conforme documentação apresentada. Informa, ainda, que os danos decorreram de atos de terceiros e que as ocorrências foram regularizadas antes da emissão da presente Nota Técnica.

70. No que se refere à alegação de que os danos decorreram de fatos de terceiros, tal circunstância não altera a constatação técnica realizada durante a vistoria, que registrou dispositivos em desconformidade com os padrões de conservação e funcionalidade estabelecidos pelo PER. Da mesma forma, a regularização das ocorrências após a vistoria demonstra a adoção de medidas corretivas pela Concessionária, porém não descaracteriza a condição verificada pela fiscalização na data da inspeção.

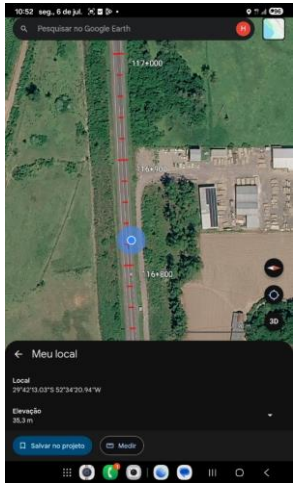
| 37. | | <p>6 de jul. de 2026 10:52:13<br/>22J 347872 6713023<br/>RSC 287<br/>Est. 116+825<br/>crescente</p> <p>6 de jul. de 2026 10:52:19<br/>22J 347876 6713021<br/>RSC 287<br/>Est. 116+825<br/>crescente</p> | <p>Panela</p> <p>Item 3.1.1 do PER</p> | <p>116+825</p> <p>(defeito em local já reparado)</p> | <p>Crescente</p> | <p>24 horas</p> |

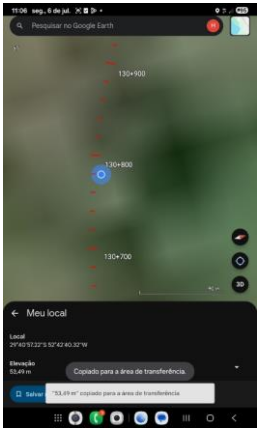
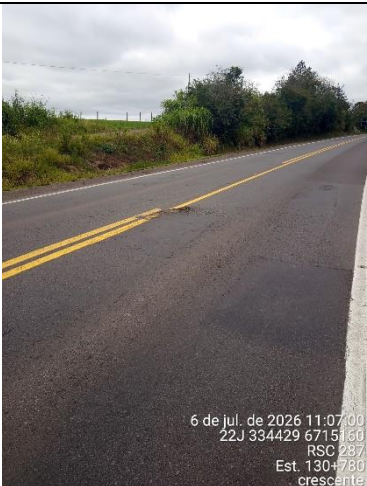
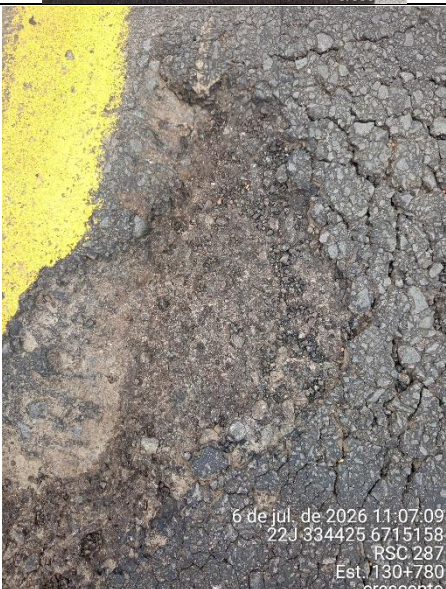
| 38. | | <div data-bbox="732 264 1097 751"> <p>6 de jul. de 2026 11:07:00<br/>22J 334429 6715150<br/>RSC 287<br/>Est. 130+780<br/>crescente</p> </div> <div data-bbox="692 751 1135 1342"> <p>6 de jul. de 2026 11:07:09<br/>22J 334425 6715158<br/>RSC 287<br/>Est. 130+780<br/>crescente</p> </div> | <p>Panela</p> <p>Item 3.1.1 do PER</p> | <p>130+780</p> <p>(defeito em local já reparado)</p> | <p>Crescente</p> | <p>24 horas</p> |

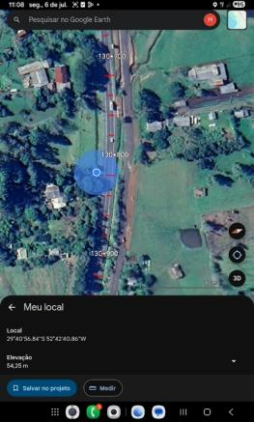
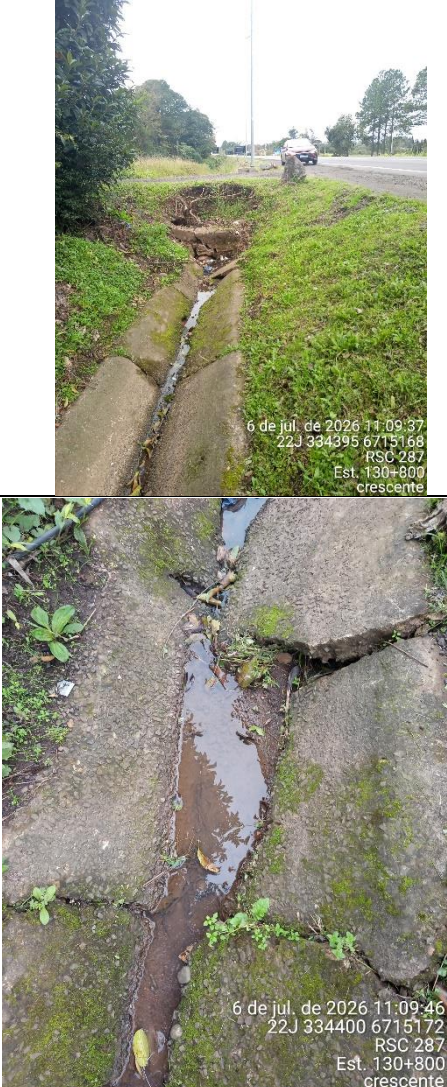
| 39. | | | <p>Dispositivo de<br/>Drenagem Danificado</p> <p>Item 3.1.4 do PER</p> | 130+800 | Crescente | 72 horas |

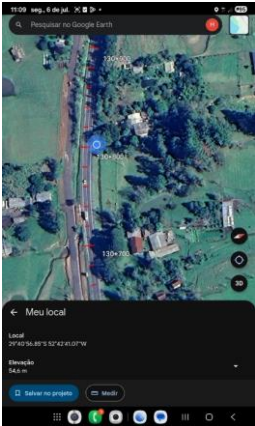
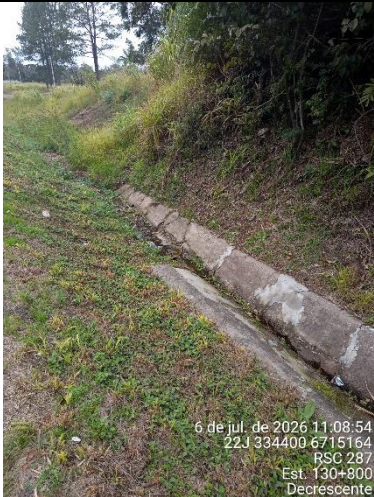
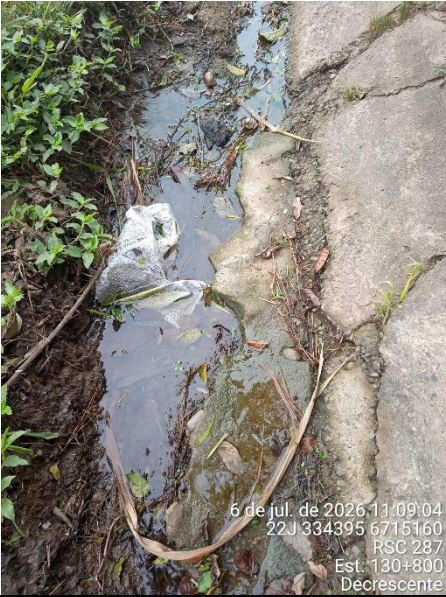
| 40. | | <p>6 de jul. de 2026 11:08:54<br/>22J 334400 6715164<br/>RSC 287<br/>Est. 130+800<br/>Decrescente</p> | <p>Dispositivo de<br/>Drenagem Danificado</p> <p>Item 3.1.4 do PER</p> | 130+800 | Decrescente | 72 horas |

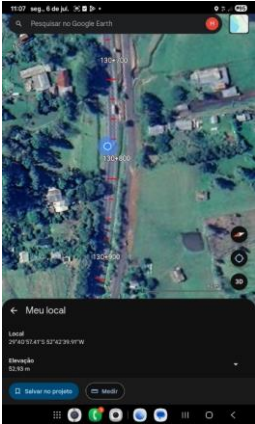
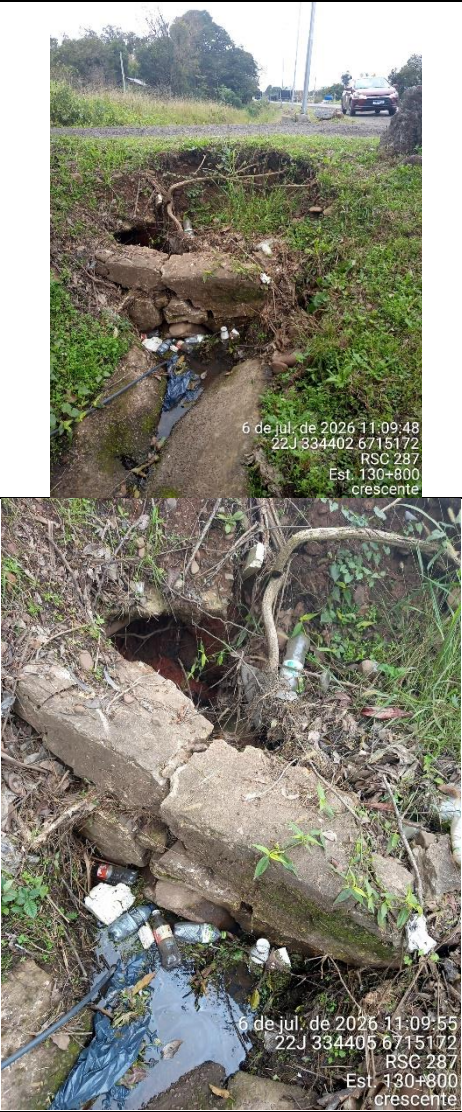
| 41. | | | <p>Dispositivo de Drenagem Danificado</p> <p>Item 3.1.4 do PER</p> | 130+810 | Crescente | 72 horas |

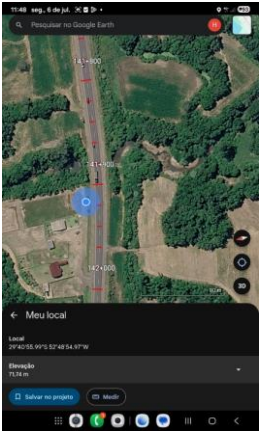
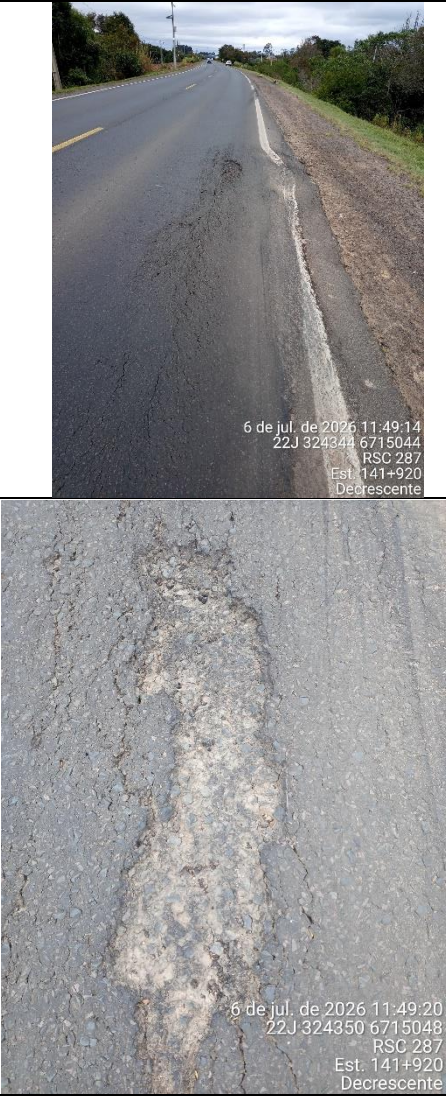
| 42. | | | Panela<br>Item 3.1.1 do PER | 141+920 | Decrescente | 24 horas |

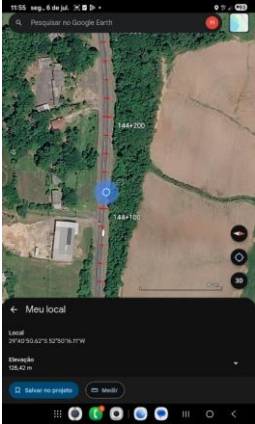
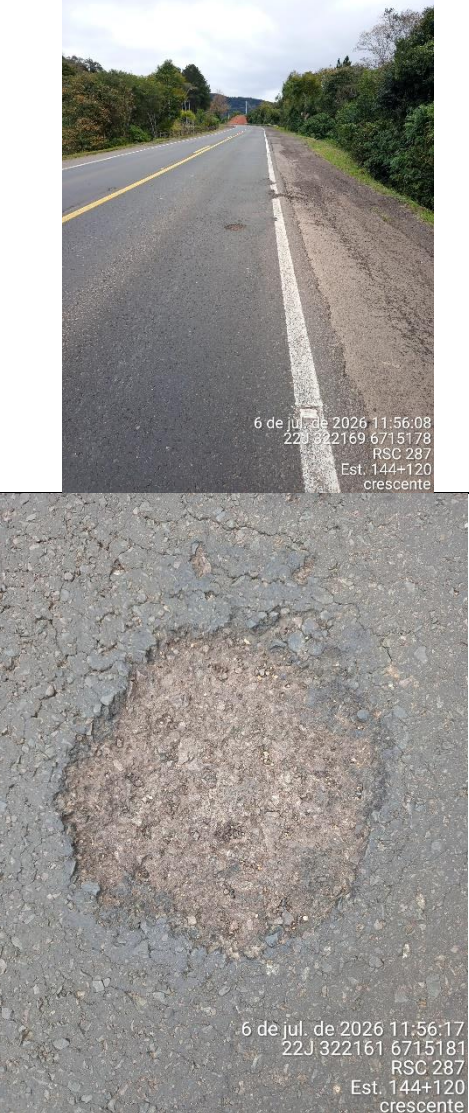
| 43. | | | <p>Panela</p> <p>Item 3.1.1 do PER</p> | <p>144+120</p> <p>(defeito em local já reparado)</p> | <p>Crescente</p> | <p>24 horas</p> |

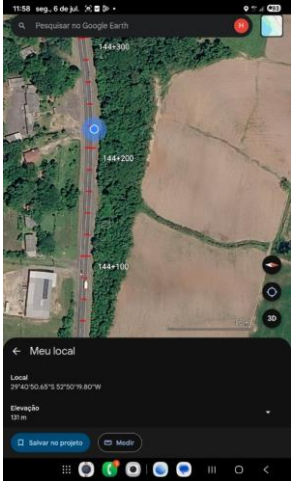
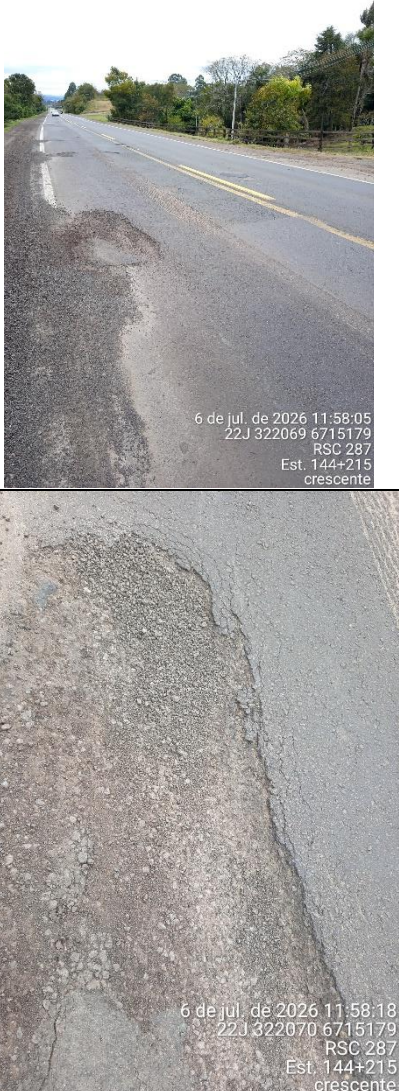
| 44. | | | <p>Panela</p> <p>Item 3.1.1 do PER</p> | <p>144+215</p> <p>(defeito em local já reparado)</p> | <p>Crescente</p> | <p>24 horas</p> |

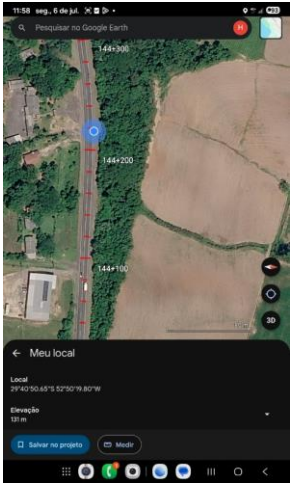
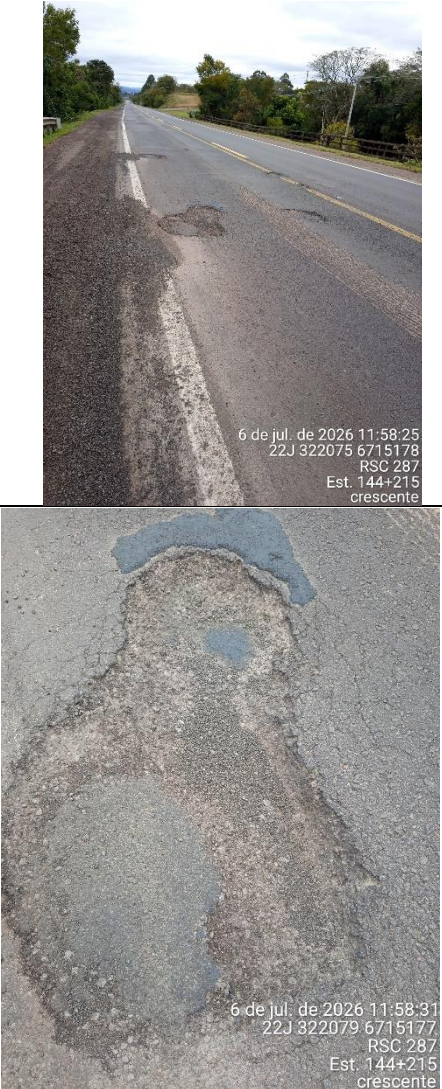
| 45. | | | <p>Panelas</p> <p>Item 3.1.1 do PER</p> | <p>144+225</p> <p>(defeito em local já reparado)</p> | <p>Crescente</p> | <p>24 horas</p> |

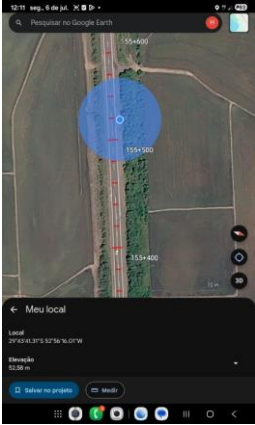
| 46. | | <p>6 de jul. de 2026 12:11:17<br/>22J 312577 6709765<br/>RSC 287<br/>Est. 155+520<br/>crescente</p> <p>6 de jul. de 2026 12:11:22<br/>22J 312574 6709762<br/>RSC 287<br/>Est. 155+520<br/>crescente</p> | Painelas<br>Item 3.1.1 do PER | 155+520<br>(defeito em local já reparado) | Crescente | 24 horas |

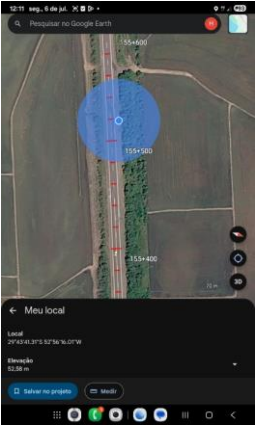
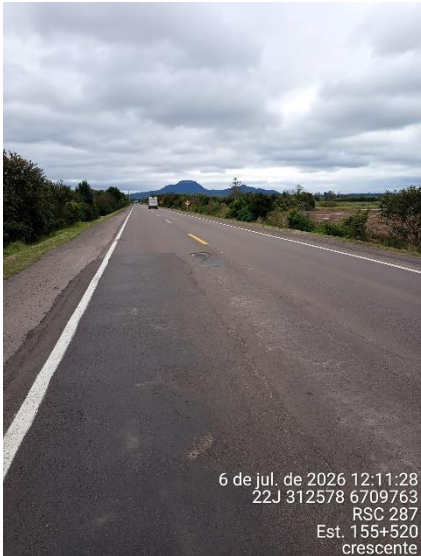
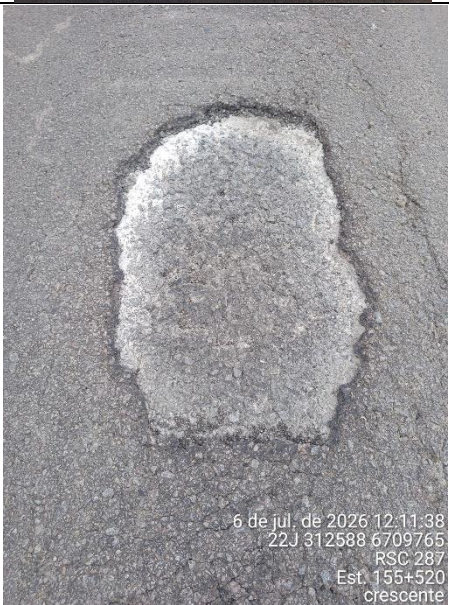
| 47. | | <p>6 de jul. de 2026 12:11:28<br/>22J 312578 6709763<br/>RSC 287<br/>Est. 155+520<br/>crescente</p> | Panela<br>Item 3.1.1 do PER | 155+530 | Crescente | 24 horas |

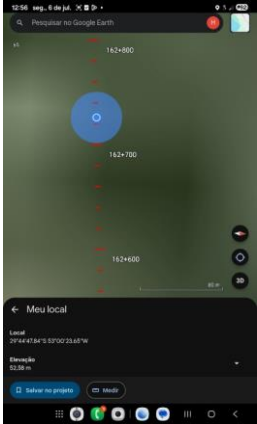
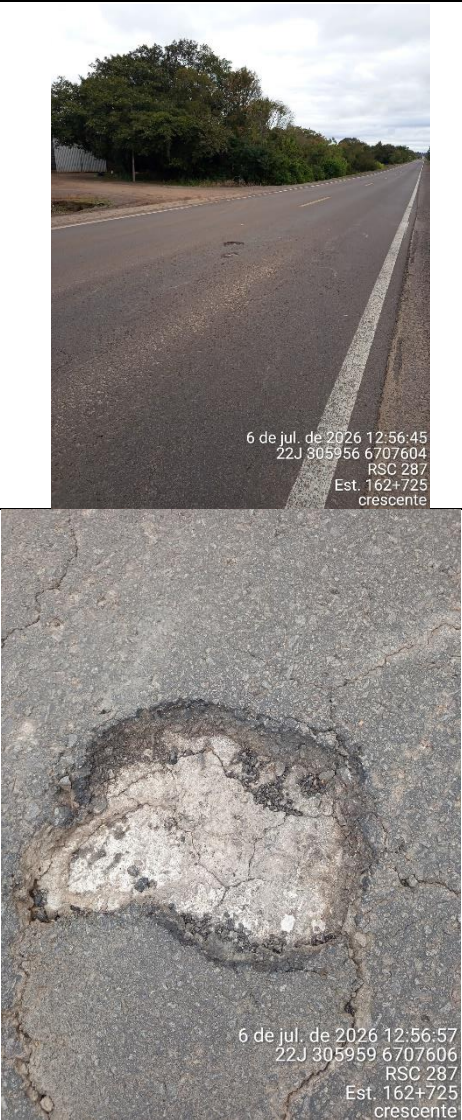
| 48. | | <p>6 de jul. de 2026 12:56:45<br/>22J 305956 6707604<br/>RSC 287<br/>Est. 162+725<br/>crescente</p> <p>6 de jul. de 2026 12:56:57<br/>22J 305959 6707606<br/>RSC 287<br/>Est. 162+725<br/>crescente</p> | <p>Panela</p> <p>Item 3.1.1 do PER</p> | 162+725 | Crescente | 24 horas |

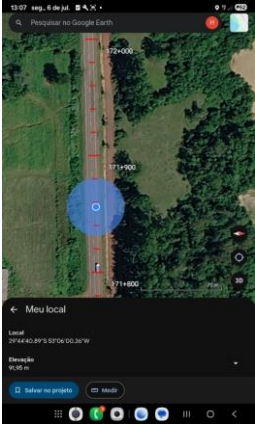
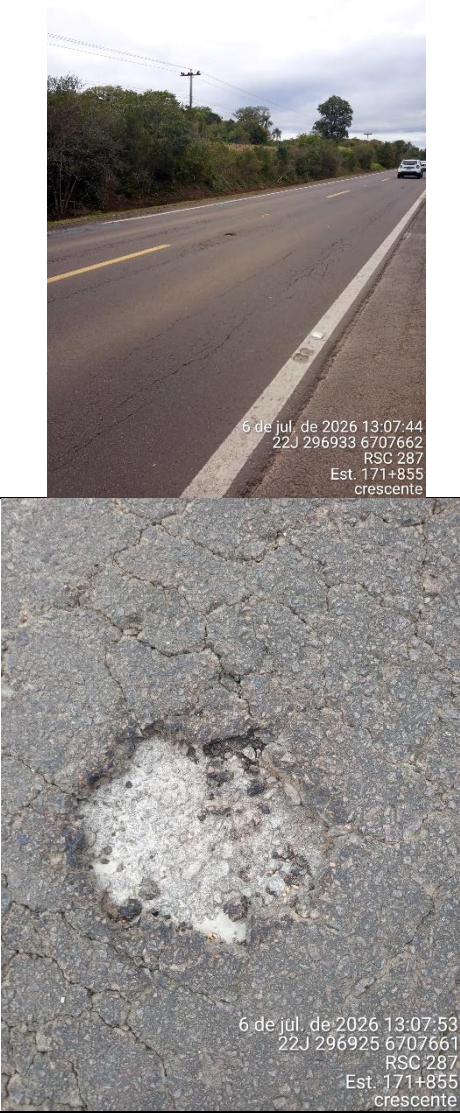
| 49. | | <p>6 de jul. de 2026 13:07:44<br/>22J 296933 6707662<br/>RSC 287<br/>Est. 171+855<br/>crescente</p> <p>6 de jul. de 2026 13:07:53<br/>22J 296925 6707661<br/>RSC 287<br/>Est. 171+855<br/>crescente</p> | <p>Panela</p> <p>Item 3.1.1 do PER</p> | 171+855 | Crescente | 24 horas |

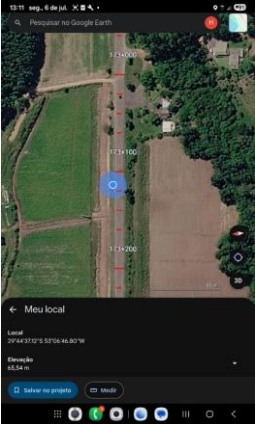
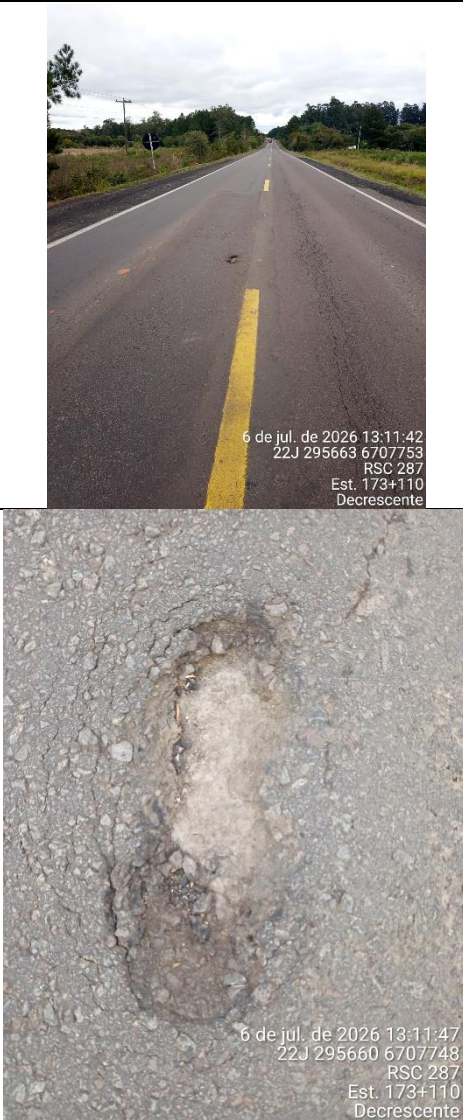
| 50. | | | <p> 6 de jul. de 2026 13:11:42<br/> 22J 295663 6707753<br/> RSC 287<br/> Est. 173+110<br/> Decrescente </p> <p> 6 de jul. de 2026 13:11:47<br/> 22J 295660 6707748<br/> RSC 287<br/> Est. 173+110<br/> Decrescente </p> <p> Painela<br/> Item 3.1.1 do PER </p> | 173+110 | Decrescente | 24 horas |

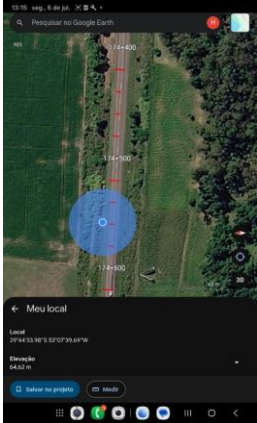
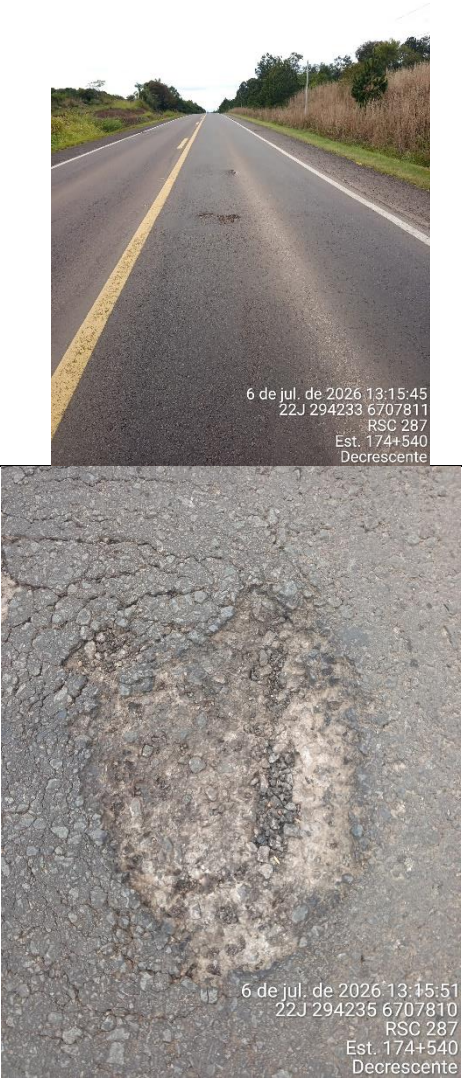
| 51. | | <p>6 de jul. de 2026 13:15:45<br/>22J 294233 6707811<br/>RSC 287<br/>Est. 174+540<br/>Decrescente</p> <p>6 de jul. de 2026 13:15:51<br/>22J 294235 6707810<br/>RSC 287<br/>Est. 174+540<br/>Decrescente</p> | <p>Panela</p> <p>Item 3.1.1 do PER</p> | <p>174+540</p> <p>(defeito em local já reparado)</p> | <p>Decrescente</p> | <p>24 horas</p> |
