## RELATÓRIO DE VISTORIA

**Identificação:** DFCR-RSM-RV-071-2026;

**Objeto do Contrato:** concessão da infraestrutura de transporte do trecho da RSC-287, trecho Tabai – Santa Maria (km 28,03 ao km 232,54);

**Concessionária:** Rota de Santa Maria (RSM);

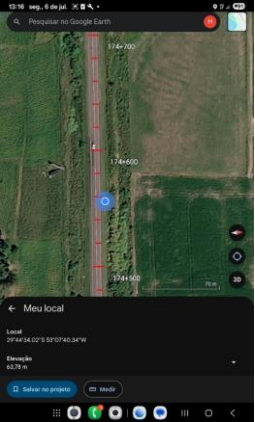
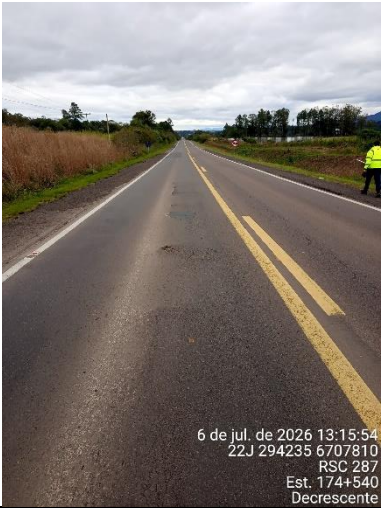
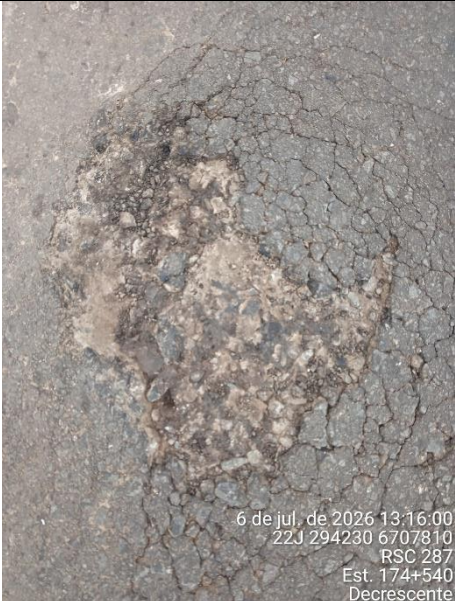
| 52. | | <div data-bbox="734 268 1113 777"> <p>6 de jul. de 2026 13:15:54<br/>22J 294235 6707810<br/>RSC 287<br/>Est. 174+540<br/>Decrescente</p> </div> <div data-bbox="685 777 1137 1380"> <p>6 de jul. de 2026 13:16:00<br/>22J 294230 6707810<br/>RSC 287<br/>Est. 174+540<br/>Decrescente</p> </div> | <p>Panela</p> <p>Item 3.1.1 do PER</p> | <p>174+550</p> <p>(defeito em local já reparado)</p> | <p>Decrescente</p> | <p>24 horas</p> |

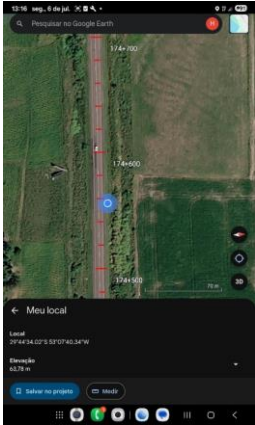
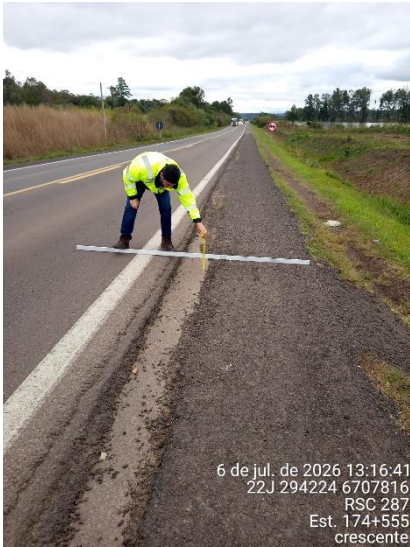
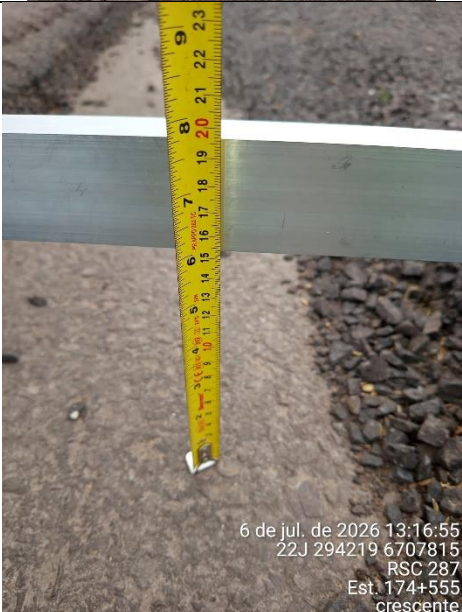
| 53. | | <div data-bbox="707 268 1115 817"> <p>6 de jul. de 2026 13:16:41<br/>22J 294224 6707816<br/>RSC 287<br/>Est. 174+555<br/>crescente</p> </div> <div data-bbox="683 817 1142 1431"> <p>6 de jul. de 2026 13:16:55<br/>22J 294219 6707815<br/>RSC 287<br/>Est. 174+555<br/>crescente</p> </div> | <p>Desnível entre Pavimento e Acostamento</p> <p>(Medição: 154mm)</p> <p>Item 3.1.1 do PER</p> | <p>174+555</p> <p>(Acostamento)</p> | <p>Crescente</p> | <p>72 horas</p> |

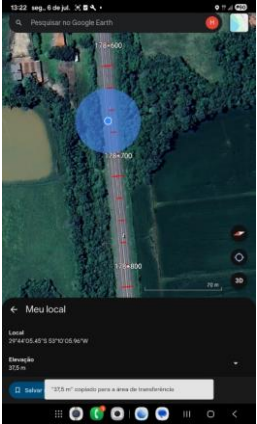
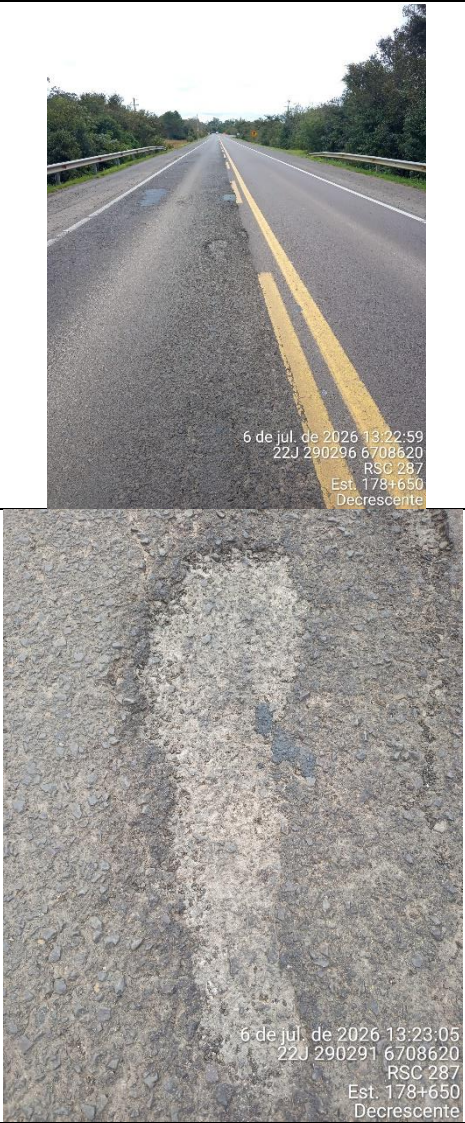
| 54. | | | Painelas<br>Item 3.1.1 do PER | 178+650<br>(defeito em local já reparado) | Decrescente | 24 horas |

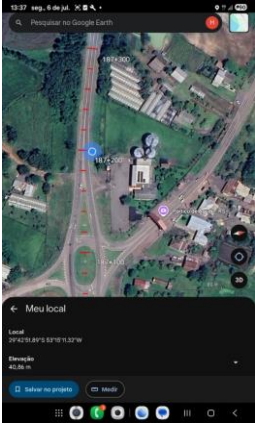
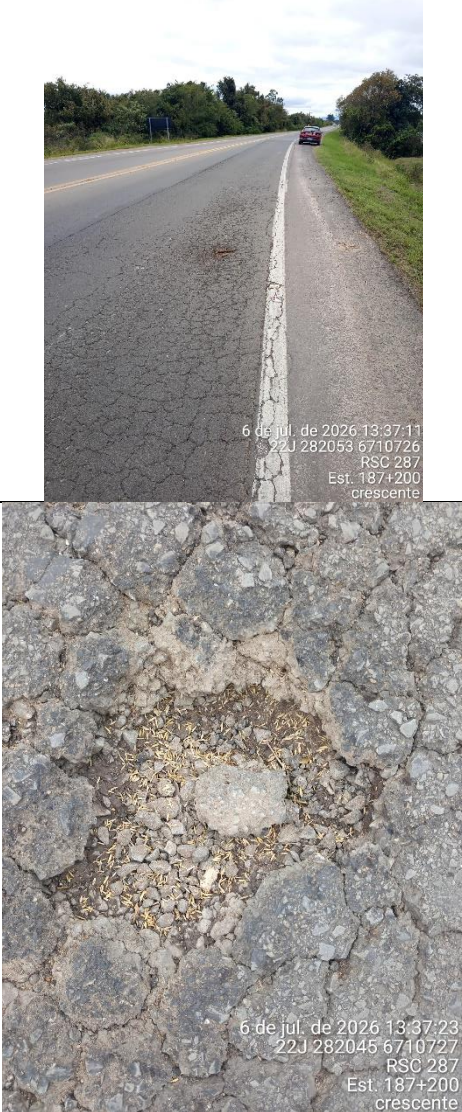
| 55. | | | <p> Painela<br/> Item 3.1.1 do PER </p> | 187+200 | Crescente | 24 horas |

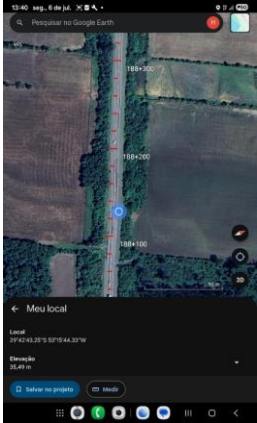
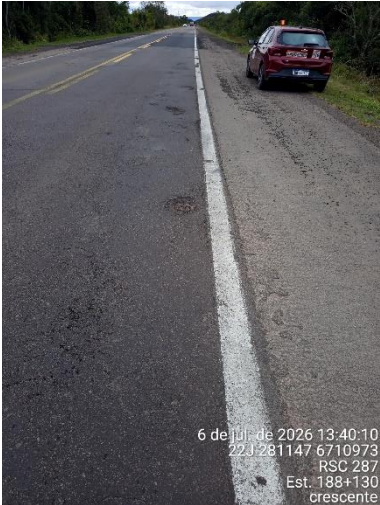
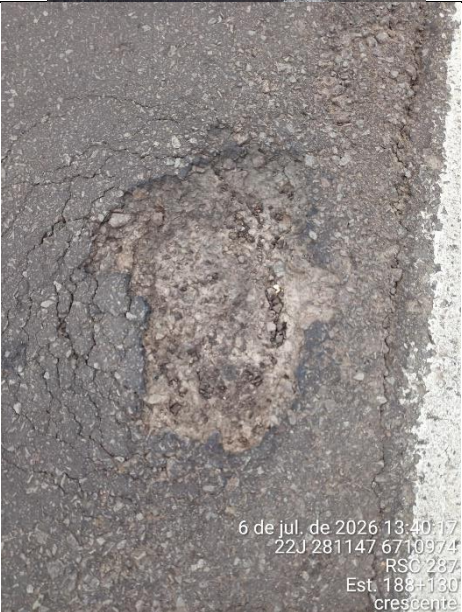
| 56. | | <div data-bbox="728 268 1106 774"> <p>6 de jul. de 2026 13:40:10<br/>22J 281147 6710973<br/>RSC 287<br/>Est. 188+130<br/>crescente</p> </div> <div data-bbox="683 774 1142 1388"> <p>6 de jul. de 2026 13:40:17<br/>22J 281147 6710974<br/>RSC 287<br/>Est. 188+130<br/>crescente</p> </div> | <p>Panela</p> <p>Item 3.1.1 do PER</p> | 188+130 | Crescente | 24 horas |

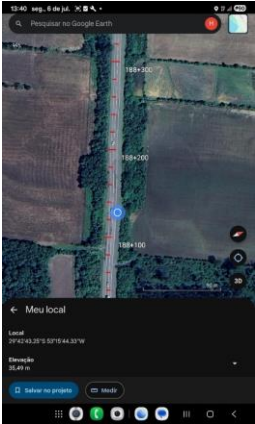
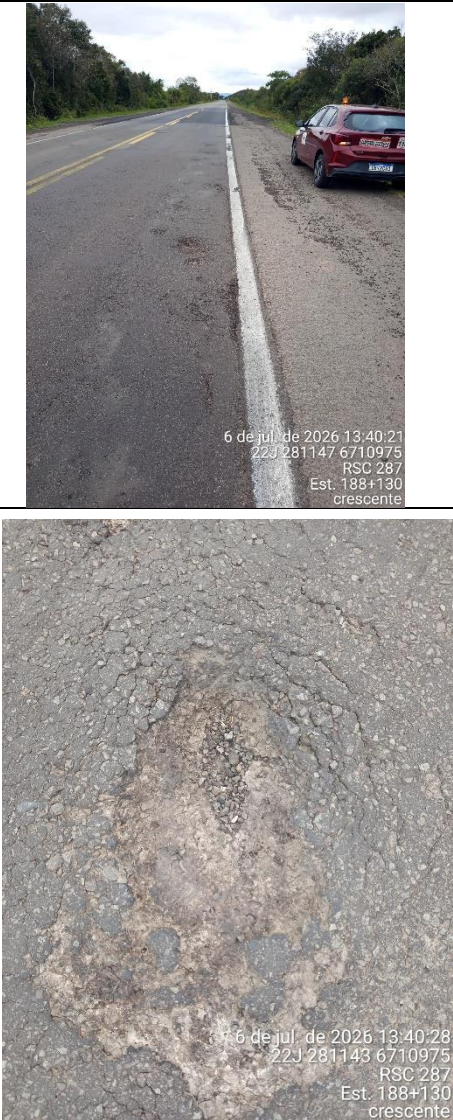
| 57. | | <p>6 de jul. de 2026 13:40:21<br/>22J 281147 6710975<br/>RSC 287<br/>Est. 188+130<br/>crescente</p> <p>6 de jul. de 2026 13:40:28<br/>22J 281143 6710975<br/>RSC 287<br/>Est. 188+130<br/>crescente</p> | <p>Panelas</p> <p>Item 3.1.1 do PER</p> | 188+140 | Crescente | 24 horas |

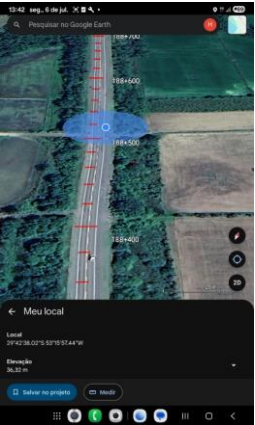
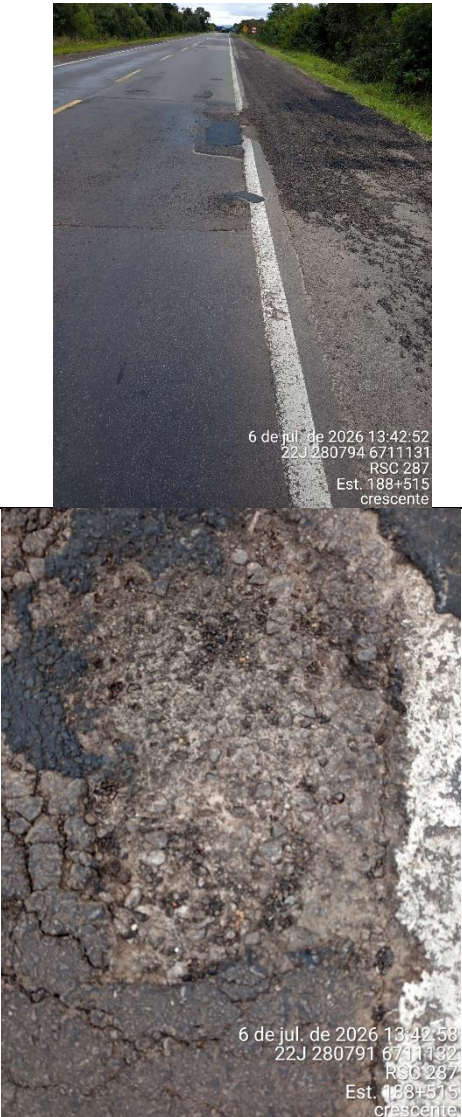
| 58. | | | <p>6 de jul. de 2026 13:42:52<br/>22J 280794 6711131<br/>RSC 287<br/>Est. 188+515<br/>crescente</p> <p>6 de jul. de 2026 13:42:58<br/>22J 280791 6711132<br/>RSC 287<br/>Est. 188+515<br/>crescente</p> <p>Panelas<br/>Item 3.1.1 do PER</p> | <p>188+515<br/>(defeito em local já reparado)</p> | Crescente | 24 horas |

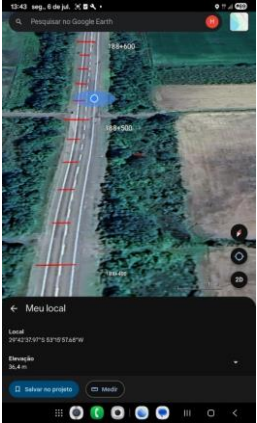
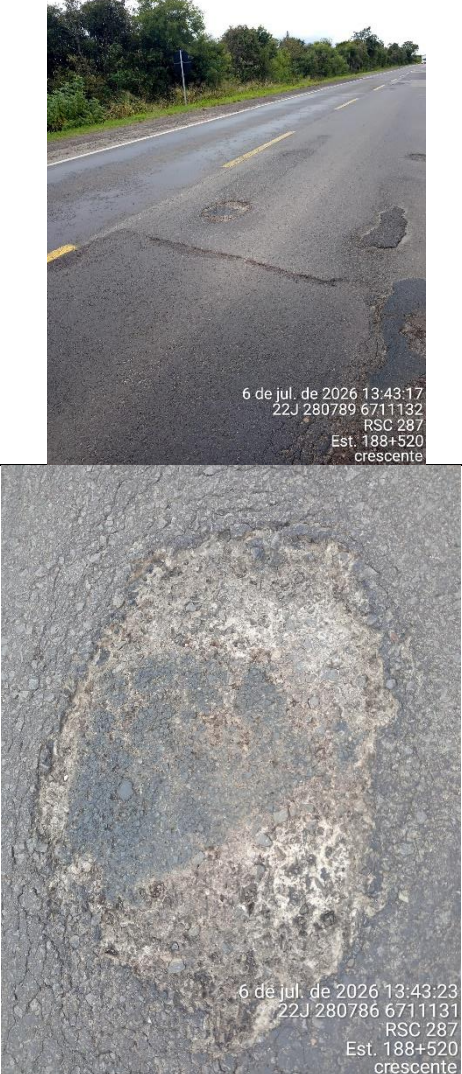
| 59. | | <p>6 de jul. de 2026 13:43:17<br/>22J 280789 6711132<br/>RSC 287<br/>Est. 188+520<br/>crescente</p> <p>6 de jul. de 2026 13:43:23<br/>22J 280786 6711131<br/>RSC 287<br/>Est. 188+520<br/>crescente</p> | <p>Panela</p> <p>Item 3.1.1 do PER</p> | <p>188+520</p> <p>(defeito em local já reparado)</p> | <p>Crescente</p> | <p>24 horas</p> |

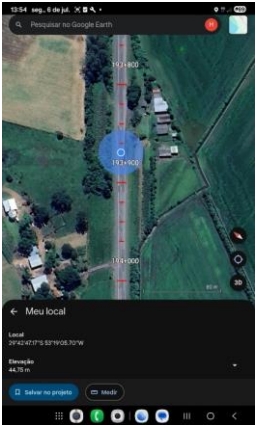
| 65. | | | <p>6 de jul. de 2026 13:54:30<br/>22J 275737 6710746<br/>RSC 287<br/>Est. 193+870<br/>Decrescente</p> <p>6 de jul. de 2026 13:54:37<br/>22J 275739 6710748<br/>RSC 287<br/>Est. 193+870<br/>Decrescente</p> <p>Panela<br/>Item 3.1.1 do PER</p> | <p>193+880<br/>(defeito em local já reparado)</p> | Decrescente | 24 horas |

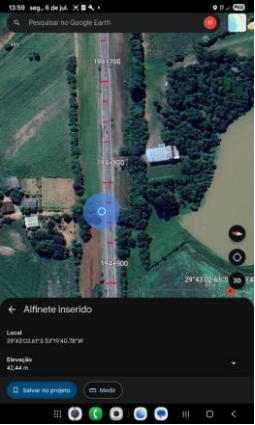
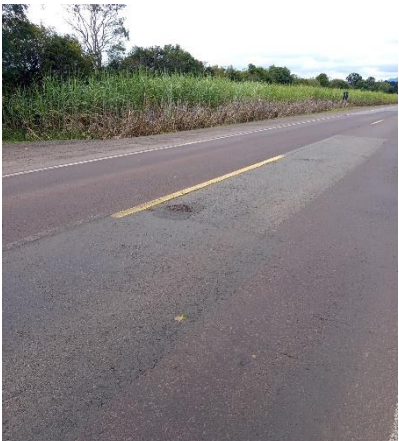
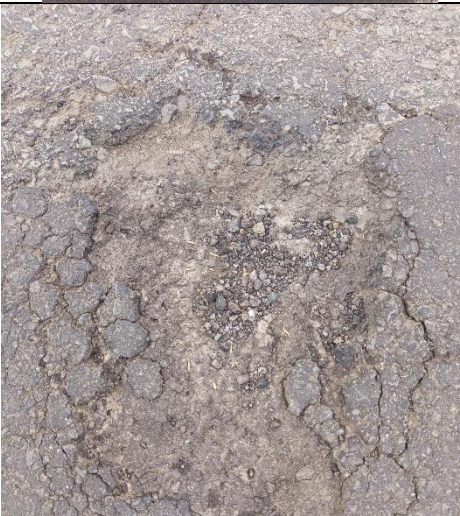
| 67. | | <div data-bbox="723 268 1120 798"> <p>6 de jul. de 2026 13:59:49<br/>22J 274864 6710392<br/>RSC 287<br/>Est. 194+825<br/>Decrescente</p> </div> <div data-bbox="683 798 1140 1414"> <p>6 de jul. de 2026 13:59:56<br/>22J 274868 6710394<br/>RSC 287<br/>Est. 194+825<br/>Decrescente</p> </div> | <p>Panela</p> <p>Item 3.1.1 do PER</p> | <p>194+825</p> <p>(defeito em local já reparado)</p> | <p>Decrescente</p> | <p>24 horas</p> |

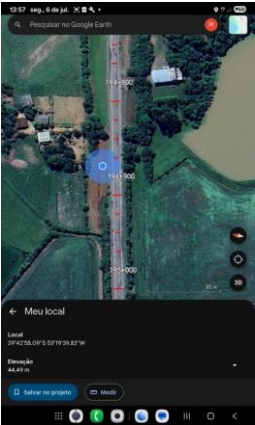
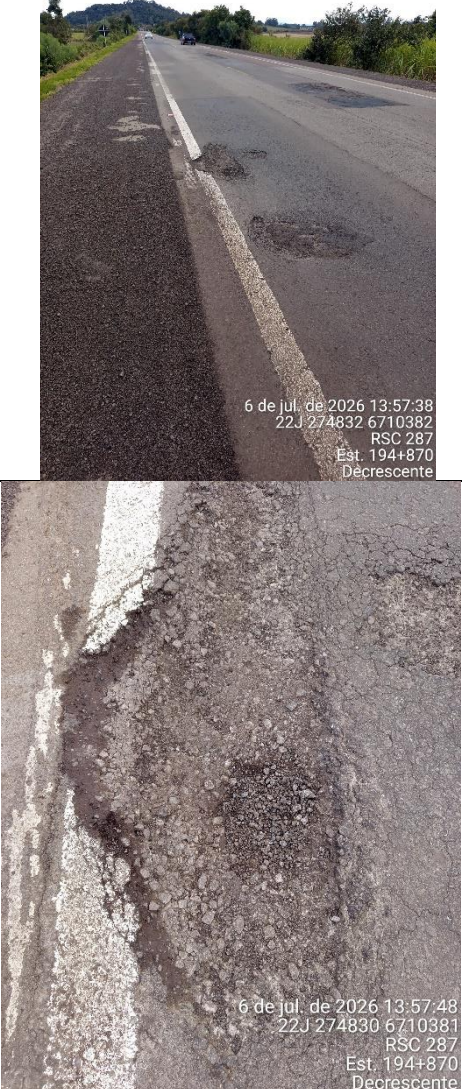
| 68. | | <p>6 de jul. de 2026 13:57:38<br/>22J 274832 6710382<br/>RSC 287<br/>Est. 194+870<br/>Decrescente</p> <p>6 de jul. de 2026 13:57:48<br/>22J 274830 6710381<br/>RSC 287<br/>Est. 194+870<br/>Decrescente</p> | <p>Panelas</p> <p>Item 3.1.1 do PER</p> | <p>194+870</p> <p>(defeito em local já reparado)</p> | <p>Decrescente</p> | <p>24 horas</p> |

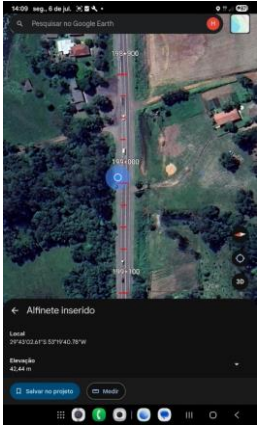
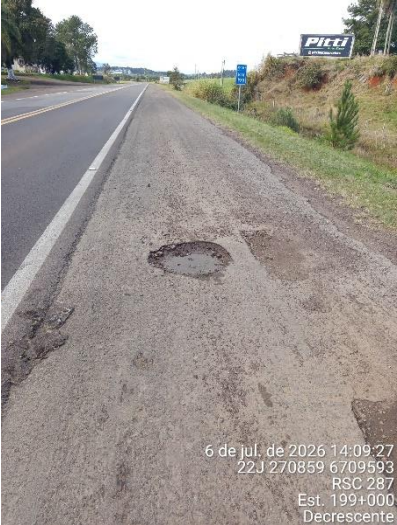
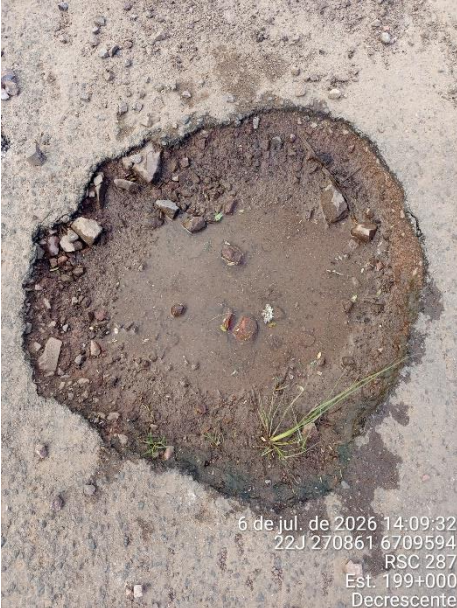
| <p>69.</p> | | <div data-bbox="734 268 1128 794"> <p>6 de jul. de 2026 14:09:27<br/>22J 270859 6709593<br/>RSC 287<br/>Est. 199+000<br/>Decrescente</p> </div> <div data-bbox="683 798 1137 1409"> <p>6 de jul. de 2026 14:09:32<br/>22J 270861 6709594<br/>RSC 287<br/>Est. 199+000<br/>Decrescente</p> </div> | <p>Panelas</p> <p>Item 3.1.1 do PER</p> | <p>199+000</p> <p>(Acostamento)</p> | <p>Decrescente</p> | <p>24 horas</p> |

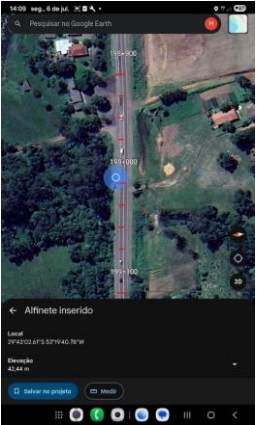
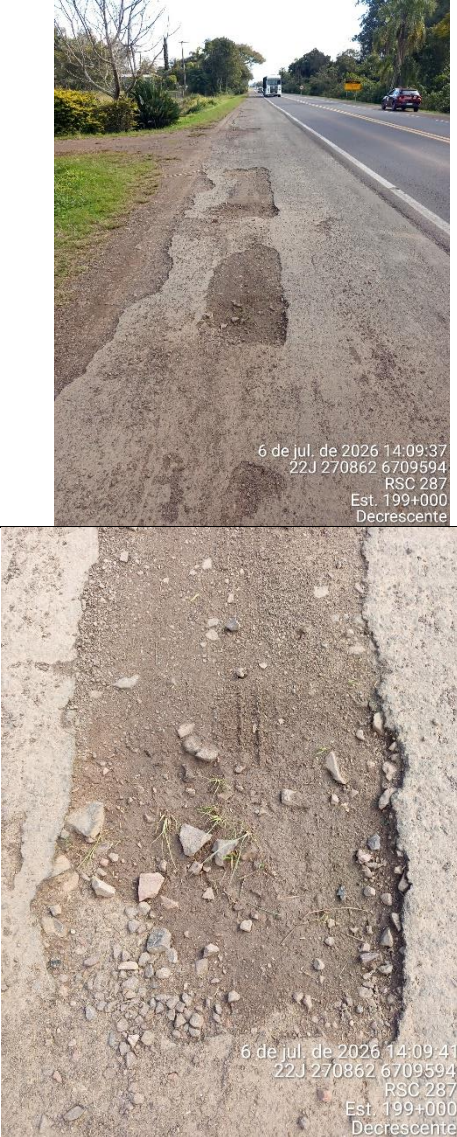
| 70. | | | <p>6 de jul. de 2026 14:09:37<br/>22J 270862 6709594<br/>RSC 287<br/>Est. 199+000<br/>Decrescente</p> <p>6 de jul. de 2026 14:09:41<br/>22J 270862 6709594<br/>RSC 287<br/>Est. 199+000<br/>Decrescente</p> <p>Panelas<br/>Item 3.1.1 do PER</p> | 199+010<br>(Acostamento) | Decrescente | 24 horas |

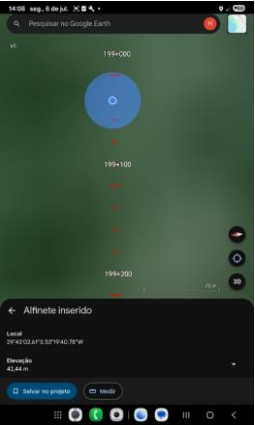
| 71. | | | <p> Painela<br/> Item 3.1.1 do PER </p> | <p> 199+025<br/> (Acostamento) </p> | <p>Decrescente</p> | <p>24 horas</p> |

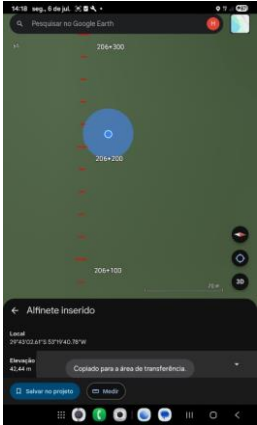
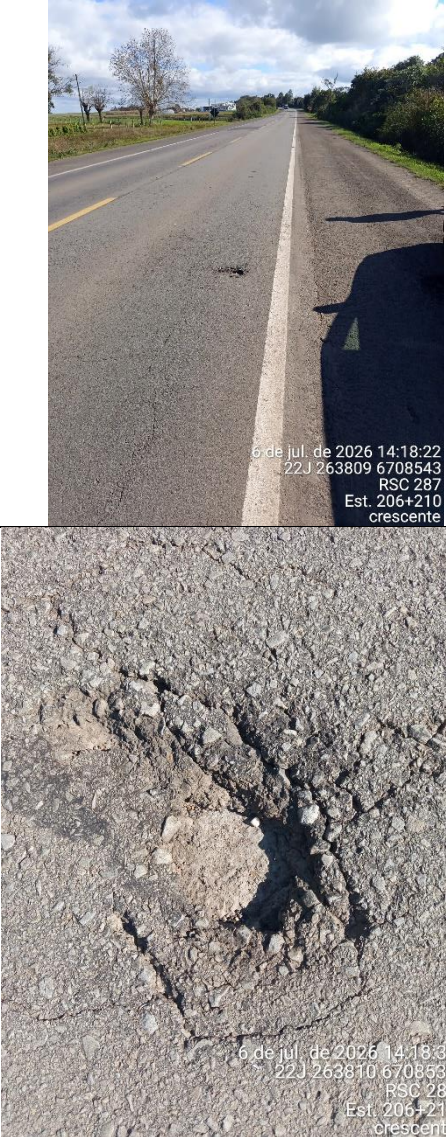
| 72. | | | <p>Panela</p> <p>Item 3.1.1 do PER</p> | <p>206+210</p> <p>(defeito em local já reparado)</p> | <p>Crescente</p> | <p>24 horas</p> |

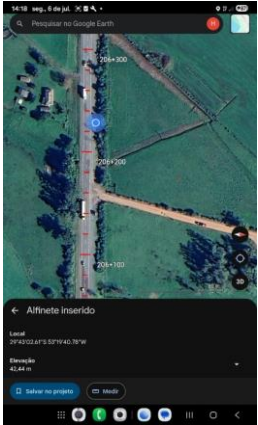
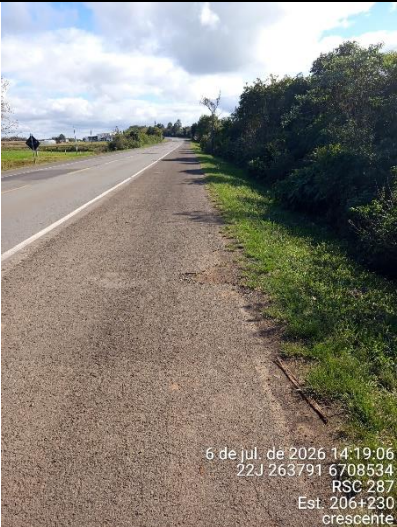
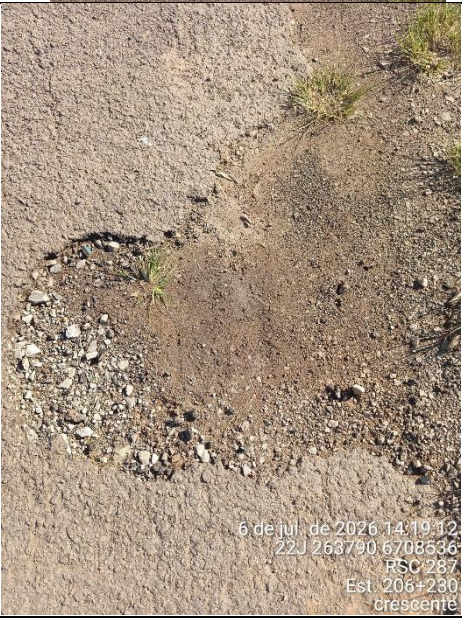
| 73. | | <p>6 de jul. de 2026 14:19:06<br/>22J 263791 6708534<br/>RSC 287<br/>Est. 206+230<br/>crescente</p> <p>6 de jul. de 2026 14:19:12<br/>22J 263790 6708536<br/>RSC 287<br/>Est. 206+230<br/>crescente</p> | Panela<br>Item 3.1.1 do PER | 206+230<br>(Acostamento) | Crescente | 24 horas |

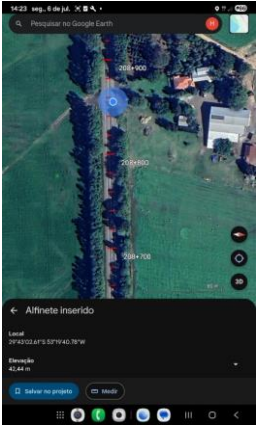
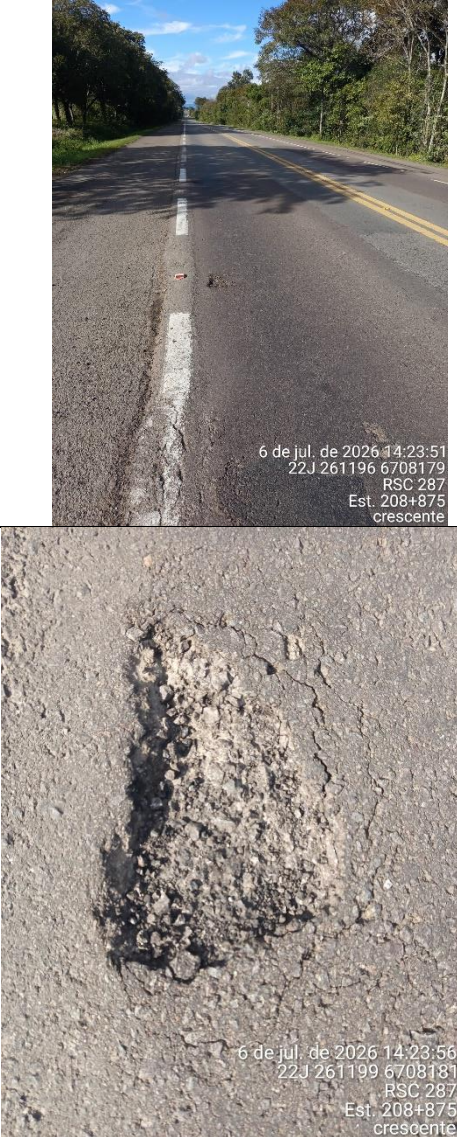
| 74. | | | <p>Panela</p> <p>Item 3.1.1 do PER</p> | 208+875 | Crescente | 24 horas |

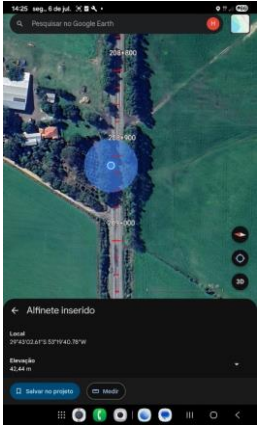
| <p>75.</p> | | | <p>Panelas</p> <p>Item 3.1.1 do PER</p> | <p>208+885</p> <p>(defeito em local já reparado)</p> | <p>Crescente</p> | <p>24 horas</p> |

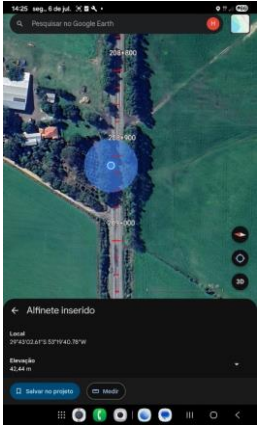
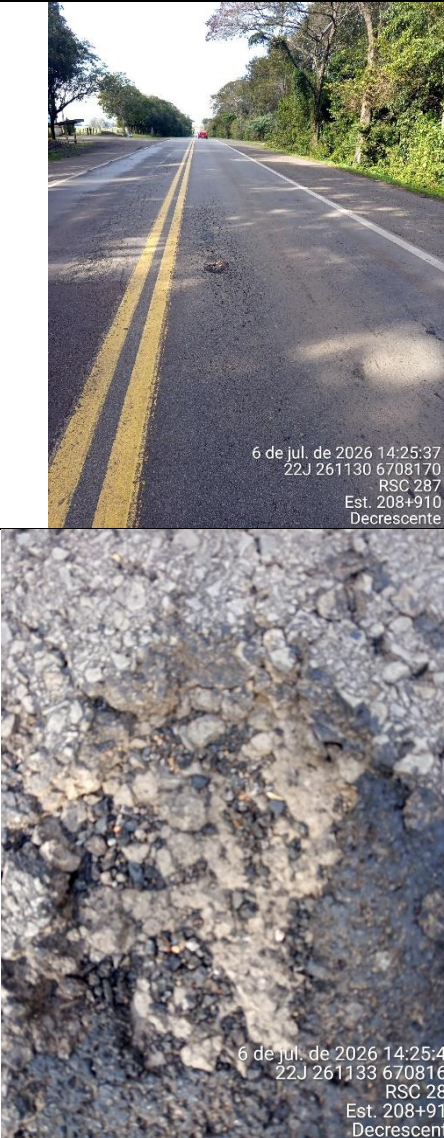
| 76. | | <p>6 de jul. de 2026 14:25:37<br/>22J 261130 6708170<br/>RSC 287<br/>Est. 208+910<br/>Decrescente</p> <p>6 de jul. de 2026 14:25:44<br/>22J 261133 6708169<br/>RSC 287<br/>Est. 208+910<br/>Decrescente</p> | <p>Panela</p> <p>Item 3.1.1 do PER</p> | <p>208+910</p> <p>(defeito em local já reparado)</p> | <p>Decrescente</p> | <p>24 horas</p> |

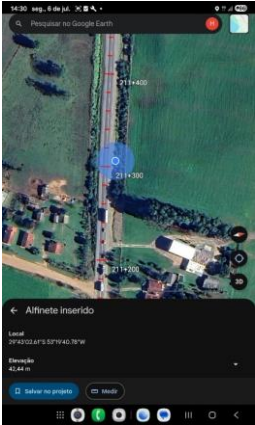
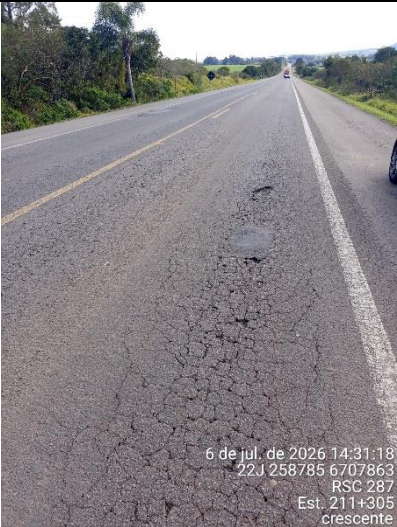
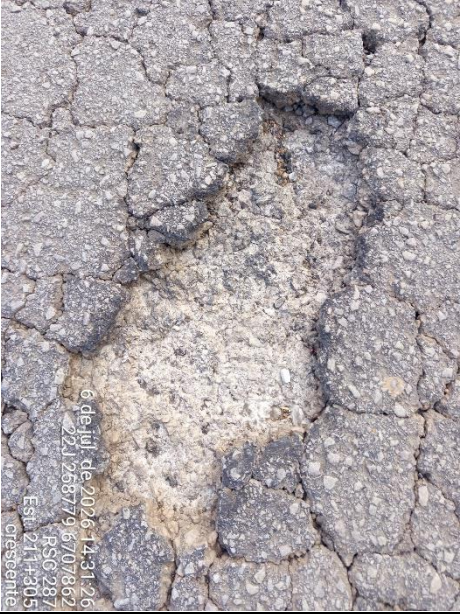
| 77. | | <p>6 de jul. de 2026 14:31:18<br/>22J 258785 6707863<br/>RSC 287<br/>Est. 211+305<br/>crescente</p> <p>6 de jul. de 2026 14:31:26<br/>22J 258779 6707862<br/>RSC 287<br/>Est. 211+305<br/>crescente</p> | Panela<br>Item 3.1.1 do PER | 211+305 | Crescente | 24 horas |

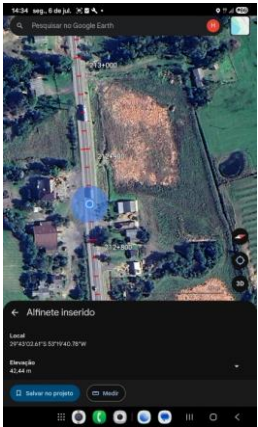
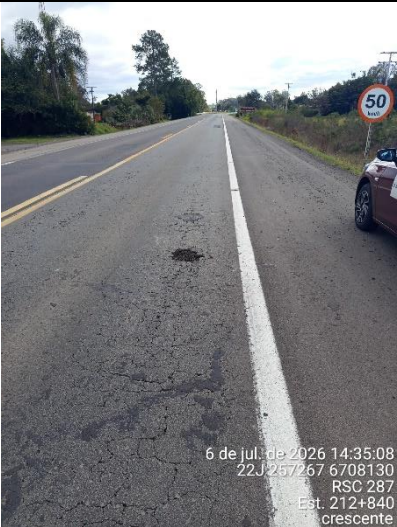
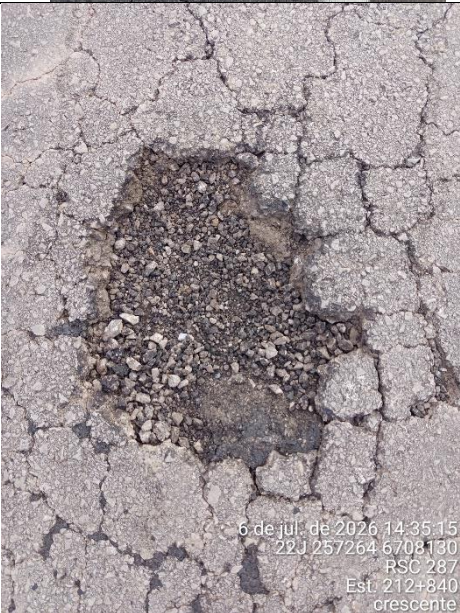
| 78. | | <div><p>6 de jul. de 2026 14:35:08<br/>22J 257267 6708130<br/>RSC 287<br/>Est. 212+840<br/>crescente</p></div> <div><p>6 de jul. de 2026 14:35:15<br/>22J 257264 6708130<br/>RSC 287<br/>Est. 212+840<br/>crescente</p></div> | Panela<br>Item 3.1.1 do PER | 212+840 | Crescente | 24 horas |

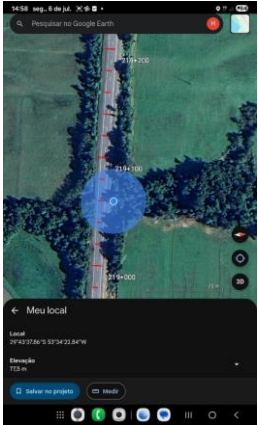
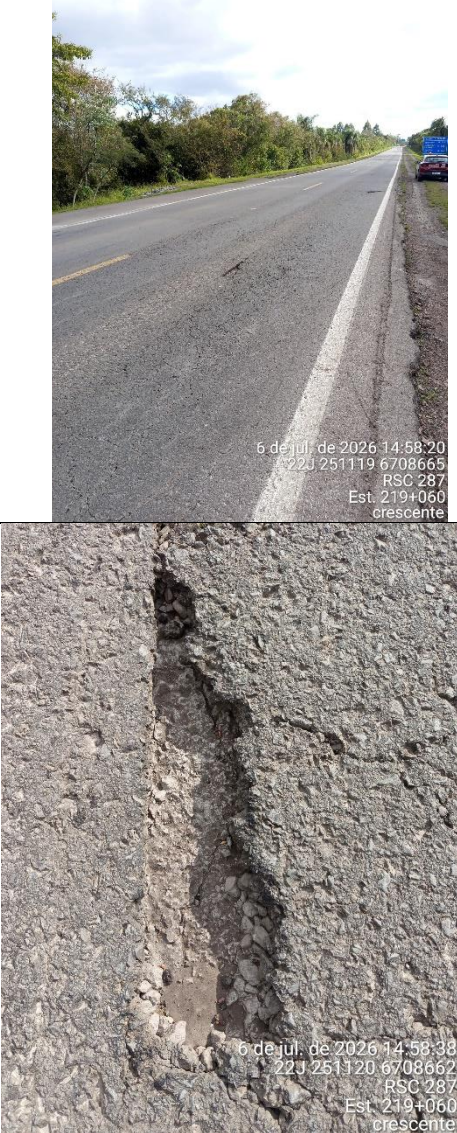
| 84. | | | <p> 6 de jul. de 2026 14:58:20<br/> 22J 251119 6708665<br/> RSC 287<br/> Est. 219+060<br/> crescente </p> <p> 6 de jul. de 2026 14:58:38<br/> 22J 251120 6708662<br/> RSC 287<br/> Est. 219+060<br/> crescente </p> <p> Panela<br/> Item 3.1.1 do PER </p> | 219+060 | Crescente | 24 horas |

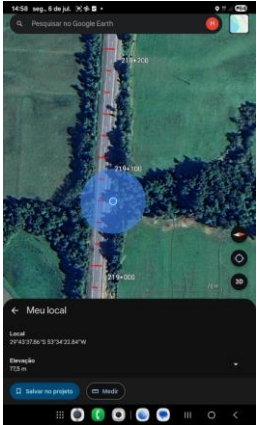
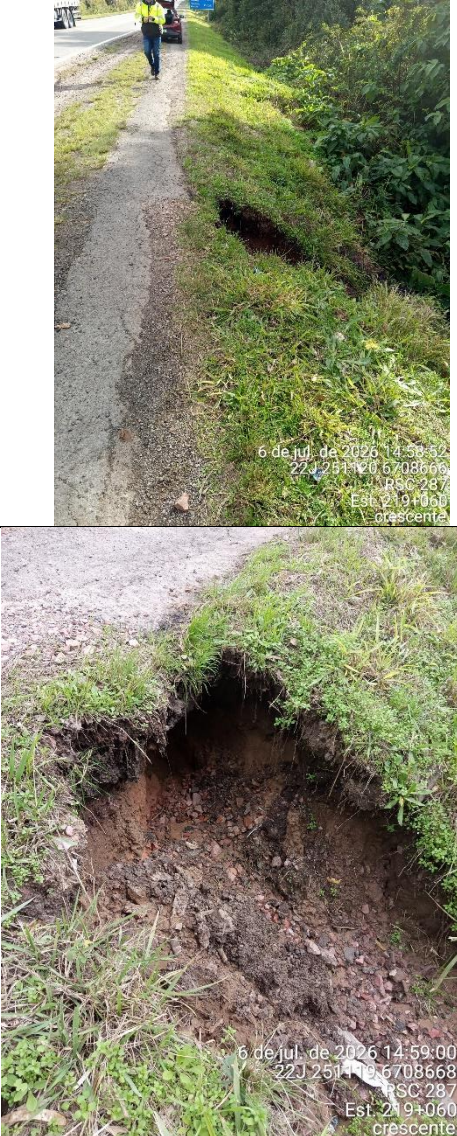
| 85. | | | Terrapleno instável<br>Item 3.1.5 do PER | 219+060<br>(Acostamento) | Crescente | 72 horas |

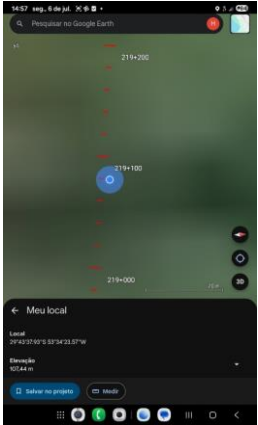
| <p>86.</p> | | | <p>Desnível entre Pavimento e Acostamento</p> <p>(Medição: 181mm)</p> <p>Item 3.1.1 do PER</p> | <p>219+070</p> <p>(Acostamento)</p> | <p>Crescente</p> | <p>72 horas</p> |

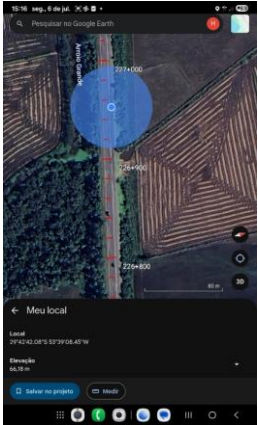
| 88. | | | <p> Painela<br/> Item 3.1.1 do PER </p> | 226+955 | Crescente | 24 horas |

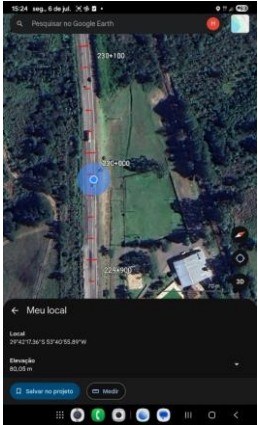
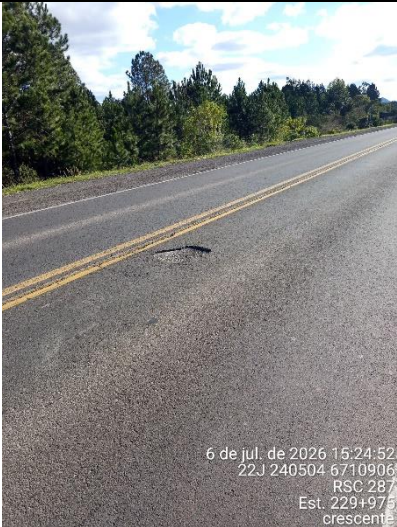
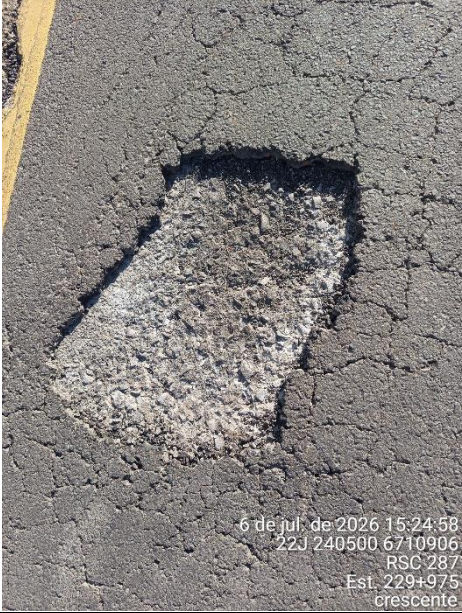
| 90. | | <div><p>6 de jul. de 2026 15:24:52<br/>22J 240504 6710906<br/>RSC 287<br/>Est. 229+975<br/>crescente</p></div> <div><p>6 de jul. de 2026 15:24:58<br/>22J 240500 6710906<br/>RSC 287<br/>Est. 229+975<br/>crescente</p></div> | Panela<br>Item 3.1.1 do PER | 229+975 | Crescente | 24 horas |

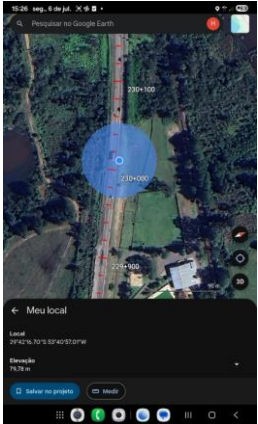
| <p>91.</p> | | | <p>Panela<br/>Item 3.1.1 do PER</p> | <p>230+030</p> | <p>Crescente</p> | <p>24 horas</p> |

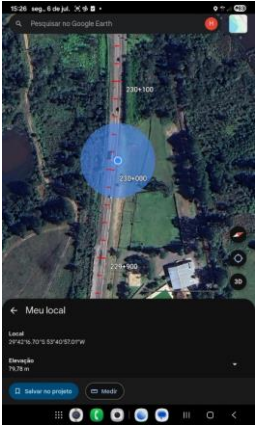
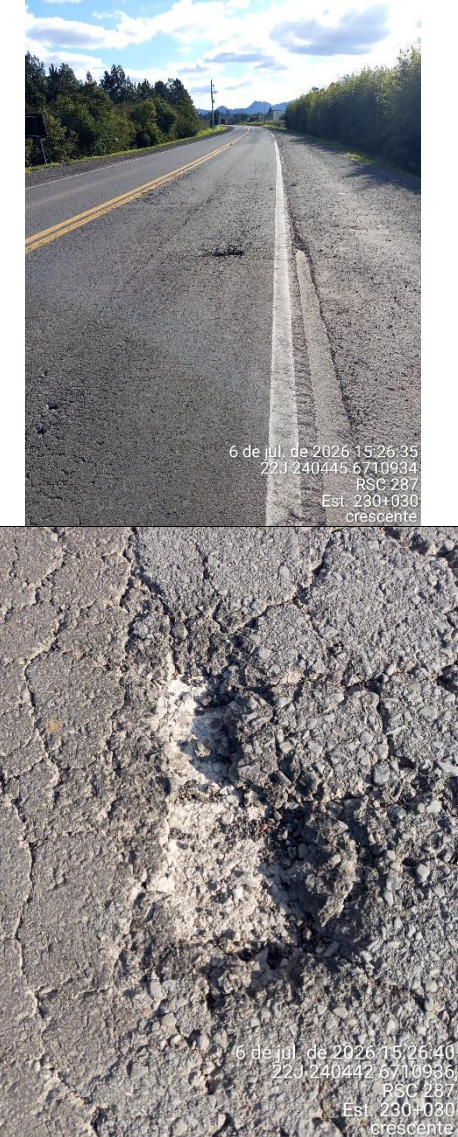
| 92. | | | <p>Panela</p> <p>Item 3.1.1 do PER</p> | 230+040 | Crescente | 24 horas |

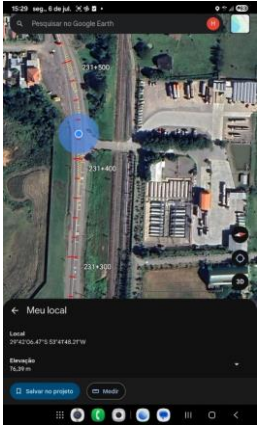
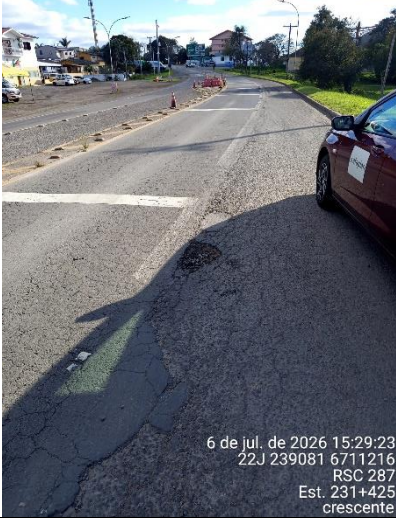
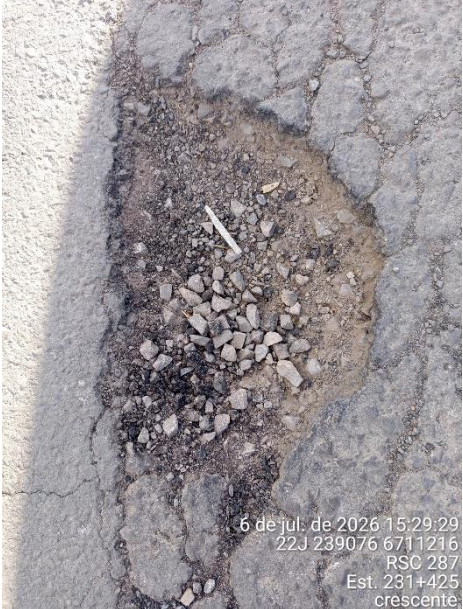
| <p>93.</p> | | <div data-bbox="723 277 1117 796"> <p>6 de jul. de 2026 15:29:23<br/>22J 239081 6711216<br/>RSC 287<br/>Est. 231+425<br/>crescente</p> </div> <div data-bbox="680 798 1140 1410"> <p>6 de jul. de 2026 15:29:29<br/>22J 239076 6711216<br/>RSC 287<br/>Est. 231+425<br/>crescente</p> </div> | <p>Panela<br/>Item 3.1.1 do PER</p> | <p>231+425<br/>(Acostamento)</p> | <p>Crescente</p> | <p>24 horas</p> |

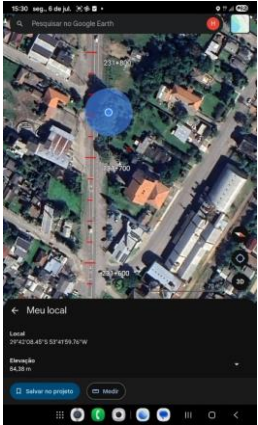
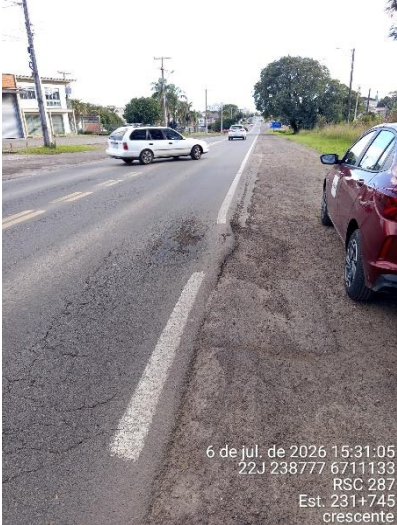
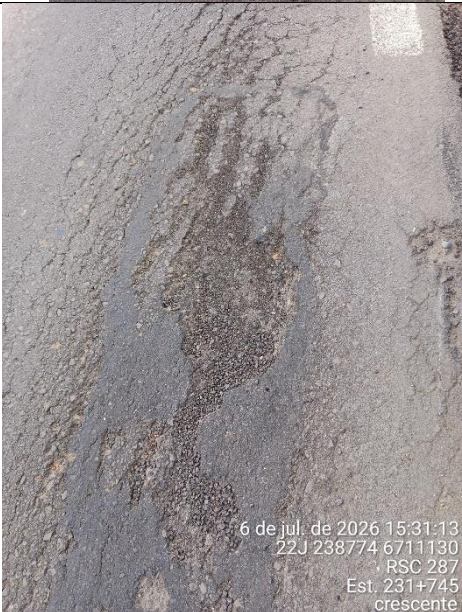
| <p>94.</p> | | <div data-bbox="725 268 1120 794"> <p>6 de jul. de 2026 15:31:05<br/>22J 238777 6711133<br/>RSC 287<br/>Est. 231+745<br/>crescente</p> </div> <div data-bbox="678 794 1137 1409"> <p>6 de jul. de 2026 15:31:13<br/>22J 238774 6711130<br/>RSC 287<br/>Est. 231+745<br/>crescente</p> </div> | <p>Panela</p> <p>Item 3.1.1 do PER</p> | <p>231+745</p> <p>(defeito em local já reparado)</p> | <p>Crescente</p> | <p>24 horas</p> |

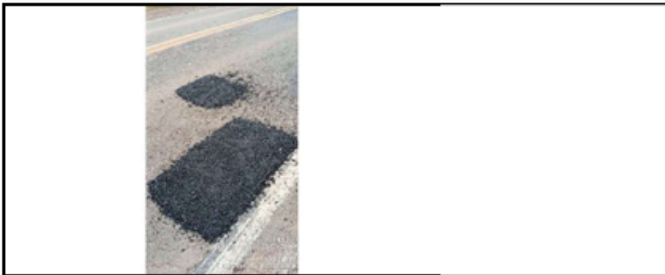
92. Conforme registro fotográfico abaixo, retirado da Ficha - Operações, apresentada no anexo (2884163), está demonstrado exemplo de reparo provisório e não definitivo.

93. A SERG/SPR/DFCR registra que as correções dos defeitos/constatações realizadas no pavimento da rodovia deverão, obrigatoriamente, atender às especificações do DAER/RS, de maneira que a camada de recomposição apresente superfície nivelada, admitindo-se, no entanto, remendos cujas deformações/desníveis sejam inferiores a 5 mm em relação ao pavimento original (medido com régua de 3,6 m), conforme previsto no item 3.1.1 do Programa de Exploração da Rodovia (PER).
