## RELATÓRIO DE VISTORIA

**Identificação:** DFCR-RSM-RV-078-2026;

**Objeto do Contrato:** concessão da infraestrutura de transporte do trecho da RSC-287, trecho Tabai – Santa Maria (km 28,03 ao km 232,54);

## NOTA TÉCNICA

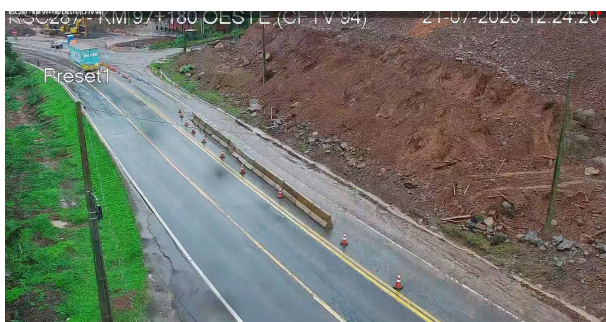
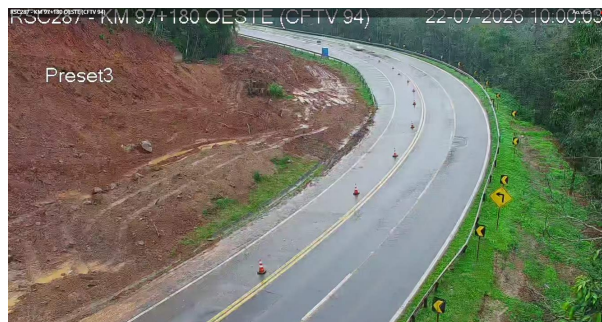
d) A vistoria de campo revelou um cenário de **grave deficiência da sinalização temporária**, caracterizado pela insuficiência, deterioração e inadequação dos dispositivos de sinalização vertical, horizontal e de canalização do tráfego em diferentes segmentos das obras vistoriadas.

f) Não se trata de imperfeições pontuais decorrentes da dinâmica da obra, mas da ausência de um sistema de sinalização compatível com a complexidade operacional existente. O cenário verificado evidencia falha sistêmica na gestão da segurança da obra e descumprimento das obrigações contratuais assumidas pela Concessionária. As fotografias apresentadas a seguir evidenciam a insuficiência da sinalização temporária e a disposição confusa da sinalização horizontal, com ausência de dispositivos essenciais de advertência, regulamentação e canalização do tráfego. As falhas comprometem a orientação dos condutores, aumentam o risco de manobras indevidas e elevam a probabilidade de sinistros, demonstrando o não atendimento aos requisitos mínimos de segurança para segmentos em obras.

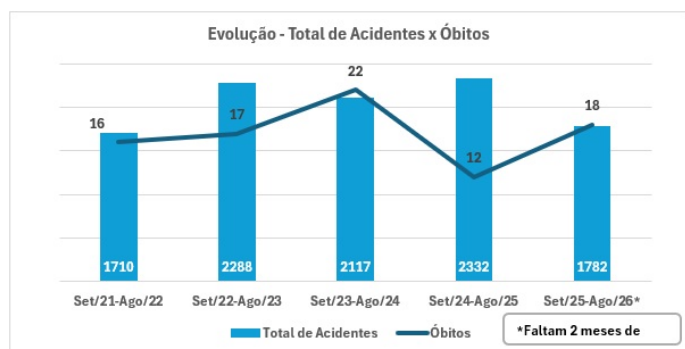
**i)** O gráfico abaixo evidencia que, durante o período de execução das obras, houve aumento significativo no número de óbitos em comparação aos registrados nos anos anteriores da concessão. Esse resultado demonstra não apenas o agravamento da severidade dos sinistros, mas também indica que as medidas de gerenciamento da segurança viária adotadas nos segmentos em obras não têm sido suficientes para mitigar os riscos decorrentes das alterações operacionais da rodovia.

**j)** A adoção imediata de medidas efetivas de segurança, especialmente quanto à implantação de sinalização temporária em conformidade com as normas técnicas e com as exigências contratuais, de forma a proporcionar condições adequadas de orientação, advertência e proteção aos usuários da via.
