Subsecretaria de Projetos para Reconstrução  
Departamento de Fiscalização de Concessões Rodoviárias

**Identificação:** DFCR-RSM-RV-085-2026;

**Objeto do Contrato:** concessão da infraestrutura de transporte do trecho da RSC-287, trecho Tabai – Santa Maria (km 28,03 ao km 232,54);

**Assunto:** vistoria técnica em campo;

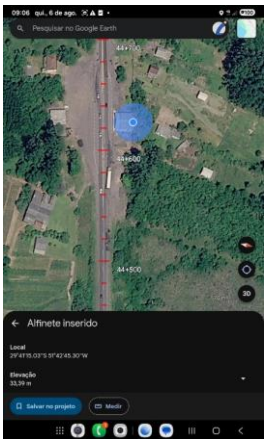
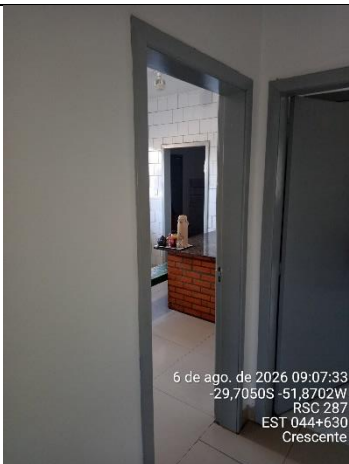
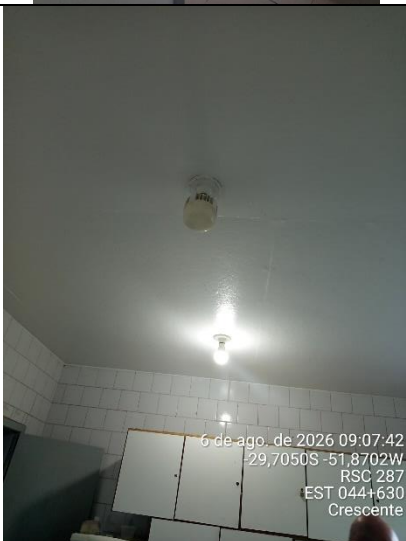
| ID | Localização | Registro Fotográfico | Constatações (PER) | Km (aproximado) | Sentido da rodovia | Prazo de correção solicitado no (PER) | Observações |
|---|---|---|---|---|---|---|---|
| 1. | | | Lâmpada danificada<br>Item 3.1.8 do PER | 044+630 | Crescente | 72 horas | 01 (uma) lâmpada queimada junto a PRE 01. |

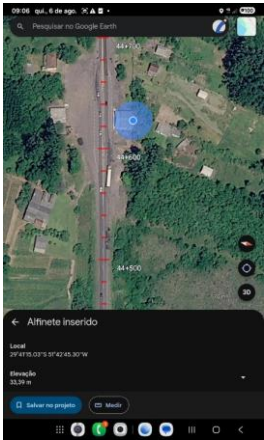
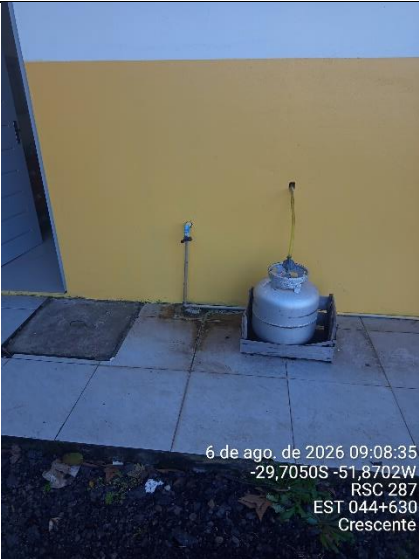
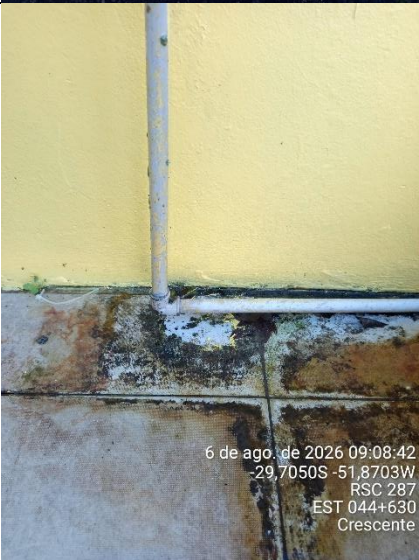
| 2. | | | Sistema hidráulico danificado<br>Item 3.1.7 do PER | 044+630 | Crescente | 72 horas | Necessidade de recomposição do elemento. |

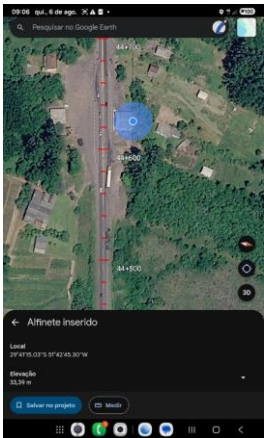
| 3. | | | Vidro de esquadria danificado<br>Item 3.1.7 do PER | 044+630 | Crescente | 72 horas | 01 (uma) Lâmina da squadria danificada junto a PRE 01. |

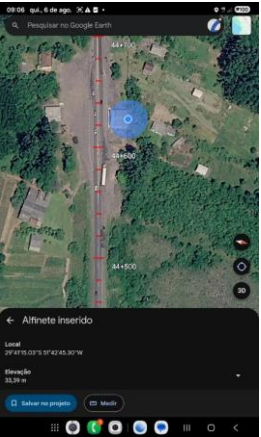
| 4. | | | <p>Vidro de esquadria danificado</p> <p>Item 3.1.7 do PER</p> | 044+630 | Crescente | 72 horas | 01 (uma) Lâmina da squadria danificada junto a PRE 01. |

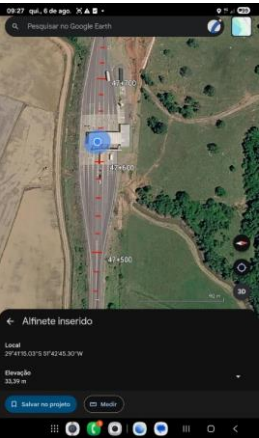
| 5. | | | Ausência de<br>limpeza<br><br>Item 3.1.7 do PER | 047+625 | Crescente | 72 horas | Cobertura da praça de<br>pedágio com ausência<br>de limpeza. |

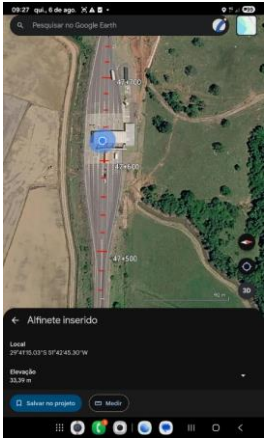
| 6. | | | <p>Edificação danificada</p> <p>Item 3.1.7 do PER</p> | 047+625 | Crescente | 72 horas | Edificação e alvenaria do sistema de cobrança de pedágio danificada. |

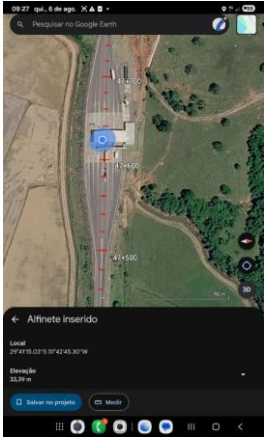
| 7. | | | Piso danificado<br>Item 3.1.7 do PER | 047+625 | Crescente | 72 horas | Piso danificado com ausência de vedação. |

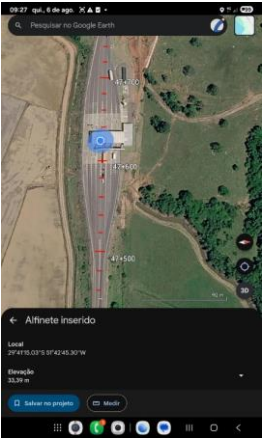
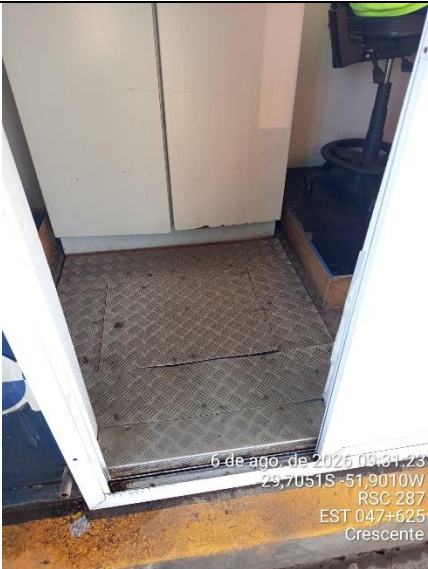
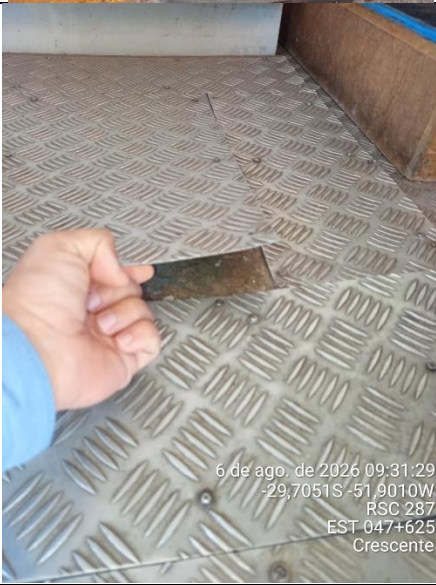
| 8. | | <p>6 de ago. de 2026 09:31:23<br/>-29,7051S -51,9010W<br/>RSC 287<br/>EST 047+625<br/>Crescente</p> | Piso danificado<br>Item 3.1.7 do PER | 047+625 | Crescente | 72 horas | Piso danificado com<br>ausência de fixação da<br>vedação metálica. |

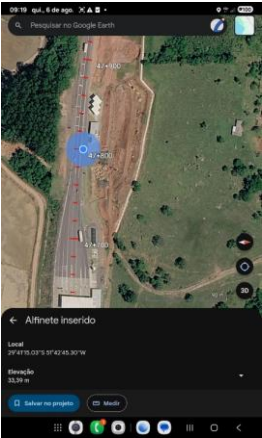
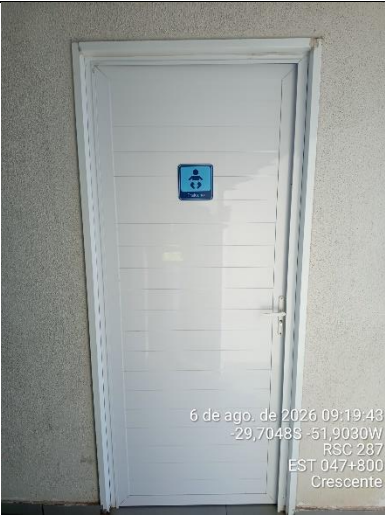
| 9. | | <p>6 de ago. de 2026 09:19:43<br/>-29,7048S -51,9030W<br/>RSC 287<br/>EST 047+800<br/>Crescente</p> | Sistema hidráulico danificado<br>Item 3.1.7 do PER | 047+800 | Crescente | 72 horas | Registro Hidráulico de Alimentação Danificado Junto a SAU. |

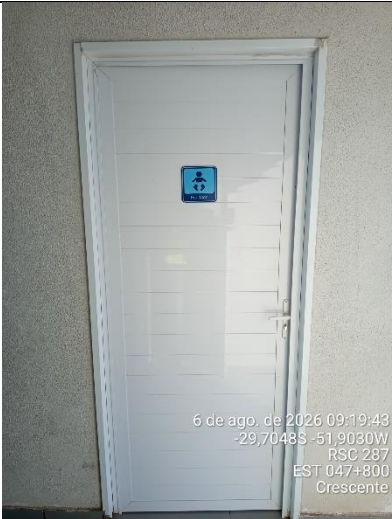
| 10. | | <p>6 de ago. de 2026 09:19:43<br/>-29,7048S -51,9030W<br/>RSC 287<br/>EST 047+800<br/>Crescente</p> | Esquadria danificada<br>Item 3.1.7 do PER | 047+800 | Crescente | 72 horas | Elemento de esquadria oxidado e danificado junto a SAU. |

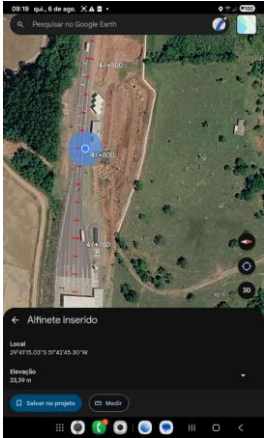
| 11. | | | Forro danificado<br>Item 3.1.7 do PER | 047+800 | Crescente | 72 horas | Forro danificado junto a<br>sanitário de usuários da<br>SAU. |

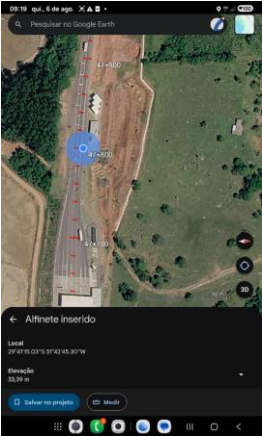
| 12. | | | Forro danificado<br>Item 3.1.7 do PER | 047+800 | Crescente | 72 horas | Forro danificado junto a<br>área de acesso a<br>sanitários de usuários da<br>SAU. |

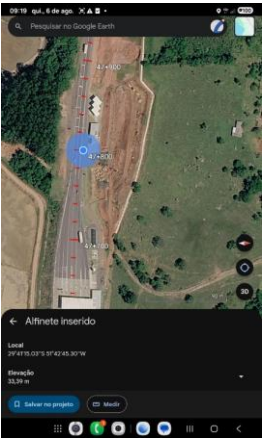
| 13. | | | Forro danificado<br>Item 3.1.7 do PER | 047+800 | Crescente | 72 horas | Forro danificado junto a<br>área de atendimento e<br>apoio a usuários da<br>SAU. |

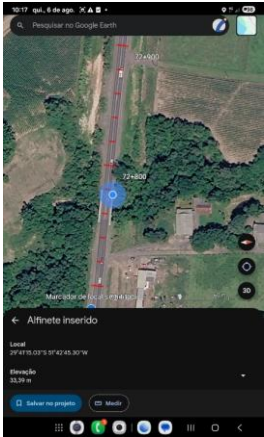
| 15. | | | Estrutura danificada<br>Item 3.1.3 do PER | 072+780 | Crescente | 72 horas | Estrutura de concreto armado do tabuleiro com necessidade de avaliação e recuperação. |

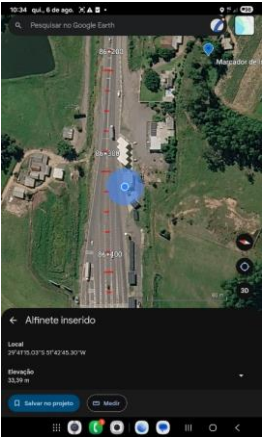
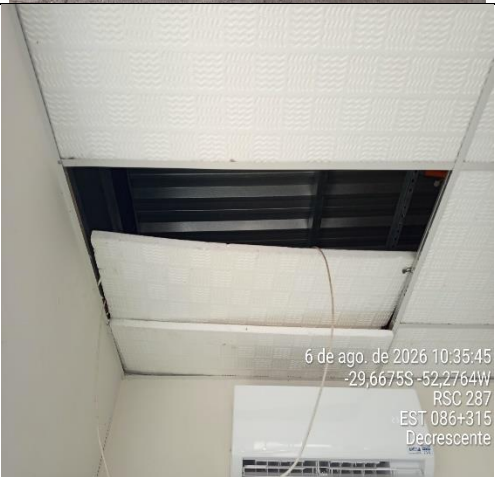
| 16. | | | Forro danificado<br>Item 3.1.7 do PER | 086+315 | Decrescente | 72 horas | Forro danificado junto a<br>área de atendimento e<br>apoio a usuários da<br>SAU. |

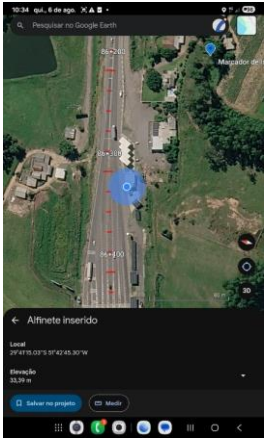
| 17. | | <p>6 de ago. de 2026 10:34:46<br/>-29,6676S -52,2764W<br/>RSC 287<br/>EST 086+315<br/>Decrescente</p> <p>6 de ago. de 2026 10:36:11<br/>-29,6676S -52,2763W<br/>RSC 287<br/>EST 086+315<br/>Decrescente</p> | <p>Pintura externa danificada</p> <p>Item 3.1.7 do PER</p> | 086+315 | Decrescente | 72 horas | <p>Estrutura externa com necessidade de recomposição da pintura.</p> |

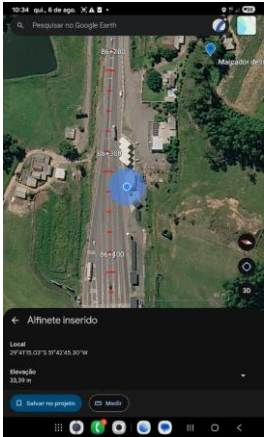
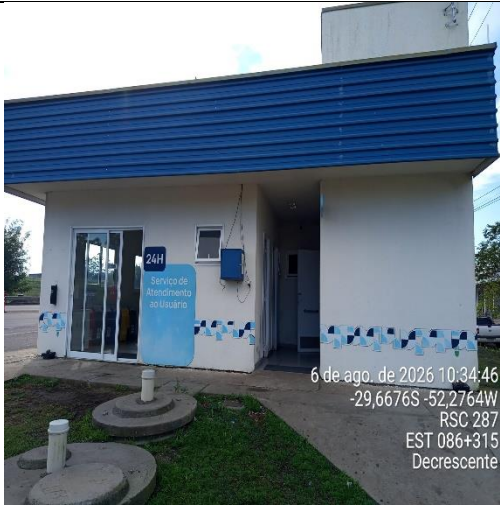
| 18. | | <p>6 de ago. de 2026 10:34:46<br/>-29,6676S -52,2764W<br/>RSC 287<br/>EST 086+315<br/>Decrescente</p> <p>6 de ago. de 2026 10:36:16<br/>-29,6676S -52,2763W<br/>RSC 287<br/>EST 086+315<br/>Decrescente</p> | Pintura danificada<br>Item 3.1.7 do PER | 086+315 | Decrescente | 72 horas | Estrutura externa com<br>necessidade de<br>recomposição da<br>pintura. |

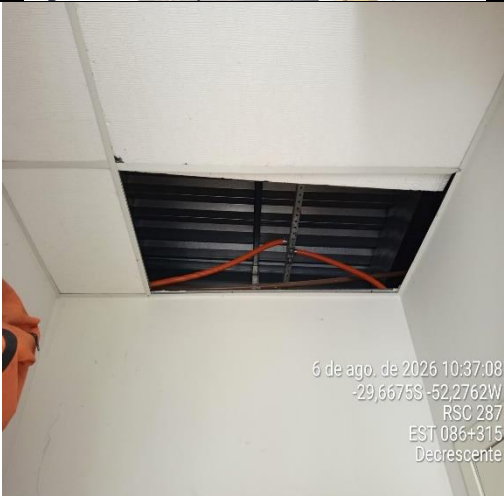
| 19. | | <p>6 de ago. de 2026 10:36:31<br/>-29,6676S -52,2762W<br/>RSC 287<br/>EST 086+315<br/>Decrescente</p> | Forro danificado<br>Item 3.1.7 do PER | 086+315 | Decrescente | 72 horas | Forro danificado junto a<br>área de apoio dos<br>colaboradores na SAU. |

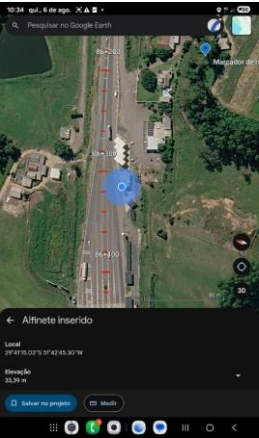
| 20. | | | Pintura danificada<br>Item 3.1.7 do PER | 086+315 | Decrescente | 72 horas | Estrutura interna com<br>necessidade de<br>recomposição da<br>pintura. |

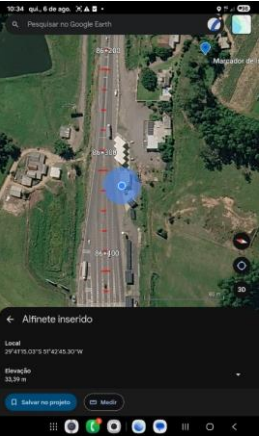
| 21. | | | Parede danificada<br>Item 3.1.7 do PER | 086+315 | Crescente | 72 horas | Sistema de ar condicionado com ausencia de elétrico sem a devida vedação na Praça de pedágio 02. |

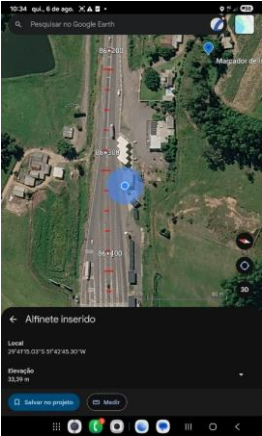
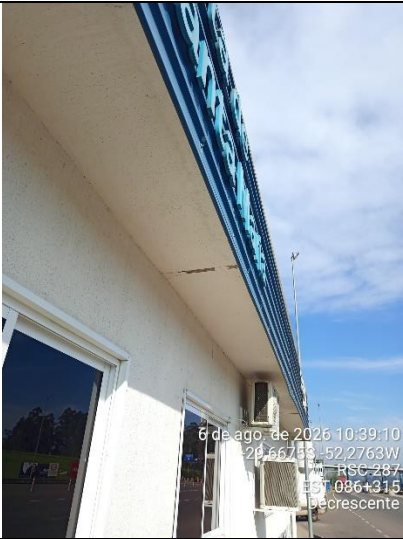
| 22. | | <br> | Forro danificado<br>Item 3.1.7 do PER | 086+315 | Crescente | 72 horas | Forro externo<br>danificado junto a área<br>de usuários da SAU. |

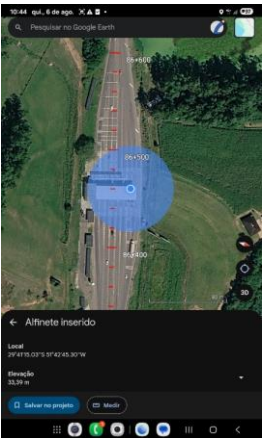
| 23. | | | Esquadria danificada<br>Item 3.1.7 do PER | 086+460 | Crescente | 72 horas | Esquadria de cabine de cobrança do pedágio danificada com necessidade de readequação. |

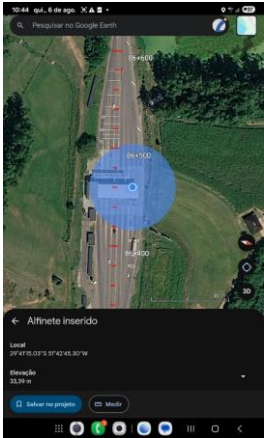
| 24. | | <p>6 de ago. de 2026 10:45:18<br/>-29,6676S -52,2780W<br/>RSC 287<br/>EST 086+460<br/>crescente</p> <p>6 de ago. de 2026 10:45:23<br/>-29,6676S -52,2780W<br/>RSC 287<br/>EST 086+460<br/>crescente</p> | Parede danificada<br>Item 3.1.7 do PER | 086+460 | Crescente | 72 horas | Parede de cabine de cobrança do pedágio danificada. |

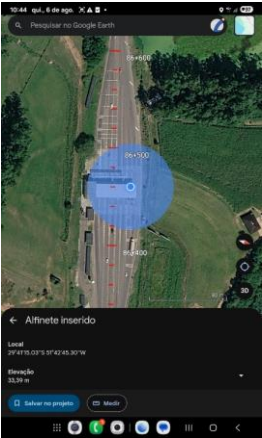
| 25. | | | Lâmpada danificada<br>Item 3.1.8 do PER | 086+460 | Crescente | 72 horas | 01 (uma) lâmpada queimada junto a praça de pedágio. |

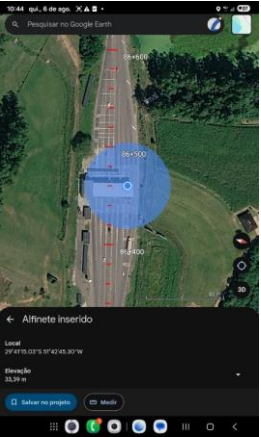
| 26. | | | <p>Lâmpada danificada</p> <p>Item 3.1.8 do PER</p> | 086+460 | Crescente | 72 horas | 01 (uma) lâmpada queimada junto a praça de pedágio. |

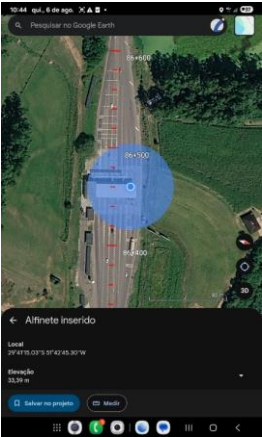
| 27. | | | Lâmpada danificada<br>Item 3.1.8 do PER | 086+460 | Crescente | 72 horas | 01 (uma) lâmpada queimada junto a praça de pedágio. |

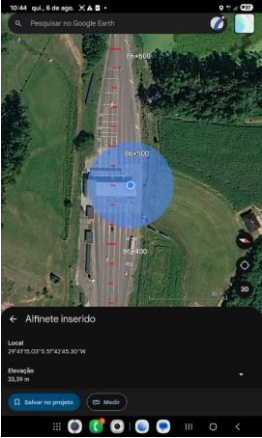
| 28. | | | <p>Lâmpada danificada</p> <p>Item 3.1.8 do PER</p> | 086+460 | Crescente | 72 horas | 01 (uma) lâmpada queimada junto a praça de pedágio. |

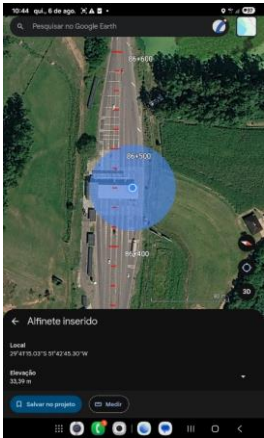
| 29. | | <p>6 de ago. de 2026 10:51:04<br/>-29,6679S -52,2779W<br/>RSC 287<br/>EST 086+460<br/>crescente</p> <p>6 de ago. de 2026 10:51:08<br/>-29,6679S -52,2780W<br/>RSC 287<br/>EST 086+460<br/>crescente</p> | Lâmpada danificada<br>Item 3.1.8 do PER | 086+460 | Crescente | 72 horas | 01 (uma) lâmpada queimada junto a praça de pedágio. |

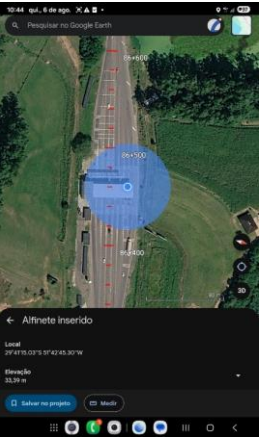
| 30. | | <p>6 de ago. de 2026 10:51:22<br/>-29,6679S -52,2779W<br/>RSC 287<br/>EST 086+460<br/>crescente</p> <p>6 de ago. de 2026 10:51:28<br/>-29,6679S -52,2779W<br/>RSC 287<br/>EST 086+460<br/>crescente</p> | Lâmpada danificada<br>Item 3.1.8 do PER | 086+460 | Crescente | 72 horas | 01 (uma) lâmpada queimada junto a praça de pedágio. |

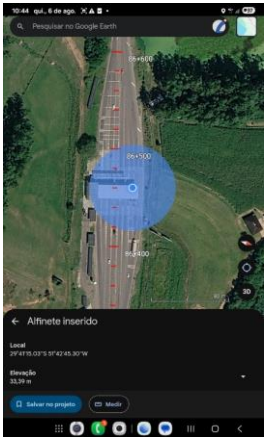
| 31. | | | Lâmpada danificada<br>Item 3.1.8 do PER | 086+460 | Crescente | 72 horas | 01 (uma) lâmpada queimada junto a praça de pedágio. |

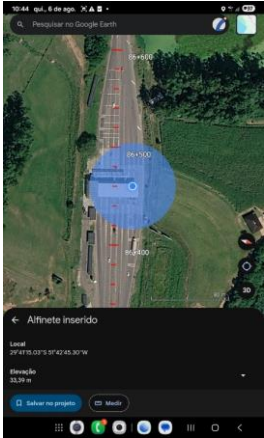
| 32. | | | <p>Sistema elétrico danificado</p> <p>Item 3.1.8 do PER</p> | 086+460 | Crescente | 72 horas | <p>Sistema elétrico sem a devida vedação na área de convivência de colaboradores junto a Praça de pedágio.</p> |

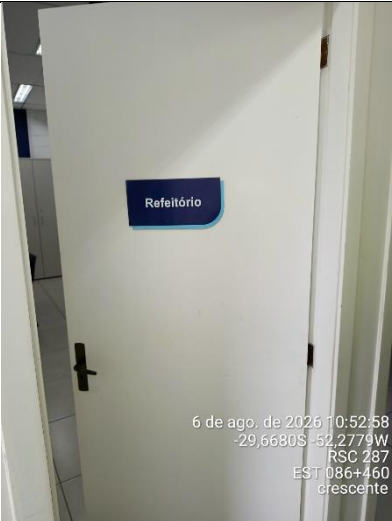
| 33. | | <p>6 de ago. de 2026 10:52:58<br/>-29,6680S -52,2779W<br/>RSC 287<br/>EST 086+460<br/>crescente</p> | Forro danificado<br>Item 3.1.7 do PER | 086+460 | Crescente | 72 horas | Forro externo danificado junto a área de usuários da área de operação da Praça de pedágio. |

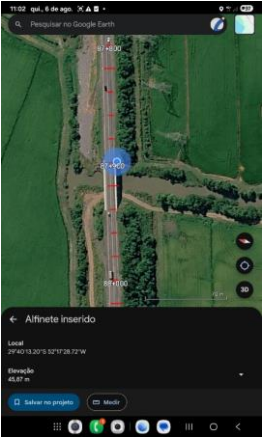
| 34. | | | <p>Guarda-Corpo danificado</p> <p>Item 3.1.3 do PER</p> | 087+900 | Decrescente | 72 horas | <p>Necessidade de recomposição da estrutura do guarda corpo junto a OAE.</p> |

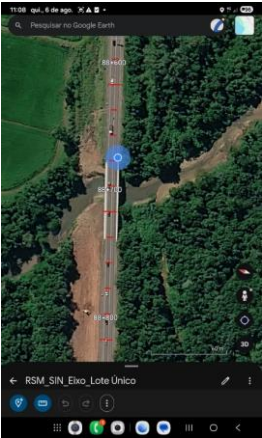
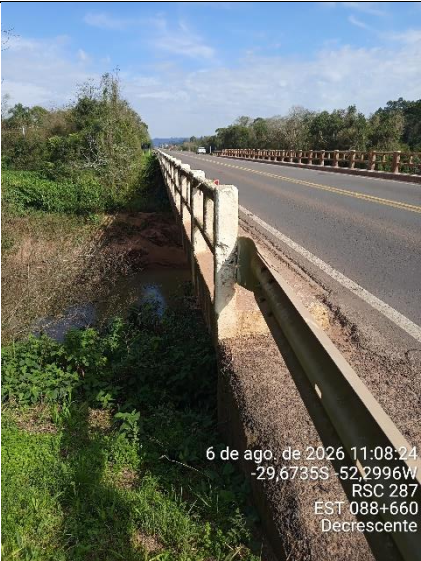
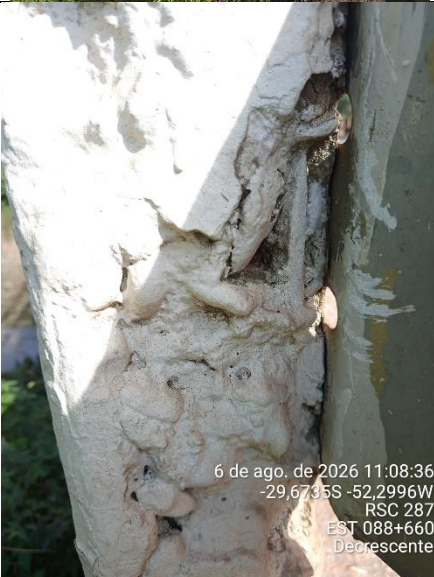
| 35. | | <p>6 de ago. de 2026 11:08:24<br/>-29,6735S -52,2996W<br/>RSC 287<br/>EST 088+660<br/>Decrescente</p> | Guarda-Corpo danificado<br>Item 3.1.3 do PER | 088+660 | Decrescente | 72 horas | Necessidade de recomposição da estrutura do guarda corpo junto a OAE. |

32. A tese de que determinados guarda-corpos foram implantados anteriormente às normas atuais não afasta a irregularidade observada. A fiscalização não apontou inadequação normativa originária, mas sim danos, deteriorações ou perda de integridade física verificadas em campo. Ainda que o dispositivo atenda ao padrão construtivo vigente à época de sua implantação, permanece obrigatória sua manutenção em condições adequadas de conservação e funcionalidade.

33. Ainda que não exista comprometimento estrutural da OAE, a presença de guarda-corpos danificados, componentes deteriorados ou terraplenos instáveis caracteriza desconformidade frente aos padrões mínimos de conservação previstos contratualmente, exigindo correção ou mitigação tempestiva.

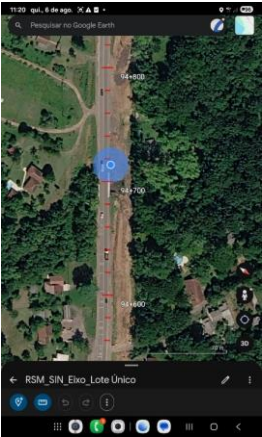
| 36. | | | Terrapleno instável<br>Item 3.1.5 do PER | 094+715 | Crescente | 72 horas | Terrapleno instável<br>junto a cabeceira de<br>OAE com necessidade<br>de avaliação e<br>recuperação. |

36. Assim, ainda que não tenha sido identificado comprometimento estrutural iminente, a existência de guarda-corpos avariados, elementos deteriorados e terraplenos com sinais de instabilidade configura desconformidade frente aos padrões mínimos de conservação exigidos contratualmente.

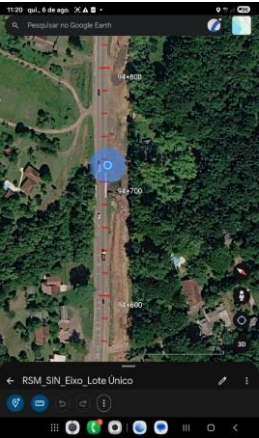
| 37. | | | <p>Guarda-Corpo danificado</p> <p>Item 3.1.3 do PER</p> | 094+715 | Crescente | 72 horas | <p>Necessidade de recomposição da estrutura do guarda corpo junto a OAE.</p> |

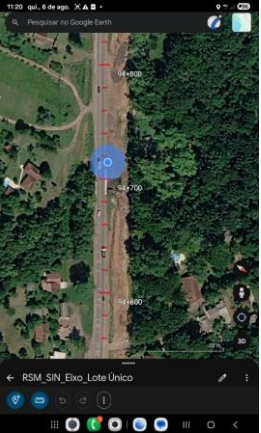
| 38. | | <p>6 de ago. de 2026 11:21:33<br/>29.6945S -52.3567W<br/>RSC 287<br/>EST 094+715<br/>crescente</p> <p>6 de ago. de 2026 11:22:13<br/>29.6944S -52.3566W<br/>RSC 287<br/>EST 094+715<br/>crescente</p> | Terrapleno instável<br>Item 3.1.5 do PER | 094+715 | Crescente | 72 horas | Terrapleno instável<br>junto a cabeceira de<br>OAE com necessidade<br>de avaliação e<br>recuperação. |

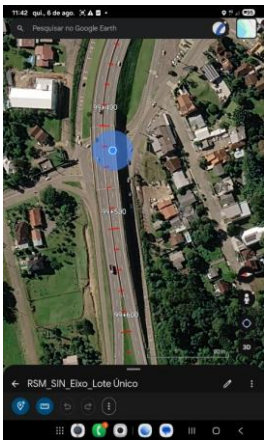
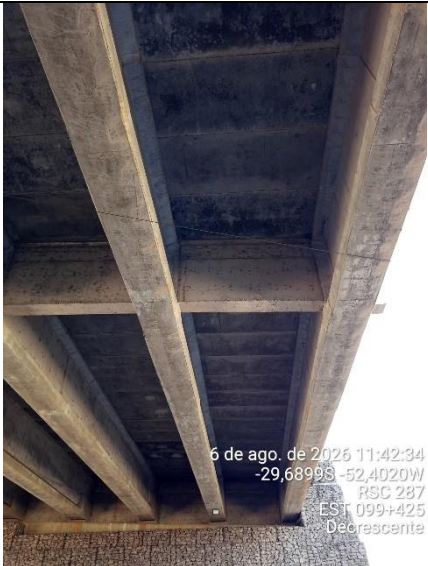
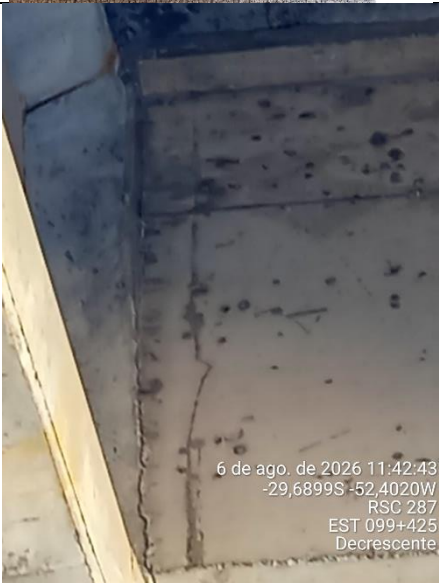
| 39. | | | Estrutura danificada<br>Item 3.1.3 do PER | 099+425 | Decrescente | 72 horas | Elemento de concreto armado com patologias a serem avaliadas e recuperadas. |

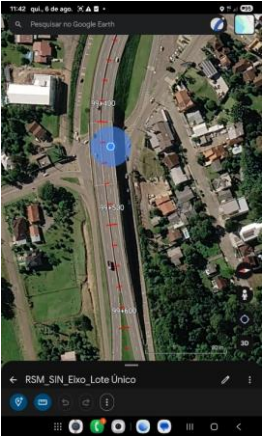
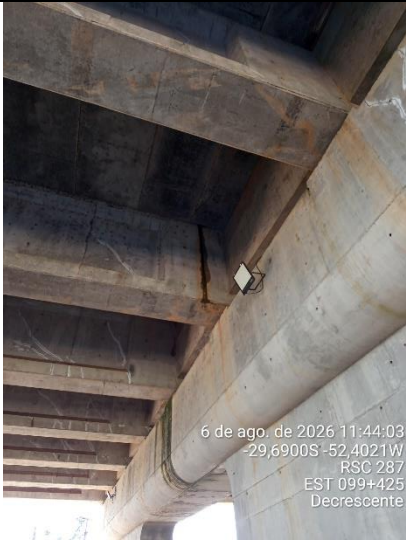
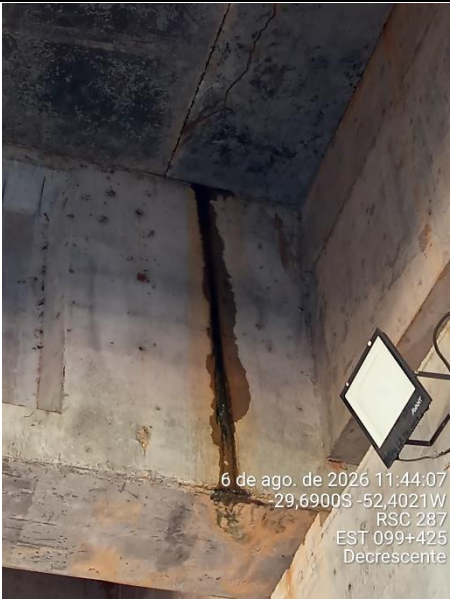
| 40. | | | Estrutura danificada<br>Item 3.1.3 do PER | 099+425 | Decrescente | 72 horas | Elemento de concreto armado com patologias a serem avaliadas e recuperadas. |

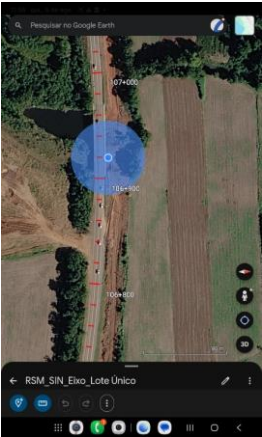
| 41. | | | Estrutura danificada<br>Item 3.1.3 do PER | 106+920 | Crescente | 72 horas | Elemento de concreto armado com patologias a serem avaliadas e recuperadas. |

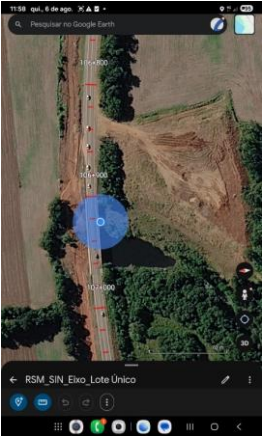
| 42. | | | Estrutura danificada<br>Item 3.1.3 do PER | 106+925 | Crescente | 72 horas | Elemento de concreto armado com patologias a serem avaliadas e recuperadas. |

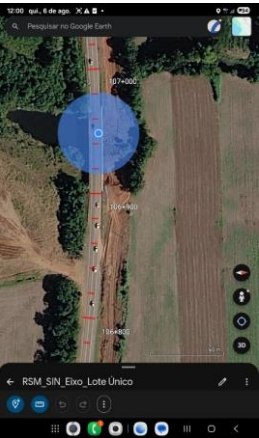
| 43. | | | Estrutura danificada<br>Item 3.1.3 do PER | 106+950 | Crescente | 72 horas | Elemento de concreto armado com patologias a serem avaliadas e recuperadas. |

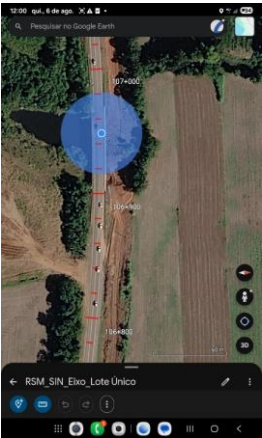
| 44. | | | <p>Estrutura danificada</p> <p>Item 3.1.3 do PER</p> | 106+950 | Crescente | 72 horas | <p>Elemento de concreto armado com patologias a serem avaliadas e recuperadas.</p> |

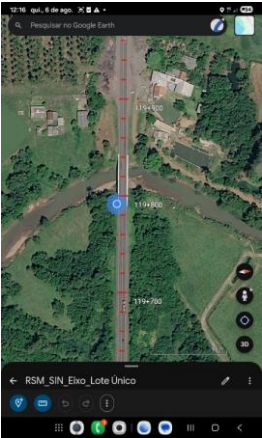
| 45. | | <p>6 de ago. de 2026 12:16:52<br/>-29,7027S -52,6030W<br/>RSC 287<br/>EST 119+795<br/>crescente</p> <p>6 de ago. de 2026 12:17:00<br/>-29,7028S -52,6031W<br/>RSC 287<br/>EST 119+795<br/>crescente</p> | Estrutura danificada<br>Item 3.1.3 do PER | 119+795 | Crescente | 72 horas | Elemento de concreto armado com patologias a serem avaliadas e recuperadas. |

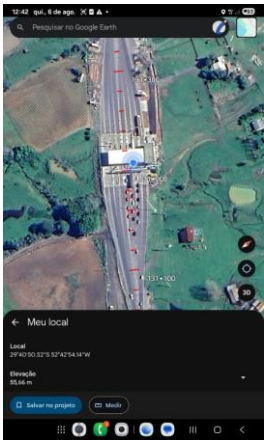
| 46. | | | <p>Estrutura metálica danificada</p> <p>Item 3.1.7 do PER</p> | 131+220 | Crescente | 72 horas | <p>Estrutura metálica junto a praça de pedágio com necessidade de recuperação.</p> |

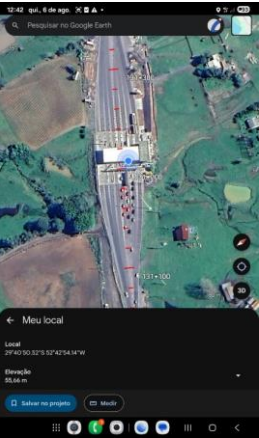
| 47. | | | Ausência de limpeza<br>Item 3.1.7 do PER | 131+220 | Crescente | 72 horas | Cobertura da praça de pedágio com ausência de limpeza. |

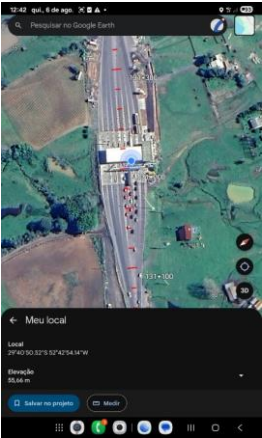
| 48. | | | Estrutura metálica danificada<br>Item 3.1.7 do PER | 131+220 | Crescente | 72 horas | Estrutura metálica junto a praça de pedágio com necessidade de recuperação. |

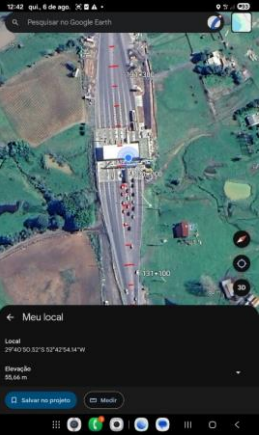
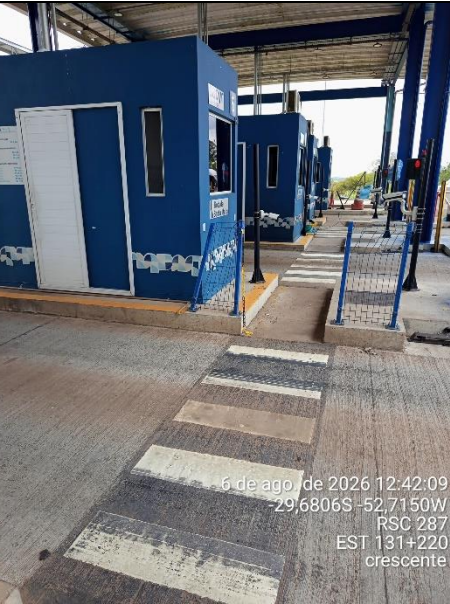
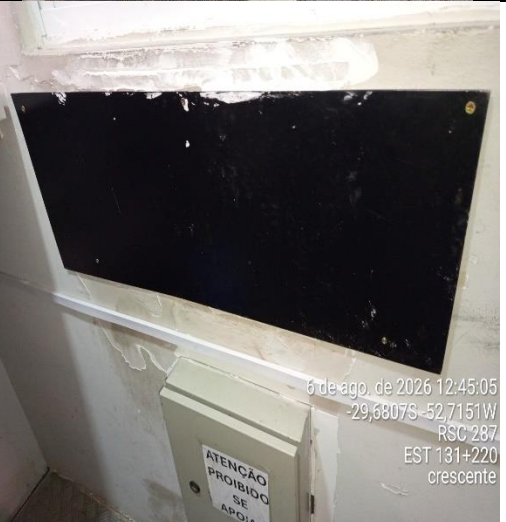
| 49. | | <p>6 de ago. de 2026 12:42:09<br/>-29,6806S -52,7150W<br/>RSC 287<br/>EST 131+220<br/>crescente</p> <p>6 de ago. de 2026 12:45:05<br/>-29,6807S -52,7151W<br/>RSC 287<br/>EST 131+220<br/>crescente</p> | Pintura danificada<br>Item 3.1.7 do PER | 131+220 | Crescente | 72 horas | Necessidade de pintura<br>área interna na Praça de<br>pedágio. |

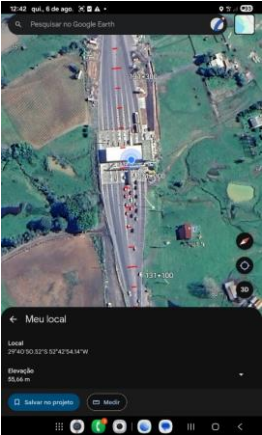
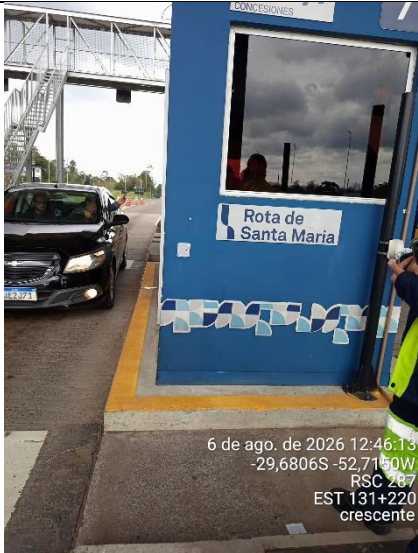
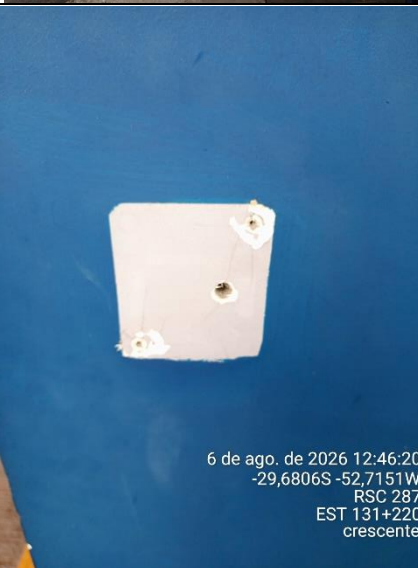
| 50. | | <div data-bbox="580 284 996 839"> <p>6 de ago. de 2026 12:46:13<br/>-29,6806S -52,7150W<br/>RSC 287<br/>EST 131+220<br/>crescente</p> </div> <div data-bbox="580 839 996 1409"> <p>6 de ago. de 2026 12:46:20<br/>-29,6806S -52,7151W<br/>RSC 287<br/>EST 131+220<br/>crescente</p> </div> | Pintura danificada<br>Item 3.1.7 do PER | 131+220 | Crescente | 72 horas | Necessidade de pintura<br>área interna na Praça de<br>pedágio. |

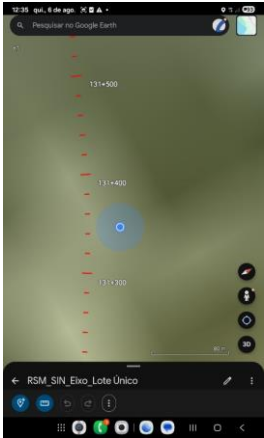
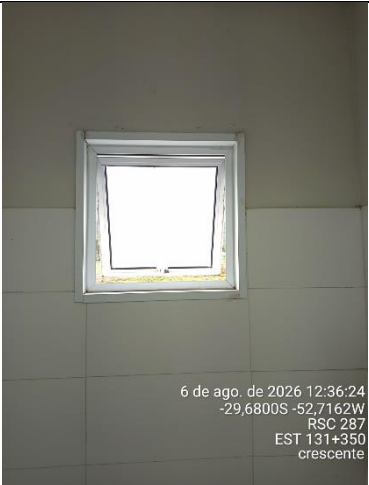
| 51. | | <div data-bbox="607 284 974 770"> <p>6 de ago. de 2026 12:36:24<br/>-29,6800S -52,7162W<br/>RSC 287<br/>EST 131+350<br/>crescente</p> </div> <div data-bbox="551 770 1028 1410"> <p>6 de ago. de 2026 12:36:33<br/>-29,6800S -52,7162W<br/>RSC 287<br/>EST 131+350<br/>crescente</p> </div> | <p>Esquadria danificada</p> <p>Item 3.1.7 do PER</p> | 131+350 | Crescente | 72 horas | <p>Esquadria de Sanitário da SAU danificada com necessidade de readequação.</p> |

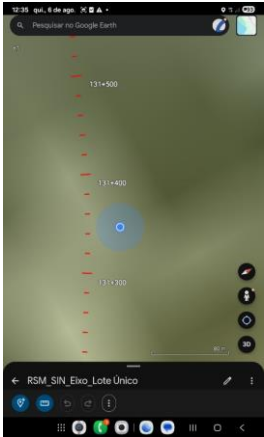
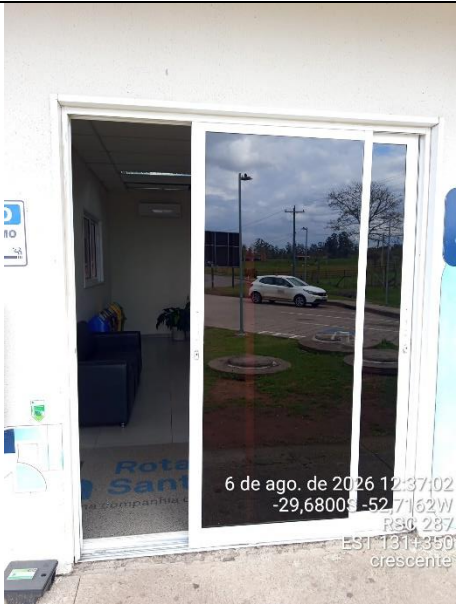
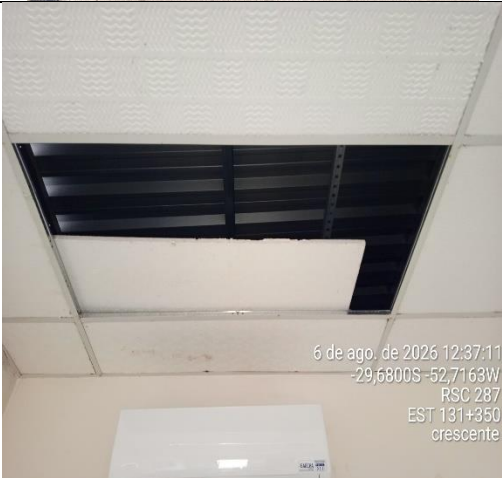
| 52. | | <div></div> <div></div> | Forro danificado<br>Item 3.1.7 do PER | 131+350 | Crescente | 72 horas | Forro externo<br>danificado junto a área<br>da SAU. |

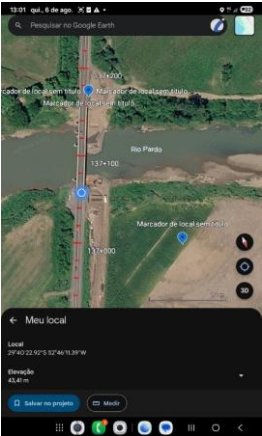
| 53. | | | Terrapleno instável<br>Item 3.1.5 do PER | 137+070 | Crescente | 72 horas | Terrapleno instável junto a cabeceira de OAE com necessidade de avaliação e recuperação. |

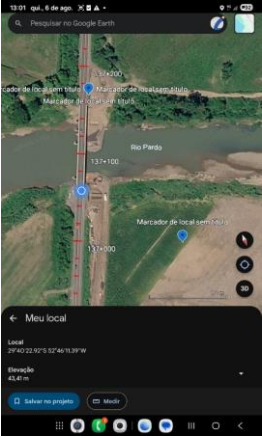
| 54. | | | Terrapleno instável<br>Item 3.1.5 do PER | 137+070 | Crescente | 72 horas | Terrapleno instável<br>junto a cabeceira de<br>OAE com necessidade<br>de avaliação e<br>recuperação. |

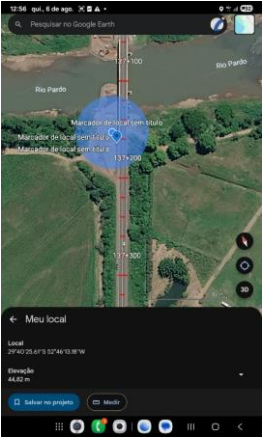
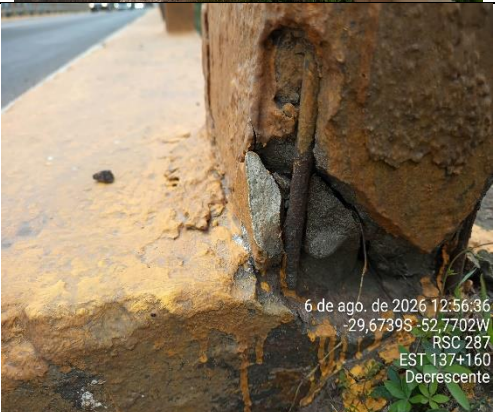
| 55. | | | <p>Guarda-Corpo danificado</p> <p>Item 3.1.3 do PER</p> | <p>137+160</p> | <p>Decrescente</p> | <p>72 horas</p> | <p>Necessidade de recomposição da estrutura do guarda corpo junto a OAE.</p> |

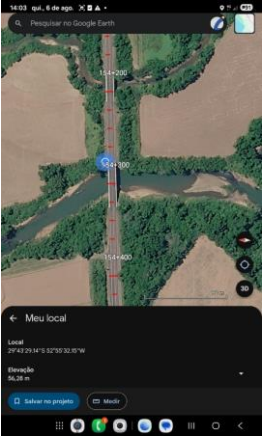
| 56. | | | Terrapleno instável<br>Item 3.1.5 do PER | 154+280 | Crescente | 72 horas | Terrapleno instável<br>junto a cabeceira de<br>OAE com necessidade<br>de avaliação e<br>recuperação. |

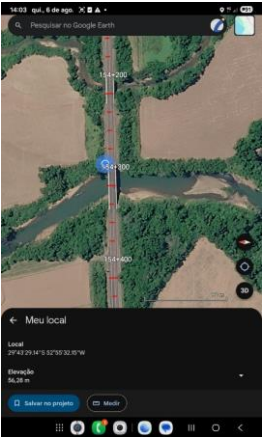
| 57. | | | Terrapleno instável<br>Item 3.1.5 do PER | 154+280 | Decrescente | 72 horas | Terrapleno instável<br>junto a cabeceira de<br>OAE com necessidade<br>de avaliação e<br>recuperação. |

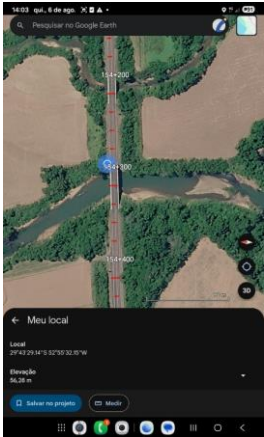
| 58. | | <p>6 de ago. de 2026 14:05:54<br/>-29,7249S -52,9257W<br/>RSC 287<br/>EST 154+280<br/>Decrescente</p> <p>6 de ago. de 2026 14:05:47<br/>-29,7249S -52,9258W<br/>RSC 287<br/>EST 154+280<br/>Decrescente</p> | Guarda-Corpo danificado<br>Item 3.1.3 do PER | 154+280 | Decrescente | 72 horas | Necessidade de recomposição da estrutura do guarda corpo junto a OAE. |

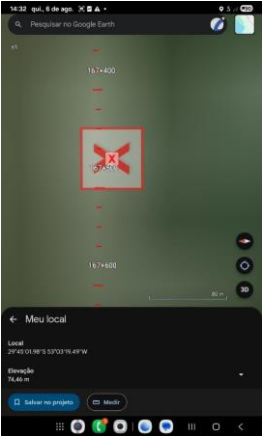
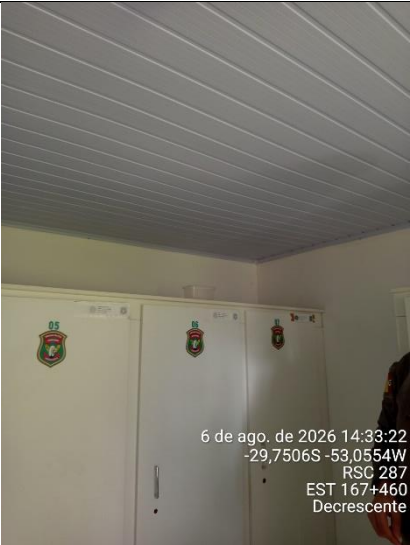
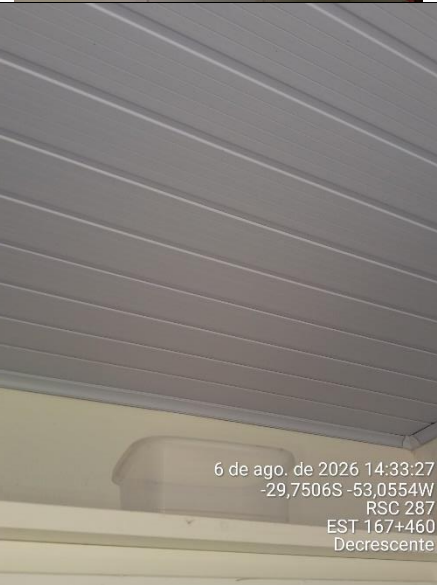
| 59. | | | Forro danificado<br>Item 3.1.7 do PER | 167+460 | Decrescente | 72 horas | Necessidade de<br>recuperação do forro da<br>PRE. |

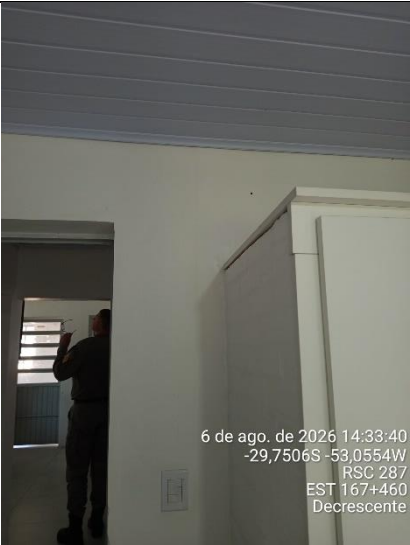
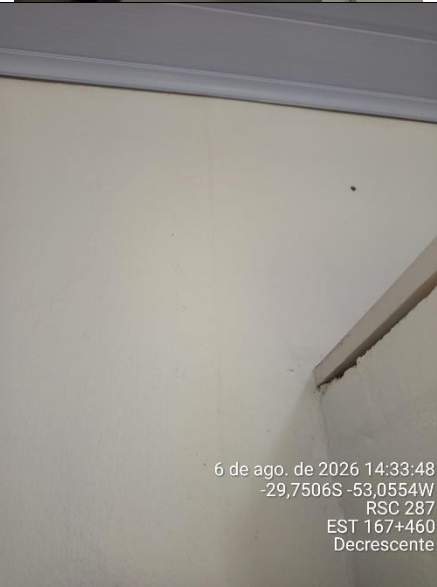
| 60. | | | Forro danificado<br>Item 3.1.7 do PER | 167+460 | Decrescente | 72 horas | Necessidade de recuperação do forro da PRE. |

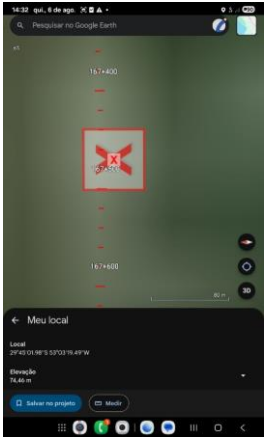
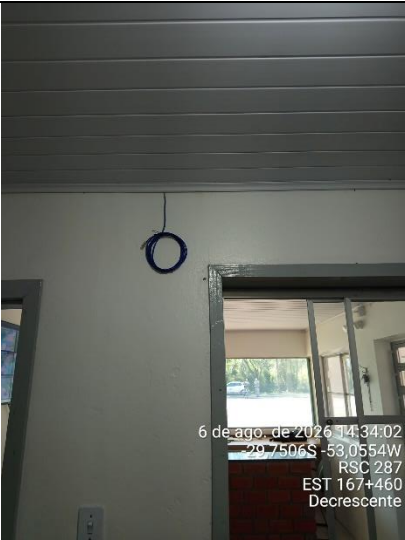
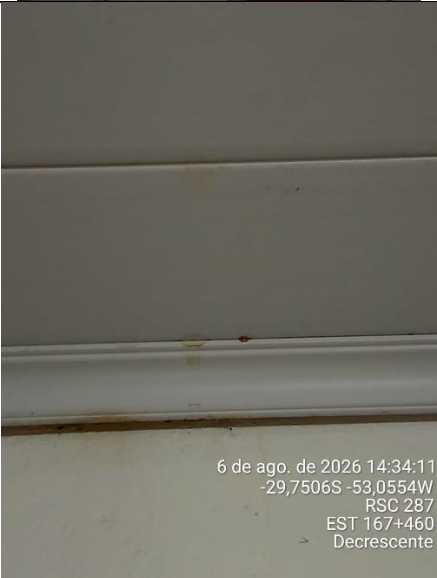
| 61. | | <div data-bbox="589 284 992 826"> </div> <div data-bbox="573 826 1008 1406"> </div> | Forro danificado<br>Item 3.1.7 do PER | 167+460 | Decrescente | 72 horas | Necessidade de<br>recuperação do forro da<br>PRE. |

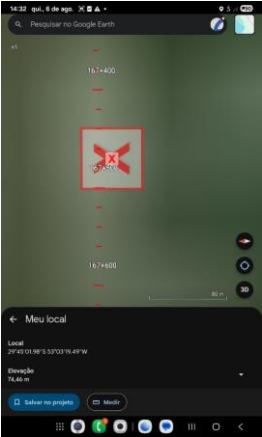
| 62. | | | Forro danificado<br>Item 3.1.7 do PER | 167+460 | Decrescente | 72 horas | Necessidade de recuperação do forro da PRE. |

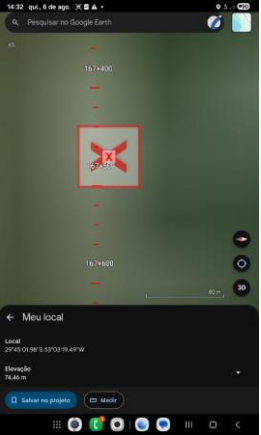
| 63. | | | <p>Sistema de drenagem pluvial danificado</p> <p>Item 3.1.7 do PER</p> | 167+460 | Decrescente | 72 horas | Sistma de condução das águas pluviais por calha danificado. |

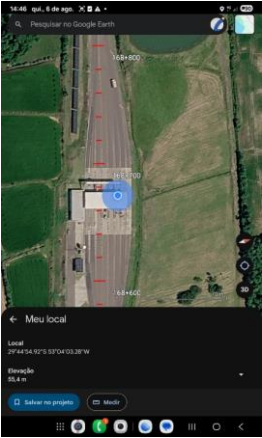
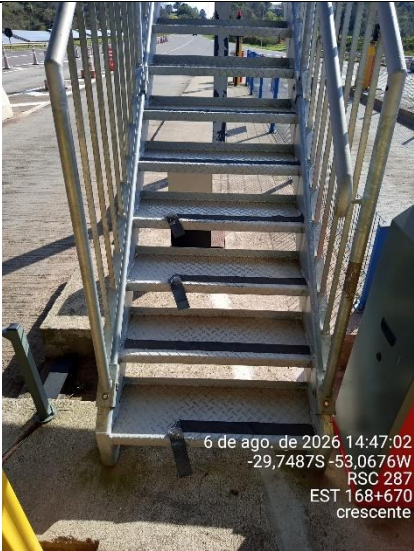
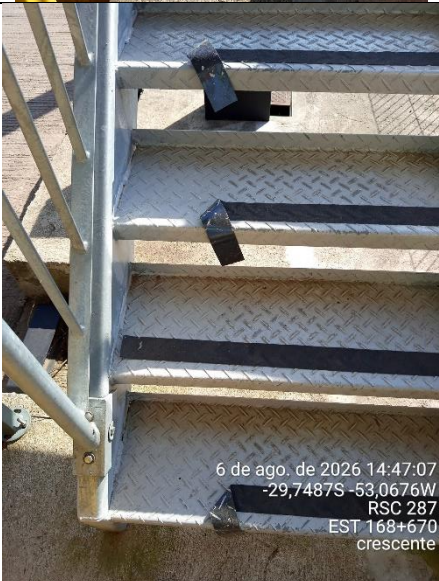
| 64. | | | Sistema de segurança danificado<br>Item 3.1.7 do PER | 168+670 | Crescente | 72 horas | Sistema anti derrapante de escadas danificado com necessidade de recuperação. |

63. A SERG/SPR/DFCR esclarece à concessionária que ainda que as fitas antiderrapantes possuam caráter complementar, sua existência e instalação integram as condições de segurança e conservação verificadas em campo. A ocorrência constatada não decorre de discussão conceitual quanto à relevância do dispositivo, mas da existência de elemento deteriorado ou parcialmente desprendido, situação incompatível com os padrões esperados de conservação dos ativos operacionais da concessão.

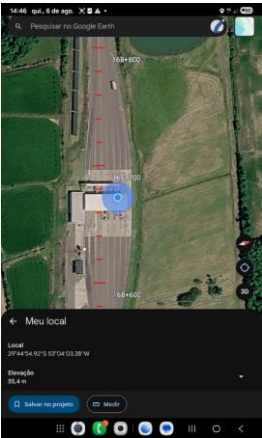
| 65. | | | <p>Lâmpada danificada</p> <p>Item 3.1.8 do PER</p> | 168+670 | Crescente | 72 horas | 01 (uma) lâmpada queimada junto a praça de pedágio. |

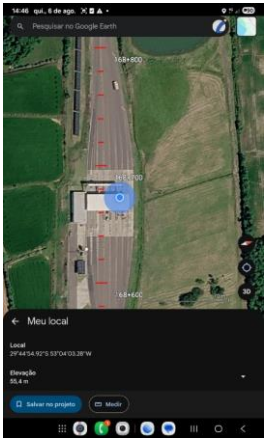
| 66. | | | <p>Pintura danificada<br/>Item 3.1.7 do PER</p> | 168+670 | Crescente | 72 horas | Necessidade de pintura<br>área externa na Praça de<br>pedágio. |

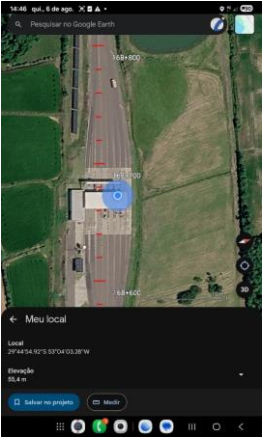
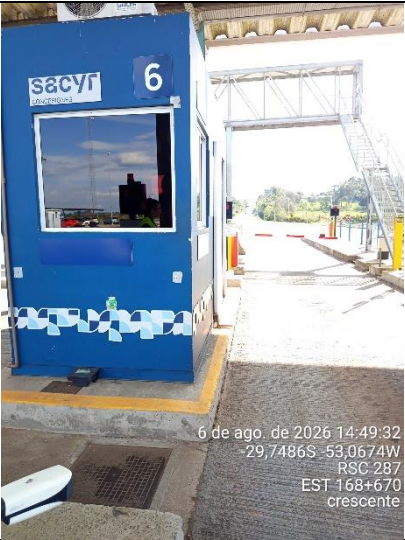
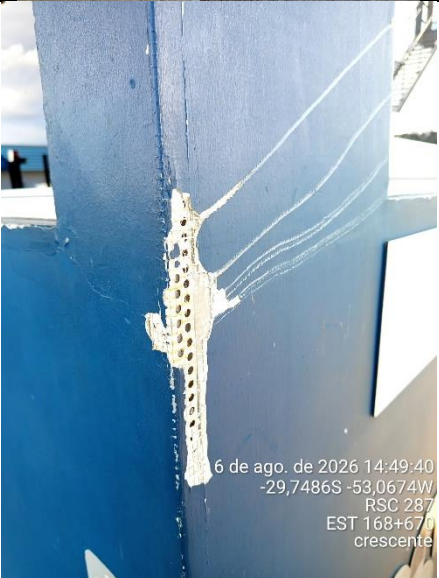
| 69. | | | Pintura danificada<br>Item 3.1.7 do PER | 168+670 | Crescente | 72 horas | Necessidade de pintura<br>área externa na Praça de<br>pedágio. |

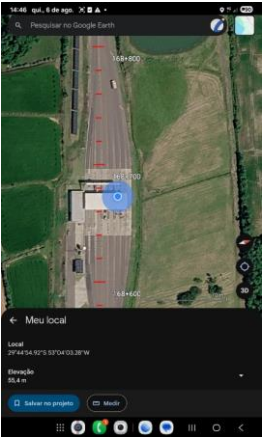
| 70. | | | <p>Estrutura metálica danificada</p> <p>Item 3.1.7 do PER</p> | 168+670 | Crescente | 72 horas | <p>Estrutura metálica junto a praça de pedágio com necessidade de recuperação.</p> |

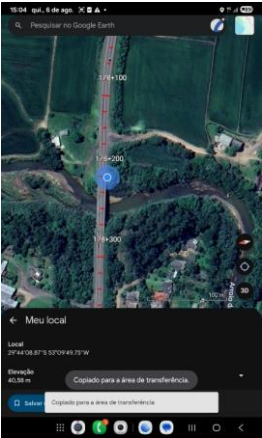
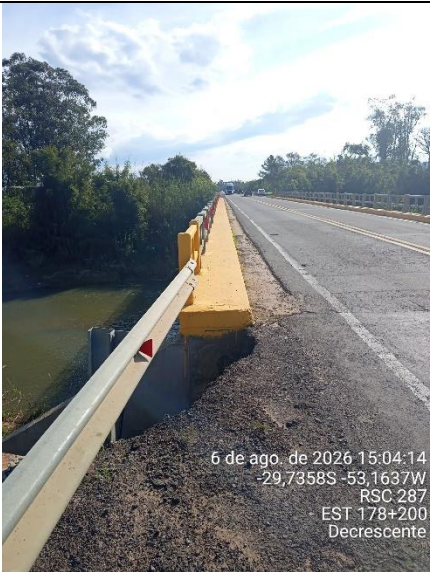
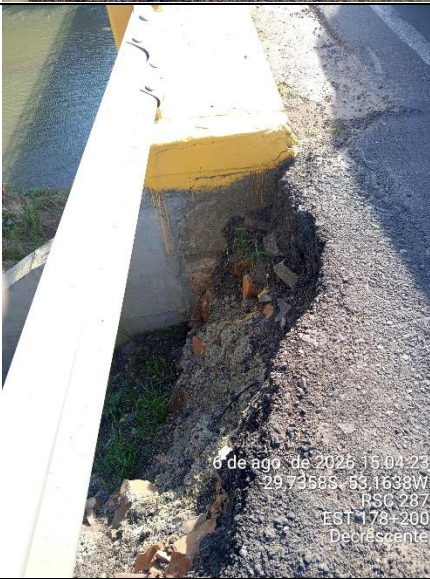
| 71. | | <div data-bbox="575 284 1003 858"> <p>6 de ago. de 2026 15:04:14<br/>-29,7358S -53,1637W<br/>RSC 287<br/>EST 178+200<br/>Decrescente</p> </div> <div data-bbox="575 858 1003 1439"> <p>6 de ago. de 2026 15:04:23<br/>-29,7358S -53,1638W<br/>RSC 287<br/>EST 178+200<br/>Decrescente</p> </div> | Terrapleno instável<br>Item 3.1.5 do PER | 178+200 | Decrescente | 72 horas | Terrapleno instável<br>junto a cabeceira de<br>OAE com necessidade<br>de avaliação e<br>recuperação. |

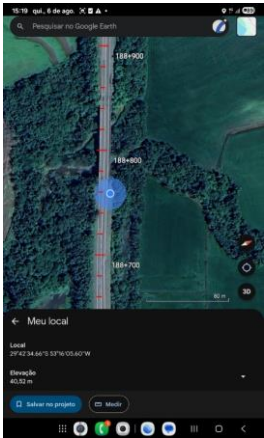
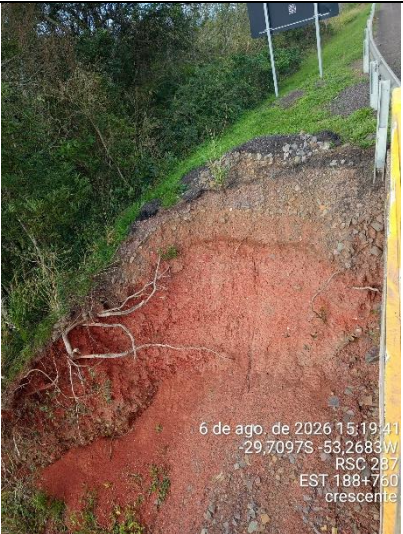
| 72. | | | Terrapleno instável<br>Item 3.1.5 do PER | 188+760 | Crescente | 72 horas | Terrapleno instável<br>junto a cabeceira de<br>OAE com necessidade<br>de avaliação e<br>recuperação. |

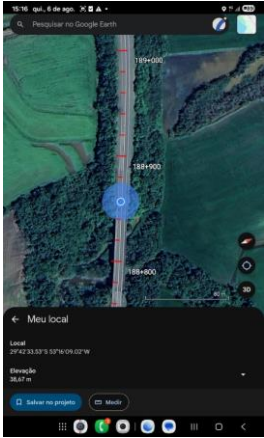
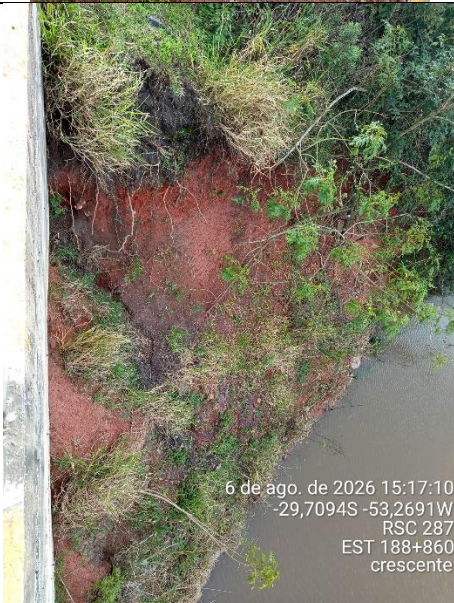
| 73. | | | Terrapleno instável<br>Item 3.1.5 do PER | 188+860 | Crescente | 72 horas | Terrapleno instável<br>junto a cabeceira de<br>OAE com necessidade<br>de avaliação e<br>recuperação. |

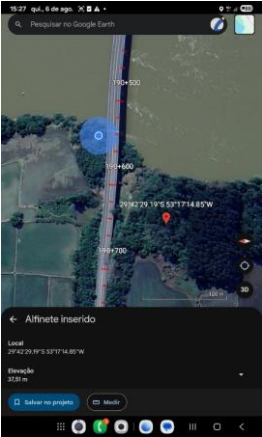
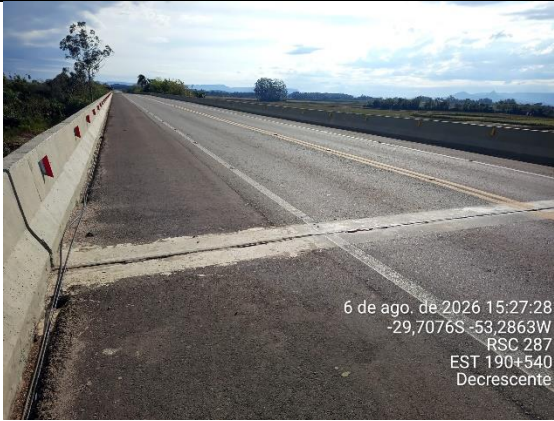
| 74. | <div></div> | <div><p>6 de ago. de 2026 15:27:28<br/>-29,7076S -53,2863W<br/>RSC 287<br/>EST 190+540<br/>Decrescente</p></div> <div><p>6 de ago. de 2026 15:27:38<br/>-29,7076S -53,2863W<br/>RSC 287<br/>EST 190+540<br/>Decrescente</p></div> | Junta de dilatação danificada<br>Item 3.1.3 do PER | 190+540 | Decrescente | 72 horas | Junta de dilatação com necessidade de recuperação e limpeza. |

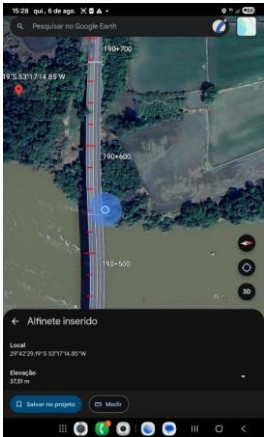
| 75. | | | Junta de dilatação danificada<br>Item 3.1.3 do PER | 190+540 | Crescente | 72 horas | Junta de dilatação com necessidade de recuperação e limpeza. |

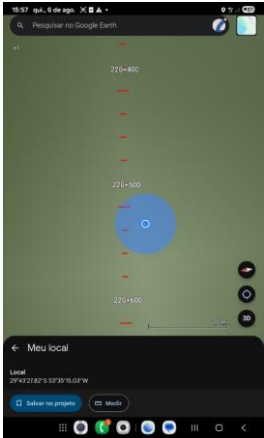
| 76. | | | Forro danificado<br>Item 3.1.7 do PER | 220+510 | Decrescente | 72 horas | Forro danificado junto a<br>área de usuários na<br>SAU. |
