Subsecretaria de Projetos para Reconstrução  
Departamento de Fiscalização de Concessões Rodoviárias

**Identificação:** DFCR-RSM-RV-085-2026;

**Objeto do Contrato:** concessão da infraestrutura de transporte do trecho da RSC-287, trecho Tabai – Santa Maria (km 28,03 ao km 232,54);

**Assunto:** vistoria técnica em campo;

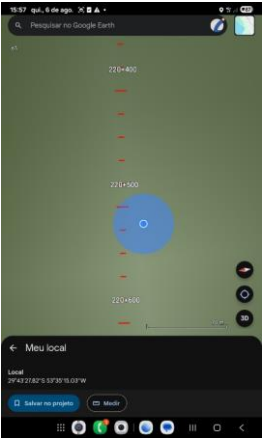
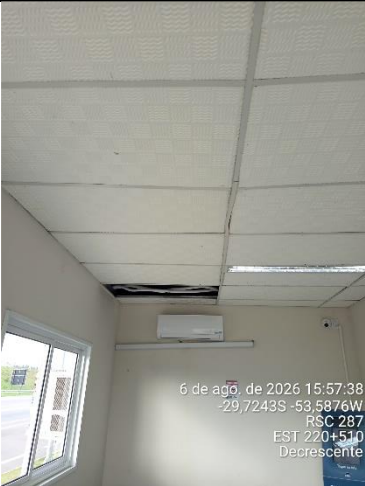
| 77. | | | Forro danificado<br>Item 3.1.7 do PER | 220+510 | Decrescente | 72 horas | Forro danificado junto a<br>área de usuários na<br>SAU. |

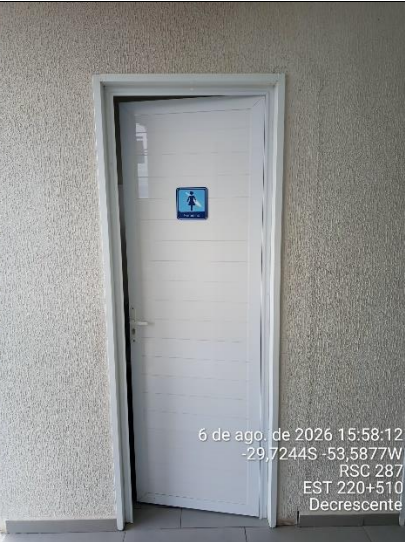
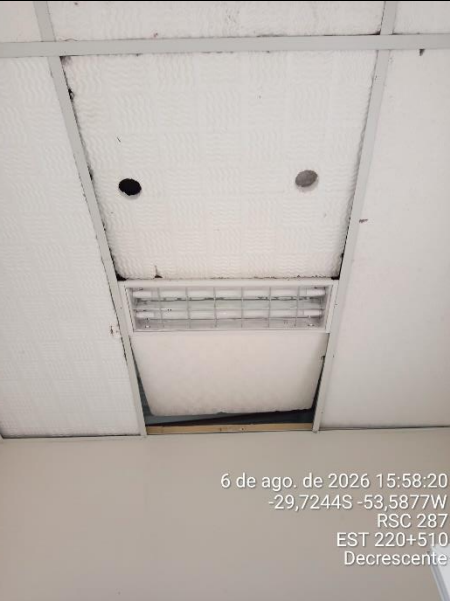
| 78. | | <br> | Forro danificado<br>Item 3.1.7 do PER | 220+510 | Decrescente | 72 horas | Forro danificado junto a<br>área de sanitários na<br>SAU. |

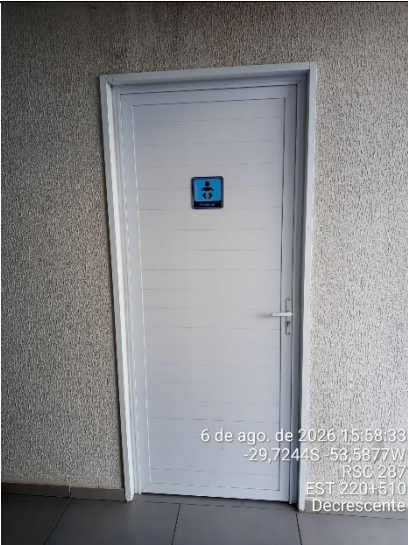
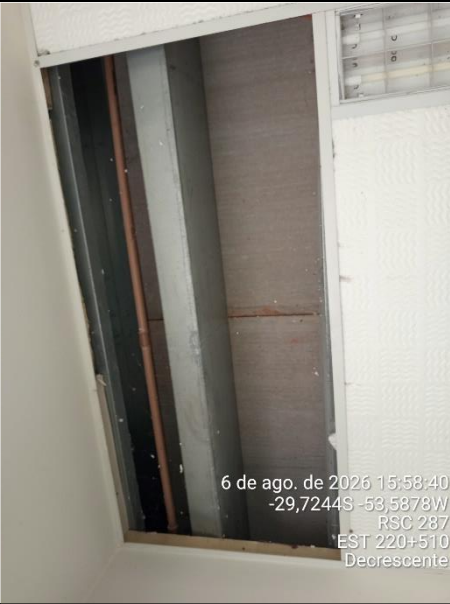
| 79. | | | Forro danificado<br>Item 3.1.7 do PER | 220+510 | Decrescente | 72 horas | Forro danificado junto a<br>área de sanitários na<br>SAU. |

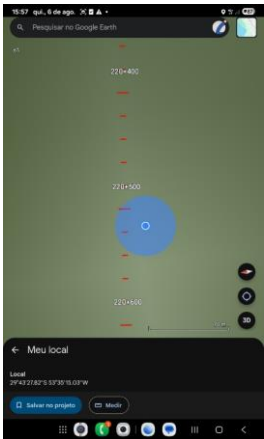
| 80. | | <p>6 de ago. de 2026 15:58:52<br/>-29,7244S -53,5877W<br/>RSC 287<br/>EST 220+510<br/>Decrescente</p> <p>6 de ago. de 2026 15:58:57<br/>-29,7244S -53,5877W<br/>RSC 287<br/>EST 220+510<br/>Decrescente</p> | Forro danificado<br>Item 3.1.7 do PER | 220+510 | Decrescente | 72 horas | Forro danificado junto a<br>área de sanitários na<br>SAU. |

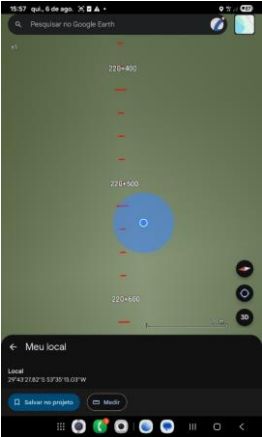
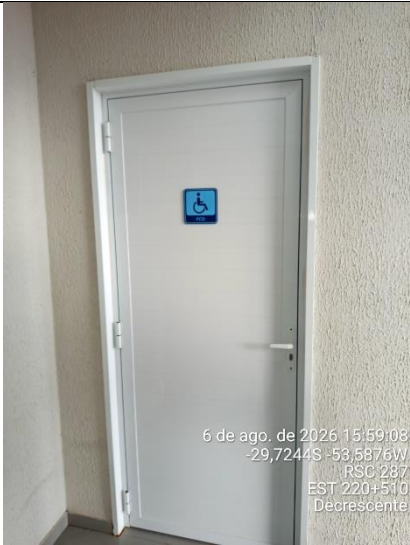
| 81. | | | Forro danificado<br>Item 3.1.7 do PER | 220+510 | Decrescente | 72 horas | Forro danificado junto a<br>área de sanitários na<br>SAU. |

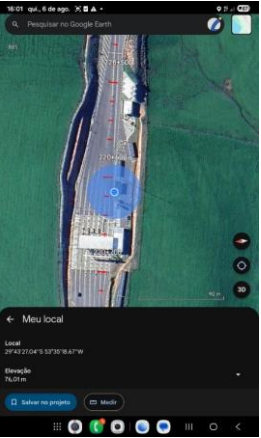
| 82. | | | Estrutura metálica danificada<br>Item 3.1.7 do PER | 220+610 | Decrescente | 72 horas | Estrutura metálica junto a área da praça de pedágio / SAU com necessidade de recuperação. |

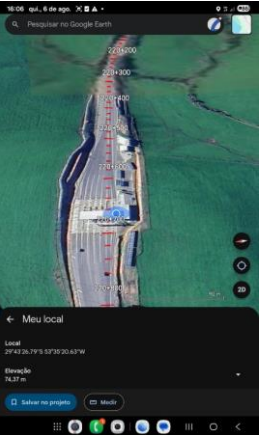
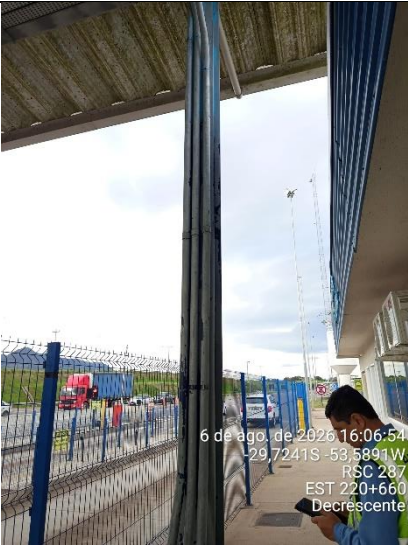
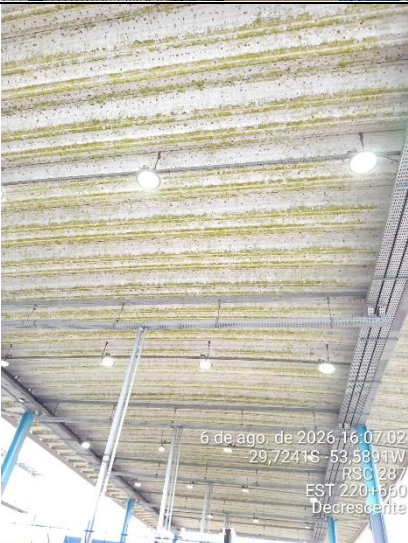
| 83. | | <p>6 de ago. de 2026 16:06:54<br/>29,7241S -53,5891W<br/>RSC 287<br/>EST 220+660<br/>Decrescente</p> | <p>Ausência de<br/>limpeza</p> <p>Item 3.1.7 do PER</p> | <p>220+660</p> | <p>Decrescente</p> | <p>72 horas</p> | <p>Cobertura da praça de<br/>pedágio com ausência<br/>de limpeza.</p> |

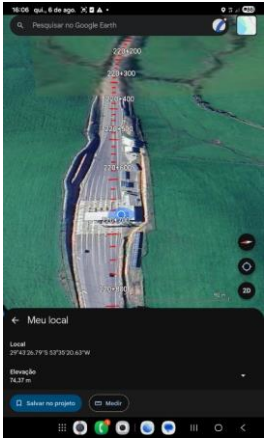
| 84. | | | Pintura danificada<br>Item 3.1.7 do PER | 220+660 | Decrescente | 72 horas | Necessidade de pintura<br>área externa na Praça de<br>pedágio. |

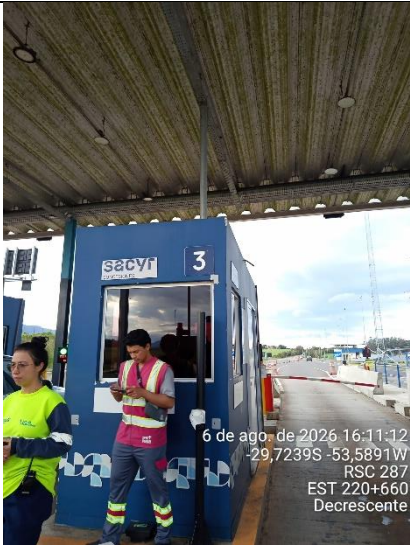
| 86. | | <div data-bbox="584 284 992 831"> <p>6 de ago. de 2026 16:11:12<br/>-29,7239S -53,5891W<br/>RSC 287<br/>EST 220+660<br/>Decrescente</p> </div> <div data-bbox="562 831 1014 1444"> <p>6 de ago. de 2026 16:11:59<br/>-29,7241S -53,5890W<br/>RSC 287<br/>EST 220+660<br/>Decrescente</p> </div> | Pintura danificada<br>Item 3.1.7 do PER | 220+660 | Decrescente | 72 horas | Necessidade de pintura<br>área interna na Praça de<br>pedágio. |

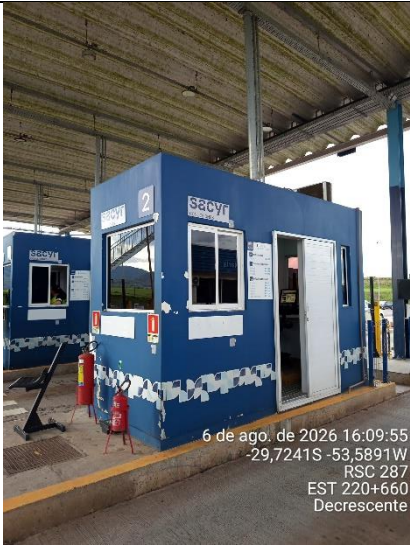
| 87. | | <div data-bbox="584 284 992 831"> <p>6 de ago. de 2026 16:09:55<br/>-29,7241S -53,5891W<br/>RSC 287<br/>EST 220+660<br/>Decrescente</p> </div> <div data-bbox="562 831 1014 1444"> <p>6 de ago. de 2026 16:10:07<br/>-29,7241S -53,5891W<br/>RSC 287<br/>EST 220+660<br/>Decrescente</p> </div> | Pintura danificada<br>Item 3.1.7 do PER | 220+660 | Decrescente | 72 horas | Necessidade de pintura<br>área interna na Praça de<br>pedágio. |

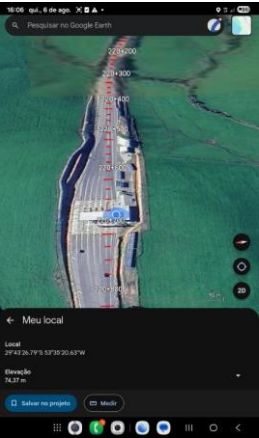
| 88. | | <p>6 de ago. de 2026 16:11:12<br/>-29,7239S -53,5891W<br/>RSC 287<br/>EST 220+660<br/>Decrescente</p> <p>6 de ago. de 2026 16:12:16<br/>-29,7241S -53,5891W<br/>RSC 287<br/>EST 220+660<br/>Decrescente</p> | Piso danificado<br>Item 3.1.7 do PER | 220+660 | Decrescente | 72 horas | Piso danificado com<br>ausência de fixação da<br>vedação metálica. |

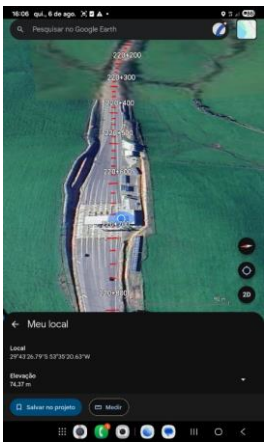
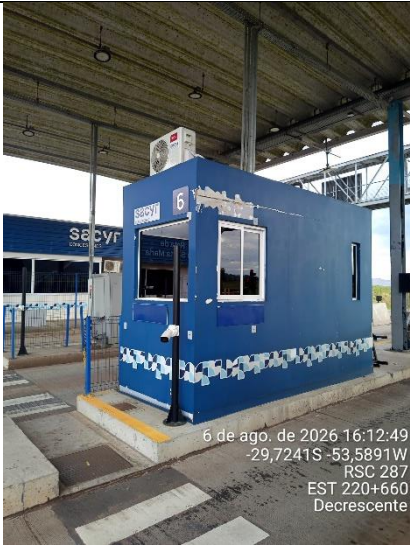
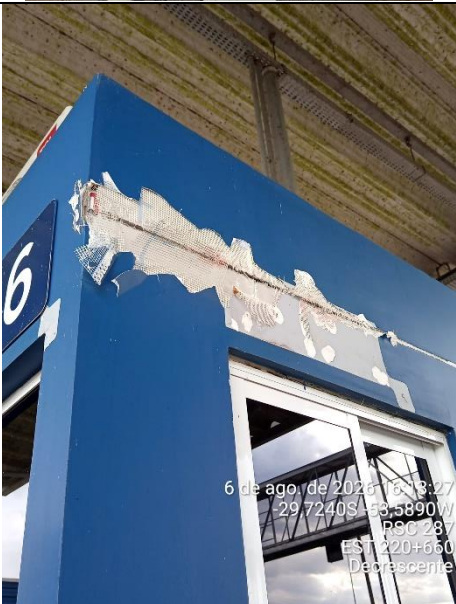
| 90. | | | Pintura danificada<br>Item 3.1.7 do PER | 220+660 | Decrescente | 72 horas | Necessidade de pintura<br>área externa na Praça de<br>pedágio. |

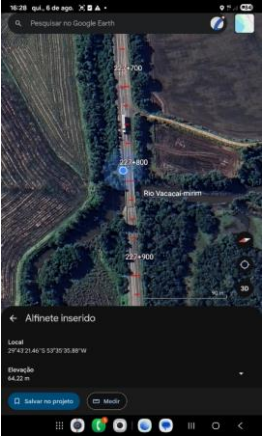
| 91. | | | Guarda-Corpo danificado<br>Item 3.1.3 do PER | 227+790 | Decrescente | 72 horas | Necessidade de recomposição da estrutura do guarda corpo junto a OAE. |

32. A tese de que determinados guarda-corpos foram implantados anteriormente às normas atuais não afasta a irregularidade observada. A fiscalização não apontou inadequação normativa originária, mas sim danos, deteriorações ou perda de integridade física verificadas em campo. Ainda que o dispositivo atenda ao padrão construtivo vigente à época de sua implantação, permanece obrigatória sua manutenção em condições adequadas de conservação e funcionalidade.

33. Ainda que não exista comprometimento estrutural da OAE, a presença de guarda-corpos danificados, componentes deteriorados ou terraplenos instáveis caracteriza desconformidade frente aos padrões mínimos de conservação previstos contratualmente, exigindo correção ou mitigação tempestiva.

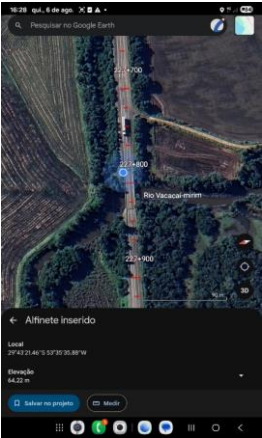
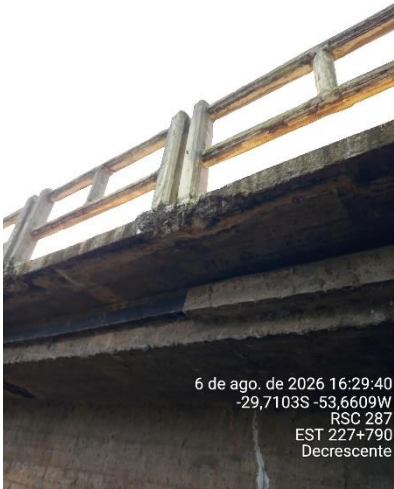
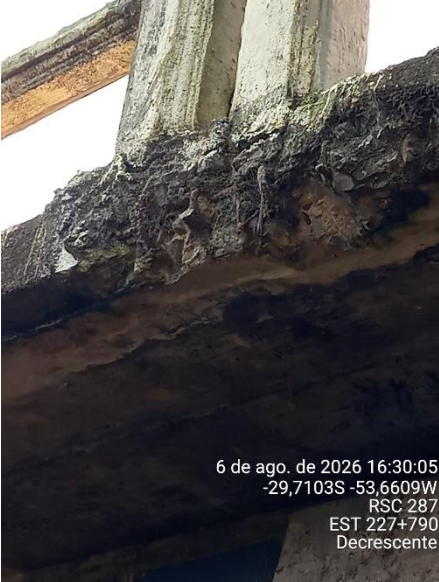
| 92. | | <p>6 de ago. de 2026 16:29:40<br/>-29,7103S -53,6609W<br/>RSC 287<br/>EST 227+790<br/>Decrescente</p> | Guarda-Corpo danificado<br>Item 3.1.3 do PER | 227+790 | Decrescente | 72 horas | Necessidade de recomposição da estrutura do guarda corpo junto a OAE. |

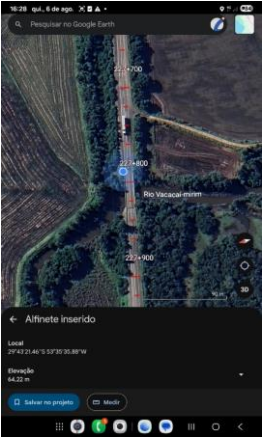
| 93. | | | Terrapleno instável<br>Item 3.1.5 do PER | 227+815 | Decrescente | 72 horas | Terrapleno instável<br>junto a cabeceira de<br>OAE com necessidade<br>de avaliação e<br>recuperação. |

36. Assim, ainda que não tenha sido identificado comprometimento estrutural iminente, a existência de guarda-corpos avariados, elementos deteriorados e terraplenos com sinais de instabilidade configura desconformidade frente aos padrões mínimos de conservação exigidos contratualmente.
