Identificação: UFCR-RSM-RV-120-2022	Data da Vistoria: 27/10/2022
	Data do Relatório SPGG/UFCR: 28/10/2022
Identificação do Contrato: CONTRATO SELT Nº 20/2021 – EDITAL CRI nº 0001/2020	
Objeto do Contrato: Concessão da infraestrutura de transporte do trecho da RSC-287, trecho Tabai – Santa Maria (km 28,03 ao km 232,54)	
Concessionária: Rota de Santa Maria - RSM	
Assunto: Vistoria Técnica Rotineira de Campo

ANEXO A – REGISTRO FOTOGRÁFICO COLETADO EM CAMPO (Não-Conformidades)

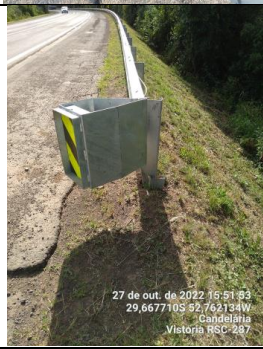
Terminal Absorvedor de Energia danificado Item 3.1.2 do PER	136+020	Oeste
3	 	 	Vegetação rasteira com altura superior a 30 cm Item 3.1.6 do PER	140+000 ao 146+00	Leste/Oeste

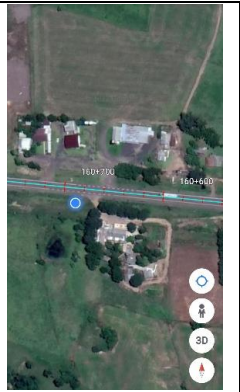
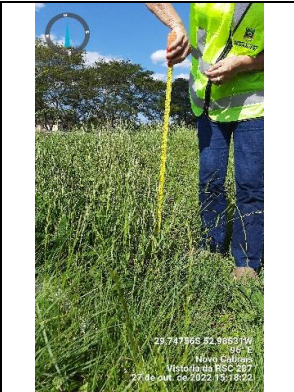
4

<p>Vegetação rasteira com altura superior a 30 cm Item 3.1.6 do PER</p>	<p>158+000 ao 160+690</p>	<p>Leste/ Oeste</p>
5

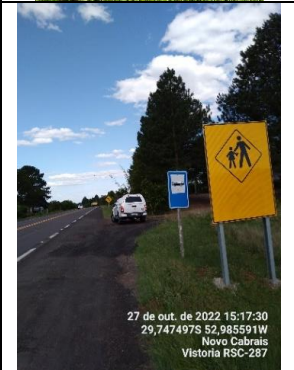
<p>A escola sinalizada não se encontra mais no local. A placa indicada no local é A-32a, a qual sinaliza o segmento de circulação de pedestres. Item 3.1.2 do PER</p>	<p>160+690</p>	<p>Leste</p>
6

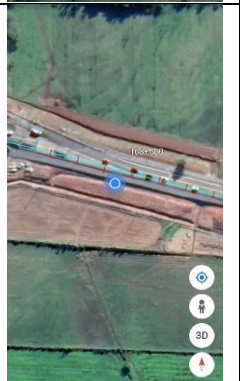
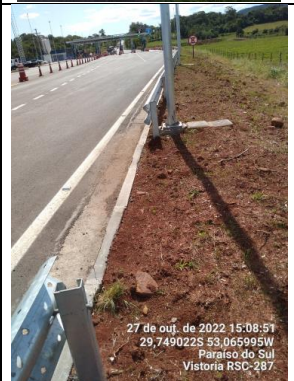
<p>Ausência de lâmina em defesa metálica Item 3.1.2 do PER</p>	<p>168+490</p>	<p>Oeste</p>

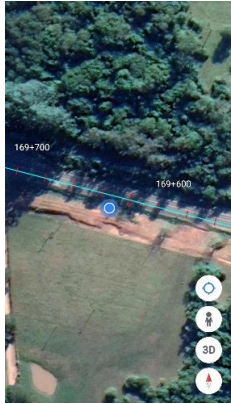
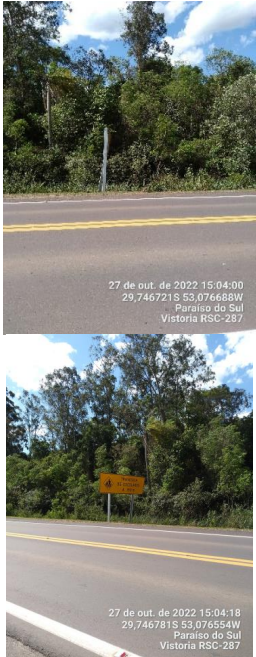
7

<p>Placa desalinhada. Inconsistência de distâncias entre placas e obstáculos. Indica travessia a 150m, porém a placa está a 75m. Item 3.1.2 do PER</p>	169+610	Oeste
8

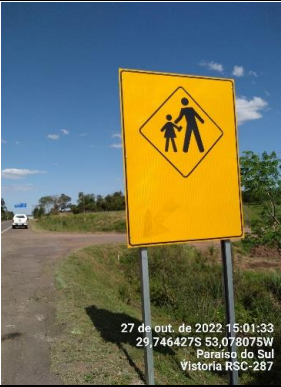
<p>Ao remover a seta indicativa de travessia de escolares, a placa deve ser deslocada, a fim de sinalizar um segmento e não o ponto fixo. Item 3.1.2 do PER</p>	169+670	Leste/ Oeste
9

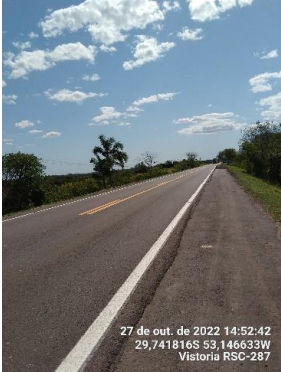
<p>Ausência de Placa R-7 Item 3.1.2 do PER</p>	176+400	Oeste

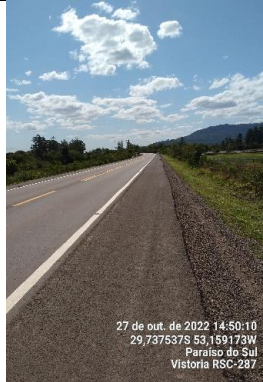
10

<p>27 de out. de 2022 14:50:10 29,737537S 53,159173W Paraiso do Sul Vitoria RSC-287</p>	Ausência de Placa R-7 Item 3.1.2 do PER	177+710	Leste
11

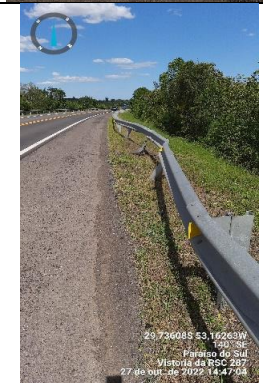
<p>29,726085 S 53,162639 W 150 m SL Paraiso do Sul Vitoria da RSC-287 27 de out. de 2022 14:47:08</p>	Defensa metálica danificada Item 3.1.2 do PER	178+080	Leste
12

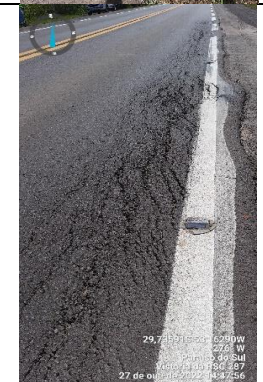
<p>29,721155 S 53,162909 W 150 m SL Paraiso do Sul Vitoria da RSC-287 27 de out. de 2022 14:47:56</p>	Trincas interligadas de Classe 3 e Depressão Item 3.1.1 do PER	178+110	Oeste

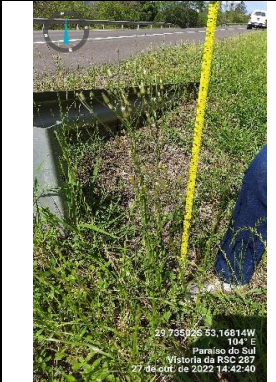
13

<p>Vegetação rasteira com altura superior a 30 cm Item 3.1.6 do PER</p>	<p>177+700 ao 179+000</p>	<p>Leste/ Oeste</p>
14

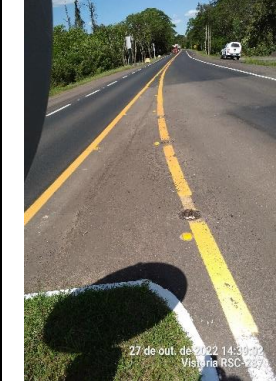
<p>Ausência de sinalização horizontal em área de pavimento não utilizável (ZPA) Item 3.1.2 do PER</p>	<p>179+540</p>	<p>Leste/ Oeste</p>
15

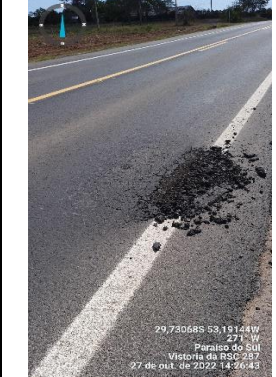
<p>Trincas interligadas de Classe 3 e Depressão Item 3.1.1 do PER</p>	<p>180+950</p>	<p>Oeste</p>

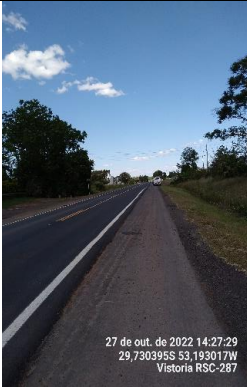
16

<p>27 de out. de 2022 14:27:29 29,730395S 53,193017W Vitoria RSC-287</p>	Ausência de Placa R-7 Item 3.1.2 do PER	181+060	Leste
17

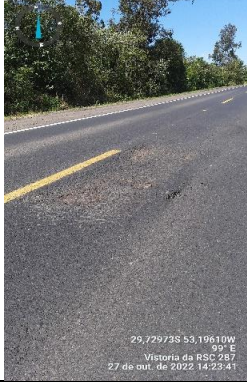
<p>29,729735S 53,19610W 99° E Vitoria da RSC 287 27 de out. de 2022 14:23:41</p>	Painéis e Depressões Item 3.1.1 do PER	181+400	Leste
18

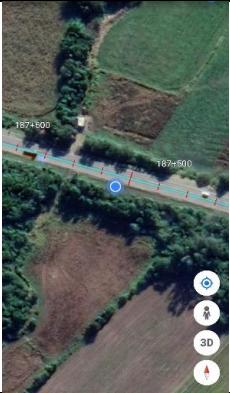
20

<p>27 de out. de 2022 13:15:05 29,713856S 53,255940W Agido Vitoria RSC-287</p>	Ausência de Placa R-7 Item 3.1.2 do PER	187+510	Leste
21

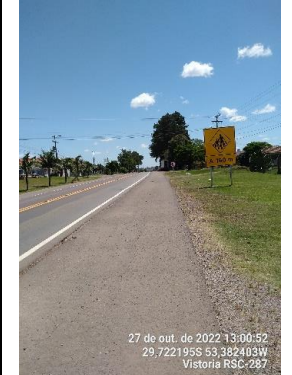
<p>27 de out. de 2022 13:00:52 29,722195S 53,382403W Vitoria RSC-287</p>	Inconsistência entre sinalização vertical e horizontal Item 3.1.2 do PER	200+320	Leste

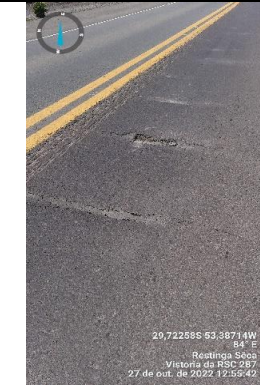
23

<p>20,722568 53,38714W 84° E Restinga Seca Victoria do RSG, 257, 27 de out. de 2022 12:55:42</p>	<p>Panelas Item 3.1.1 do PER</p>	200+760	Leste
24

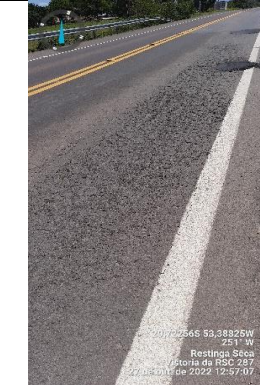
<p>20,722565 53,3825W 251° W Restinga Seca Victoria do RSG, 257, 27 de out. de 2022 12:57:07</p>	<p>Panelas e Trincas interligadas de Classe 3 Item 3.1.1 do PER</p>	200+900	Oeste
25

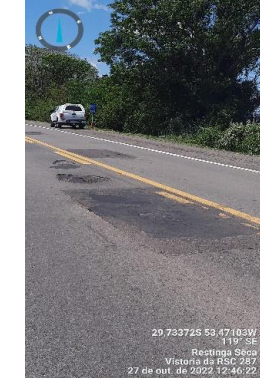
<p>20,733725 53,47103W 119° S Restinga Seca Victoria do RSG, 257, 27 de out. de 2022 12:46:52</p>	<p>Panelas e Depressões Item 3.1.1 do PER</p>	209+020	Leste/ Oeste

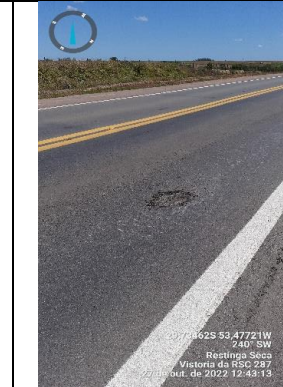
26

<p>Panela e Trincas interligadas de Classe 3 Item 3.1.1 do PER</p>	209+660	Oeste
27

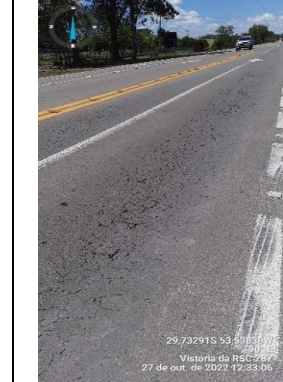
<p>Trincas interligadas de Classe 3 Item 3.1.1 do PER</p>	214+880	Leste
28

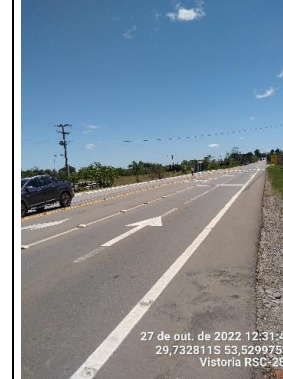
<p>Deficiência na sinalização horizontal Item 3.1.2 do PER</p>	214+880	Leste/ Oeste

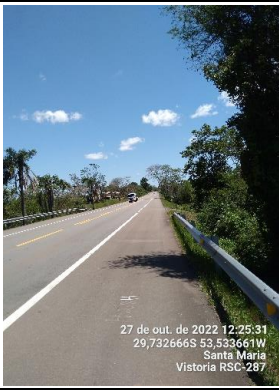
29

<p>27 de out. de 2022 12:25:31 29,732666S 53,539661W Santa Maria Vitoria RSC-287</p>	Ausência de Placa R-7 Item 3.1.2 do PER	215+140	Oeste
30

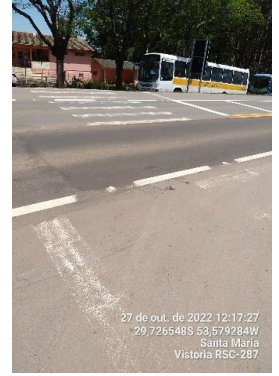
<p>27 de out. de 2022 12:17:27 29,726548S 53,579284W Santa Maria Vitoria RSC-287</p>	Deficiência na sinalização horizontal do redutor Item 3.1.2 do PER	219+660	Leste/ Oeste
31

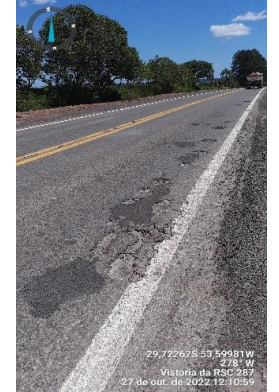
<p>29,722675S 53,599811W Vitoria da Rosa-287 27 de out. de 2022 12:10:59</p>	Painéis e depressões Item 3.1.1 do PER	221+700	Oeste

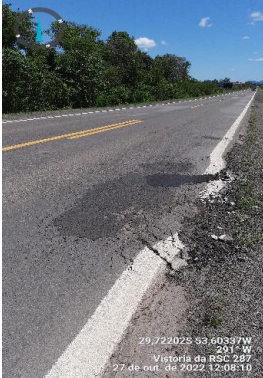
32

<p>29,722023 53,60937W 201 W Vitoria da RSC 257 27 de out. de 2022 12:08:10</p>	Trincas interligadas de Classe 3 e Depressão Item 3.1.1 do PER	222+070	Oeste
33

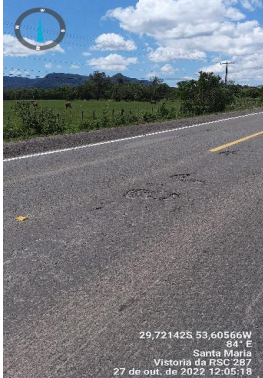
<p>29,721425 53,60566W 84 E Santa Maria Vitoria da RSC 257 27 de out. de 2022 12:05:18</p>	Panela e Trincas interligadas de Classe 3 Item 3.1.1 do PER	222+310	Leste
