Identificação:	Data da Vistoria: 20/12/2022
UFCR-RSM-RV-130-2022	Data do Relatório SPGG/UFCR: 22/12/2022
Identificação do Contrato: CONTRATO SELT Nº 20/2021 – EDITAL CRI nº 0001/2020	
Objeto do Contrato: Concessão da infraestrutura de transporte do trecho da RSC-287, trecho Tabai – Santa Maria (km 28,03 ao km 232,54)	
Concessionária: Rota de Santa Maria - RSM	
Assunto: Vistoria Técnica Rotineira de Campo

ANEXO A – REGISTRO FOTOGRÁFICO COLETADO EM CAMPO (Não-Conformidades)

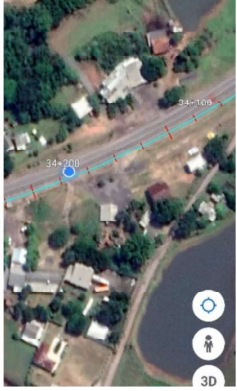
<p>20 de dez. de 2022 09:36:21 29.7106868 51.769335W Tabaí Victoria - RS 287</p>	<p>Trincas interligadas de Classe 3, Panela, Afundamento e Abaulamento (defeitos que caracterizam problemas de segurança aos usuários) Item 3.1.1 do PER</p>	34+160 ao 34+320	Leste/ Oeste

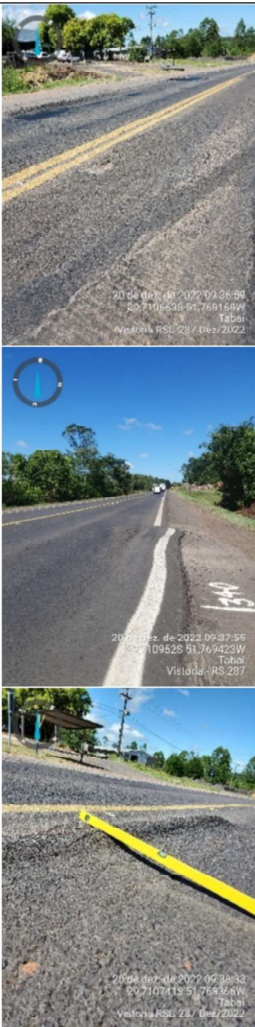
<p>20 de Dez de 2022 08:46:07 22,6696088 51,817883W Teguan Vista da RSL: 287 Dez/2022</p>	<p>Afundamento e panela Item 3.1.1 do PER</p>	40+820	Oeste

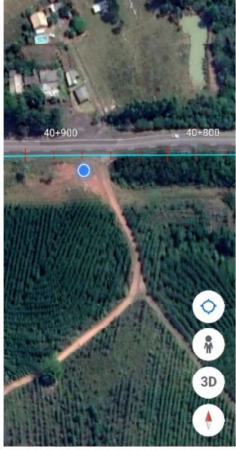
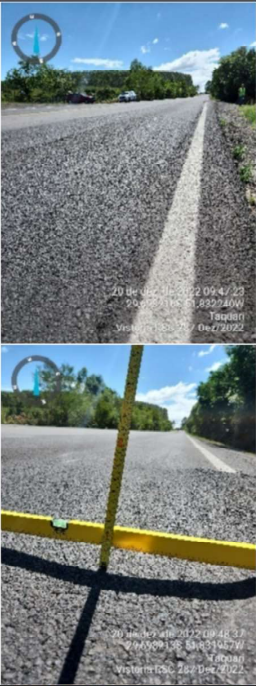
<p>9</p>

<p>ATR >10mm</p> <p>Afundamento e Abaulamento (defeitos que caracterizam problemas de segurança aos usuários) Item 3.1.1 do PER</p>	<p>40+860 (40+680 ao 40+860)</p>	<p>Leste</p>
<p>10</p>

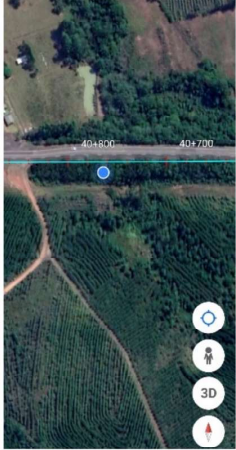
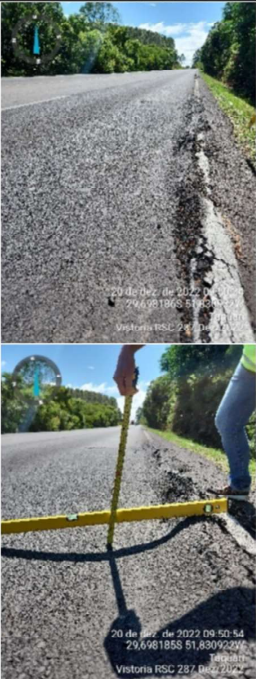
<p>ATR >10mm</p> <p>Afundamento e Abaulamento (defeitos que caracterizam problemas de segurança aos usuários) Item 3.1.1 do PER</p>	<p>40+760 (40+680 ao 40+860)</p>	<p>Leste</p>

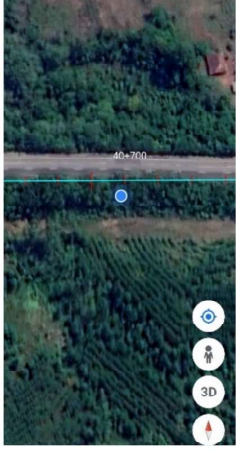
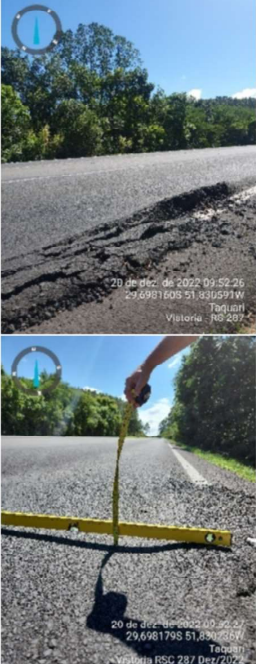
<p>20 de dez. de 2022 04:52:26 29.6981605 -51.830591W Toquati Vitória - RS 287</p> <p>20 de dez. de 2022 04:52:27 29.6981798 -51.830693W Toquati Vitória RSC 287 / Dez/2022</p>	<p>ATR >10mm</p> <p>Afundamento e Abaulamento (defeitos que caracterizam problemas de segurança aos usuários) Item 3.1.1 do PER</p>	<p>40+680 (40+680 ao 40+860)</p>	Leste/ Oeste
13

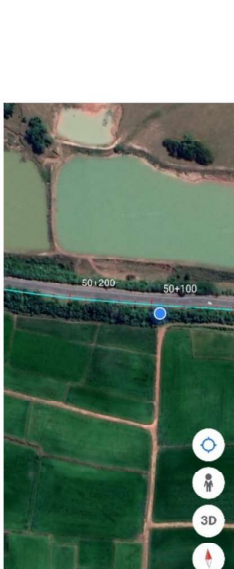
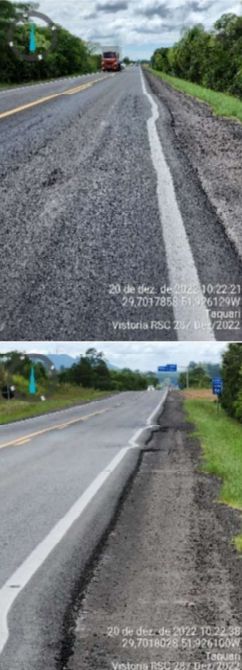
<p>20 de dez. de 2022 10:22:38 29.7018025 -51.926110W Taquari Vitoria RSC 287 Dez/2022</p>	<p>Panela, Afundamento e Abaulamento (defeitos que caracterizam problemas de segurança aos usuários) Item 3.1.1 do PER</p>	50+100	Leste
20

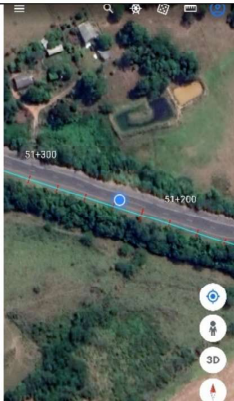
<p>20 de dez. de 2022 10:25:39 29.6993551 -51.936916W Taquari Vitoria RSC 287 Dez/2022</p>	<p>Trincas interligadas de Classe 3, Afundamento e Abaulamento (defeitos que caracterizam problemas de segurança aos usuários) Item 3.1.1 do PER</p>	51+220	Oeste

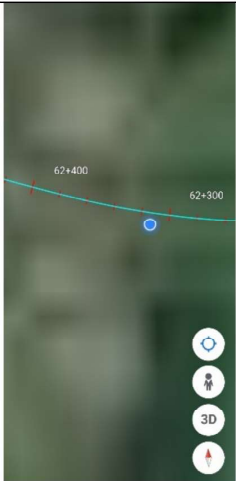
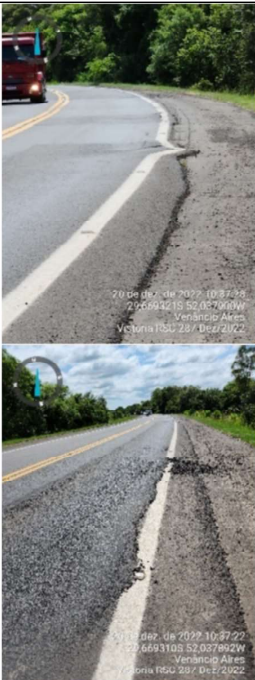
Trincas interligadas de Classe 3, Afundamento e Abaulamento (defeitos que caracterizam problemas de segurança aos usuários) Item 3.1.1 do PER	62+320	Leste

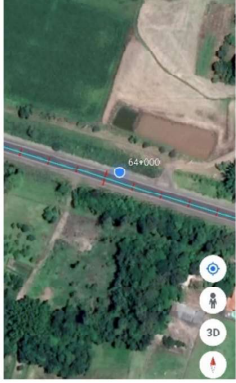
<p>25</p>

<p>20 de dez. de 2022 10:44:02 23.6643178 S 52.054787 W Viamão - RS 287</p>	<p>Vegetação rasteira com comprimento superior a 30 cm Item 3.1.6 do PER</p> <p>ATR >10mm</p> <p>Afundamento e Abaulamento (defeitos que caracterizam problemas de segurança aos usuários) Item 3.1.1 do PER</p>	<p>64+000</p>	<p>Oeste</p>
<p>26</p>

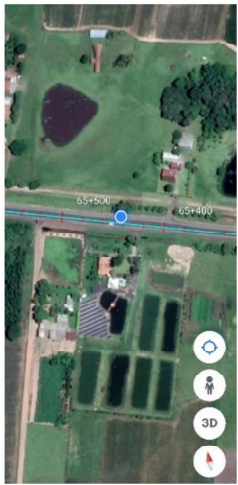
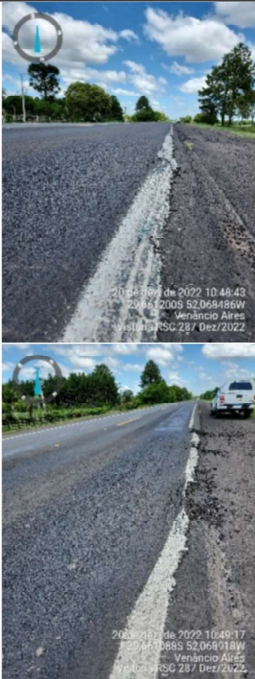
<p>20 de dez. de 2022 10:48:43 29.6642008 - 52.066486W Venâncio Aires Vitoria - RS 287 / Dez/2022</p> <p>20 de dez. de 2022 10:49:17 29.6642008 - 52.066486W Venâncio Aires Vitoria - RS 287 / Dez/2022</p>	<p>65+440</p> <p>Oeste</p>	<p>Trincas interligadas de Classe 3, Afundamento e Abaulamento (defeitos que caracterizam problemas de segurança aos usuários) Item 3.1.1 do PER</p>

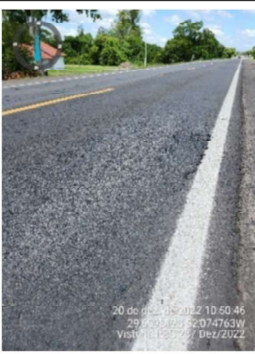
29

<p>20 de dez. de 2022 10:50:46 29.657.5943 S2.074763W Vistoria RSU 287/ Dez/2022</p>	<p>Afundamento e Abaulamento (defeitos que caracterizam problemas de segurança aos usuários) Item 3.1.1 do PER</p>	66+000	Oeste
30

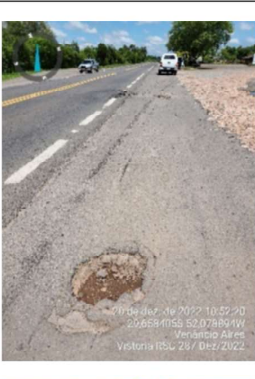
<p>20 de dez. de 2022 10:52:20 29.659.1055 S2.078891W Veranda Aires Vistoria RSU 287/ Dez/2022</p>	<p>Panela Item 3.1.1 do PER</p>	66+420	Oeste
31

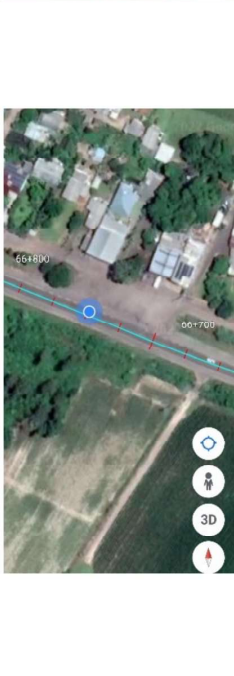
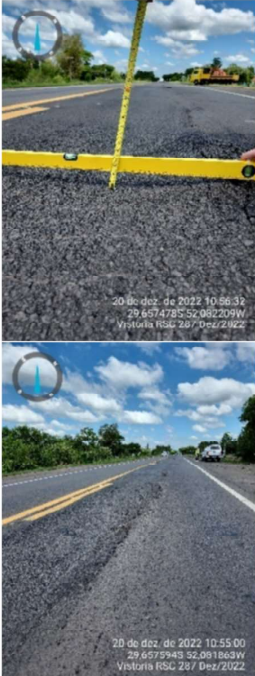
<p>20 de dez. de 2022 10:55:32 29.657.4785 S2.082209W Vistoria RSU 287/ Dez/2022</p> <p>20 de dez. de 2022 10:55:00 29.657.5943 S2.081863W Vistoria RSU 287/ Dez/2022</p>	<p>ATR >10mm Afundamento e Abaulamento (defeitos que caracterizam problemas de segurança aos usuários) Item 3.1.1 do PER</p>	66+740	Oeste

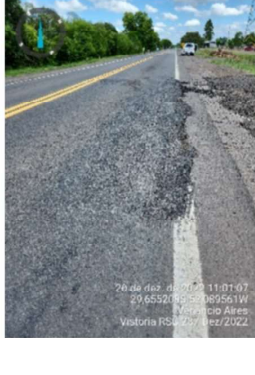
<p>20 de dez. de 2022 11:01:07 29.653283 S 52.09561 W Verâncio Aires Vitoria RS - 287 Dez/2022</p>	<p>Trincas interligadas de Classe 3, Afundamento e Abaulamento (defeitos que caracterizam problemas de segurança aos usuários) Item 3.1.1 do PER</p>	67+780	Leste/ Oeste

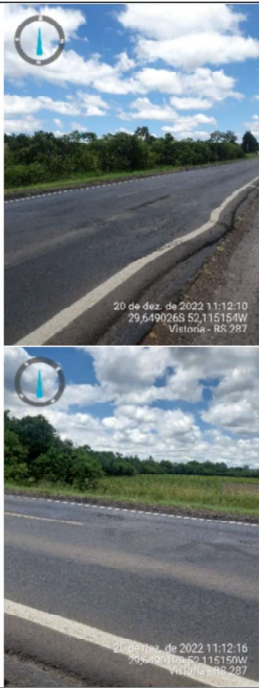
40

<p>Trincas interligadas de Classe 3, Afundamento e Abaulamento (defeitos que caracterizam problemas de segurança aos usuários) Item 3.1.1 do PER</p>	70+100	Leste/Oeste
41

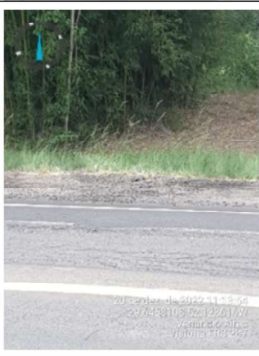
<p>Trincas interligadas de Classe 3, Afundamento e Abaulamento (defeitos que caracterizam problemas de segurança aos usuários) Item 3.1.1 do PER</p>	71+000	Leste
42

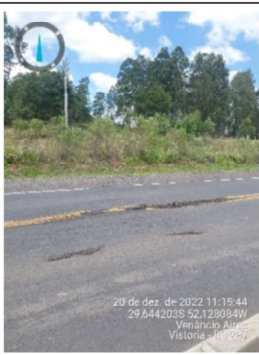
<p>Trincas interligadas de Classe 3, Afundamento e Abaulamento (defeitos que caracterizam problemas de segurança aos usuários) Item 3.1.1 do PER</p>	71+460	Oeste

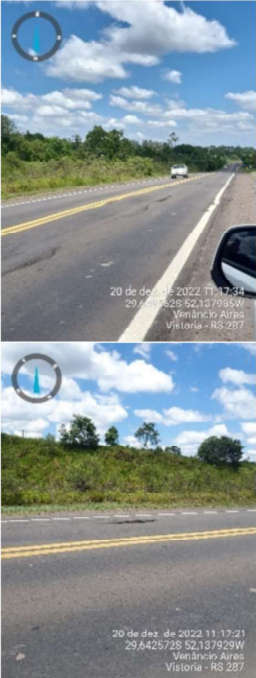
<p>43</p>

<p>Afundamento e Abaulamento (defeitos que caracterizam problemas de segurança aos usuários) Item 3.1.1 do PER</p>	<p>72+420</p>	<p>Leste/Oeste</p>
<p>44</p>

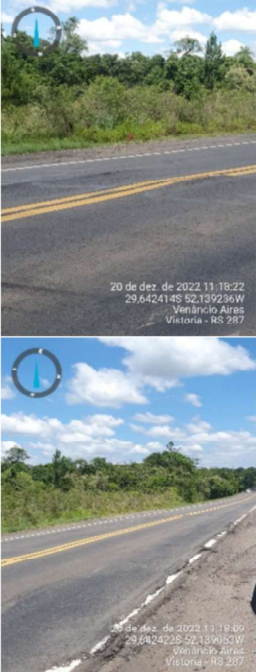
<p>Afundamento e Abaulamento (defeitos que caracterizam problemas de segurança aos usuários) Item 3.1.1 do PER</p>	<p>72+540</p>	<p>Leste/Oeste</p>

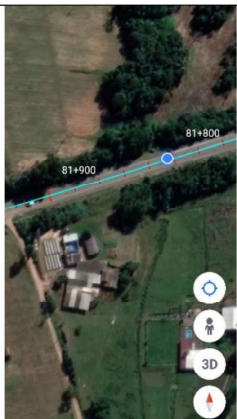
<p>20 de dez. de 2022 11:20:15 29.652881S 52.212344W Venâncio Aires Vitória RS, 26 / Dez 2022</p>	<p>Vegetação rasteira com comprimento superior a 30 cm Item 3.1.6 do PER Trincas interligadas de Classe 3, Afundamento e Abaulamento (defeitos que caracterizam problemas de segurança aos usuários) Item 3.1.1 do PER</p>	81+800	Oeste

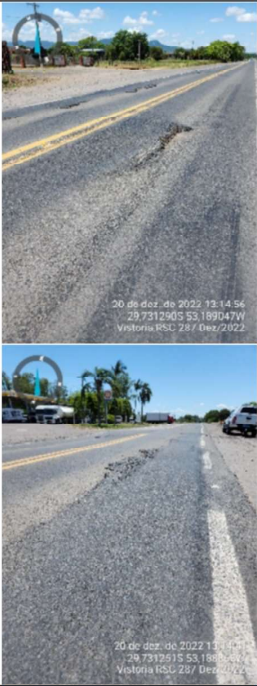
51

<p>ATR >10mm, Afundamento e Abaulamento (defeitos que caracterizam problemas de segurança aos usuários)</p> <p>Item 3.1.1 do PER</p>	180+680	Leste/ Oeste
52

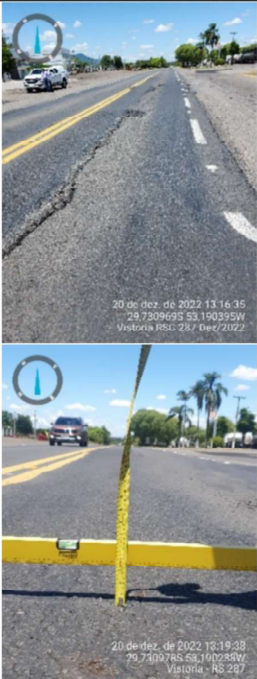
<p>ATR >10mm, Afundamento e Abaulamento (defeitos que caracterizam problemas de segurança aos usuários)</p> <p>Item 3.1.1 do PER</p>	180+820	Leste

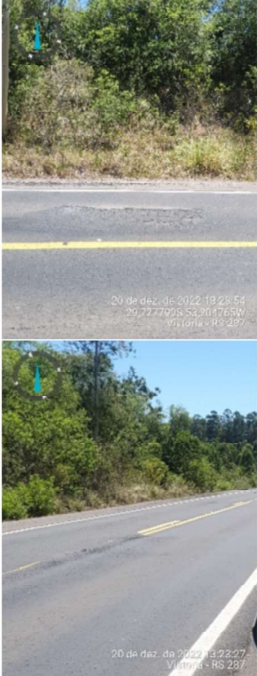
ATR >10mm Panela, Trincas interligadas de Classe 3, Afundamento e Abaulamento (defeitos que caracterizam problemas de segurança aos usuários) Item 3.1.1 do PER	182+200	Leste/ Oeste
