RELATÓRIO DE VISTORIA

Identificação: DFCR-RSM-RV-025-2023	Data da Vistoria: 24/03/2023
	Data do Relatório SEPAR/DFCR: 29/03/2023
Identificação do Contrato: CONTRATO SELT Nº 20/2021 – EDITAL CRI nº 0001/2020	
Objeto do Contrato: Concessão da infraestrutura de transporte do trecho da RSC-287, trecho Tabai – Santa Maria (km 28,03 ao km 232,54)	
Concessionária: Rota de Santa Maria - RSM	
Assunto: Vistoria Técnica Rotineira em Campo

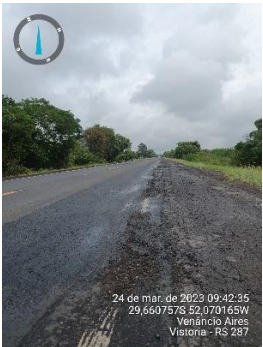
Abaulamento/Depressão Item 3.1.1 do PER	065+540	Oeste	72 horas

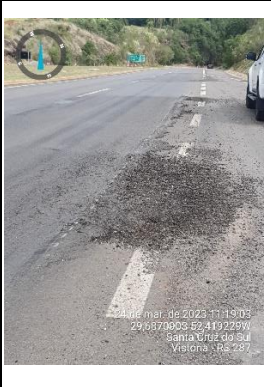
10

<p>24 de mar. de 2023 11:13:09 29,6870003 -52,4192297 Sania Cruz do Sul Vistoria RSC-287</p>	<p>Abaulamento/ Depressão</p> <p>Item 3.1.1 do PER</p>	101+160	Oeste	72 horas
11

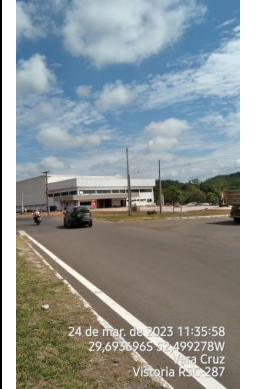
<p>24 de mar. de 2023 11:35:58 29,6936965 -52,499278W Sania Cruz Vistoria RSC-287</p>	<p>Ausência de Marcador de Perigo</p> <p>Item 3.1.2 do PER</p>	109+160	Oeste	72 horas
12

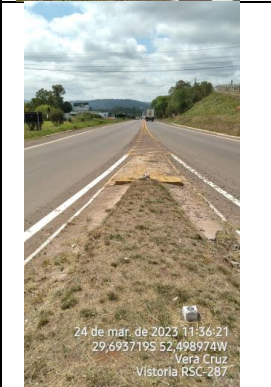
<p>24 de mar. de 2023 11:36:21 29,6937195 -52,498974W Sania Cruz Vistoria RSC-287</p>	<p>Ausência de Marcador de Perigo e Placa R-24b</p> <p>Item 3.1.2 do PER</p>	109+160	Oeste	72 horas

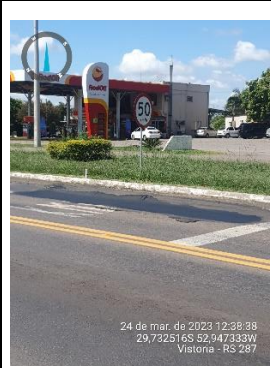
19

<p>24 de mar. de 2023 12:38:38 29,732516S 52,947333W Vitoria - RS 287</p>	<p>Exsudação e Abaulamento/Depressão</p> <p>Item 3.1.1 do PER</p>	156+570	Leste	72 horas
20

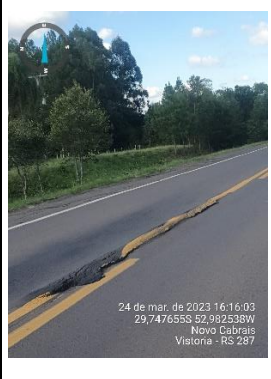
<p>24 de mar. de 2023 16:16:03 29,747655S 52,982338W Novo Cabrais Vitoria - RS 287</p>	<p>Abaulamento/Depressão</p> <p>Item 3.1.1 do PER</p>	160+400	Oeste	72 horas
21

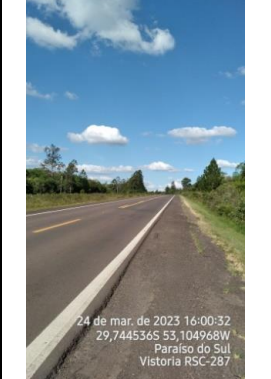
<p>24 de mar. de 2023 16:00:32 29,744536S 53,104968W Paraiso do Sul Vitoria RSC-287</p>	<p>Ausência de Placa R-7</p> <p>Item 3.1.2 do PER</p>	172+340	Oeste	72 horas

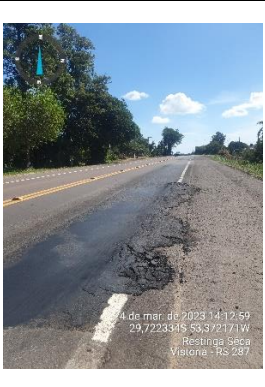
28

<p>4 de mar. de 2023 14:12:59 29,7223345 S 53,372171 W Restinga Seca Visiônica - RS 287</p>	<p>Exsudação e Abaulamento/Depressão</p> <p>Item 3.1.1 do PER</p>	199+320	Oeste	72 horas
29

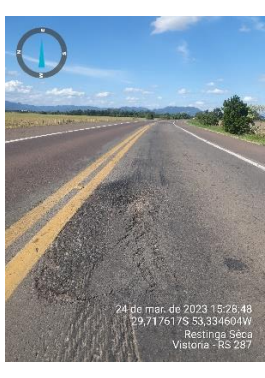
<p>24 de mar. de 2023 15:28:48 29,717617 S 53,334604 W Restinga Seca Visiônica - RS 287</p>	<p>Panela</p> <p>Item 3.1.1 do PER</p>	195+560	Leste	24 horas
