RELATÓRIO DE VISTORIA

Identificação: DFCR-CSG-RV-064-2024	Data da Vistoria: 11/04/2024
	Data do Relatório: 12/04/2024
Identificação do Contrato: CONTRATO SELT N° 50/2022 – EDITAL CRI n° 0001/2022	
Objeto do Contrato: Concessão da infraestrutura de transporte de trechos integrantes das rodovias ERS-122 (km 0,00 ao km 168,65), ERS-240 (km 0,00 ao km 33,58), RSC-287 (km 0,00 ao km 21,49), ERS-446 (km 0,00 ao km 14,84), RSC-453 (km 101,43 ao km 121,41) e BRS-470 (km 220,50 ao km 233,50).	
Concessionária: Caminhos da Serra Gaúcha (CSG)	
Assunto: Vistoria Rotineira em Campo

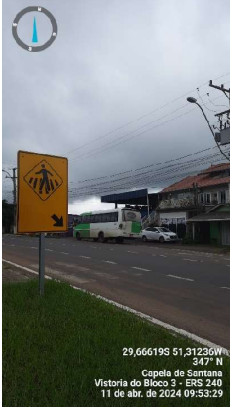
ID	Localização	Registro Fotográfico	Constatações	Km (aproximado)	Sentido	Prazo de correção (PER)
01	ERS-240 019 + 013 CreCen

Ausência de Sinalização Horizontal (travessia de pedestres) Item 3.1.2 do PER	019+013 (ERS 240)	Crescente	72 horas
02	ERS-240 019 + 050 CreCen

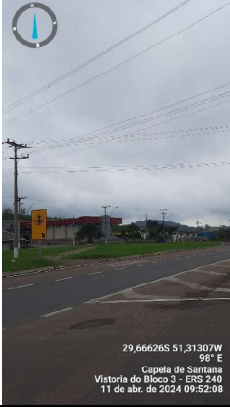
Ausência de Sinalização Horizontal (travessia de pedestres) Item 3.1.2 do PER	019+050 (ERS 240)	Decrescente	72 horas
03	ERS-122 037 + 351 CreCen

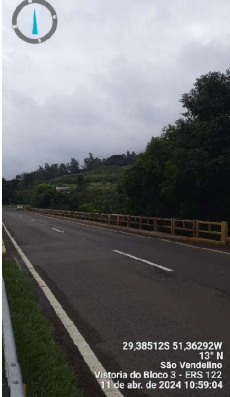
Limpeza e Pintura de OAE Item 3.1.3 do PER	037+351 (ERS 122)	Crescente	72 horas

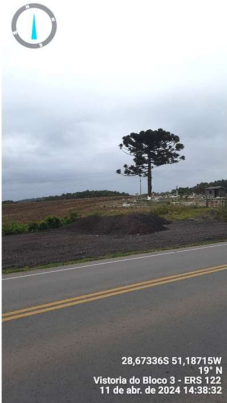
07	<p>ERS-122</p> <p>150 + 179</p> <p>DecCen</p>

<p>28.673365 51.18715W Vitoria do Bloco 3 - ERS 122 11 de abr. de 2024 14:38:32</p>	<p>Resíduo/entulho depositado na faixa de domínio</p> <p>Item 3.1.6 do PER</p>	<p>150+179 (ERS 122)</p>	<p>Decrescente</p>	<p>72 horas</p>
08	<p>ERS-122</p> <p>156 + 415</p> <p>DecCen</p>

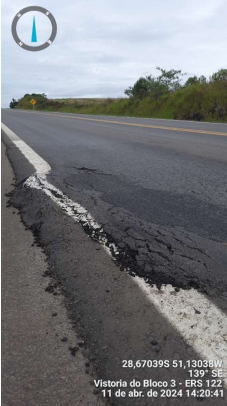
<p>28.670395 51.13038W 139° SE Vitoria do Bloco 3 - ERS 122 11 de abr. de 2024 14:20:41</p>	<p>Abaulamento/Depressão e Trincas Interligadas de Classe 3</p> <p>Item 3.1.1 do PER</p>	<p>156+415 (ERS 122)</p>	<p>Decrescente</p>	<p>72 horas</p>
09	<p>ERS-122</p> <p>158 + 775</p> <p>DecCen</p>

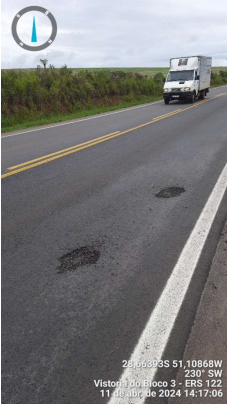
<p>28.662735 51.10868W 230° SW Vitoria do Bloco 3 - ERS 122 11 de abr. de 2024 14:17:06</p>	<p>Panelas</p> <p>Item 3.1.1 do PER</p>	<p>157+775 (ERS 122)</p>	<p>Decrescente</p>	<p>24 horas</p>

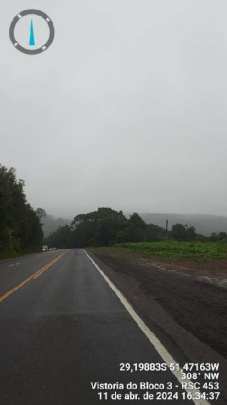
10	<p>RSC-453</p> <p>106 + 575</p> <p>Cre</p>

<p>29,198835 51,47163W 308° NW Vitoria do Bloco 3 - RSC 453 11 de abr. de 2024 16:34:37</p>	<p>Ausência de Placa R-7</p> <p>Item 3.1.2 do PER</p>	<p>106+575</p> <p>(RSC 453)</p>	<p>Decrescente</p>	<p>72 horas</p>
11	<p>ERS-446</p> <p>013 + 727</p> <p>Cre</p>

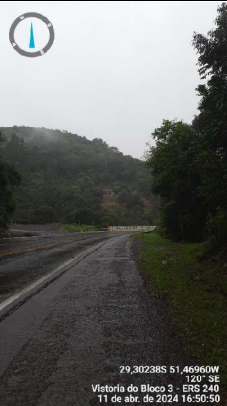
<p>29,302385 51,46960W 120° SE Vitoria do Bloco 3 - ERS 446 11 de abr. de 2024 16:50:50</p>	<p>Ausência de Placa A-22</p> <p>Item 3.1.2 do PER</p>	<p>013+727</p> <p>(ERS 446)</p>	<p>Decrescente</p>	<p>72 horas</p>
