## RELATÓRIO DE VISTORIA

Identificação: <b>DFCR-CSG-RV-103-2023</b>	Data da Vistoria: <b>05/10/2023</b>
	Data do Relatório SEPAR/DFCR: <b>10/10/2023</b>
<b>Identificação do Contrato:</b> CONTRATO SELT Nº 50/2022 – EDITAL CRI 0001/2022	
<b>Objeto do Contrato:</b> Concessão da infraestrutura de transporte de trechos integrantes das rodovias ERS-122 (km 0,00 ao km 168,65), ERS-240 (km 0,00 ao km 33,58), RSC-287 (km 0,00 ao km 21,49), ERS-446 (km 0,00 ao km 14,84), RSC-453 (km 101,43 ao km 121,41) e BRS-470 (km 220,50 ao km 233,50).	
<b>Concessionária:</b> Caminhos da Serra Gaúcha (CSG)	
<b>Assunto:</b> Vistoria Técnica em Campo – Indicadores da Faixa de Domínio do 6º Mês

Identificação: <b>DFCR-CSG-NT-115-2023</b>	Data de Recebimento: <b>20/10/2023</b> Data de Emissão pela SEPAR/DFCR: <b>27/10/2023</b>
<b>Identificação do Contrato:</b> CONTRATO SELT Nº 50/2022 – EDITAL CRI 0001/2022	
<b>Objeto do Contrato:</b> Concessão da infraestrutura de transporte de trechos integrantes das rodovias ERS-122 (km 0,00 ao km 168,65), ERS-240 (km 0,00 ao km 33,58), RSC-287 (km 0,00 ao km 21,49), ERS-446 (km 0,00 ao km 14,84), RSC-453 (km 101,43 ao km 121,41) e BRS-470 (km 220,50 ao km 233,50).	
<b>Co

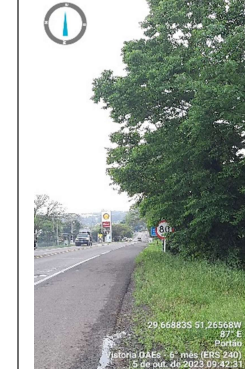
07

<p>Vegetação obstruindo a sinalização (perigo à segurança)</p> <p>Item 3.1.6 do PER</p>	<p>014+200 (ERS 240)</p>	<p>Decrescente</p>	<p>72 horas</p>
08

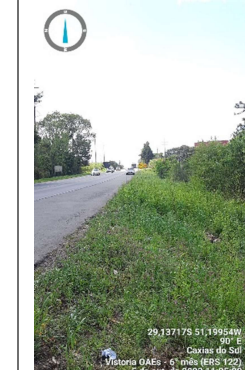
<p>Vegetação com altura superior a 30 cm (medição de 80 cm)</p> <p>Item 3.1.6 do PER</p>	<p>076+000 ao 079+200 (ERS 122)</p>	<p>Decrescente/ Crescente</p>	<p>72 horas</p>
09

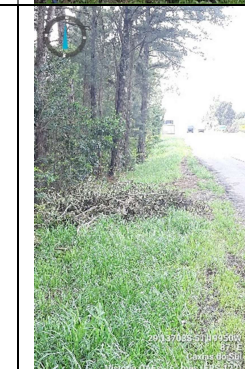
<p>Vegetação morta dentro da largura mínima de 4m (no bordo do acostamento)</p> <p>Item 3.1.6 do PER</p>	<p>078+900 (ERS 122)</p>	<p>Decrescente</p>	<p>72 horas</p>
