RELATÓRIO DE VISTORIA

Identificação: DFCR-CSG-RV-152-2023	Datas da Vistoria: 07, 13 e 15/12/2023
	Data do Relatório SEPAR/DFCR: 19/12/2023
Identificação do Contrato: <i>CONTRATO SELT Nº 50/2022 – EDITAL CRI 0001/2022</i>	
Objeto do Contrato: <i>Concessão da infraestrutura de transporte de trechos integrantes das rodovias ERS-122 (km 0,00 ao km 168,65), ERS-240 (km 0,00 ao km 33,58), RSC-287 (km 0,00 ao km 21,49), ERS-446 (km 0,00 ao km 14,84), RSC-453 (km 101,43 ao km 121,41) e BRS-470 (km 220,50 ao km 233,50).</i>	
Concessionária: <i>Caminhos da Serra Gaúcha (CSG)</i>	
Assunto: <i>Vistoria Técnica em Campo – Parâmetros de Desempenho até o 9º Mês de Concessão</i>

ANEXO A – REGISTROS FOTOGRÁFICOS COLETADOS EM CAMPO: RSC 287

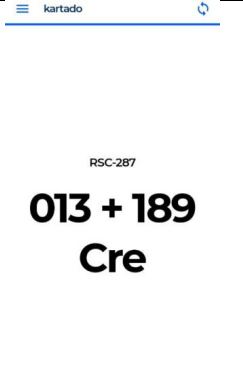
04

<p>29.690065 51.57651W 118° SE Victoria Bloco 3 - RSC 287 7 de dez. de 2023 08:40:18</p>	Ausência de Placa R-7 Item 3.1.2 do PER	013+189 (RSC 287)	Decrescente	72 horas
05

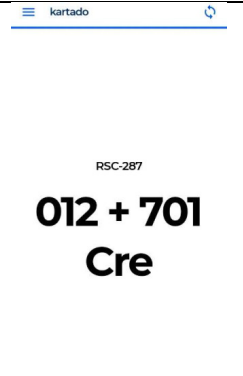
<p>29.689885 51.57119W 296° NW Victoria Bloco 3 - RSC 287 7 de dez. de 2023 08:43:10</p>	Ausência de Placa R-7 Item 3.1.2 do PER	012+701 (RSC 287)	Crescente	72 horas
06

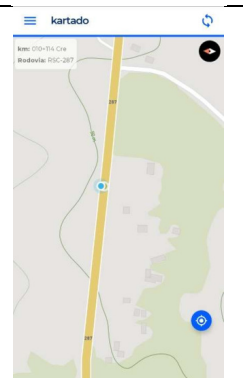
<p>29.690185 51.54468W 257° NW Victoria Bloco 3 - RSC 287 7 de dez. de 2023 08:49:40</p>	Ausência de Placa R-7 Item 3.1.2 do PER	010+114 (RSC 287)	Crescente	72 horas

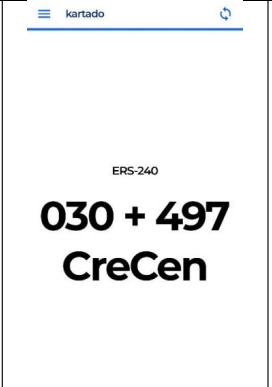
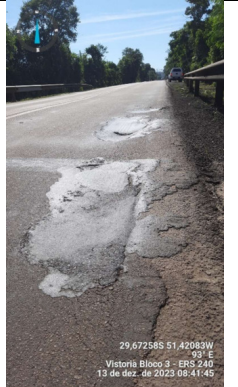
19

<p>29,672585 51,42083W 93° E Victoria Bloco 3 - ERS 240 13 de dez. de 2023 08:41:45</p>	<p>Abaulamento/ Depressão</p> <p>Item 3.1.1 do PER</p>	<p>030+447 (ERS 240)</p>	<p>Decrescente</p>	<p>72 horas</p>
20

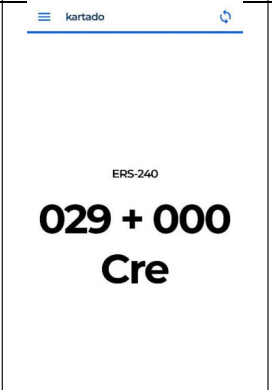
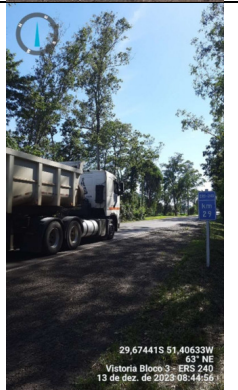
<p>29,67441S 51,40633W 63° NE Victoria Bloco 3 - ERS 240 13 de dez. de 2023 08:44:58</p>	<p>Ausência de marcos quilométricos em ambos os sentidos do tráfego da ERS 240</p> <p>Item 3.1.2 do PER</p>	<p>029+000 (ERS 240)</p>	<p>Crescente/ Decrescente</p>	<p>72 horas</p>
21

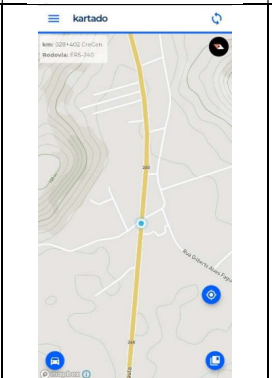
<p>29,67265S 51,40073W 74° E Victoria Bloco 3 - ERS 240 7 de dez. de 2023 09:35:33</p>	<p>Ausência de Placa R-7</p> <p>Item 3.1.2 do PER</p>	<p>028+402 (ERS 240)</p>	<p>Decrescente</p>	<p>72 horas</p>

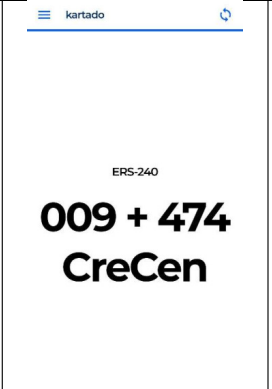
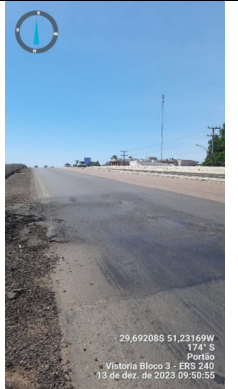
34

<p>29.692085 51.23169W 174° S Portão Victoria Bloco 3 - ERS 240 13 de dez. de 2023 09:50:55</p>	Abaulamento/ Depressão Item 3.1.1 do PER	009+474 (ERS 240)	Crescente	72 horas
35

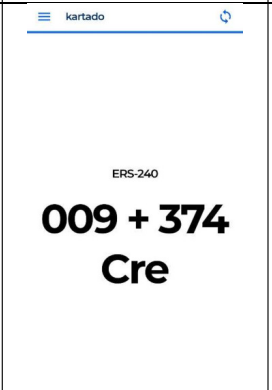
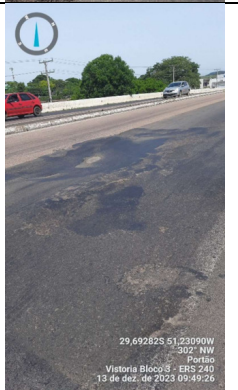
<p>ERS-240 009 + 374 Cre</p>

<p>29.692825 51.23090W 302° NW Portão Victoria Bloco 3 - ERS 240 13 de dez. de 2023 09:49:26</p>	Abaulamento/ Depressão Item 3.1.1 do PER	009+374 (ERS 240)	Crescente	72 horas
36

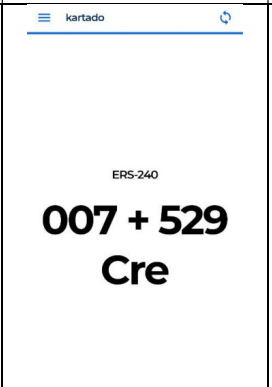
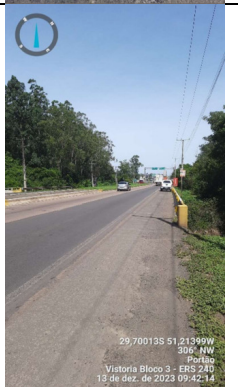
<p>ERS-240 007 + 529 Cre</p>

<p>29.780135 51.21399W 306° NW Portão Victoria Bloco 3 - ERS 240 13 de dez. de 2023 09:42:14</p>	Ausência de defensa metálica em local de alto risco (OAE) Item 3.1.2 do PER	007+529 (ERS 240)	Crescente	72 horas

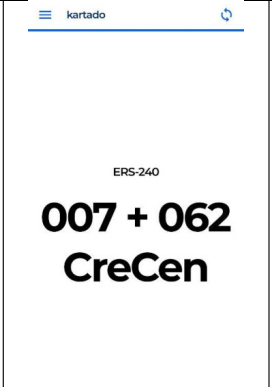
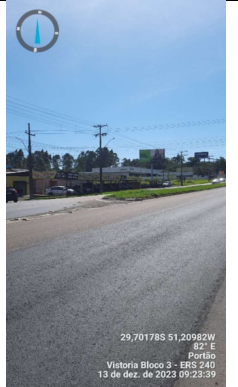
37

Ausência de Placa R-1 Item 3.1.2 do PER	007+062 (ERS 240)	Decrescente	72 horas
38

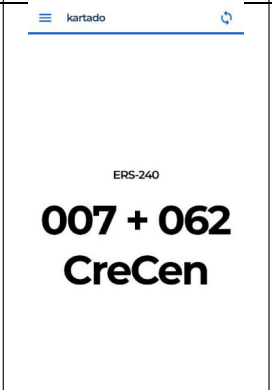
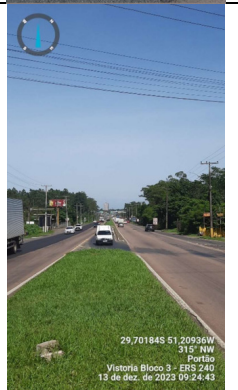
Ausência de Placa R-5a Item 3.1.2 do PER	007+062 (ERS 240)	Crescente	72 horas
39

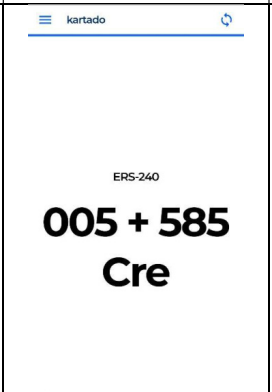
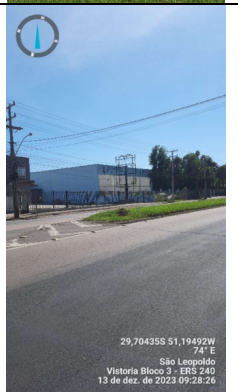
Ausência de Placa R-1 Item 3.1.2 do PER	005+585 (ERS 240)	Decrescente	72 horas

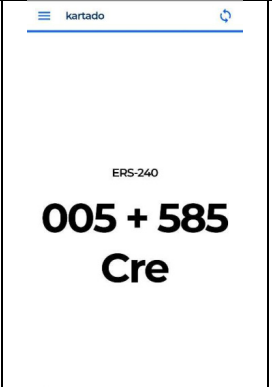
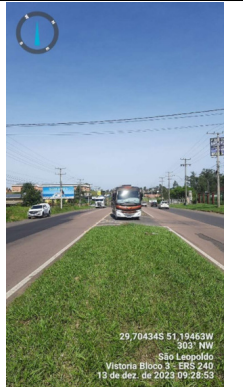
40

Ausência de Placa R-5a Item 3.1.2 do PER	005+585 (ERS 240)	Crescente	72 horas
----	---	---	---	----------------------	-----------	----------

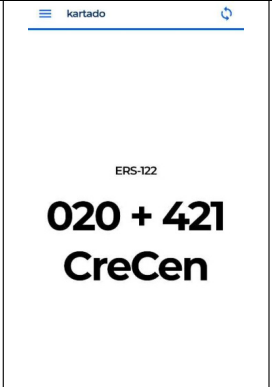
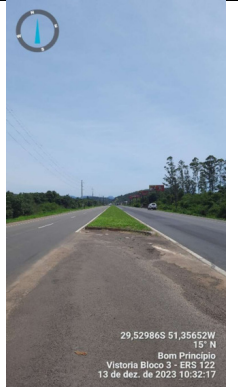
53

<p>29,52986S 51,35652W 15° N Bom Princípio Victoria Bloco 3 - ERS 122 13 de dez. de 2023 10:32:17</p>	Ausência de Placa R-1 Item 3.1.2 do PER	020+421 (ERS 122)	Crescente	72 horas
54

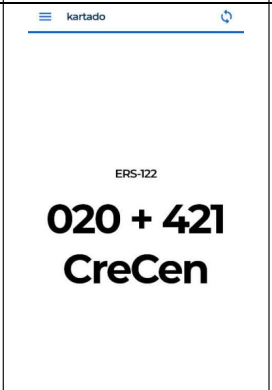
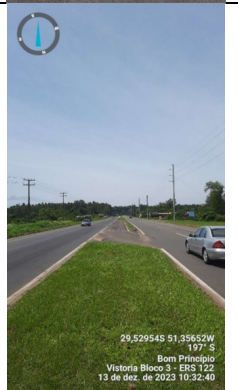
<p>29,52954S 51,35652W 19° S Bom Princípio Victoria Bloco 3 - ERS 122 13 de dez. de 2023 10:32:40</p>	Ausência de Placa R-5a Item 3.1.2 do PER	020+421 (ERS 122)	Decrescente	72 horas
55

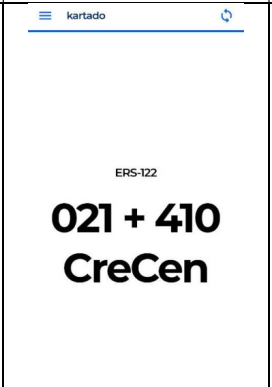
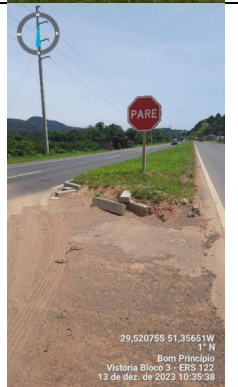
<p>29,52075S 51,35651W 1° N Bom Princípio Victoria Bloco 3 - ERS 122 13 de dez. de 2023 10:35:38</p>	Meio fio danificado Item 3.1.4 do PER	021+410 (ERS 122)	Crescente	72 horas

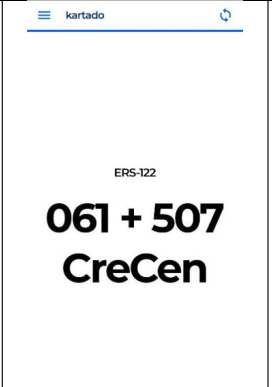
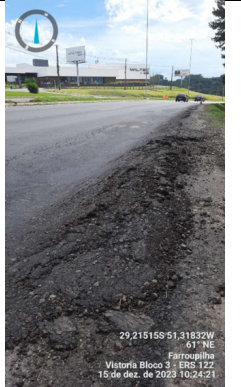
86

<p>29.215168 51.31832W -51° NE Farrourilha Vitoria Bloco 3 - ERS 122 15 de dez. de 2023 10:24:21</p>	Abaulamento/ Depressão Item 3.1.1 do PER	061+507 (ERS 122)	Crescente	72 horas
87

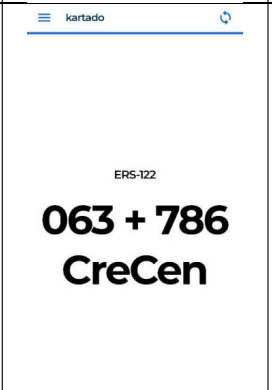
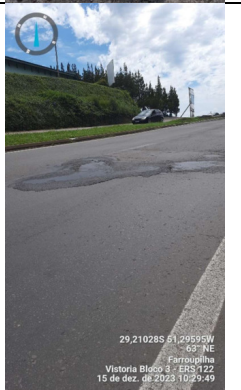
<p>29.210285 51.29595W -50° NE Farrourilha Vitoria Bloco 3 - ERS 122 15 de dez. de 2023 10:20:49</p>	Abaulamento/ Depressão Item 3.1.1 do PER	063+786 (ERS 122)	Crescente	72 horas
88

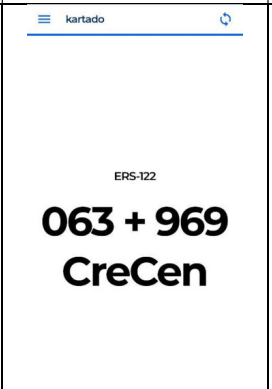
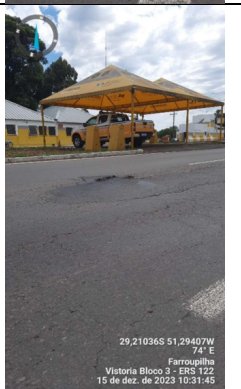
<p>29.210365 51.29407W 74° E Farrourilha Vitoria Bloco 3 - ERS 122 15 de dez. de 2023 10:31:45</p>	Abaulamento/ Depressão Item 3.1.1 do PER	063+969 (ERS 122)	Crescente	72 horas

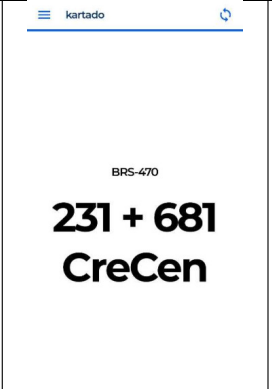
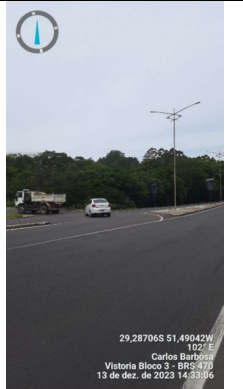
131

<p>29,28706S 51,49042W 102° E Carlos Barbosa Victoria Bloco 3 - BRS 470 13 de dez. de 2023 14:31:06</p>	Ausência de Placa R-1 Item 3.1.2 do PER	231+681 (BRS 470)	Crescente	72 horas
132

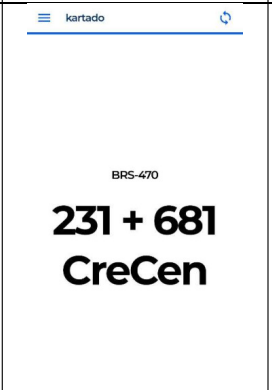
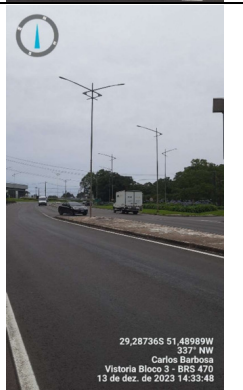
<p>29,28736S 51,48989W 337° NW Carlos Barbosa Victoria Bloco 3 - BRS 470 13 de dez. de 2023 14:33:48</p>	Ausência de Placa R-5a Item 3.1.2 do PER	231+681 (BRS 470)	Decrescente	72 horas
133

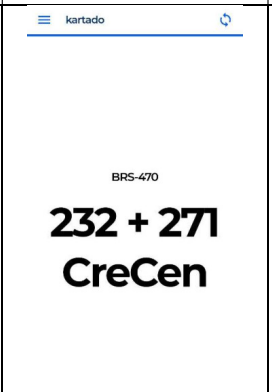
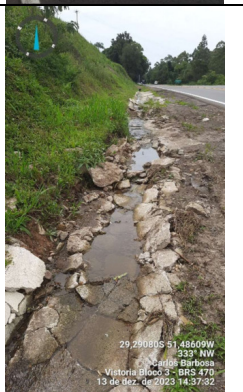
<p>29,29080S 51,48500W 232° NW Carlos Barbosa Victoria Bloco 3 - BRS 470 13 de dez. de 2023 14:37:02</p>	Dispositivo de Drenagem Danificado Item 3.1.4 do PER	232+271 (BRS 470)	Crescente	72 horas

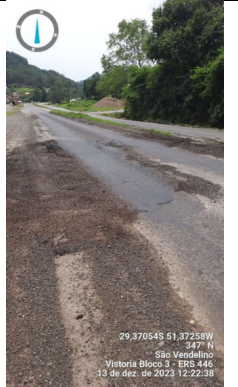
177

<p>29,37054S 51,37258W 347° N São Vendelino Victoria Bloco 3 - ERS 446 13 de dez. de 2023 12:22:38</p>	Abaulamento/ Depressão Item 3.1.1 do PER	000+572 (ERS 446)	Decrescente	72 horas
178

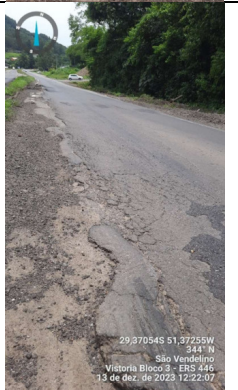
<p>29,37054S 51,37255W 344° N São Vendelino Victoria Bloco 3 - ERS 446 13 de dez. de 2023 12:22:07</p>	Abaulamento/ Depressão Item 3.1.1 do PER	000+572 (ERS 446)	Crescente	72 horas
179

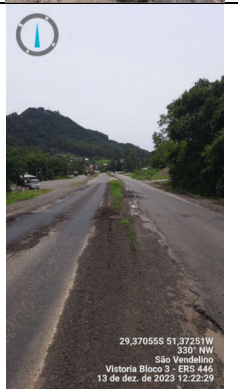
<p>29,37055S 51,37251W 330° NW São Vendelino Victoria Bloco 3 - ERS 446 13 de dez. de 2023 12:22:29</p>	Ausência de Placa R-24b e Marcador de Perigo Item 3.1.2 do PER	000+569 (ERS 446)	Crescente	72 horas
