RELATÓRIO DE VISTORIA

Identificação: DFCR-CSG-RV-047-2025	Datas da Vistoria: 09 e 10/09/2025
	Data do Relatório de Vistoria: 11/09/2025
Identificação do Contrato: CONTRATO SELT Nº 50/2022 – EDITAL CRI nº 0001/2022.	
Objeto do Contrato: concessão da infraestrutura de transporte de trechos integrantes das rodovias ERS-122 (km 0,00 ao km 168,65), ERS-240 (km 0,00 ao km 33,58), RSC-287 (km 0,00 ao km 21,49), ERS-446 (km 0,00 ao km 14,84), RSC-453 (km 101,43 ao km 121,41) e BRS-470 (km 220,50 ao km 233,50).	
Concessionária: Caminhos da Serra Gaúcha – CSG.	
Assunto: vistoria técnica em campo.	
Referência: PROA nº 25/0400-0001233-0.

Relatório Tipo VT1 - Vistoria Semanal

Identificação: AFA-CSG-VT1-012-10.09.2025_REV001	Data da Vistoria: 09/09/2025 10/09/2025
	Data do Relatório: 11/09/2025
Identificação do Contrato: CONTRATO SELT Nº 50/2022 – EDITAL CRI nº 0001/2022.	
Objeto do Contrato: concessão da infraestrutura de transporte de trechos integrantes das rodovias ERS-122 (km 0,00 ao km 168,65), ERS-240 (km 0,00 ao km 33,58), ERS-446 (km 0,00 ao km 14,84), RSC-453 (km 101,43 ao km 121,41), RSC-287 (km 0,00 ao km 21,49) e BRS-470 (km 220,50 ao km 233,50).	
Concessionária: Caminhos da Serr

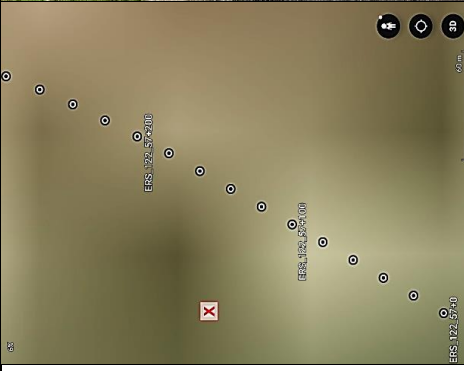
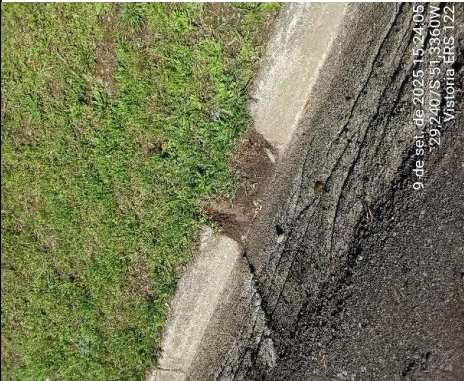
<p>33</p>

<p>9 de set de 2025 15:24:05 29/2/1995 31 3360W Vistoria ERS 122</p>	<p>Dispositivo de Drenagem Danificado Item 3.1.4 do PER</p>	<p>ERS 122 057+145</p>	<p>Crescente</p>	<p>72 horas</p>
<p>34</p>

IDs	Situação
01 ao 35	Atendido (*)

(*) A concessionária efetuou a correção dos defeitos dentro do prazo definido pelo PER.

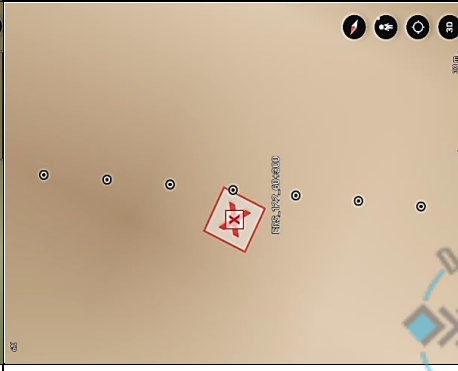
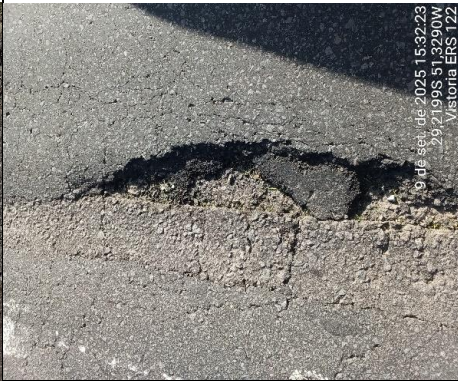
<p>9 de set de 2025 15:32:23 29/2/1995 31 3360W Vistoria ERS 122</p>	<p>Panela Item 3.1.1 do PER</p>	<p>ERS 122 060+320</p>	<p>Crescente</p>	<p>24 horas</p>
