**RELATÓRIO DE VISTORIA**

<b>Identificação:</b> DFCR-CSG-RV-049-2025	<b>Datas da Vistoria:</b> 17 e 18/09/2025
	<b>Data do Relatório de Vistoria:</b> 19/09/2025
<b>Identificação do Contrato:</b> CONTRATO SELT Nº 50/2022 – EDITAL CRI nº 0001/2022.	
<b>Objeto do Contrato:</b> concessão da infraestrutura de transporte de trechos integrantes das rodovias ERS-122 (km 0,00 ao km 168,65), ERS-240 (km 0,00 ao km 33,58), RSC-287 (km 0,00 ao km 21,49), ERS-446 (km 0,00 ao km 14,84), RSC-453 (km 101,43 ao km 121,41) e BRS-470 (km 220,50 ao km 233,50).	
<b>Concessionária:</b> Caminhos da Serra Gaúcha – CSG.	
<b>Assunto:</b> vistoria técnica em campo.	
<b>Referência:</b> PROA nº 25/0400-0001259-4.

## Relatório Tipo VT1 - Vistoria Semanal

<b>Identificação:</b> AFA-CSG-VT1-013-18.09.2025_REV002	<b>Data da Vistoria:</b> 17/09/2025 18/09/2025
	<b>Data do Relatório:</b> 19/09/2025
<b>Identificação do Contrato:</b> CONTRATO SELT Nº 50/2022 – EDITAL CRI nº 0001/2022.	
<b>Objeto do Contrato:</b> concessão da infraestrutura de transporte de trechos integrantes das rodovias ERS-122 (km 0,00 ao km 168,65), ERS-240 (km 0,00 ao km 33,58), ERS-446 (km 0,00 ao km 14,84), RSC-453 (km 101,43 ao km 121,41), R

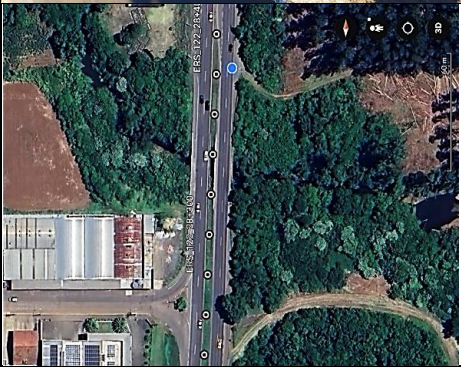
11

<p>17/09/2025 16:13 29.4601S 51.3529W ERS 122 est 028+350 obras de arte</p>	<p>Ausência de Limpeza e Pintura de OAE Item 3.1.3 do PER</p>	<p>ERS 122 028+350</p>	<p>Crescente</p>	<p>72 horas</p>
12

Ids	Situação
01 ao 16 / 18 ao 33	Atendido (*)

(\*) A concessionária efetuou a correção dos defeitos dentro do prazo definido pelo PER.

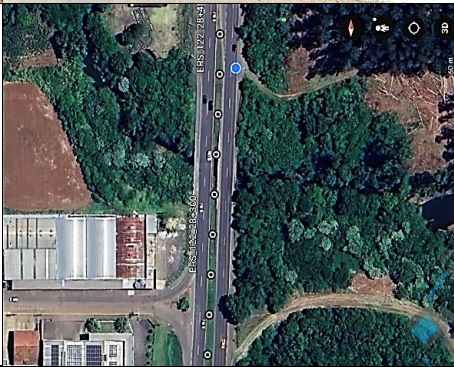
<p>17/09/2025 16:15 29.4599S 51.3529W ERS 122 est 028+370</p>	<p>Meio fio danificado Item 3.1.4 do PER</p>	<p>ERS 122 028+370</p>	<p>Crescente</p>	<p>72 horas</p>

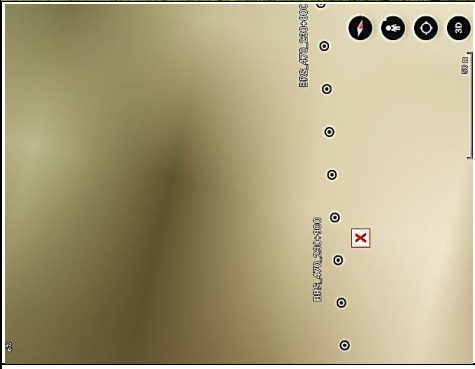
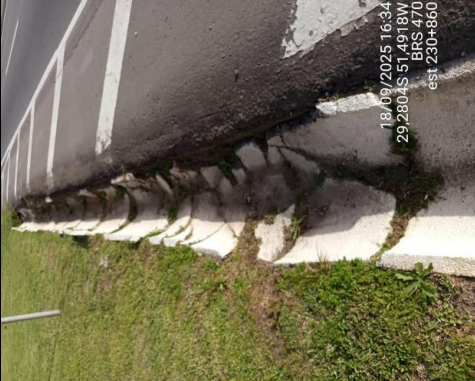
31

Dispositivo de Drenagem Danificado Item 3.1.4 do PER	BRS 470 230+860	Decrescente	72 horas
32

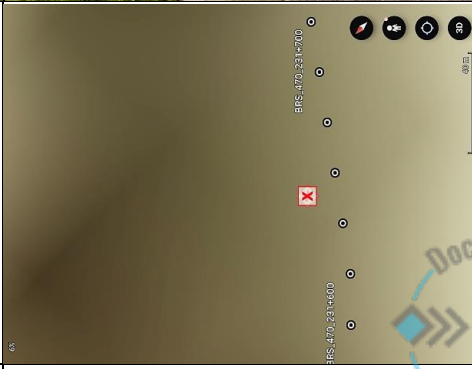
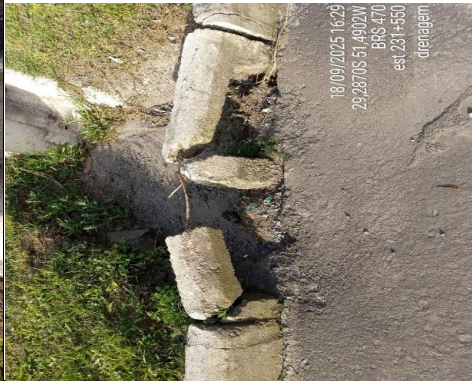
Dispositivo de Drenagem Danificado Item 3.1.4 do PER	BRS 470 231+550	Decrescente	72 horas

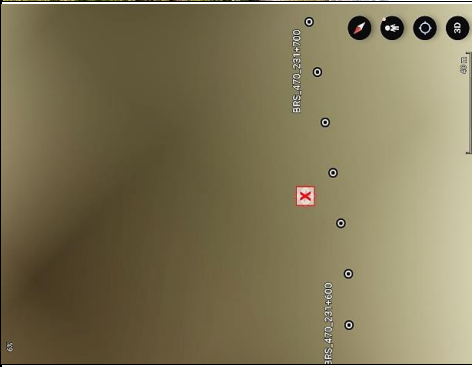
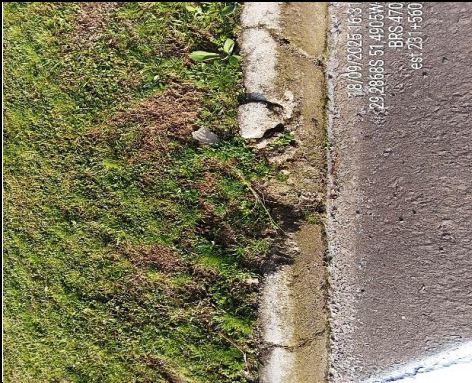
33

Meio fio danificado Item 3.1.4 do PER	BRS 470 231+560	Decrescente	72 horas
----	---	---	--	--------------------	-------------	----------
