RELATÓRIO DE VISTORIA

Identificação: DFCR-CSG-RV-057-2025	Datas da Vistoria: 07 e 09/10/2025
	Data do Relatório de Vistoria: 10/10/2025
Identificação do Contrato: CONTRATO SELT Nº 50/2022 – EDITAL CRI nº 0001/2022.	
Objeto do Contrato: concessão da infraestrutura de transporte de trechos integrantes das rodovias ERS-122 (km 0,00 ao km 168,65), ERS-240 (km 0,00 ao km 33,58), RSC-287 (km 0,00 ao km 21,49), ERS-446 (km 0,00 ao km 14,84), RSC-453 (km 101,43 ao km 121,41) e BRS-470 (km 220,50 ao km 233,50).	
Concessionária: Caminhos da Serra Gaúcha – CSG.	
Assunto: vistoria técnica em campo.	
Referência: PROA nº 25/0400-0001403-1.

Relatório Tipo VT1 - Vistoria Semanal

Identificação: AFA-CSG-VT1-016-09.10.2025_REV002	Data da Vistoria: 07/10/2025 09/10/2025
	Data do Relatório: 10/10/2025
Identificação do Contrato: CONTRATO SELT Nº 50/2022 – EDITAL CRI nº 0001/2022.	
Objeto do Contrato: concessão da infraestrutura de transporte de trechos integrantes das rodovias ERS-122 (km 0,00 ao km 168,65), ERS-240 (km 0,00 ao km 33,58), ERS-446 (km 0,00 ao km 14,84), RSC-453 (km 101,43 ao km 121,41), RSC-287 (km 0,00 ao km 21,49) e BRS-470 (km 220,50 ao km 233,50).	
Concessionária: Caminhos da Serr

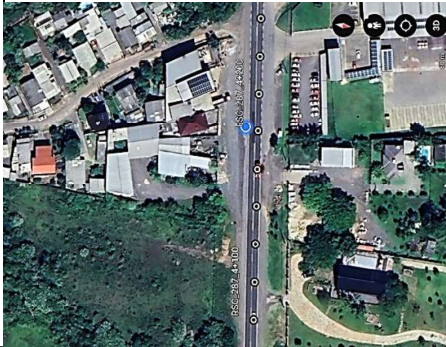
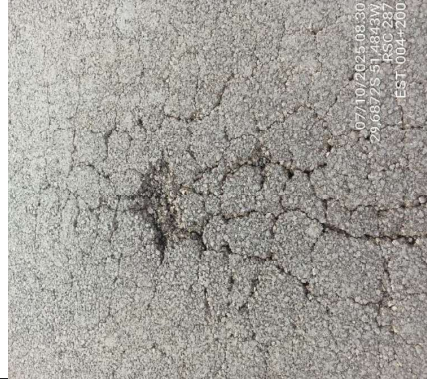
ID	Localização	Registro Fotográfico	Constatações (PER)	Km (aproximado)	Sentido da rodovia	Prazo de correção (PER)
1.

07/10/2025 08:30 29.68925 S 51.88730 W RSC 287 EST-006+200	Trincas Interligadas Classe 3 Item 3.1.1 do PER	RSC 287 004+200	Decrescente	72 horas
2.

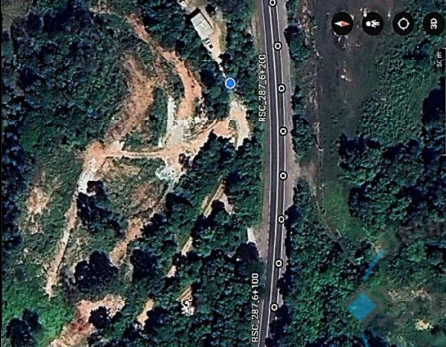
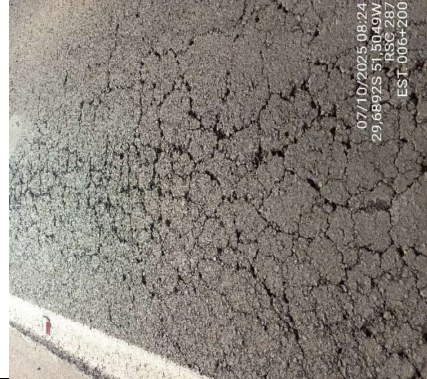
07/10/2025 08:24 29.68925 S 51.80490 W RSC 287 EST-006+200	Trincas Interligadas Classe 3 Item 3.1.1 do PER	RSC 287 006+200	Decrescente	72 horas

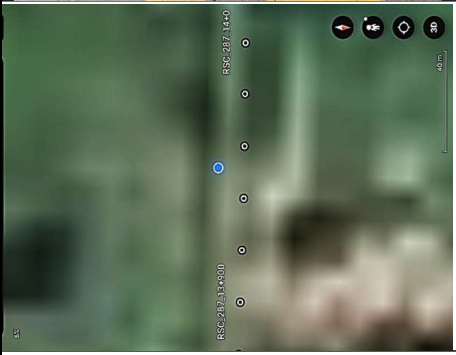
5.

<p>Trincas Interligadas Classe 3 Item 3.1.1 do PER</p>	<p>RSC 287 013+950</p>	<p>Decrescente</p>	<p>72 horas</p>
6.	 	 	<p>Trincas Interligadas Classe 3 Item 3.1.1 do PER</p>	<p>RSC 287 017+770</p>	<p>Decrescente</p>	<p>72 horas</p>

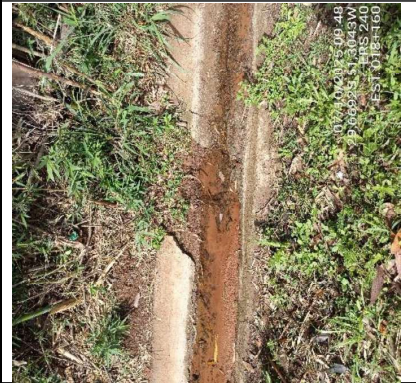
7.

<p>10/10/2025 09:48 29666665 5 J3112W ERS 240 ERS 018-160</p>	<p>Dispositivo de Drenagem Danificado Item 3.1.4 do PER</p>	<p>ERS 240 018-160</p>	<p>Decrescente</p>	<p>72 horas</p>
8.

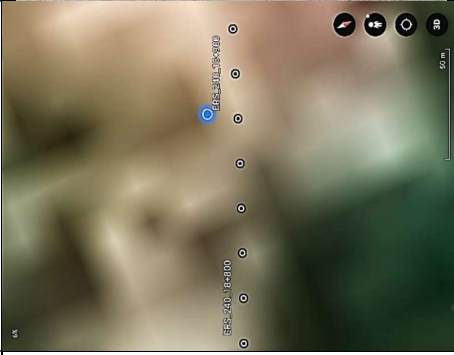
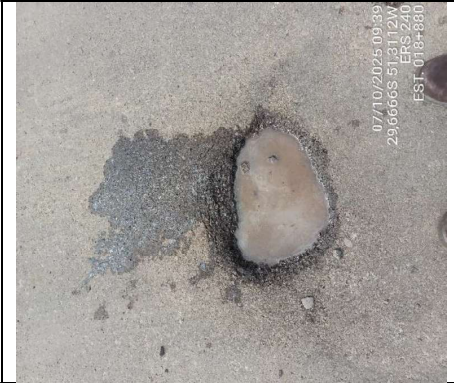
<p>10/10/2025 09:39 29666665 5 J3112W ERS 240 ERS 018-880</p>	<p>Panela Item 3.1.1 do PER</p>	<p>ERS 240 018-880</p>	<p>Decrescente</p>	<p>24 horas</p>

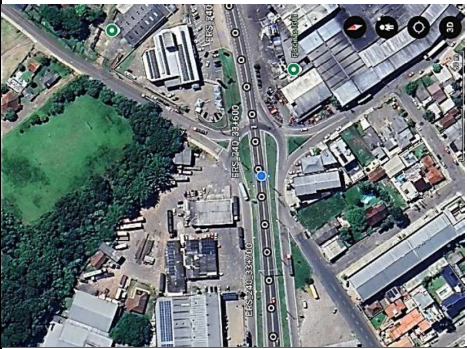
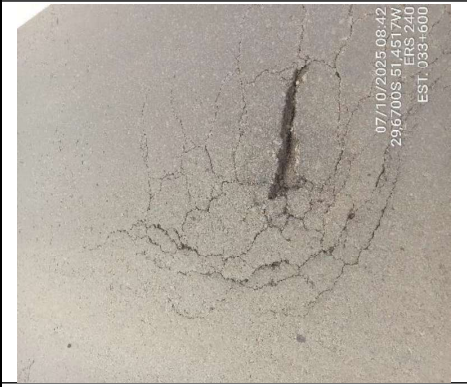
<p>11.</p>

<p>07/10/2025 08:42 29,67005 -51,4517W ERS 240 EST. 033+600</p>	<p>Trincas Interligadas Classe 3 Item 3.1.1 do PER</p>	<p>ERS 240 033+600</p>	<p>Crescente</p>	<p>72 horas</p>
<p>12.</p>

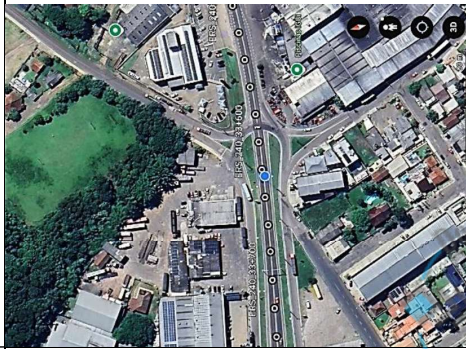
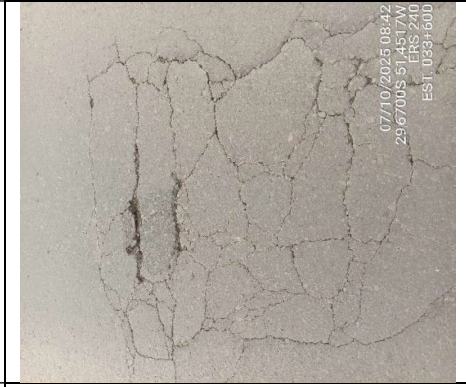
<p>07/10/2025 08:42 29,67005 -51,4517W ERS 240 EST. 023+600</p>	<p>Trincas Interligadas Classe 3 Item 3.1.1 do PER</p>	<p>ERS 240 033+600</p>	<p>Decrescente</p>	<p>72 horas</p>

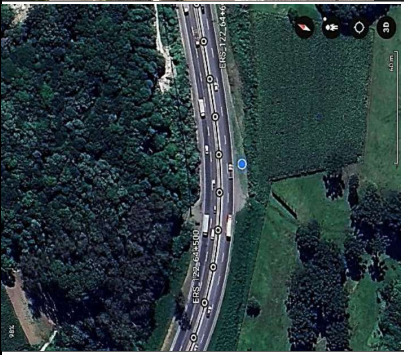
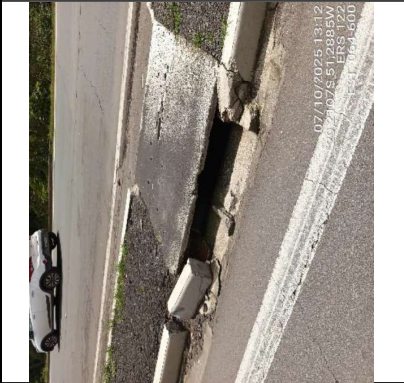
25.

<p>Dispositivo de Drenagem Danificado Item 3.1.4 do PER</p>	<p>ERS 122 064+600</p>	<p>Crescente</p>	<p>72 horas</p>
26.

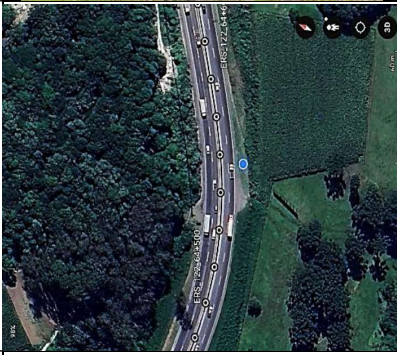
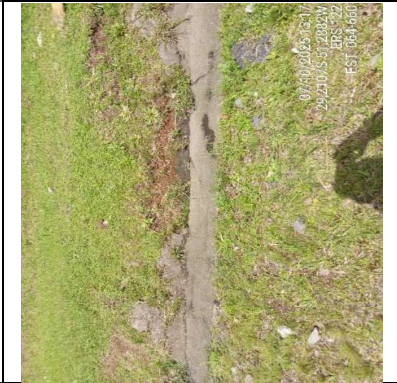
<p>Dispositivo de Drenagem Danificado Item 3.1.4 do PER</p>	<p>ERS 122 064+660</p>	<p>Crescente</p>	<p>72 horas</p>

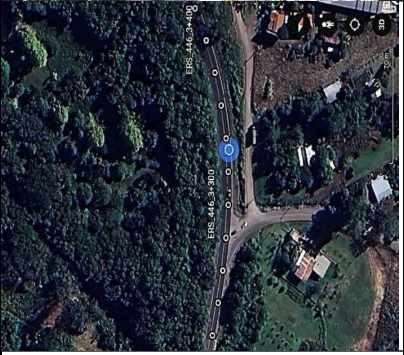
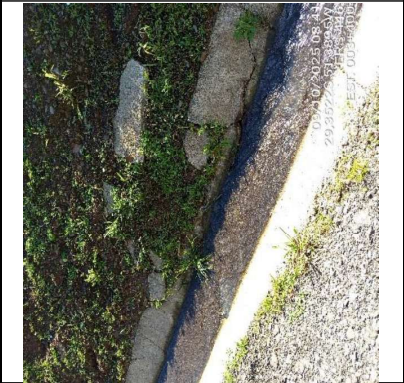
33.

<p>Dispositivo de Drenagem Danificado Item 3.1.4 do PER</p>	<p>ERS 446 003+400</p>	<p>Crescente</p>	<p>72 horas</p>
34.

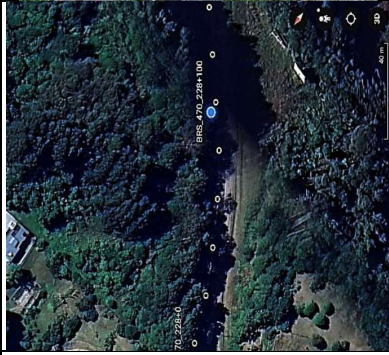
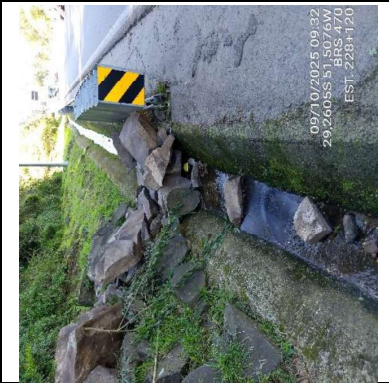
<p>Dispositivo de Drenagem Obstruído Item 3.1.4 do PER</p>	<p>BRS 470 228+120</p>	<p>Crescente</p>	<p>72 horas</p>

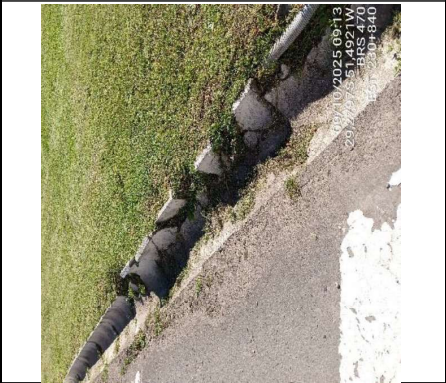
35.

<p>Dispositivo de Drenagem Danificado Item 3.1.4 do PER</p>	<p>BRS 470 230+840</p>	<p>Decrescente</p>	<p>72 horas</p>
36.

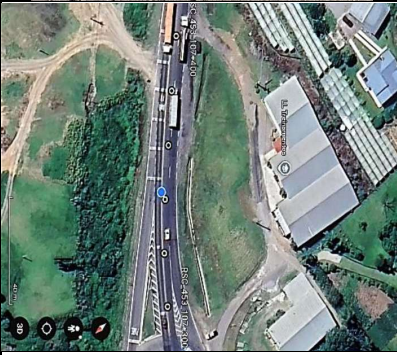
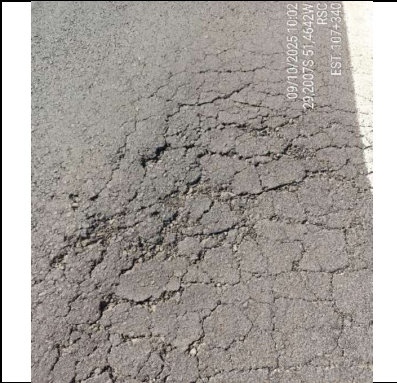
<p>Trincas Interligadas Classe 3 Item 3.1.1 do PER</p>	<p>RSC 453 107+340</p>	<p>Crescente</p>	<p>72 horas</p>
