RELATÓRIO DE VISTORIA

Identificação: DFCR-CSG-RV-012-2026;

Assunto: vistoria técnica em campo;

Relatório Tipo VT1 - Vistoria Semanal

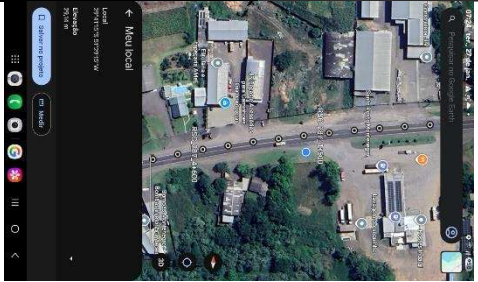
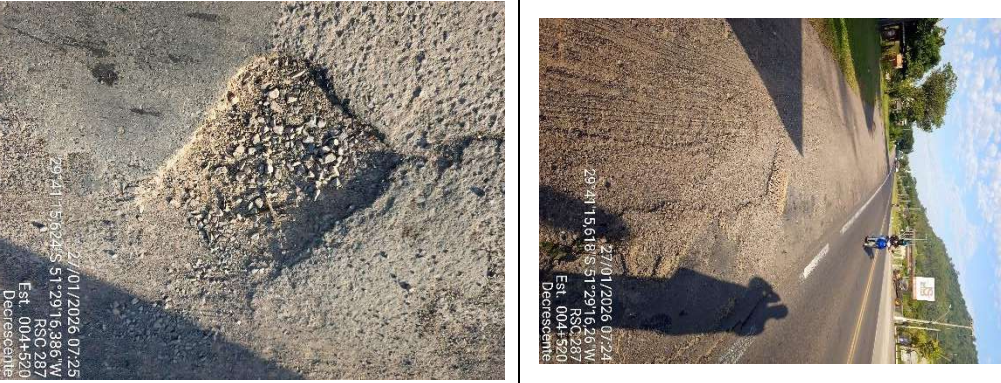
ID	Localização	Registro Fotográfico	Constatações (PER)	Km (aproximado)	Sentido da rodovia	Prazo de correção (PER)
1.

<p>Panela</p> <p>Item 3.1.1 do PER</p>	<p>RSC 287</p> <p>004+520</p> <p>(Acostamento)</p>	<p>Decrescente</p>	<p>24 horas</p>

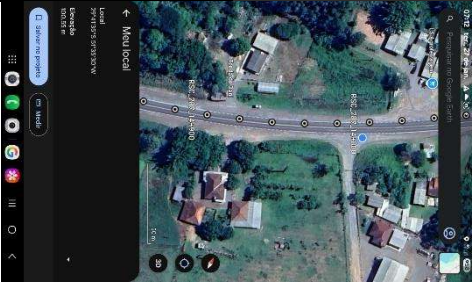
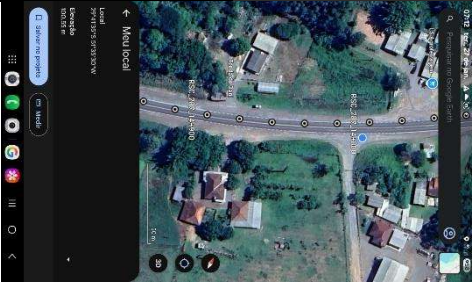
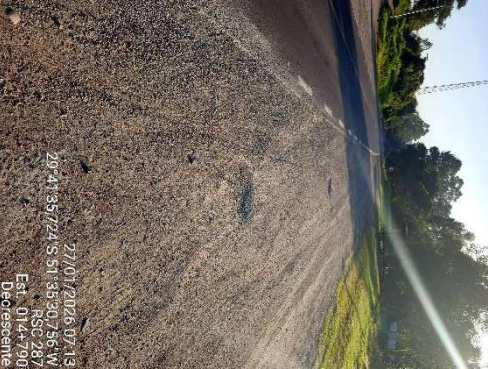
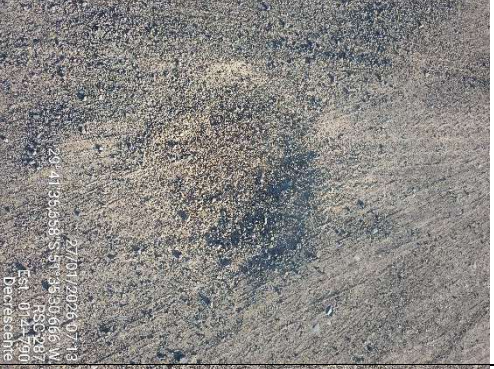
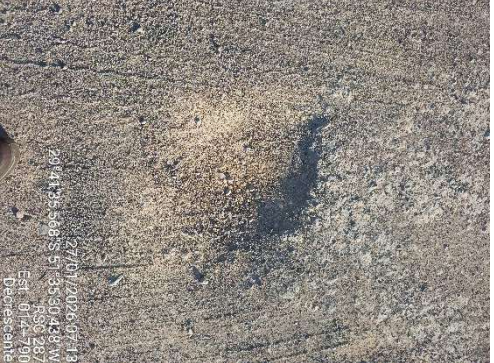
<p>2.</p>

<p>Panelas</p> <p>Item 3.1.1 do PER</p>	<p>RSC 287</p> <p>014+790</p> <p>(Acostamento)</p>	<p>Decrecente</p> <p>24 horas</p>

<p>27/01/2026 07:13 RSC 287 Est. 014+790 Decrecente</p>	<p>Panelas</p> <p>Item 3.1.1 do PER</p>	<p>RSC 287</p> <p>014+790</p> <p>(Acostamento)</p>	<p>Decrecente</p> <p>24 horas</p>

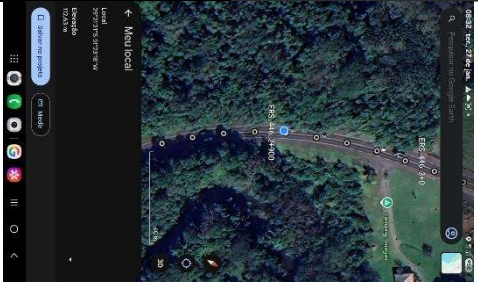
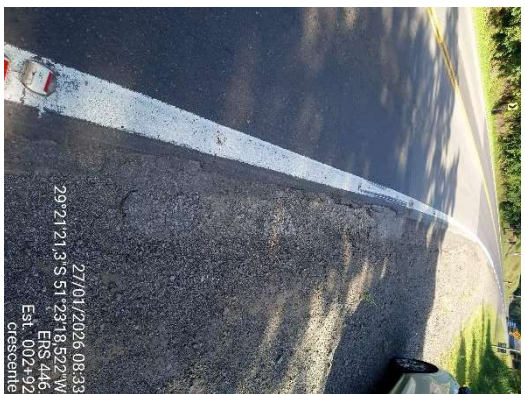
<p>3.</p>

<p>Panela</p> <p>Item 3.1.1 do PER</p>	<p>ERS 446</p> <p>002+920</p> <p>(Acostamento)</p>	<p>Decrecente</p>	<p>24 horas</p>
-----------	--	--	---	--	--	--	-------------------	-----------------

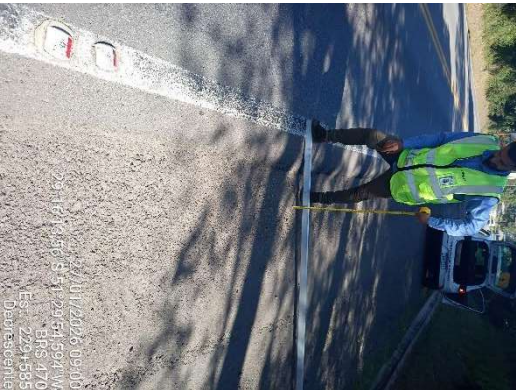
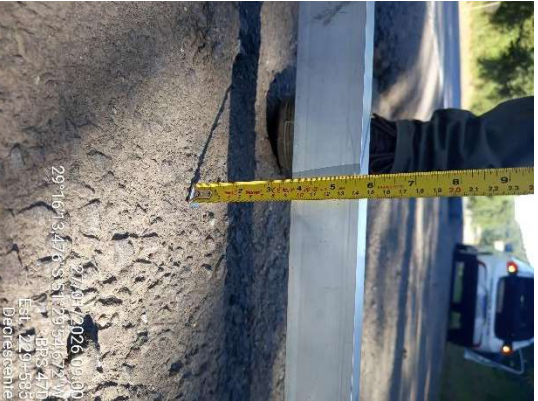
<p>7.</p>

<p>Desnível entre Pavimento e Acostamento (Medição: 95mm) Item 3.1.1 do PER</p>	<p>BRS 470 229+585</p>	<p>Decrecente</p>	<p>72 horas</p>
-----------	---	---	--	---	----------------------------	-------------------	-----------------

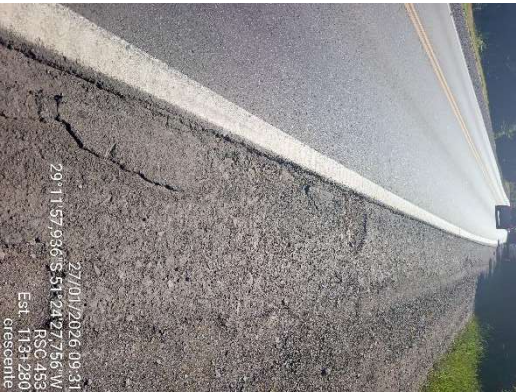
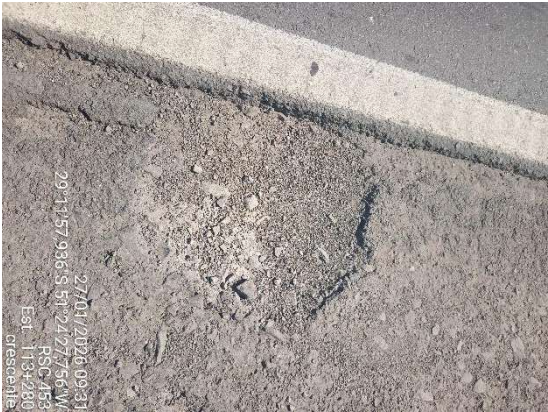
<p>8.</p>

<p>Panela Item 3.1.1 do PER</p>	<p>RSC 453 113+280 (Acostamento)</p>	<p>Crescente</p>	<p>24 horas</p>
-----------	---	---	--	-------------------------------------	--	------------------	-----------------

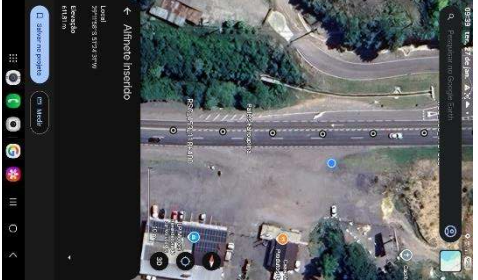
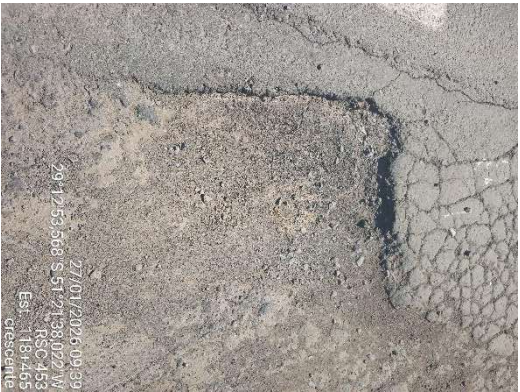
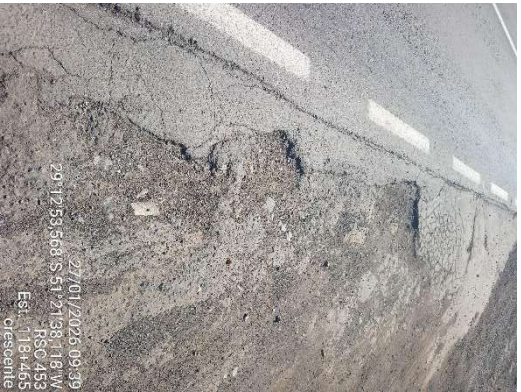
<p>9.</p>

<p>27/01/2026 09:39 RSC 453 Est. 118+465 crescente</p>	<p>Panelas Item 3.1.1 do PER</p>	<p>RSC 453 118+465 (Acostamento)</p>	<p>Crescente</p>	<p>24 horas</p>
-----------	--	---	--	--------------------------------------	--	------------------	-----------------

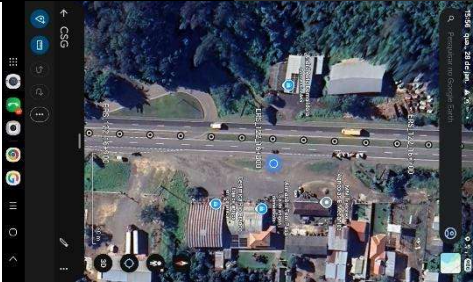
<p>12.</p>

<p>Panelas Item 3.1.1 do PER</p>	<p>ERS 122 016+800 (Acostamento)</p>	<p>Decrescente</p>	<p>24 horas</p>
------------	---	--	---	--------------------------------------	--	--------------------	-----------------

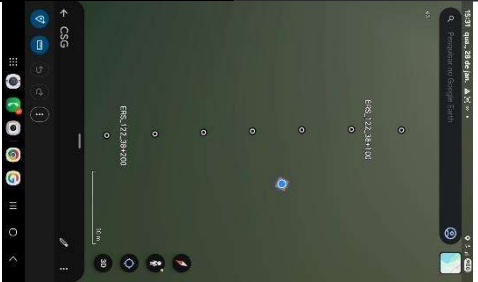
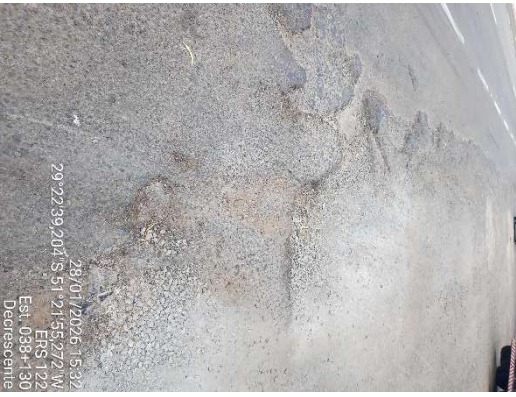
<p>13.</p>

<p>Panelas Item 3.1.1 do PER</p>	<p>ERS 122 038+130 (Acostamento)</p>	<p>Decrescente 24 horas</p>
------------	--	---	--------------------------------------	--	---------------------------------

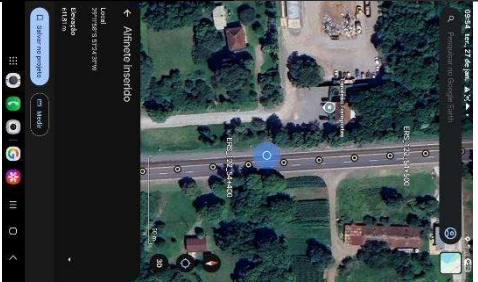
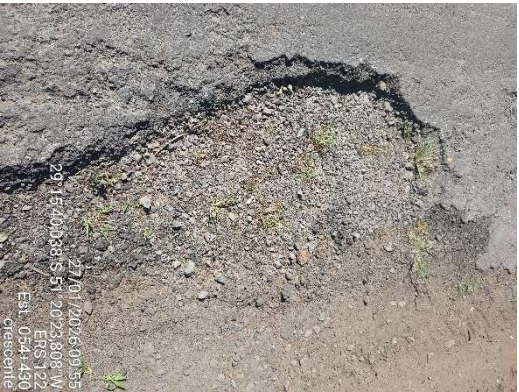
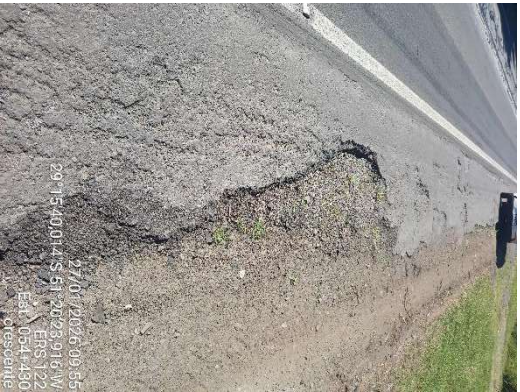
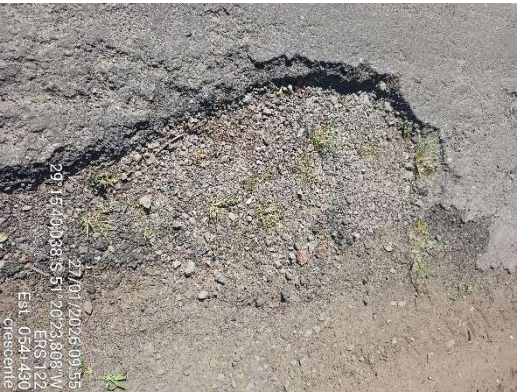
<p>14.</p>

<p>Panelas Item 3.1.1 do PER</p>	<p>ERS 122 054+430 (Acostamento)</p>	<p>Crescente 24 horas</p>

<p>Panelas Item 3.1.1 do PER</p>	<p>ERS 122 054+430 (Acostamento)</p>	<p>Crescente 24 horas</p>	<p>24 horas</p>

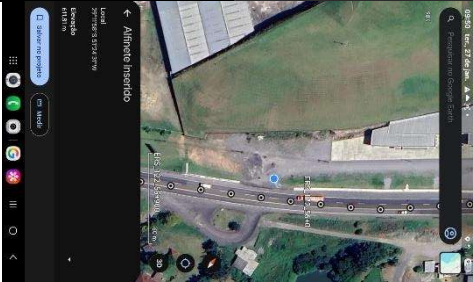
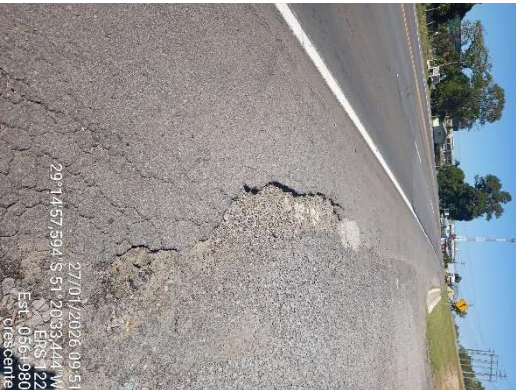
<p>15.</p>

<p>27/01/2026 09:51 29°14'57.594 S 51°20'33.414 W ERS 122 Est. 056+980 Crescente</p>	  <p>27/01/2026 09:51 29°14'57.642 S 51°20'33.678 W ERS 122 Est. 056+980 Crescente</p>	<p>Panela Item 3.1.1 do PER</p>	<p>ERS 122 056+980 (Acostamento)</p>	<p>Crescente</p>	<p>24 horas</p>
------------	---	--	---	--	--	------------------	-----------------

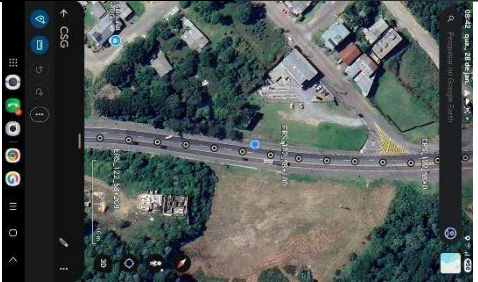
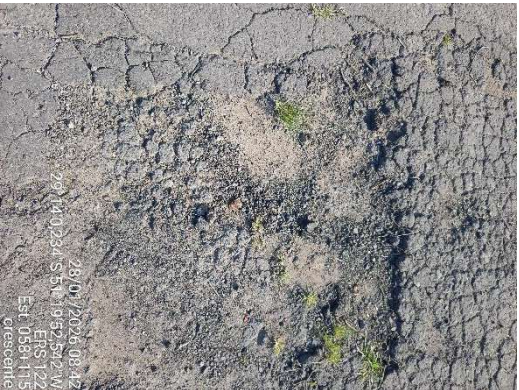
<p>16.</p>

<p>28/01/2026 08:42 99°14'03.41" S 51°19'52.57" W ERS 122 Est. 058+115 crescente</p>	<p>Panela</p> <p>Item 3.1.1 do PER</p>	<p>ERS 122</p> <p>058+115</p> <p>(Acostamento)</p>	<p>Crescente</p> <p>24 horas</p>
------------	--	---	--	--	----------------------------------

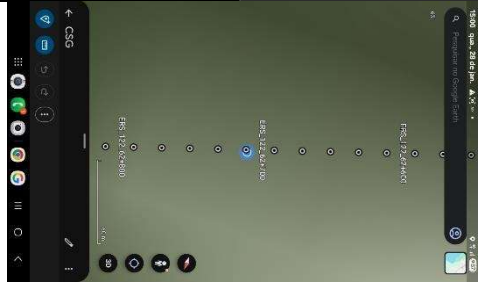
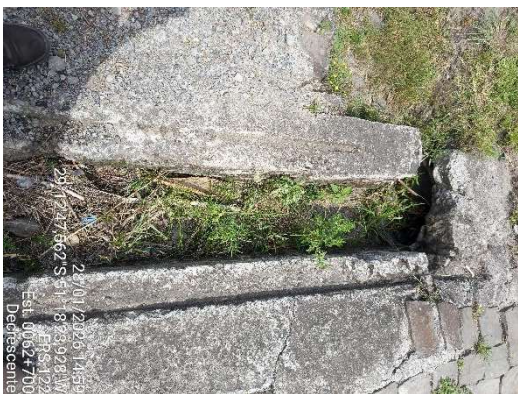
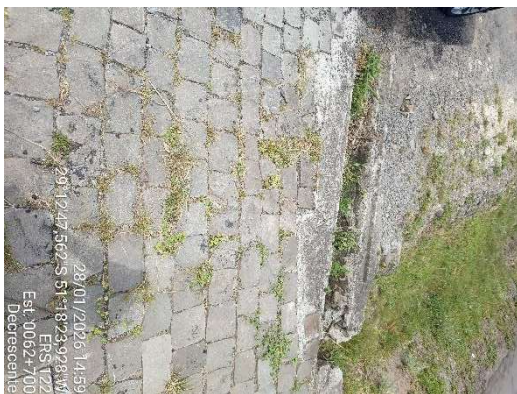
<p>17.</p>

<p>Dispositivo de Drenagem Danificado Item 3.1.4 do PER</p>	<p>ERS 122 062+700</p>	<p>Decrescente</p>	<p>72 horas</p>
------------	---	--	---	---	----------------------------	--------------------	-----------------

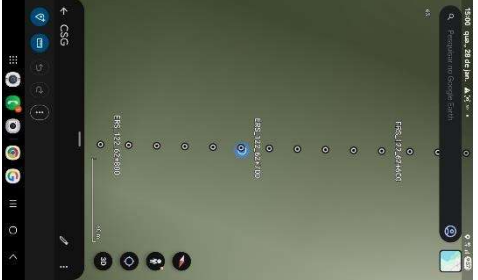
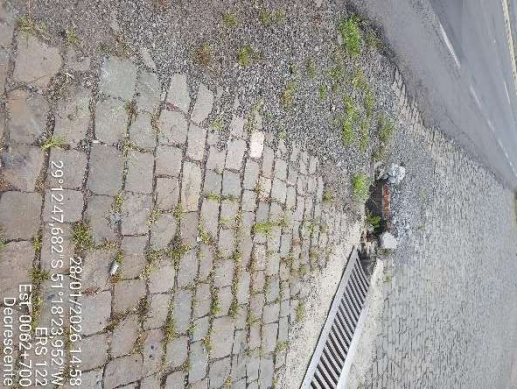
<p>18.</p>

<p>Dispositivo de Drenagem Danificado</p> <p>Item 3.1.4 do PER</p>	<p>ERS 122</p> <p>062+720</p>	<p>Decrescente</p>	<p>72 horas</p>
------------	--	---	--	-------------------------------	--------------------	-----------------

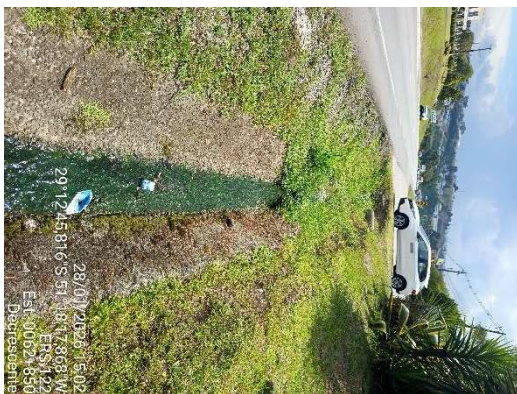
<p>19.</p>	 	 	<p>Dispositivo de Drenagem Obstruído Item 3.1.4 do PER</p>	<p>ERS 122 062+850</p>	<p>Decrescente</p>	<p>72 horas</p>

<p>Dispositivo de Drenagem Obstruído Item 3.1.4 do PER</p>	<p>ERS 122 062+850</p>	<p>Decrescente</p>	<p>72 horas</p>

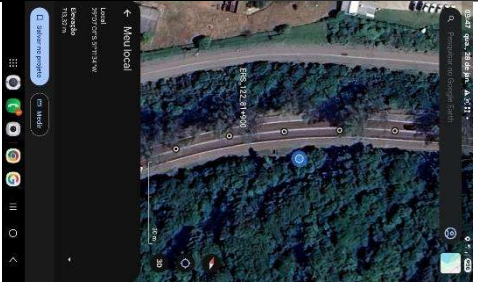
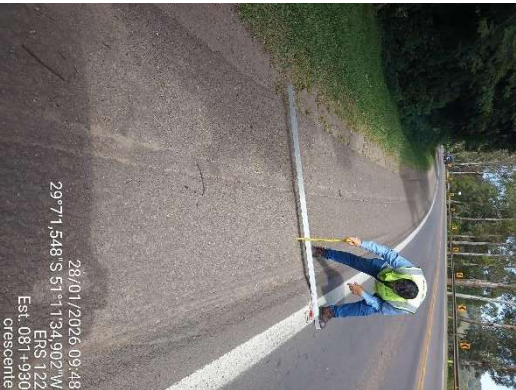
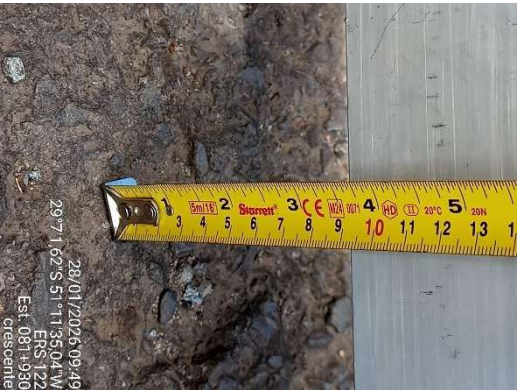
<p>20.</p>

<p>Desnível entre Pavimento e Acostamento (Medição: 94mm)</p> <p>Item 3.1.1 do PER</p>	<p>ERS 122</p> <p>081+930</p> <p>(Acostamento)</p>	<p>Crescente</p> <p>72 horas</p>

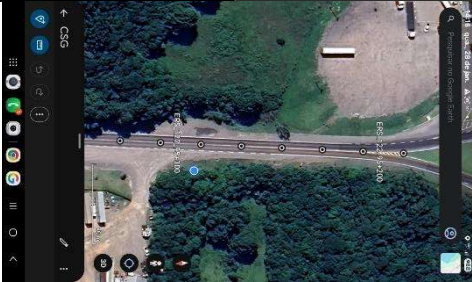
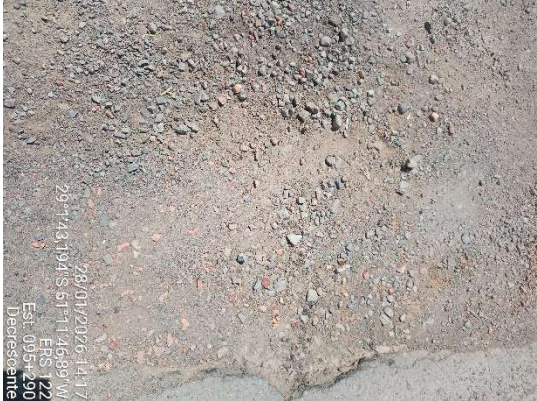
<p>Panelas</p>	<p>ERS 122 095+290</p>	<p>Decrescente</p>	<p>24 horas</p>
<p>23.</p>

<p>Item 3.1.1 do PER</p>	<p>(Acostamento)</p>

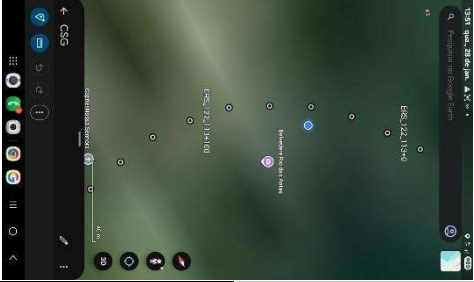
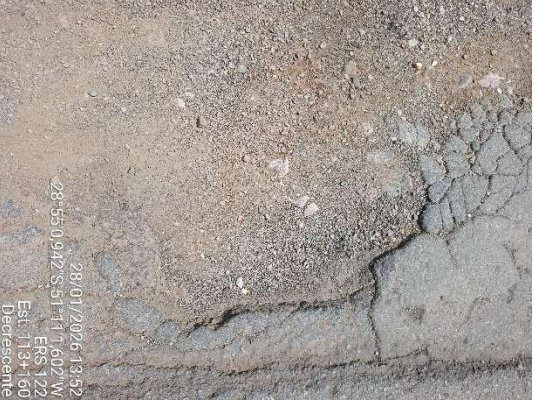
<p>24.</p>

<p>Panela</p>	<p>Item 3.1.1 do PER</p>	<p>ERS 122 113+160 (Acostamento)</p>

<p>Decrescente</p>	<p>24 horas</p>
------------	---	---	---------------	--------------------------	--	--	--------------------	-----------------

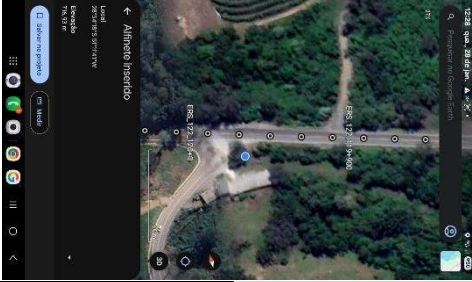
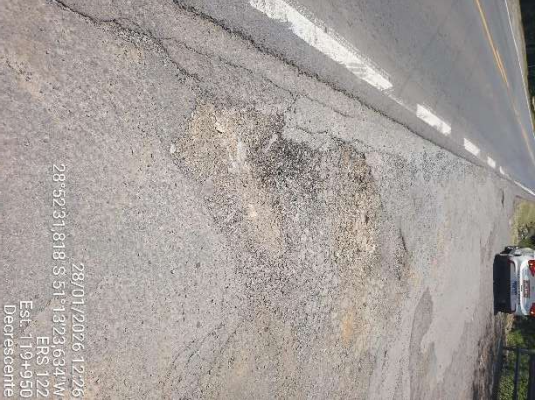
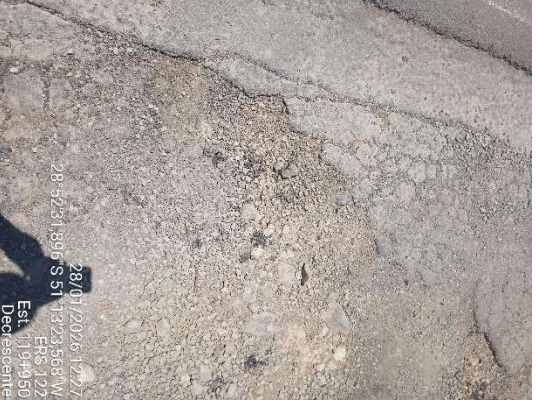
<p>26.</p>

<p>28/01/2026 12:26 28°52'31,818 S 51°13'23,634 W ERS 122 Est. 119+950 Decrescente</p>	<p>Panelas</p> <p>Item 3.1.1 do PER</p>	<p>ERS 122</p> <p>119+950</p> <p>(Acostamento)</p>	<p>Decrescente</p> <p>24 horas</p>

<p>28/01/2026 12:27 28°52'31,8916 S 51°13'23,568 W ERS 122 Est. 119+950 Decrescente</p>

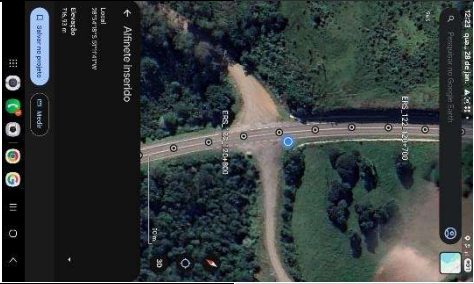
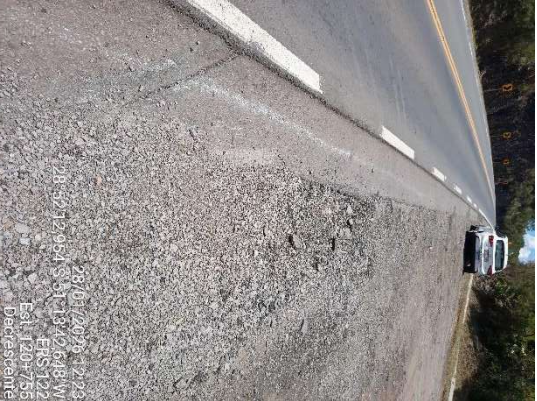
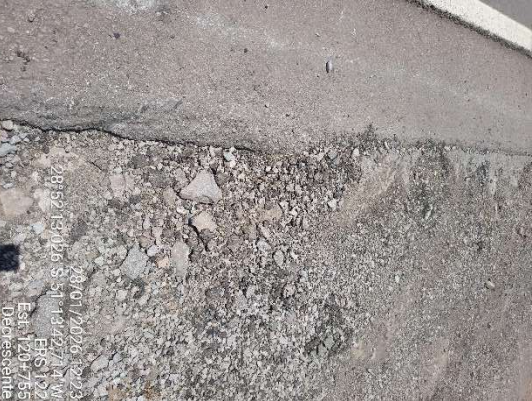
<p>Panelas</p>	<p>ERS 122 120+755</p>	<p>Decrescente</p>	<p>24 horas</p>
<p>27.</p>

<p>Item 3.1.1 do PER</p>	<p>(Acostamento)</p>	<p>ERS 122 120+755</p>	<p>Decrescente</p>	<p>24 horas</p>
