## RELATÓRIO DE VISTORIA

**Identificação:** DFCR-CSG-RV-033-2026;

## Relatório Tipo VT1 - Vistoria Semanal

| <b>Identificação:</b> AFA-CSG-VT1-039-2026 | <b>Data da Vistoria:</b> 24/03/2026<br>25/03/2026 |

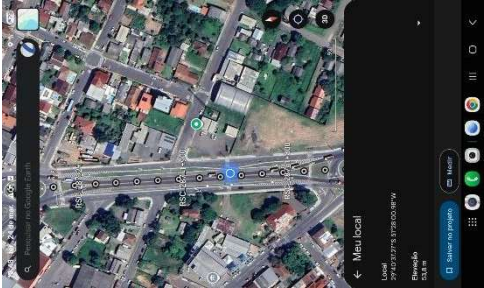
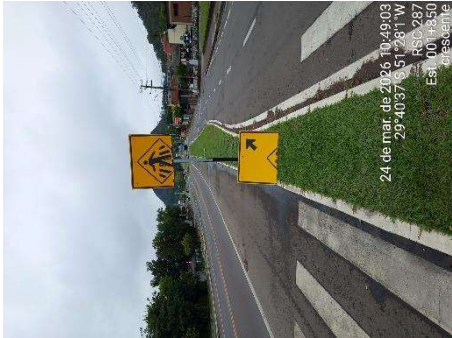
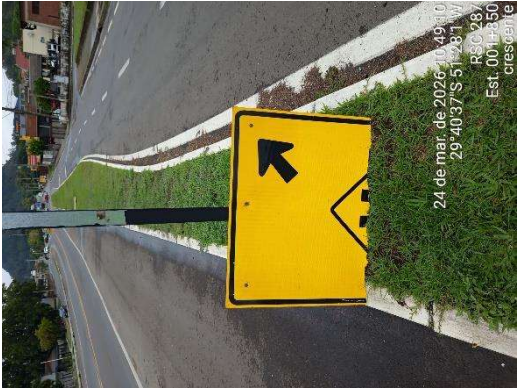
| ID | Localização | Registro Fotográfico | Constatações (PER) | Km (aproximado) | Sentido da rodovia | Prazo de correção (PER) |
|---|---|---|---|---|---|---|
| 1. | | | <p>Sinalização Vertical Danificada</p> <p>Item 3.1.2 do PER</p> | <p>RSC 287</p> <p>001+850</p> <p>(Canteiro Central)</p> | <p>Crescente</p> | <p>72 horas</p> |

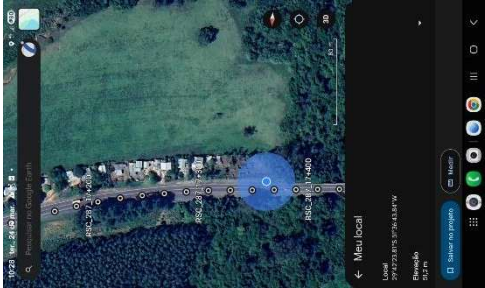
| <p>3.</p> | | | | <p>Desnível entre Pavimento e Acostamento<br/><br/>(Medição: 110mm)<br/><br/>Item 3.1.1 do PER</p> | <p>RSC 287<br/><br/>017+375<br/><br/>(Acostamento)</p> | <p>Decrescente</p> | <p>72 horas</p> |

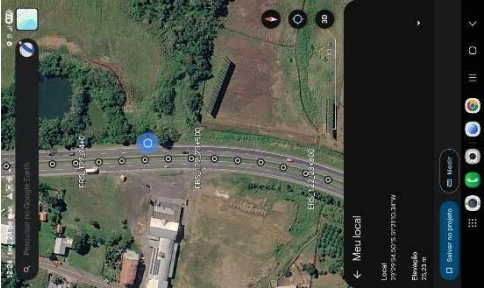
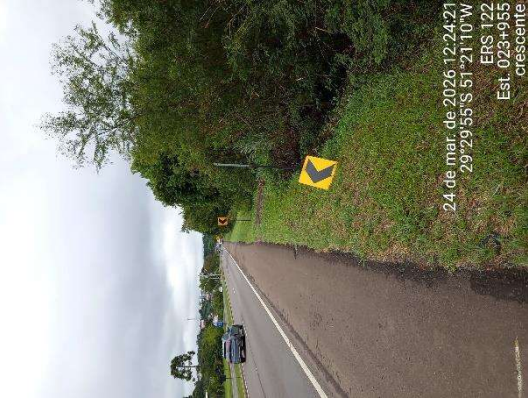
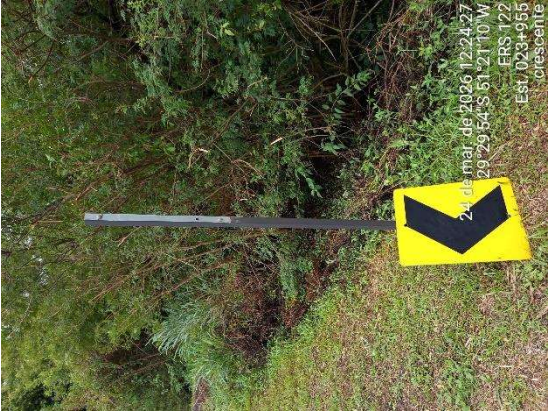
| 6. | | | | Sinalização Vertical<br>Danificada<br>Item 3.1.2 do PER | ERS 122<br><br>023+955 | Crescente | 72 horas |

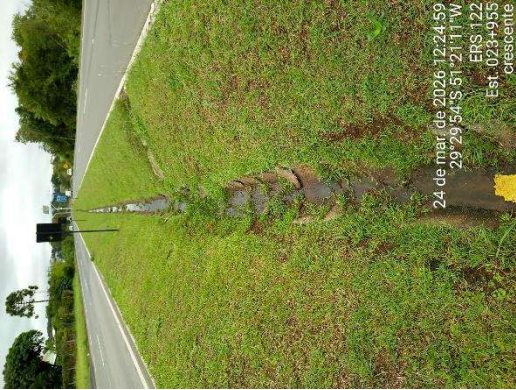
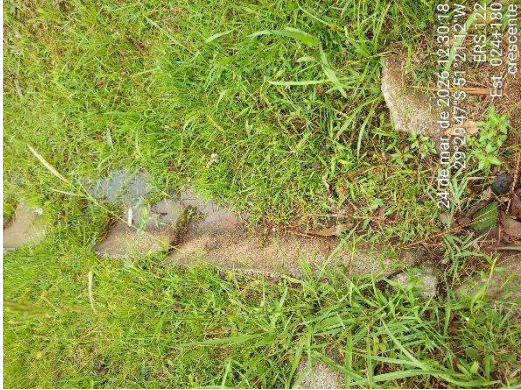
| <p>7.</p> | | | <p>Dispositivo de Drenagem<br/>Danificado</p> <p>Item 3.1.4 do PER</p> | <p>ERS 122<br/>023+955<br/>(Canteiro Central)</p> | <p>Crescente</p> | <p>72 horas</p> |

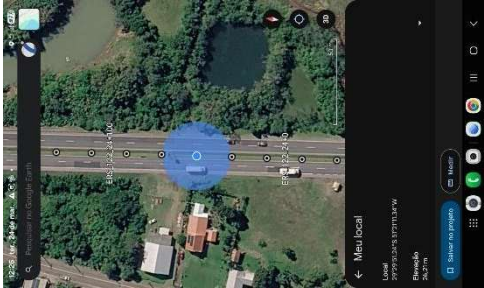
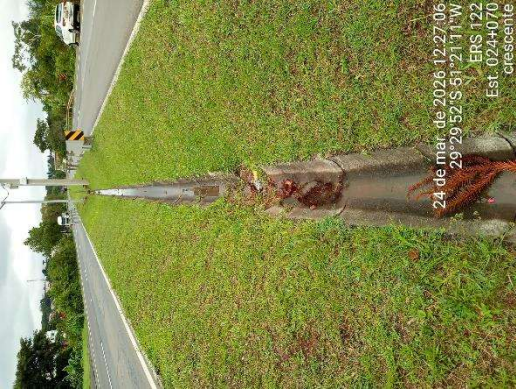
| 8. | | <p>24 de mar. de 2026 12:27:06<br/>29° 29' 52" S 51° 21' 11" W<br/>ERS 122<br/>Est. 024+070<br/>crescente</p> | <p>Dispositivo de Drenagem<br/>Danificado</p> <p>Item 3.1.4 do PER</p> | <p>ERS 122</p> <p>024+070<br/>(Canteiro Central)</p> | <p>Crescente</p> | <p>72 horas</p> |

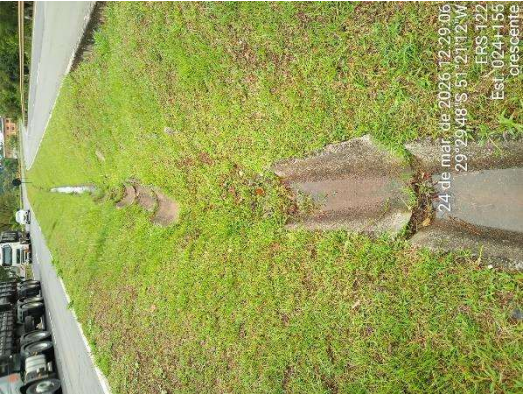
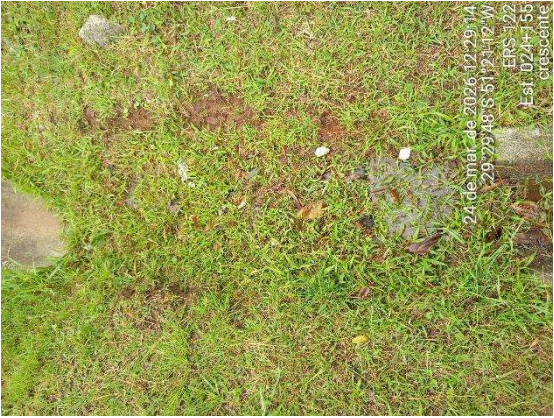
| 9. | | | <p>Dispositivo de Drenagem<br/>Danificado</p> <p>Item 3.1.4 do PER</p> | <p>ERS 122<br/>024+155<br/>(Canteiro Central)</p> | <p>Crescente</p> | <p>72 horas</p> |

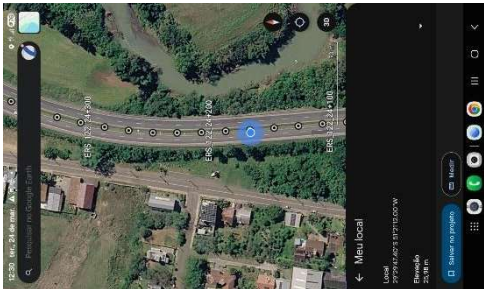
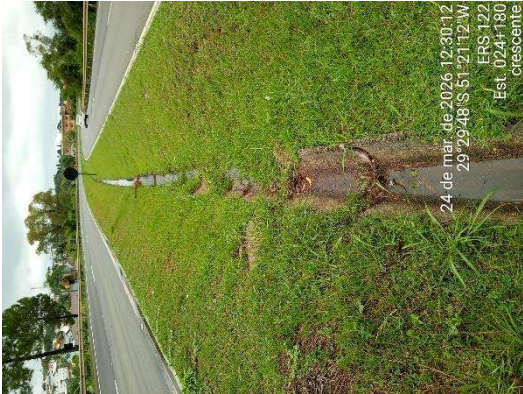
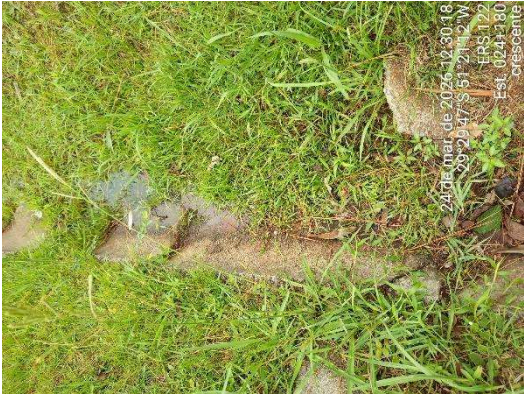
| 10. | | | Dispositivo de Drenagem<br>Danificado<br><br>Item 3.1.4 do PER | ERS 122<br><br>024+180<br><br>(Canteiro Central) | Crescente | 72 horas |

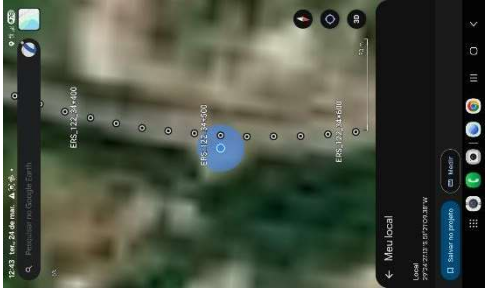
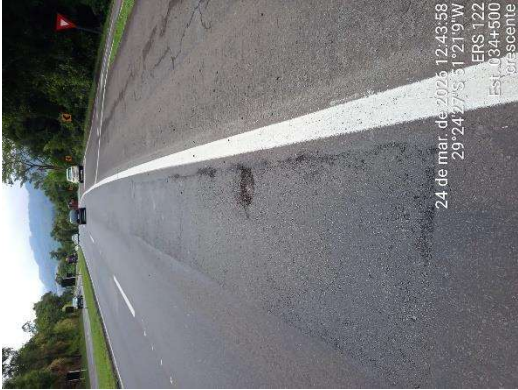
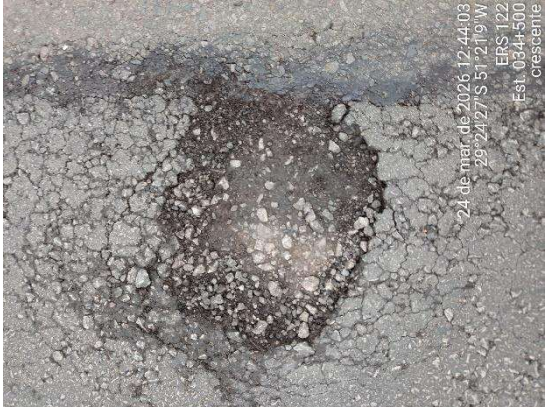
| 11. | | | | Painel<br>Item 3.1.1 do PER | ERS 122<br>0344+500<br>(defeito em local já<br>reparado) | Crescente | 24 horas |

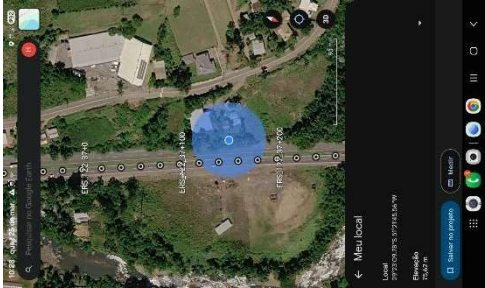
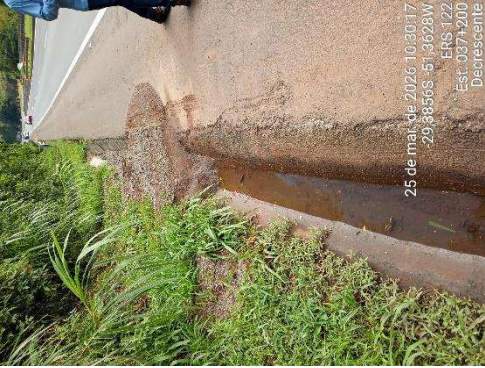
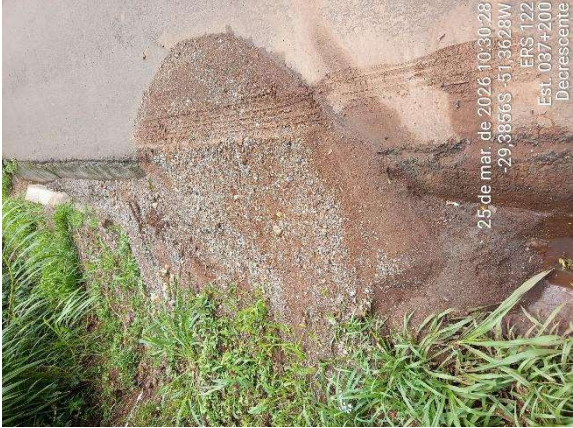
| 12. | | | | Dispositivo de Drenagem<br>Obstruído<br><br>Item 3.1.4 do PER | ERS 122<br>037+200 | Decrescente | 72 horas |

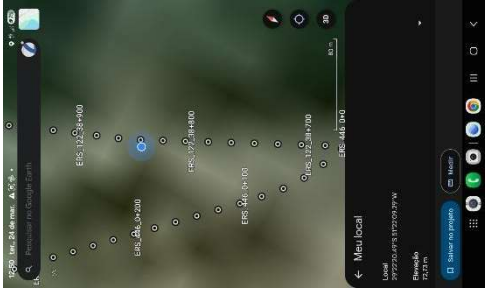
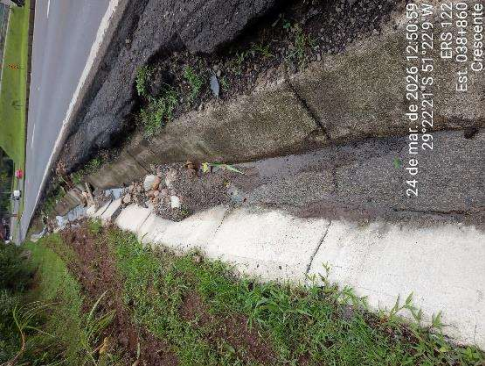
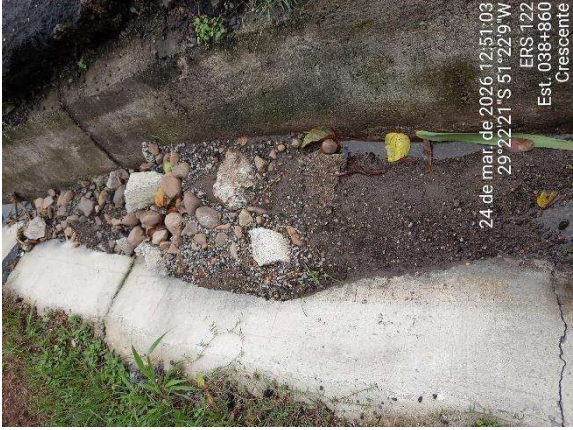
| <div>13.</div> | <div></div> | <div></div> | <div></div> | <div>Dispositivo de Drenagem<br/>Obstruído<br/><br/>Item 3.1.4 do PER</div> | <div>ERS 122<br/>038+860</div> | <div>Crescente</div> | <div>72 horas</div> |

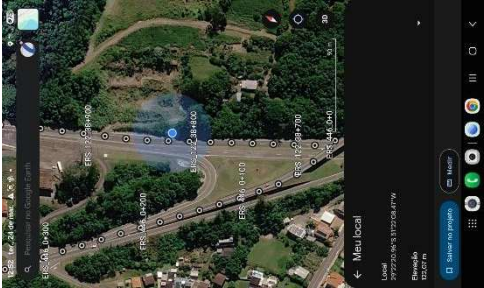
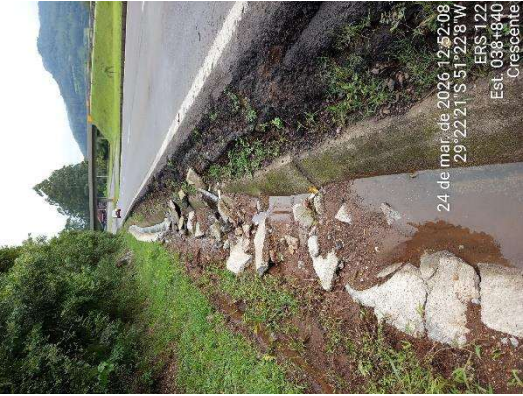
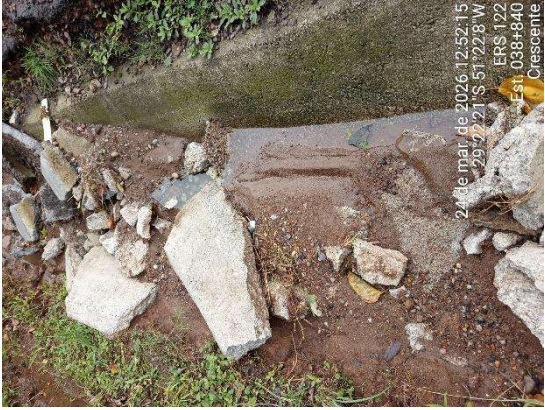
| 14. | | | | Dispositivo de Drenagem<br>Danificado<br><br>Item 3.1.4 do PER | ERS 122<br><br>038+840 | Crescente | 72 horas |

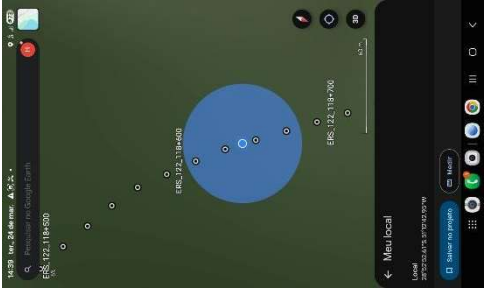
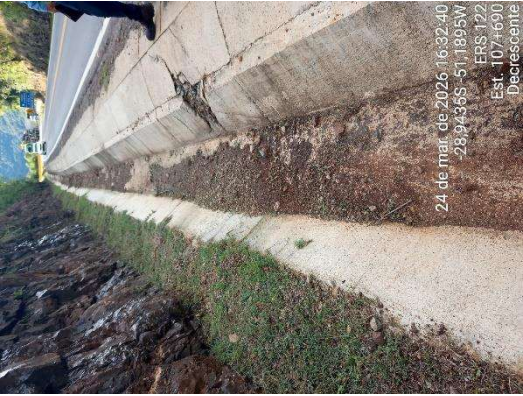
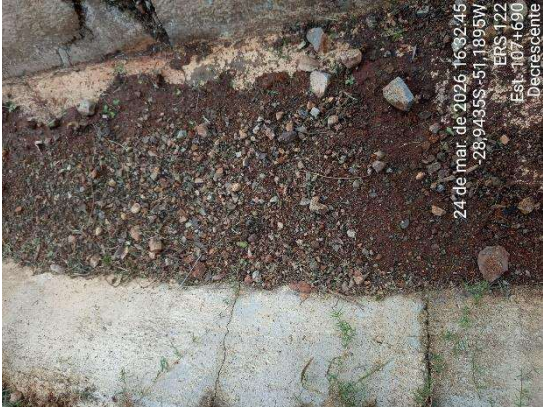
| 15. | | | | Dispositivo de Drenagem<br>Danificado<br><br>Item 3.1.4 do PER | ERS 122<br><br>107+690 | Decrescente | 72 horas |

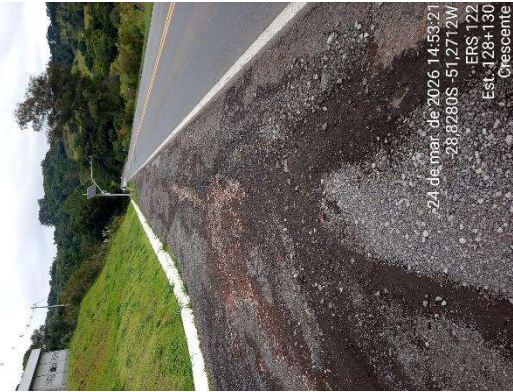
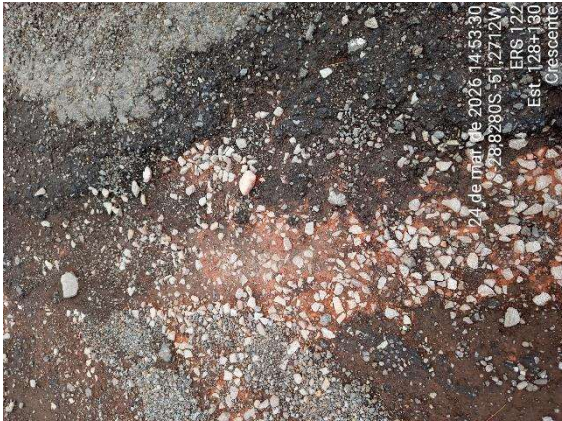
| 17. | | | <p>Panela</p> <p>Item 3.1.1 do PER</p> | <p>ERS 122</p> <p>128+130</p> | <p>Crescente</p> | <p>24 horas</p> |

e) Para a **correção dos defeitos/constatações do tipo panela**, a concessionária **poderá adotar uma solução provisória/emergencial**, a ser realizada **dentro do prazo previsto no item 3.1.1 do PER. Já o reparo definitivo deverá ser realizado dentro do prazo de resposta do Termo de Notificação (15 dias);**

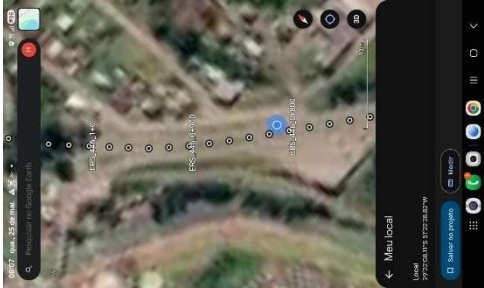
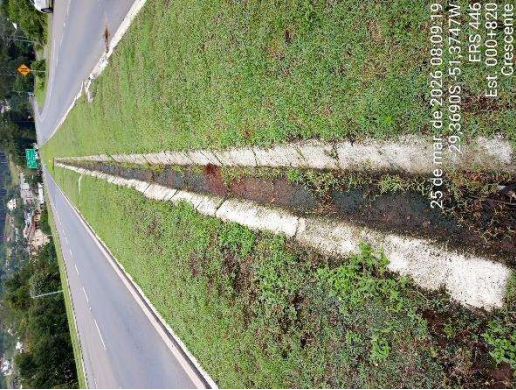
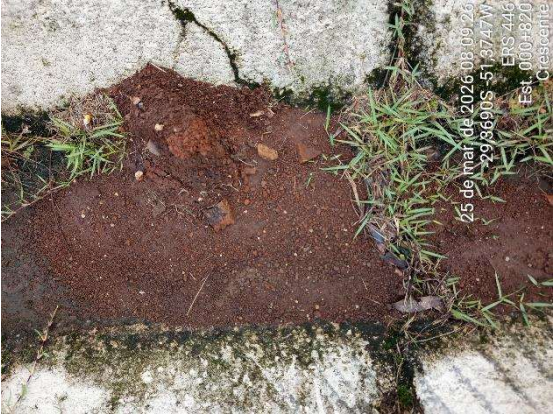
| 18. | | <p>25 de mar de 2026 08:09:19<br/>-29.3690S -51.3747W<br/>ERS 446<br/>Est. 000+820<br/>Crescente</p> | <p>25 de mar de 2026 08:09:26<br/>-29.3690S -51.3747W<br/>ERS 446<br/>Est. 000+820<br/>Crescente</p> | <p>Dispositivo de Drenagem<br/>Obstruído<br/>Item 3.1.4 do PER</p> | <p>ERS 446<br/>000+820<br/>(Canteiro Central)</p> | <p>Crescente</p> | <p>72 horas</p> |

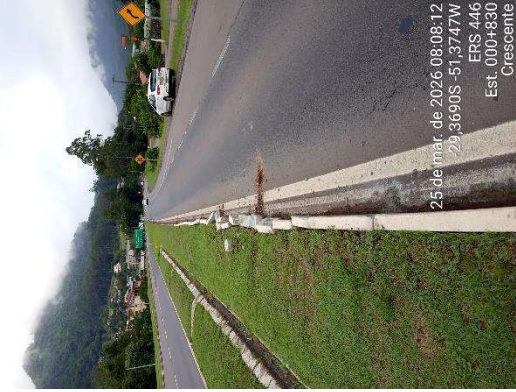
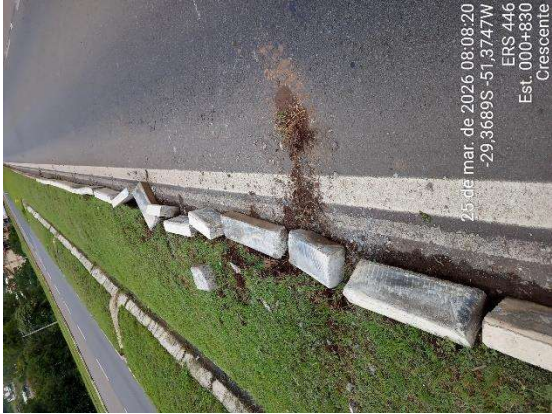
| 19. | | | | Meio Fio Danificado<br>Item 3.1.4 do PER | ERS 446<br>000+830<br>(Canteiro Central) | Crescente | 72 horas |

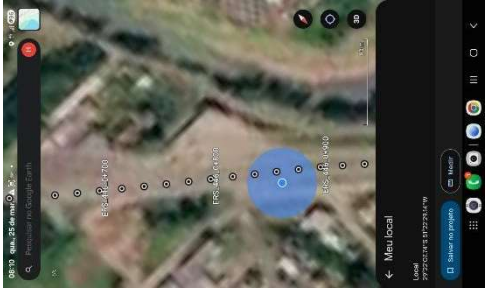
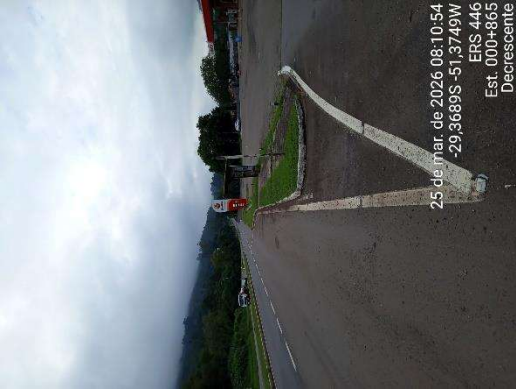
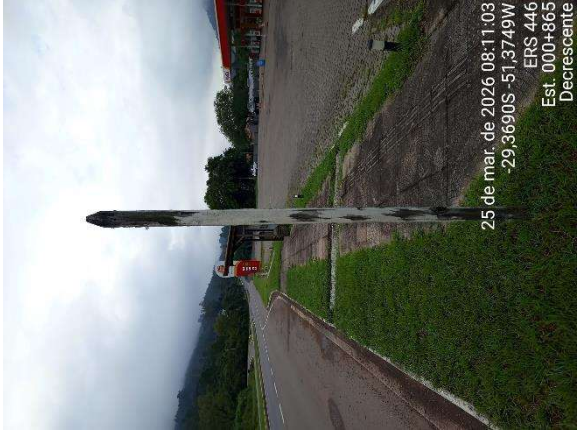
| 20. | | | | Sinalização Vertical<br>Danificada<br>Item 3.1.2 do PER | ERS 446<br>000+865<br>(Canteiro Lateral) | Decrescente | 72 horas |

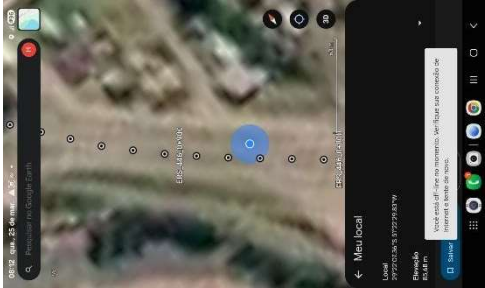
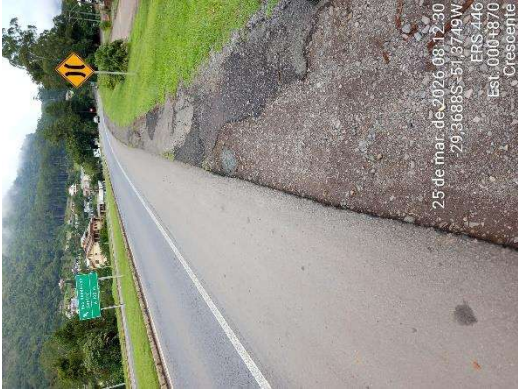
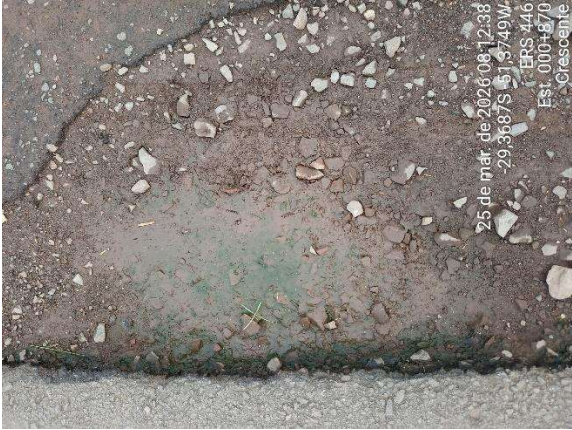
| 21. | | | Panela<br>Item 3.1.1 do PER | ERS 446<br>000+870<br>(Acostamento) | Crescente | 24 horas |

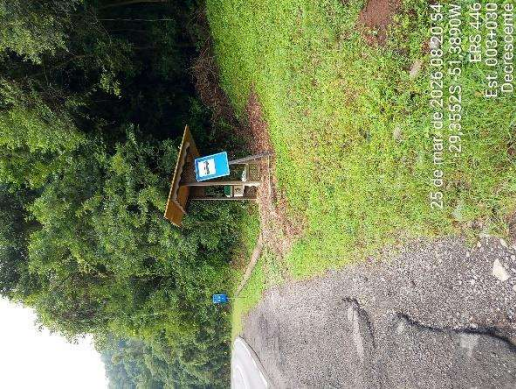
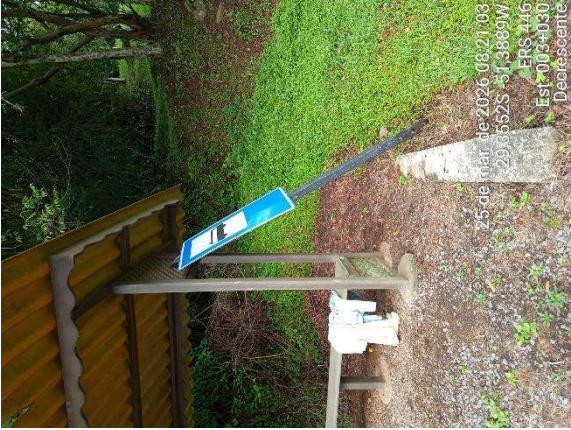
| 22. | | | | Sinalização Vertical<br>Danificada<br>Item 3.1.2 do PER | ERS 446<br>003+030 | Decrescente | 72 horas |

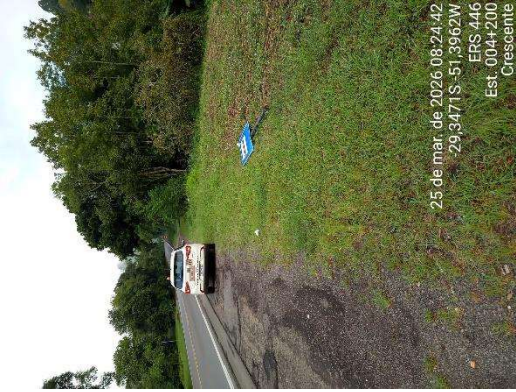
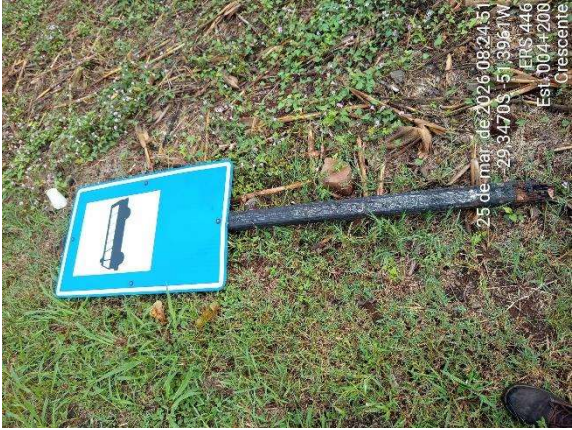
| <div>23.</div> | <div></div> | <div><p>25 de mar. de 2026 08:24:42<br/>-29.3471S -51.3962W<br/>ERS 446<br/>Est. 004+200<br/>Crescente</p></div> | <div><p>25 de mar. de 2026 08:24:51<br/>-29.3470S -51.3961W<br/>ERS 446<br/>Est. 004+208<br/>Crescente</p></div> | <div>Sinalização Vertical<br/>Danificada<br/>Item 3.1.2 do PER</div> | <div>ERS 446<br/>004+200</div> | <div>Crescente</div> | <div>72 horas</div> |

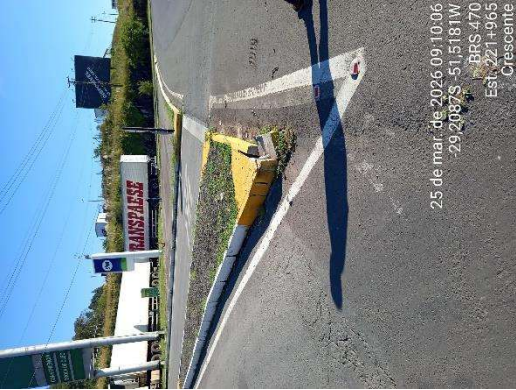
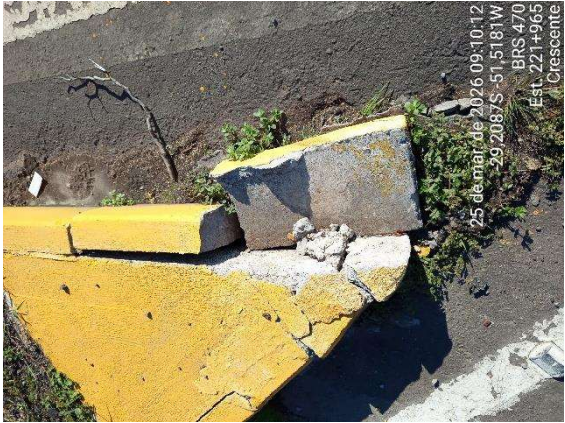
| 24. | | | | Meio Fio Danificado<br>Item 3.1.4 do PER | BRS 470<br>221+965<br>(Interseção) | Crescente | 72 horas |

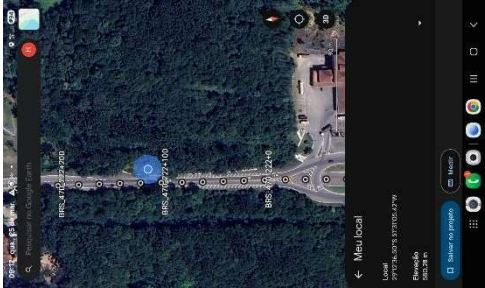
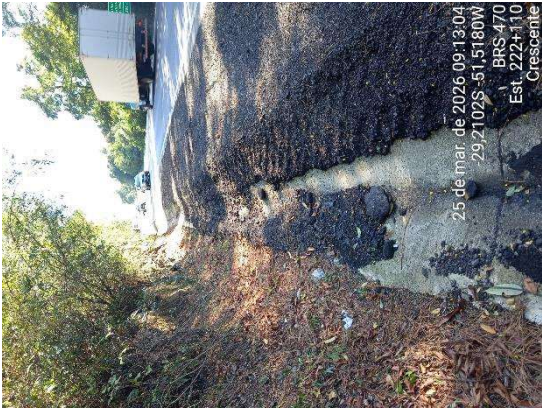
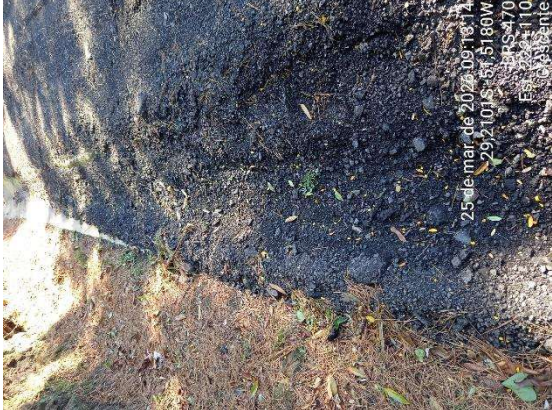
| 25. | | | | Dispositivo de Drenagem<br>Obstruído<br><br>Item 3.1.4 do PER | BRS 470<br><br>222+110 | Crescente | 72 horas |

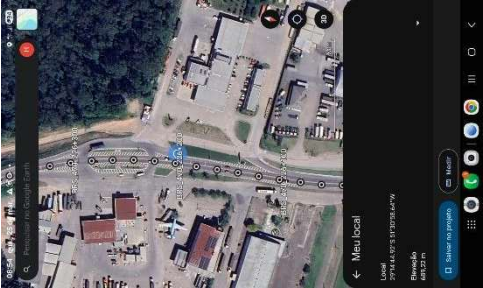
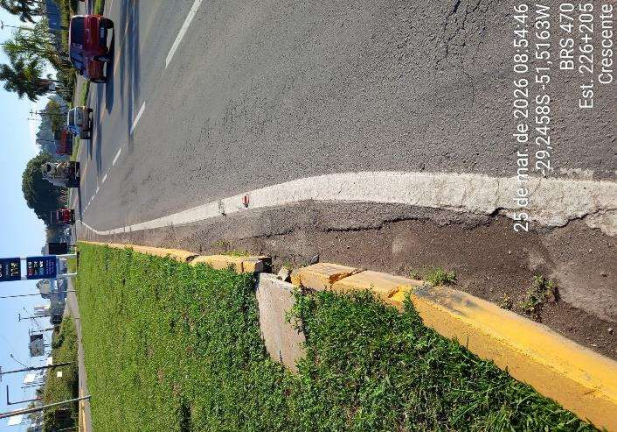
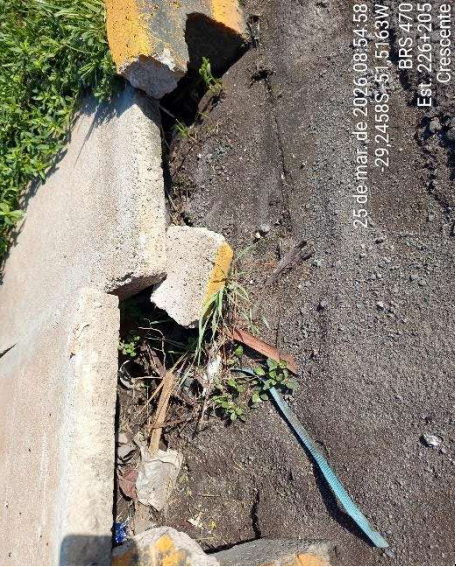
| 27. | | | | <p>Dispositivo de Drenagem<br/>Danificado</p> <p>Item 3.1.4 do PER</p> | <p>BRS 470</p> <p>226+205</p> | <p>Crescente</p> <p>72 horas</p> |

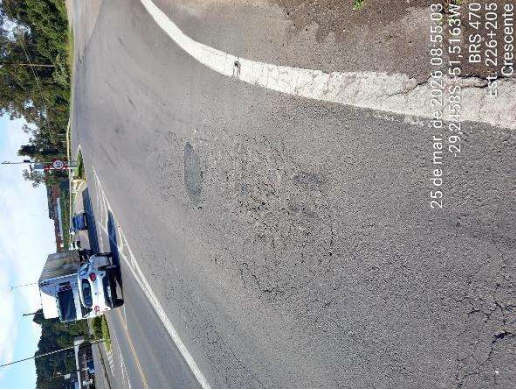
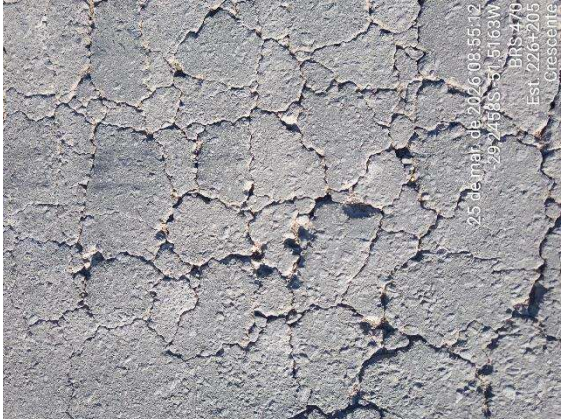
| 28. | | | Trincas Interligadas de Classe 3<br><br>Item 3.1.1 do PER | BRS 470<br><br>226+205<br><br>(Via Lateral) | Crescente | 72 horas |

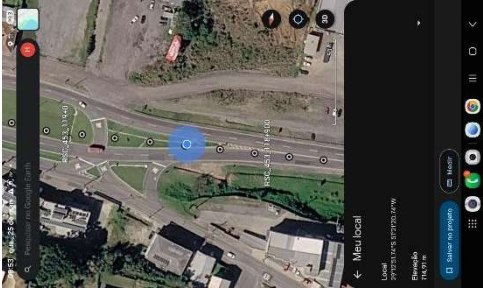
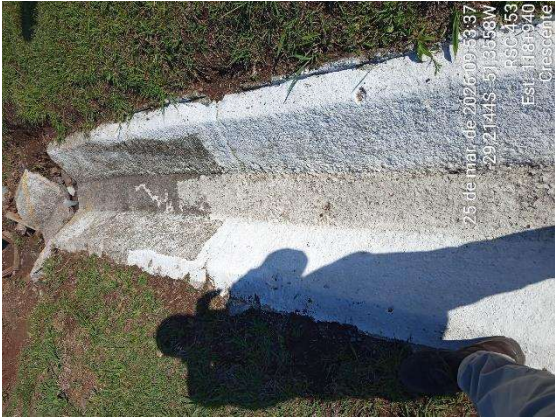
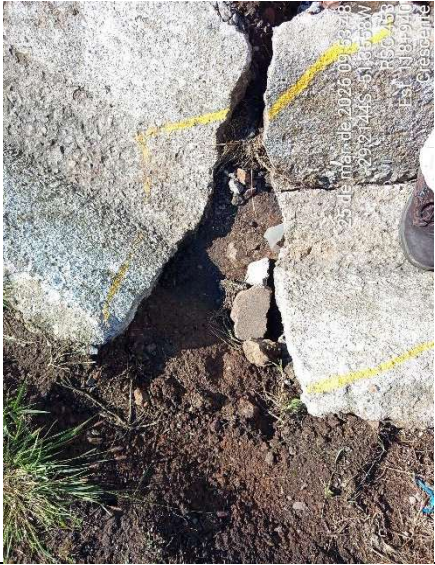
| 30. | | | | Dispositivo de Drenagem<br>Danificado<br><br>Item 3.1.4 do PER | RSC 453<br><br>118+940 | Crescente | 72 horas |

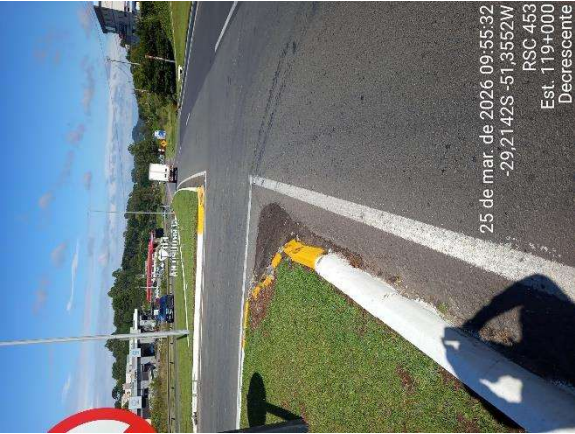
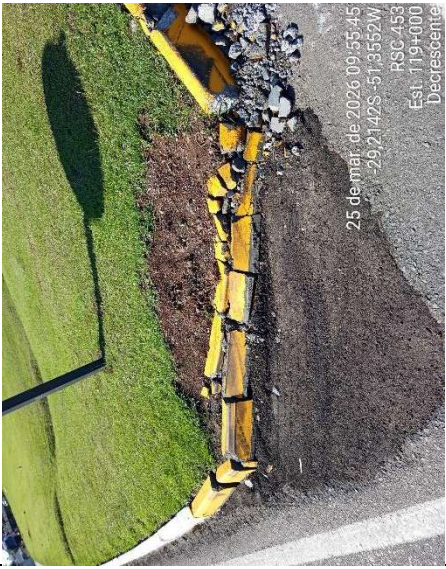
| 31. | | | Meio Fio Danificado<br>Item 3.1.4 do PER | RSC 453<br>119+000<br>(Interseção) | Decrescente | 72 horas |

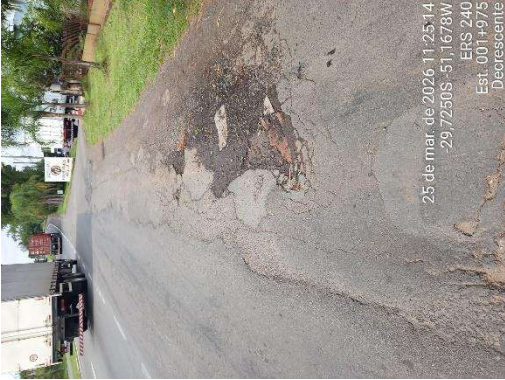
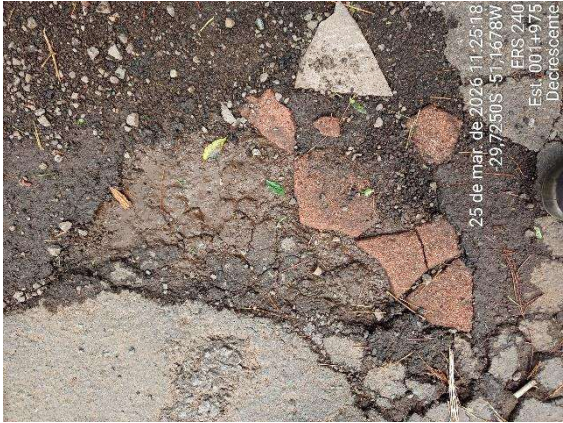
| 32. | | <div><p>25 de mar. de 2026 11:25:14<br/>-29,7250S -51,1678W<br/>ERS 240<br/>Est. 001+975<br/>Decrescente</p></div> <div><p>25 de mar. de 2026 11:25:18<br/>-29,7250S -51,1678W<br/>ERS 240<br/>Est. 001+975<br/>Decrescente</p></div> | Panela<br>Item 3.1.1 do PER | ERS 240<br>001+975<br>(Acostamento) | Decrescente | 24 horas |

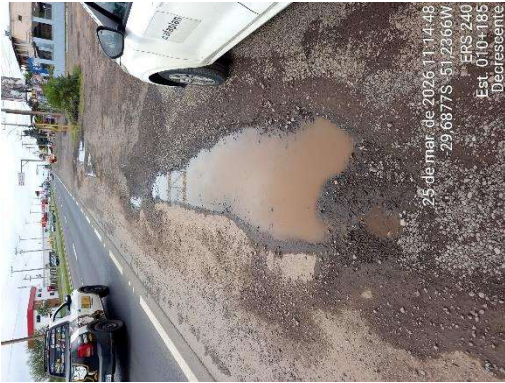
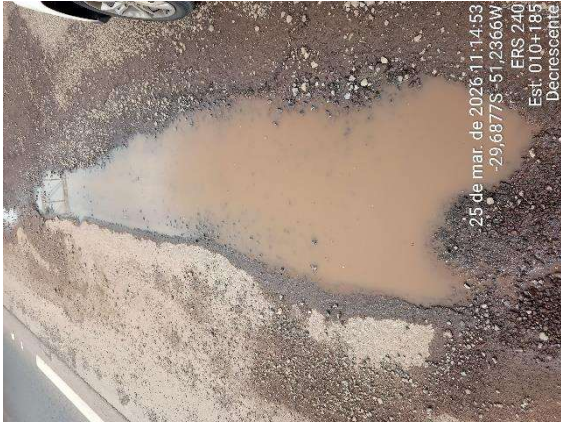
| 33. | | <div data-bbox="300 1184 807 1565"><p>25 de mar. de 2026 11:14:48<br/>-29,6877S -51,2366W<br/>ERS 240<br/>Est. 010+185<br/>Decrescente</p></div> <div data-bbox="839 1164 1402 1585"><p>25 de mar. de 2026 11:14:53<br/>-29,6877S -51,2366W<br/>ERS 240<br/>Est. 010+185<br/>Decrescente</p></div> | <p>Panela</p> <p>Item 3.1.1 do PER</p> | <p>ERS 240</p> <p>010+185</p> <p>(Acostamento)</p> | <p>Decrescente</p> | <p>24 horas</p> |

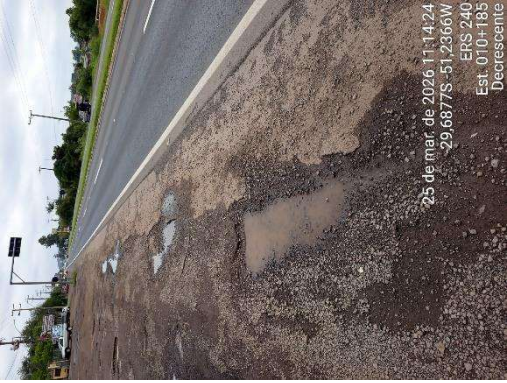
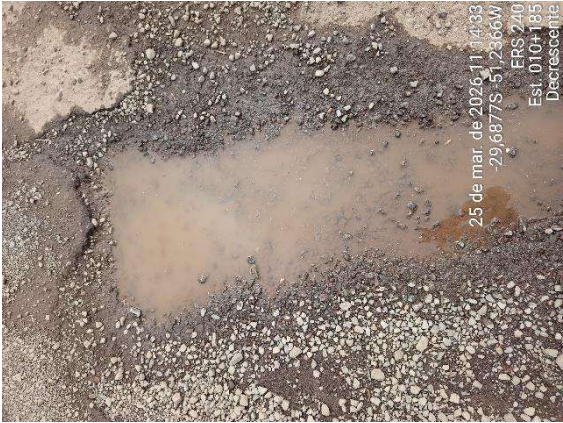
| <div>34.</div> | | | | <div>Panelas<br/>Item 3.1.1 do PER</div> | <div>ERS 240<br/>010+195<br/>(Acostamento)</div> | <div>Decrescente</div> | <div>24 horas</div> |
