## RELATÓRIO DE VISTORIA

**Identificação:** DFCR-CSG-RV-044-2026;

## Relatório Tipo VT1 - Vistoria Semanal

| <b>Identificação:</b> AFA-CSG-VT1-043-2026 | <b>Data da Vistoria:</b> 21/04/2026<br>22/04/2026 |

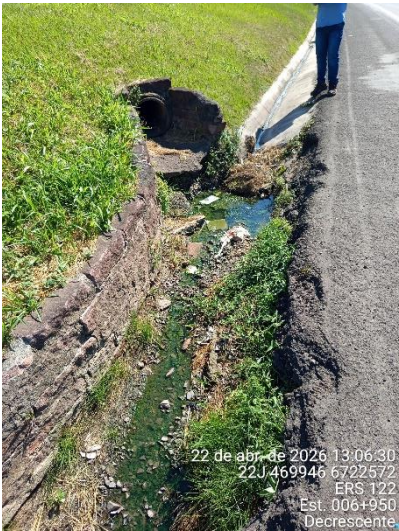
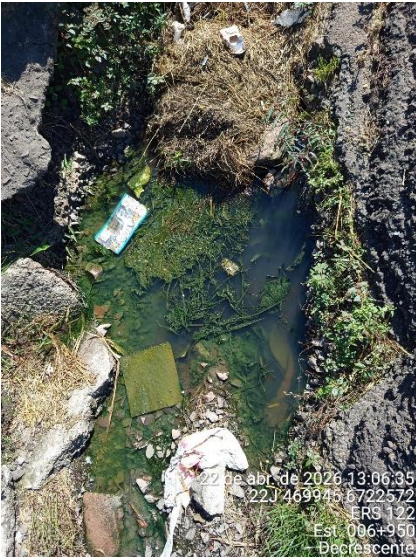
| 2. | | <br> | <p>Dispositivo de Drenagem Danificado</p> <p>Item 3.1.4 do PER</p> | <p>ERS 122</p> <p>006+950</p> | <p>Decrescente</p> | <p>72 horas</p> |

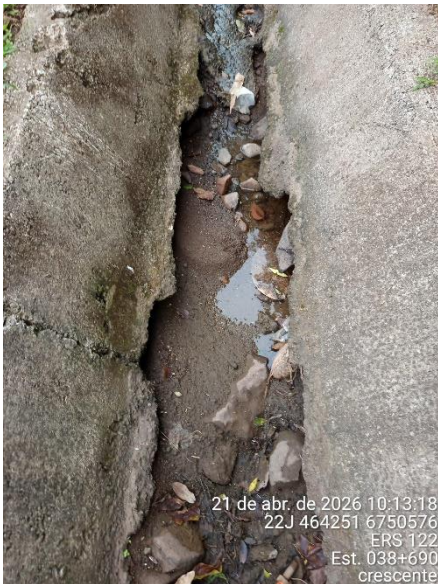
| 4. | | <br> | <p>Dispositivo de Drenagem Danificado</p> <p>Item 3.1.4 do PER</p> | <p>ERS 122</p> <p>038+680</p> | <p>Crescente</p> | <p>72 horas</p> |

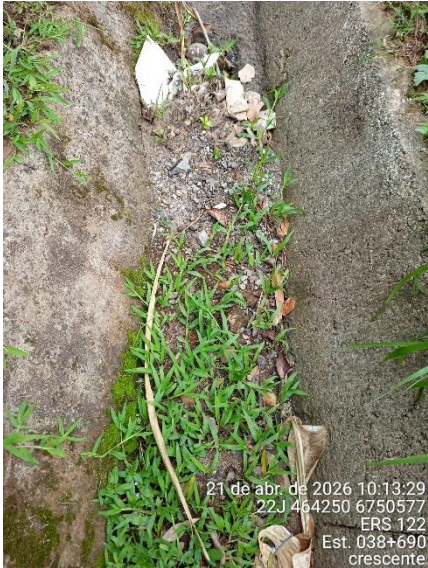
| 5. | | | Dispositivo de Drenagem<br>Obstruído<br><br>Item 3.1.4 do PER | ERS 122<br><br>038+690 | Crescente | 72 horas |

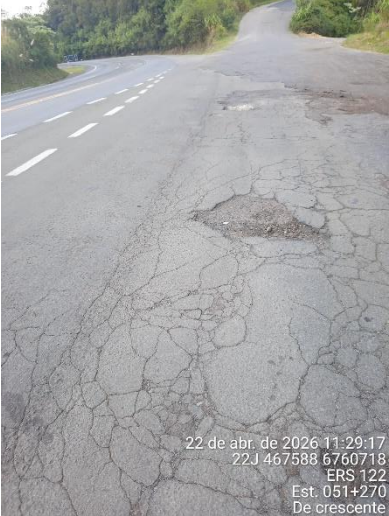
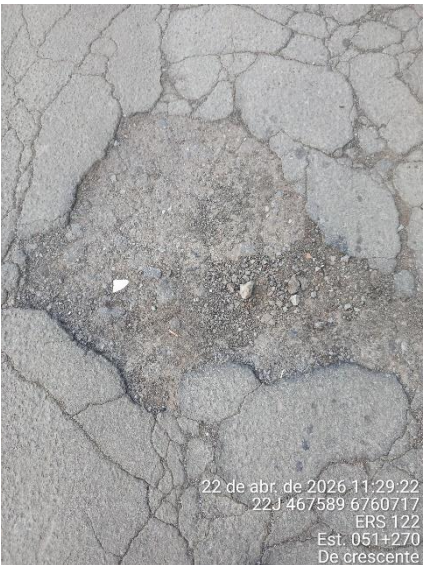
| 6. | | <br> | <p>Panela</p> <p>Item 3.1.1 do PER</p> | <p>ERS 122</p> <p>051+760</p> <p>(Acostamento)</p> | <p>Decrescente</p> | <p>24 horas</p> |

e) Para a **correção dos defeitos/constatações do tipo panela**, a concessionária **poderá adotar uma solução provisória/emergencial**, a ser realizada **dentro do prazo previsto no item 3.1.1 do PER. Já o reparo definitivo deverá ser realizado dentro do prazo de resposta do Termo de Notificação (15 dias);**

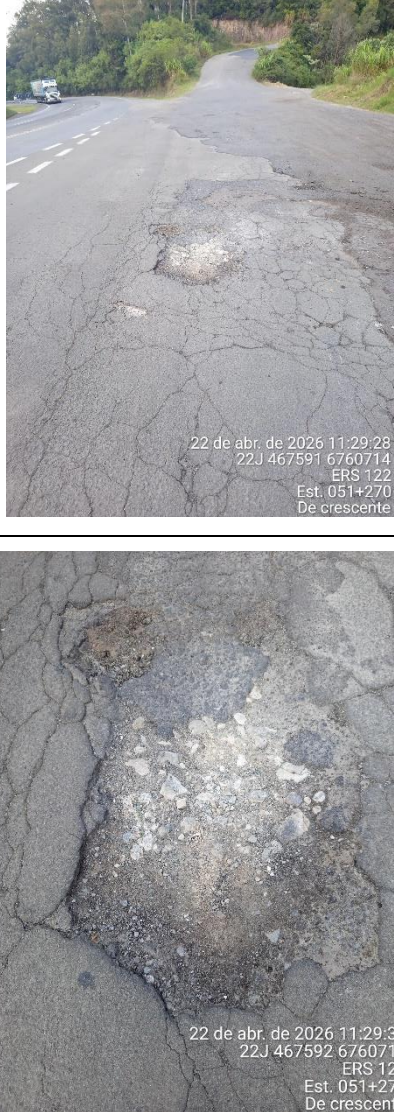
| 7. | | | <p> Painela<br/> Item 3.1.1 do PER </p> | <p> ERS 122<br/> 051+770<br/> (Acostamento) </p> | <p>Decrescente</p> | <p>24 horas</p> |

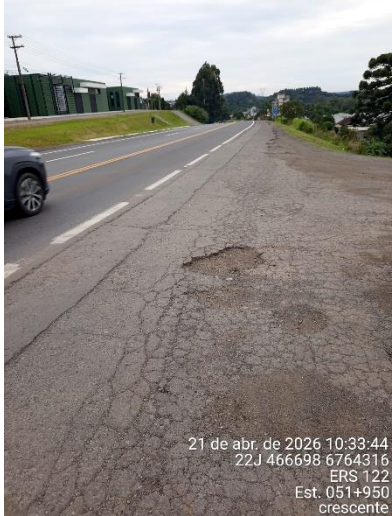
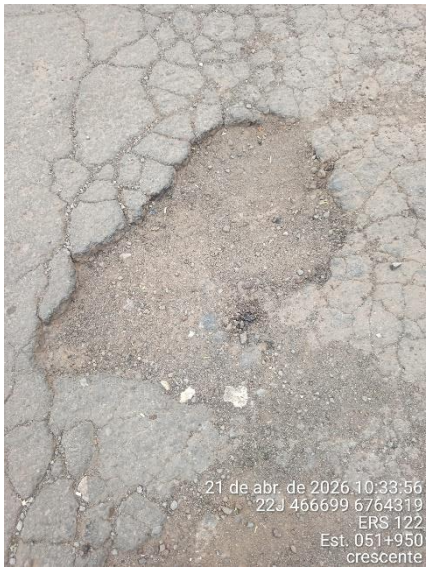
| 8. | | <p>21 de abr. de 2026 10:33:44<br/>22J 466698 6764316<br/>ERS 122<br/>Est. 051+950<br/>crescente</p> <p>21 de abr. de 2026 10:33:56<br/>22J 466699 6764319<br/>ERS 122<br/>Est. 051+950<br/>crescente</p> | <p>Panelas</p> <p>Item 3.1.1 do PER</p> | <p>ERS 122</p> <p>056+950</p> <p>(Acostamento)</p> | <p>Crescente</p> | <p>24 horas</p> |

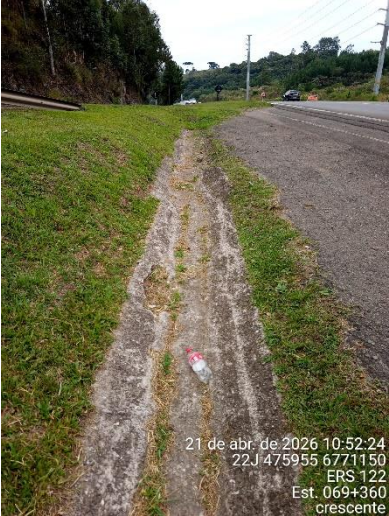
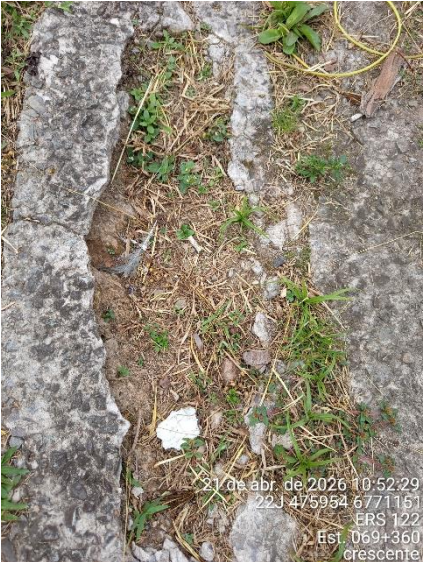
| 9. | | <p>21 de abr. de 2026 10:52:24<br/>22J 475955 6771150<br/>ERS 122<br/>Est. 069+360<br/>crescente</p> <p>21 de abr. de 2026 10:52:29<br/>22J 475955 6771151<br/>ERS 122<br/>Est. 069+360<br/>crescente</p> | Dispositivo de Drenagem<br>Danificado<br><br>Item 3.1.4 do PER | ERS 122<br><br>069+360 | Crescente | 72 horas |

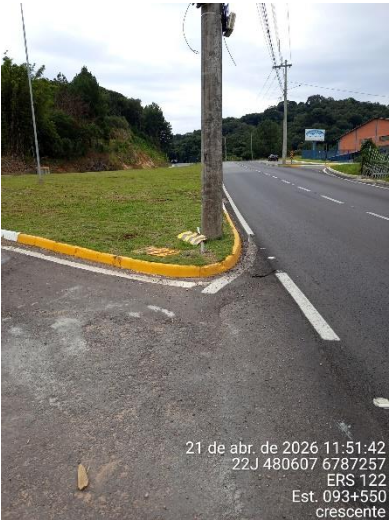
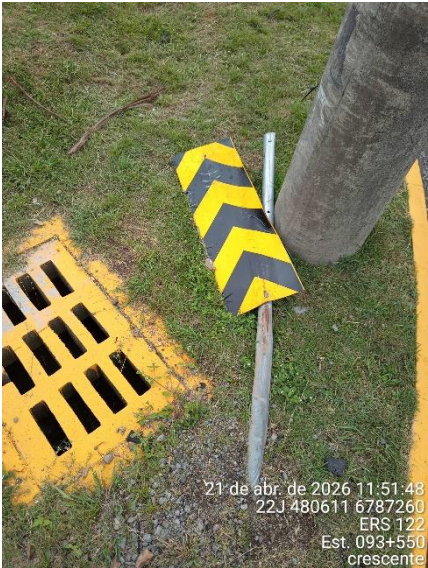
| 10. | | <p>21 de abr. de 2026 11:51:42<br/>22J 480607 6787257<br/>ERS 122<br/>Est. 093+550<br/>crescente</p> <p>21 de abr. de 2026 11:51:48<br/>22J 480611 6787260<br/>ERS 122<br/>Est. 093+550<br/>crescente</p> | <p>Sinalização Vertical<br/>Danificada</p> <p>Item 3.1.2 do PER</p> | <p>ERS 122</p> <p>093+550</p> <p>(Interseção)</p> | <p>Crescente</p> | <p>72 horas</p> |

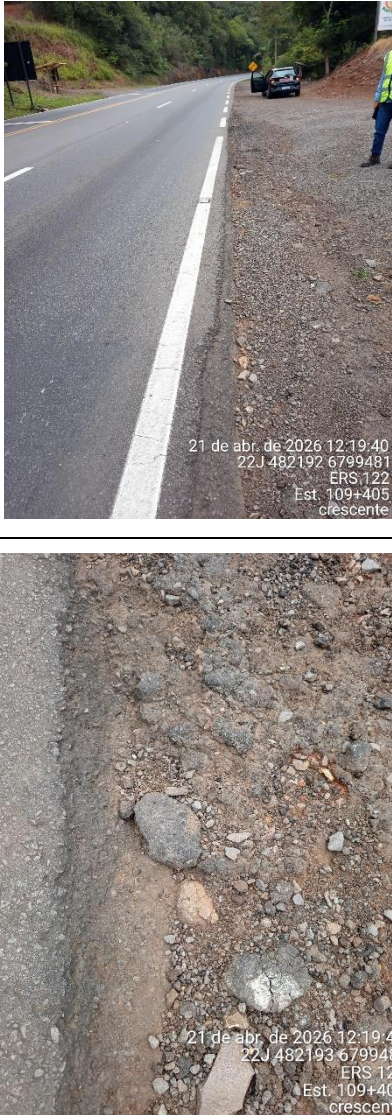
| 11. | | | <p>Panela</p> <p>Item 3.1.1 do PER</p> | <p>ERS 122</p> <p>109+400</p> <p>(Acostamento)</p> | <p>Crescente</p> | <p>24 horas</p> |

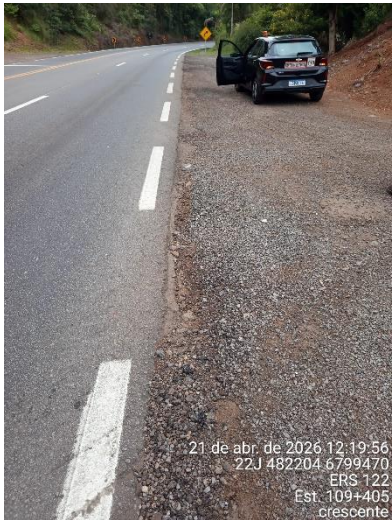
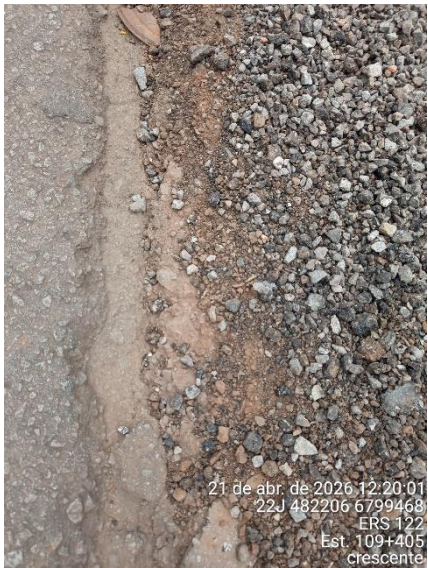
| 12. | | | <p> Painela<br/> Item 3.1.1 do PER </p> | <p> ERS 122<br/> 109+405<br/> (Acostamento) </p> | <p>Crescente</p> | <p>24 horas</p> |

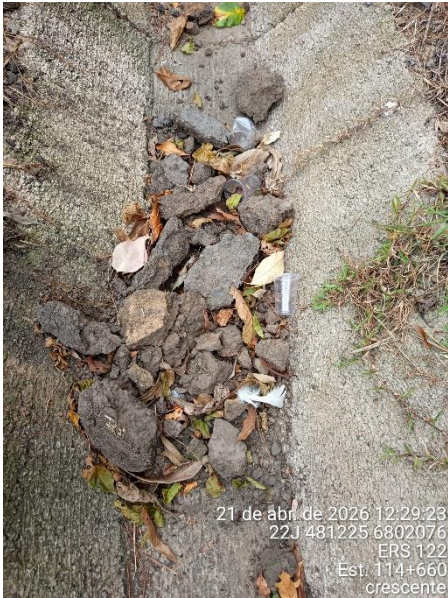
| 13. | | | Dispositivo de Drenagem<br>Obstruído<br><br>Item 3.1.4 do PER | ERS 122<br><br>114+660 | Crescente | 72 horas |

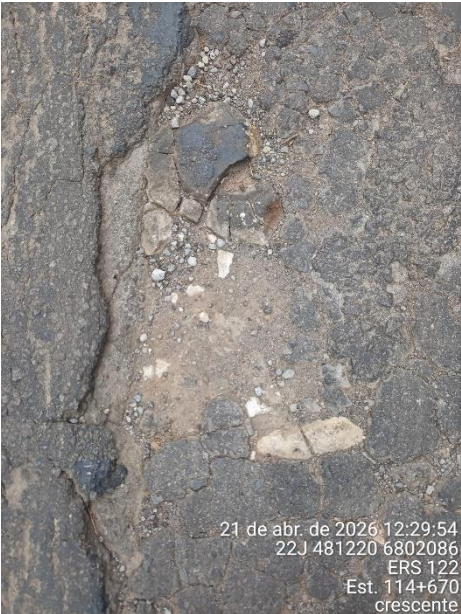
| 14. | | | <p> Painela<br/> Item 3.1.1 do PER </p> | <p> ERS 122<br/> 114+670<br/> (Acostamento) </p> | <p>Crescente</p> | <p>24 horas</p> |

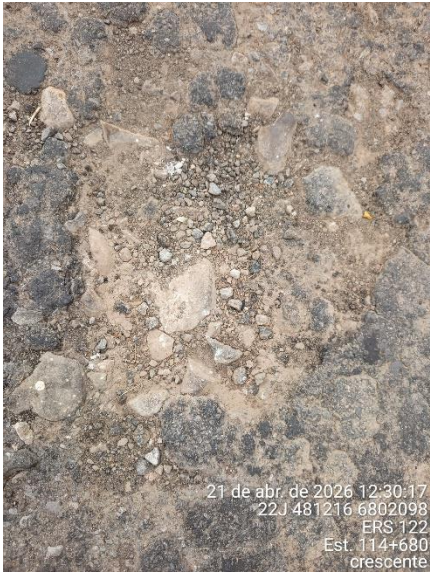
| 15. | | <p>21 de abr. de 2026 12:30:12<br/>22J 481215 6802096<br/>ERS 122<br/>Est. 114+680<br/>crescente</p> <p>21 de abr. de 2026 12:30:17<br/>22J 481216 6802098<br/>ERS 122<br/>Est. 114+680<br/>crescente</p> | <p>Panela</p> <p>Item 3.1.1 do PER</p> | <p>ERS 122</p> <p>114+680</p> <p>(Acostamento)</p> | <p>Crescente</p> | <p>24 horas</p> |

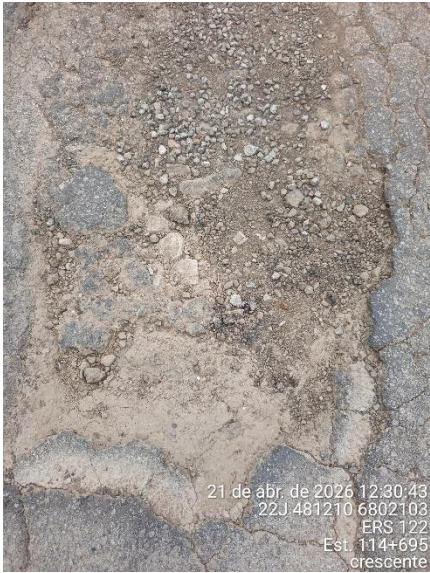
| 16. | | <p>21 de abr. de 2026 12:30:39<br/>22J 481210 6802103<br/>ERS 122<br/>Est. 114+695<br/>crescente</p> <p>21 de abr. de 2026 12:30:43<br/>22J 481210 6802103<br/>ERS 122<br/>Est. 114+695<br/>crescente</p> | <p>Panela</p> <p>Item 3.1.1 do PER</p> | <p>ERS 122</p> <p>114+695</p> <p>(Acostamento)</p> | <p>Crescente</p> | <p>24 horas</p> |

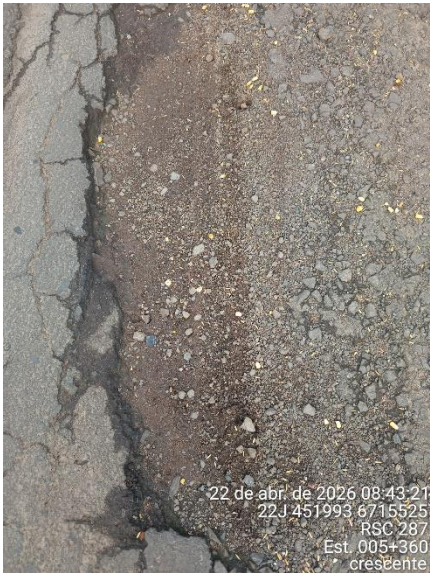
| 17. | | | <p>Panela</p> <p>Item 3.1.1 do PER</p> | <p>RSC 287</p> <p>005+360</p> <p>(Acostamento)</p> | <p>Crescente</p> | <p>24 horas</p> |

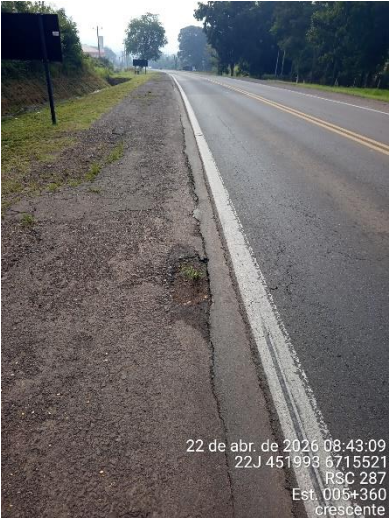
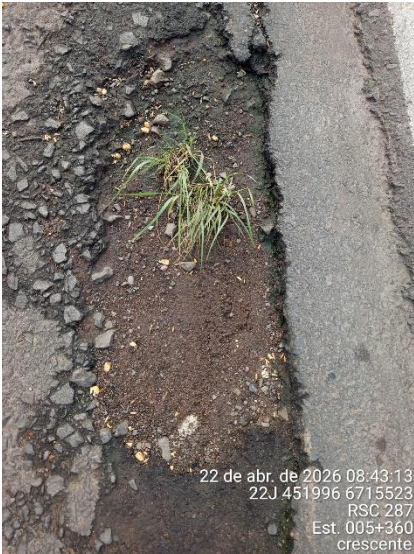
| 18. | | <p>22 de abr. de 2026 08:43:09<br/>22J 451993 6715521<br/>RSC 287<br/>Est. 005+360<br/>crescente</p> <p>22 de abr. de 2026 08:43:13<br/>22J 451996 6715523<br/>RSC 287<br/>Est. 005+360<br/>crescente</p> | <p>Panela</p> <p>Item 3.1.1 do PER</p> | <p>RSC 287</p> <p>005+370</p> <p>(Acostamento)</p> | <p>Crescente</p> | <p>24 horas</p> |

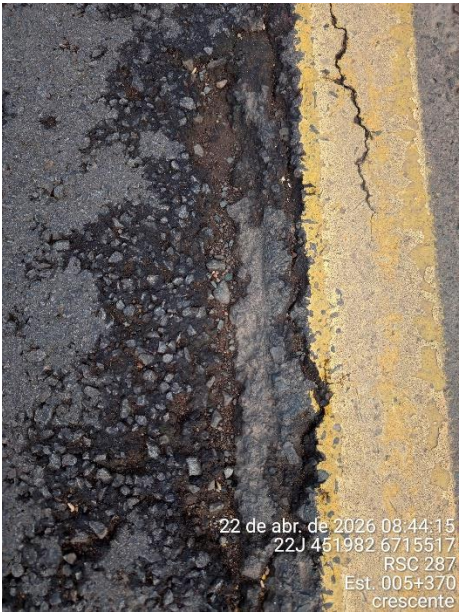
| 19. | | <p>22 de abr. de 2026 08:44:09<br/>22J 451988 6715519<br/>RSC 287<br/>Est. 005+370<br/>crescente</p> <p>22 de abr. de 2026 08:44:15<br/>22J 451982 6715517<br/>RSC 287<br/>Est. 005+370<br/>crescente</p> | <p>Panela</p> <p>Item 3.1.1 do PER</p> | <p>RSC 287</p> <p>005+370</p> | <p>Crescente</p> | <p>24 horas</p> |

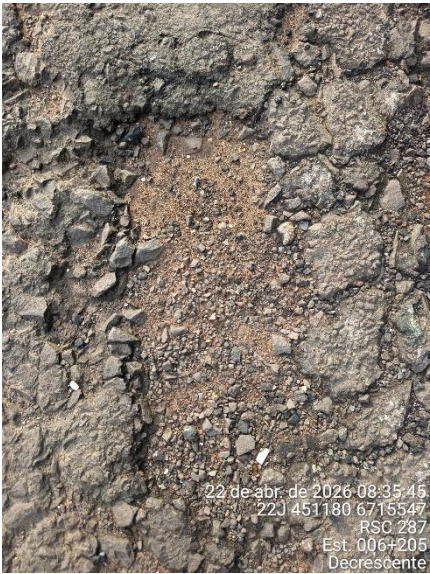
| 20. | | | <p>Panela</p> <p>Item 3.1.1 do PER</p> | <p>RSC 287</p> <p>006+205</p> <p>(Acostamento)</p> | <p>Decrescente</p> | <p>24 horas</p> |

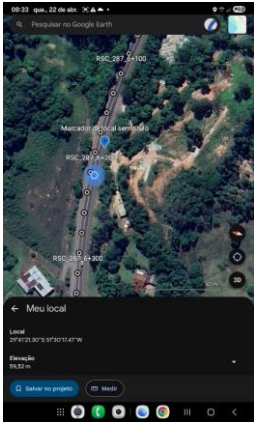
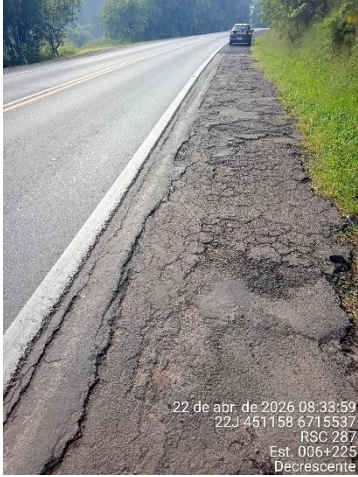
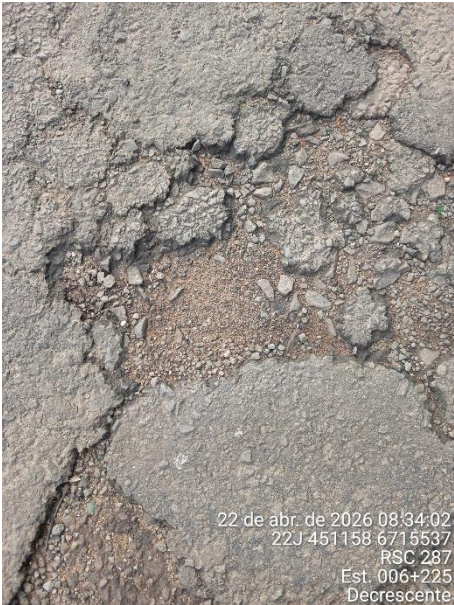
| 21. | | <p>22 de abr. de 2026 08:33:59<br/>22J 451158 6715537<br/>RSC 287<br/>Est. 006+225<br/>Decrescente</p> <p>22 de abr. de 2026 08:34:02<br/>22J 451158 6715537<br/>RSC 287<br/>Est. 006+225<br/>Decrescente</p> | <p>Panela</p> <p>Item 3.1.1 do PER</p> | <p>RSC 287</p> <p>006+225</p> <p>(Acostamento)</p> | <p>Decrescente</p> | <p>24 horas</p> |

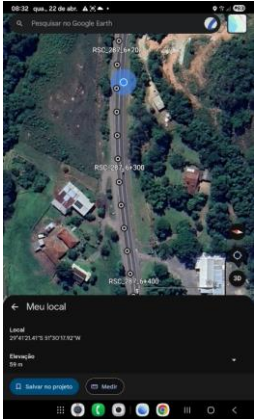
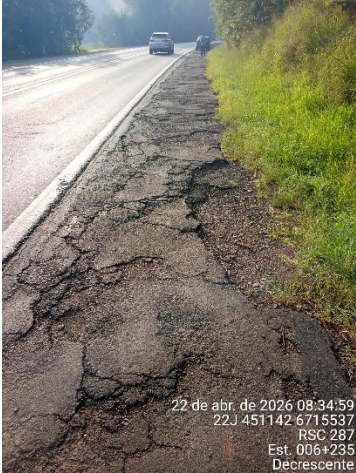
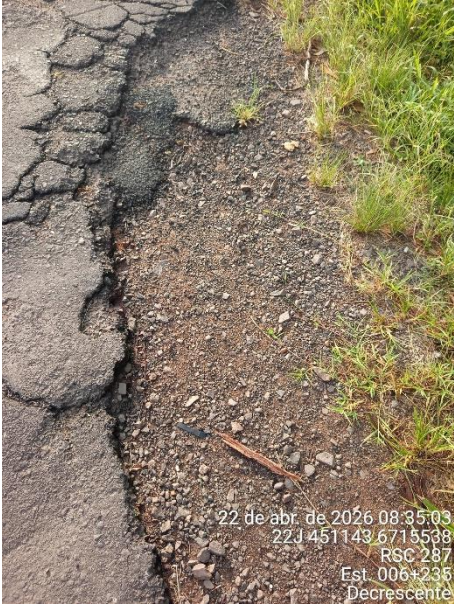
| 22. | | | <p>Panela</p> <p>Item 3.1.1 do PER</p> | <p>RSC 287</p> <p>006+235</p> <p>(Acostamento)</p> | <p>Decrescente</p> | <p>24 horas</p> |

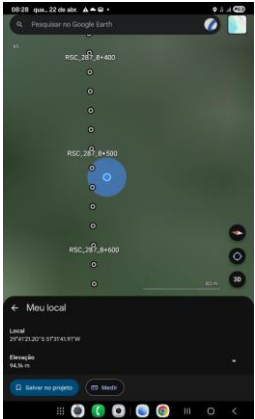
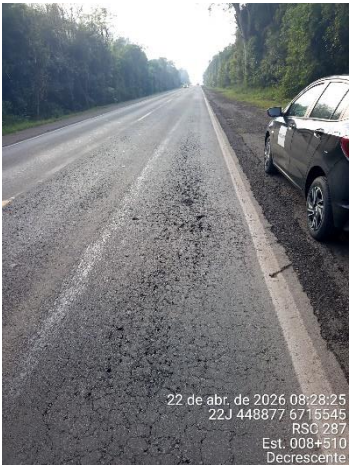
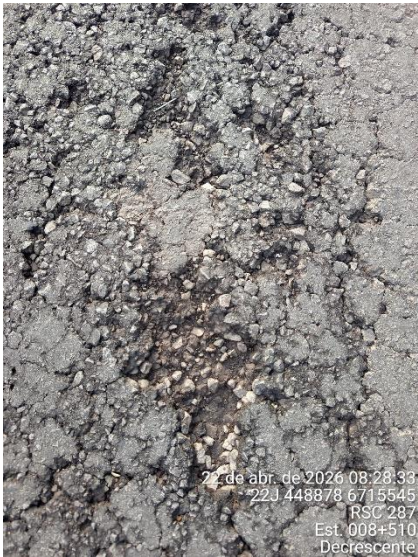
| 23. | | | <p>Trincas Interligadas de Classe 3</p> <p>Item 3.1.1 do PER</p> | <p>RSC 287</p> <p>008+510</p> | <p>Decrescente</p> | <p>72 horas</p> |

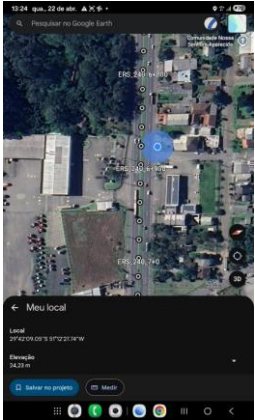
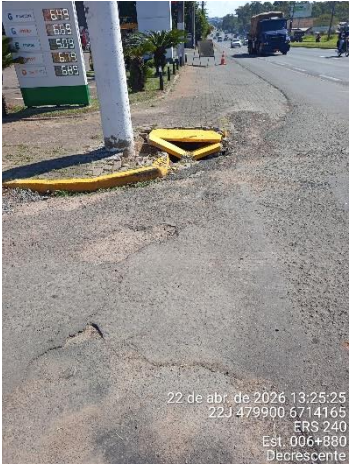
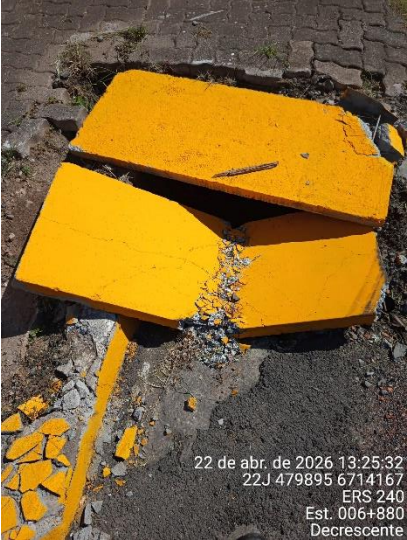
| 24. | | <p>22 de abr. de 2026 13:25:25<br/>22J 479900 6714165<br/>ERS 240<br/>Est. 006+880<br/>Decrescente</p> <p>22 de abr. de 2026 13:25:32<br/>22J 479895 6714167<br/>ERS 240<br/>Est. 006+880<br/>Decrescente</p> | Dispositivo de Drenagem<br>Danificado<br><br>Item 3.1.4 do PER | ERS 240<br><br>006+880 | Decrescente | 72 horas |

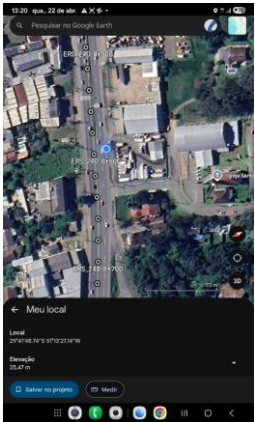
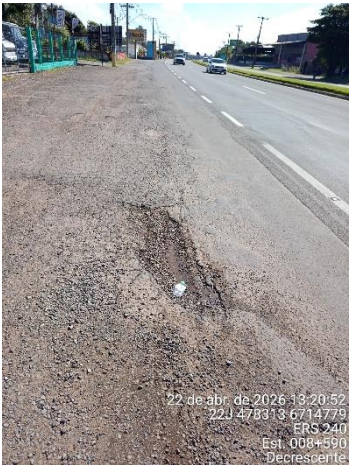
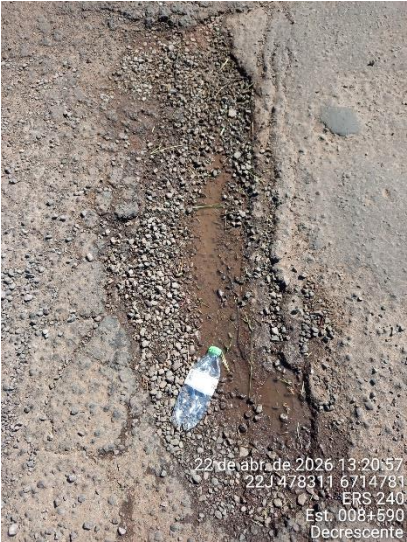
| 25. | | <p>22 de abr. de 2026 13:20:52<br/>22J 478313 6714779<br/>ERS 240<br/>Est. 008+590<br/>Decrescente</p> <p>22 de abr. de 2026 13:20:57<br/>22J 478313 6714781<br/>ERS 240<br/>Est. 008+590<br/>Decrescente</p> | <p>Panela</p> <p>Item 3.1.1 do PER</p> | <p>ERS 240</p> <p>008+590</p> <p>(Acostamento)</p> | <p>Decrescente</p> | <p>24 horas</p> |

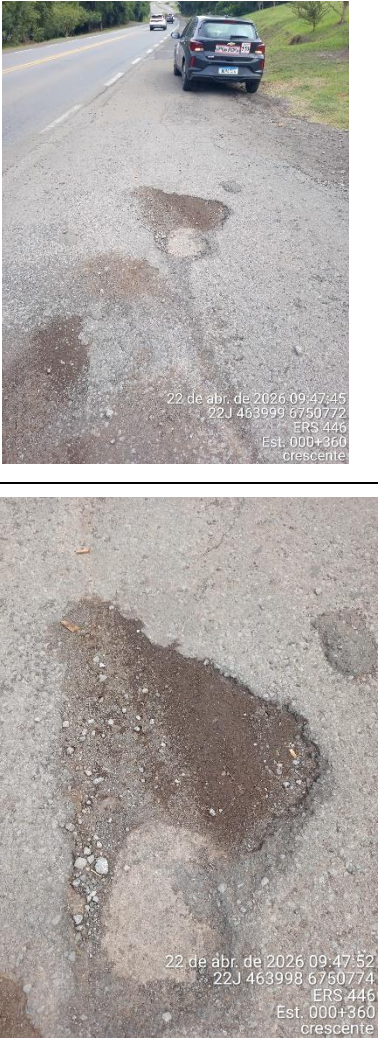
| 26. | | | <p> Painela<br/> Item 3.1.1 do PER </p> | <p> ERS 446<br/> 000+360<br/> (Acostamento) </p> | <p>Crescente</p> | <p>24 horas</p> |

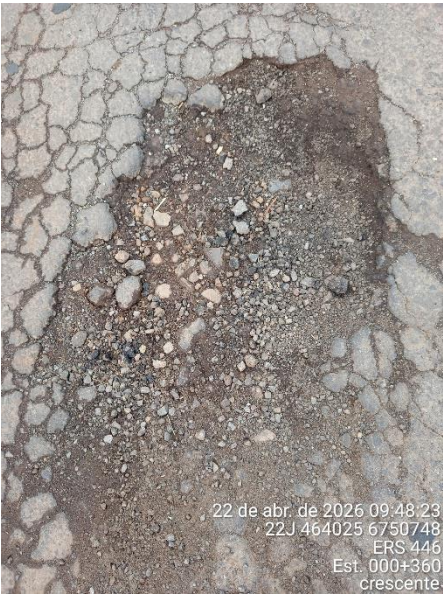
| 27. | | <p>22 de abr. de 2026 09:48:18<br/>22J 464023 6750749<br/>ERS 446<br/>Est. 000+360<br/>crescente</p> <p>22 de abr. de 2026 09:48:23<br/>22J 464025 6750748<br/>ERS 446<br/>Est. 000+360<br/>crescente</p> | <p>Panela</p> <p>Item 3.1.1 do PER</p> | <p>ERS 446</p> <p>000+370</p> <p>(Acostamento)</p> | <p>Crescente</p> | <p>24 horas</p> |

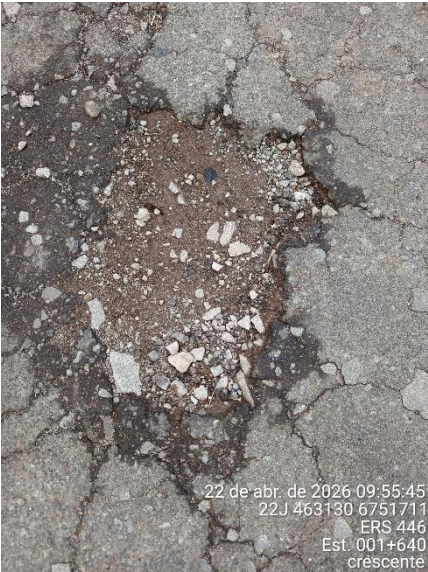
| 28. | | | <p> Painela<br/> Item 3.1.1 do PER </p> | <p> ERS 446<br/> 001+630<br/> (Acostamento) </p> | <p>Crescente</p> | <p>24 horas</p> |

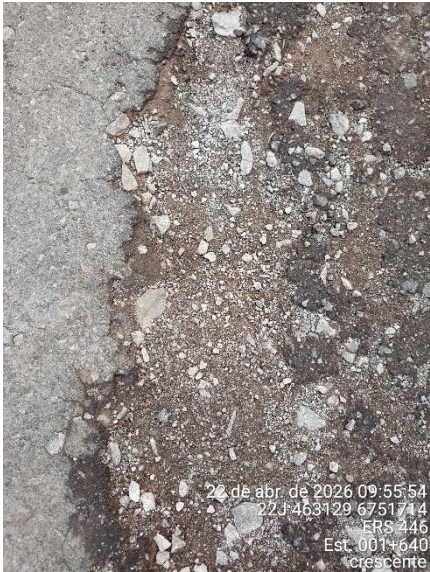
| 29. | | | <p> Painela<br/> Item 3.1.1 do PER </p> | <p> ERS 446<br/> 001+640<br/> (Acostamento) </p> | <p>Crescente</p> | <p>24 horas</p> |

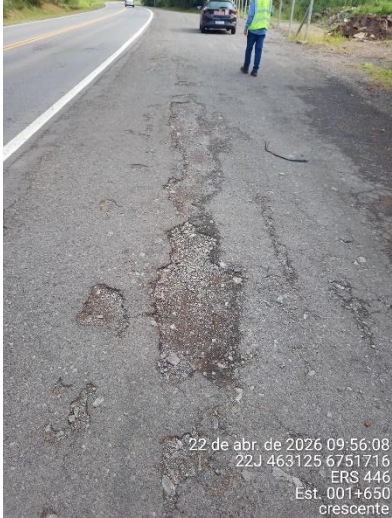
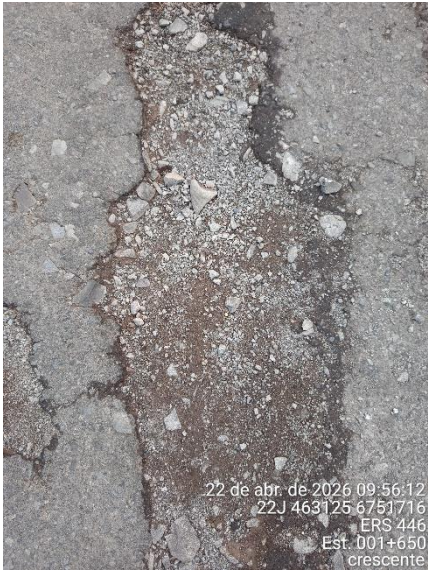
| 30. | | | <p>Panela</p> <p>Item 3.1.1 do PER</p> | <p>ERS 446</p> <p>001+650</p> <p>(Acostamento)</p> | <p>Crescente</p> | <p>24 horas</p> |

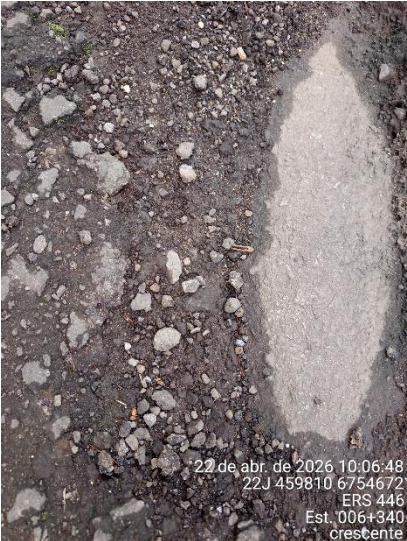
| 31. | | | <p>Panela</p> <p>Item 3.1.1 do PER</p> | <p>ERS 446</p> <p>006+340</p> <p>(Acostamento)</p> | <p>Decrescente</p> | <p>24 horas</p> |

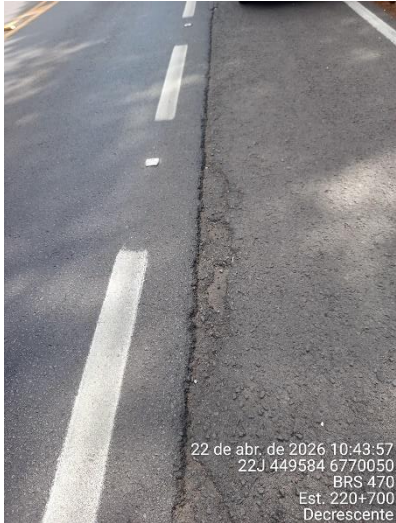
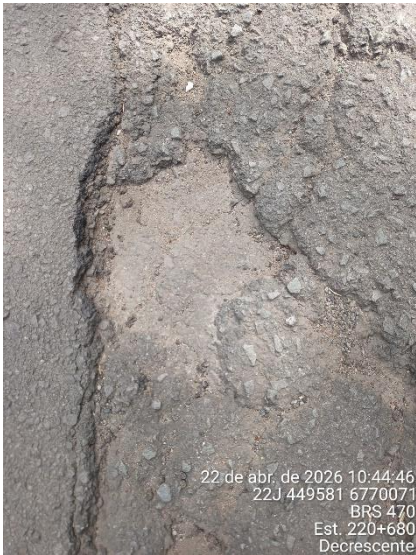
| 32. | | | <p>Panela</p> <p>Item 3.1.1 do PER</p> | <p>BRS 470</p> <p>220+690</p> <p>(Acostamento)</p> | <p>Decrescente</p> | <p>24 horas</p> |

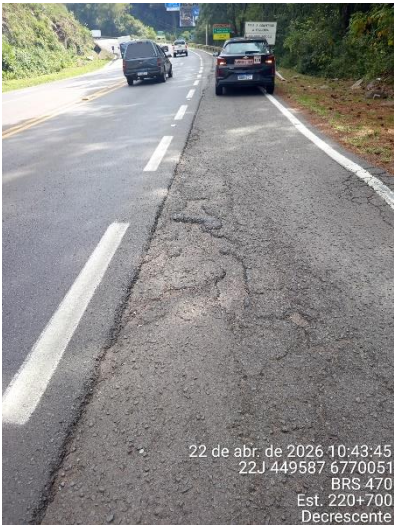
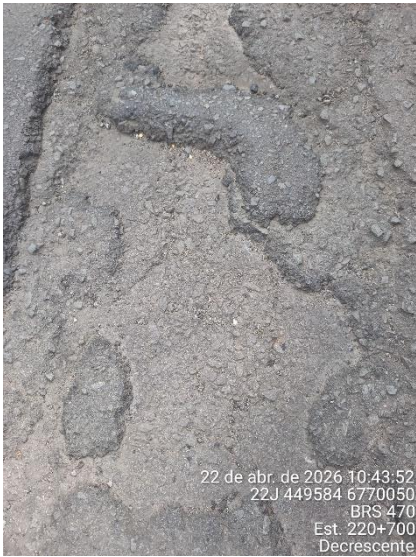
| 33. | | | <p>Panela</p> <p>Item 3.1.1 do PER</p> | <p>BRS 470</p> <p>220+700</p> <p>(Acostamento)</p> | <p>Decrescente</p> | <p>24 horas</p> |

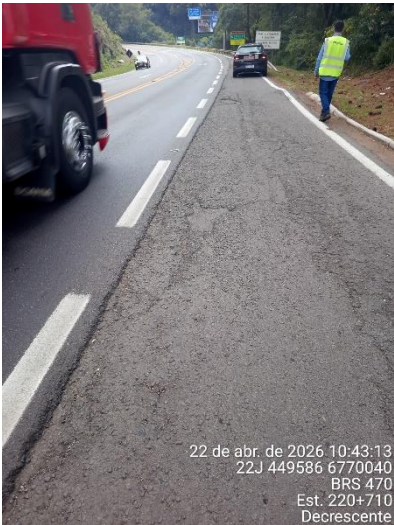
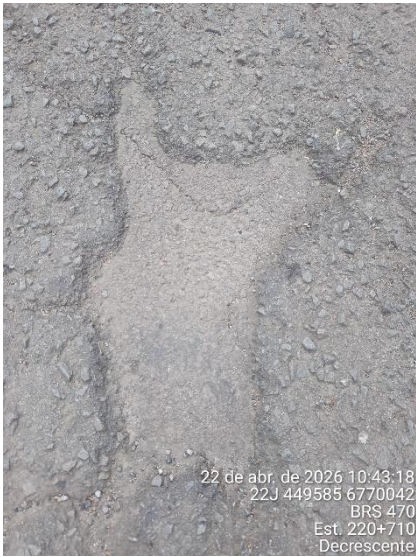
| 34. | | | <p> Painela<br/> Item 3.1.1 do PER </p> | <p> BRS 470<br/> 220+710<br/> (Acostamento) </p> | <p>Decrescente</p> | <p>24 horas</p> |

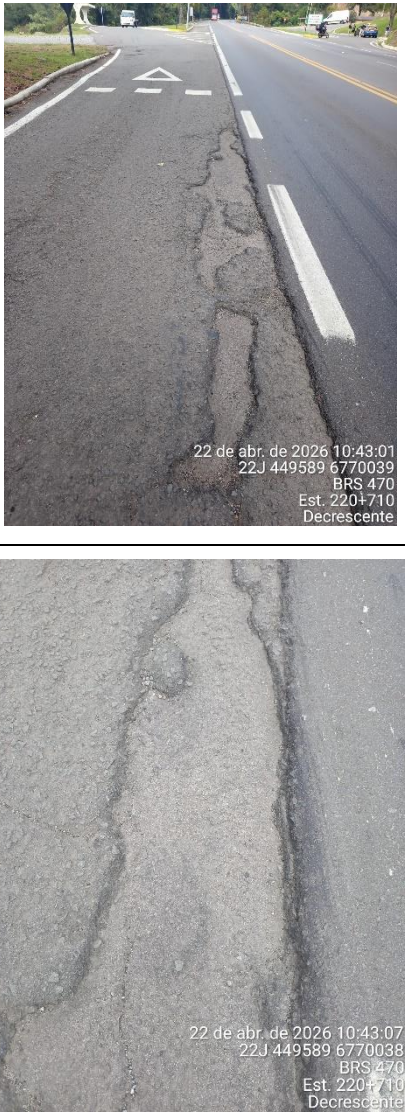
| 35. | | | <p>Panela</p> <p>Item 3.1.1 do PER</p> | <p>BRS 470</p> <p>220+720</p> <p>(Acostamento)</p> | <p>Decrescente</p> | <p>24 horas</p> |

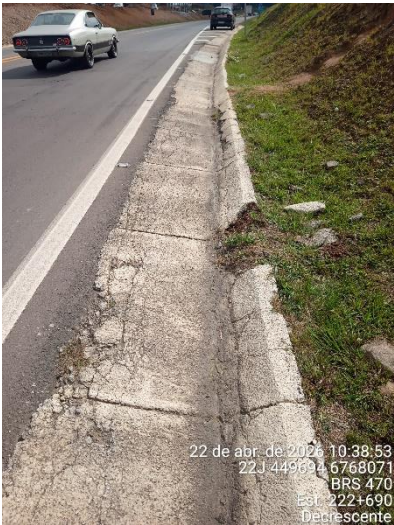
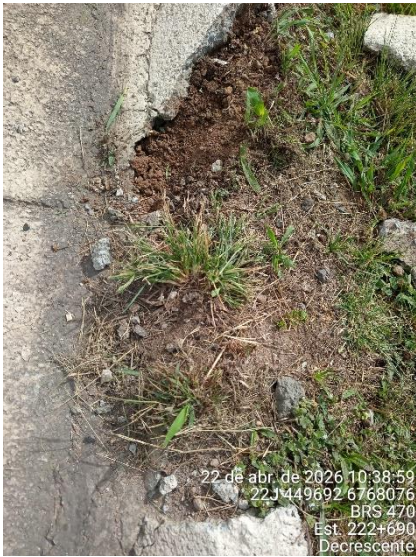
| 36. | | | Dispositivo de Drenagem<br>Danificado<br><br>Item 3.1.4 do PER | BRS 470<br><br>222+690 | Decrescente | 72 horas |

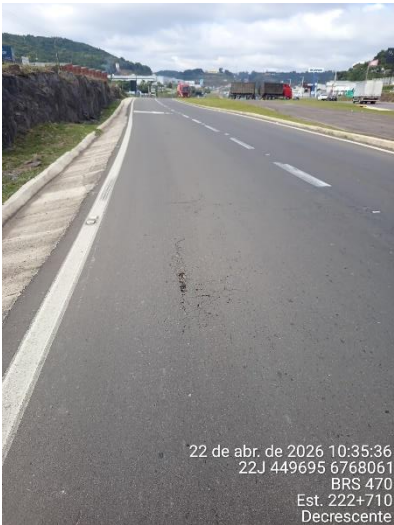
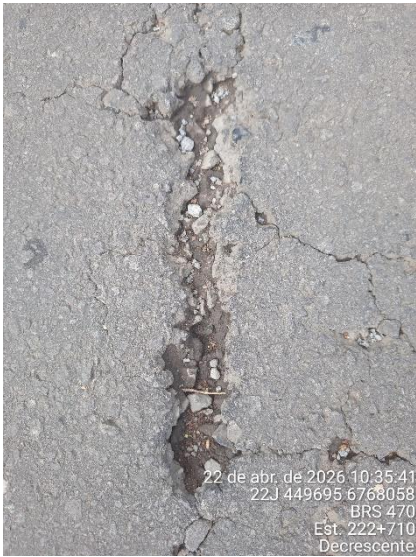
| 37. | | <p>22 de abr. de 2026 10:35:36<br/>22J 449695 6768061<br/>BRS 470<br/>Est. 222+710<br/>Decrescente</p> <p>22 de abr. de 2026 10:35:41<br/>22J 449695 6768058<br/>BRS 470<br/>Est. 222+710<br/>Decrescente</p> | <p>Panela</p> <p>Item 3.1.1 do PER</p> | <p>BRS 470</p> <p>222+710</p> | <p>Decrescente</p> | <p>24 horas</p> |

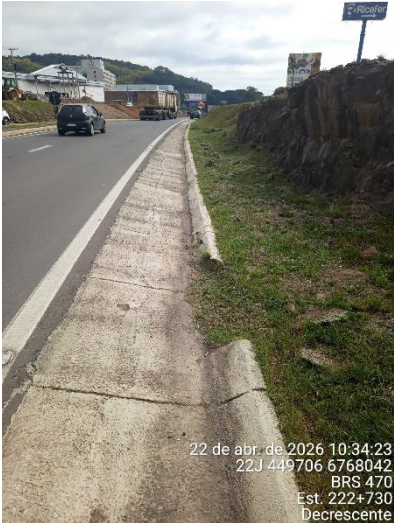
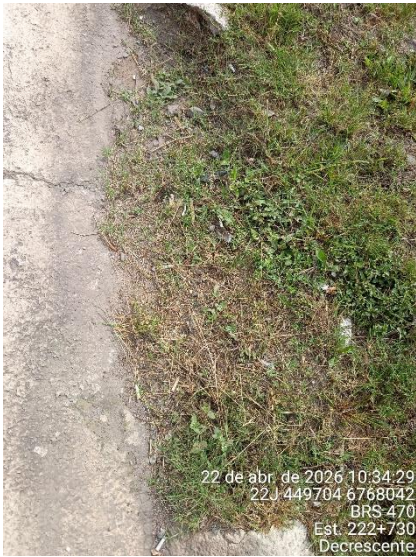
| 38. | | <p>22 de abr. de 2026 10:34:23<br/>22J 449706 6768042<br/>BRS 470<br/>Est. 222+730<br/>Decrescente</p> <p>22 de abr. de 2026 10:34:29<br/>22J 449704 6768042<br/>BRS 470<br/>Est. 222+730<br/>Decrescente</p> | Dispositivo de Drenagem<br>Danificado<br><br>Item 3.1.4 do PER | BRS 470<br><br>222+730 | Decrescente | 72 horas |

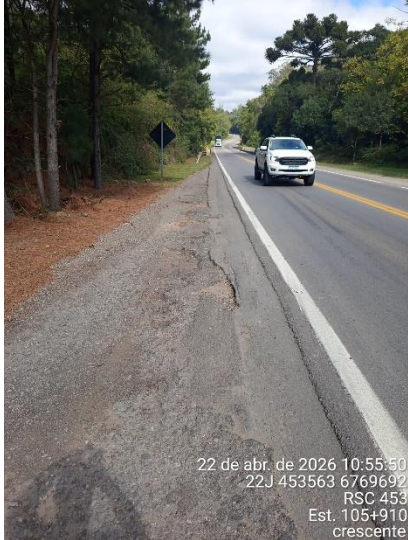
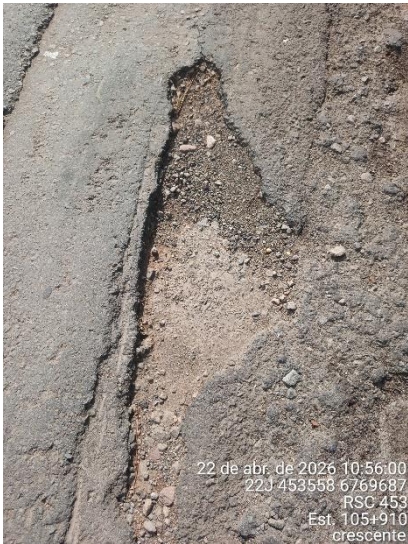
| 39. | | <p>22 de abr. de 2026 10:55:50<br/>22J 453563 6769692<br/>RSC 453<br/>Est. 105+910<br/>crescente</p> <p>22 de abr. de 2026 10:56:00<br/>22J 453558 6769687<br/>RSC 453<br/>Est. 105+910<br/>crescente</p> | <p>Panelas</p> <p>Item 3.1.1 do PER</p> | <p>RSC 453</p> <p>105+910</p> <p>(Acostamento)</p> | <p>Crescente</p> | <p>24 horas</p> |

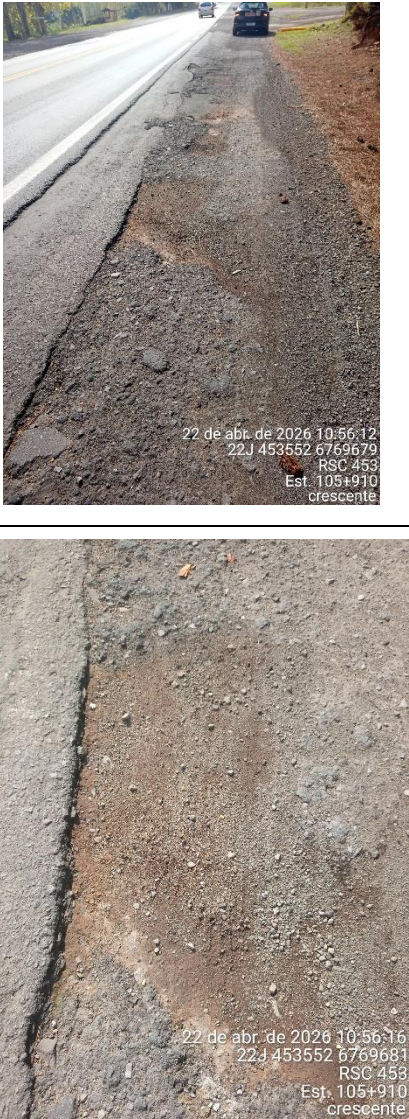
| 40. | | | <p>Panela</p> <p>Item 3.1.1 do PER</p> | <p>RSC 453</p> <p>105+920</p> <p>(Acostamento)</p> | <p>Crescente</p> | <p>24 horas</p> |

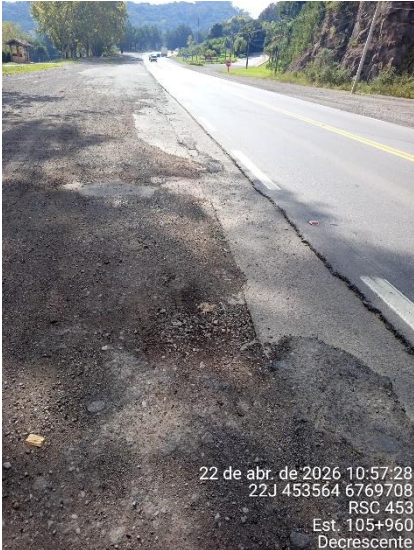
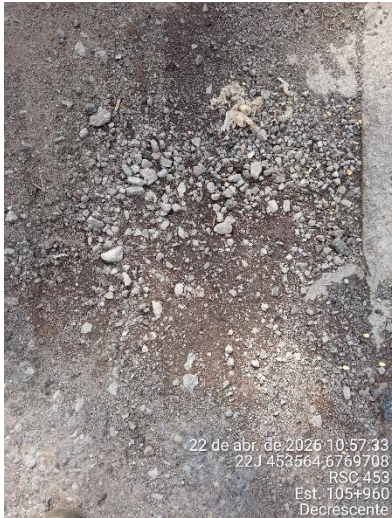
| 41. | | <p>22 de abr. de 2026 10:57:28<br/>22J 453564 6769708<br/>RSC 453<br/>Est. 105+960<br/>Decrescente</p> <p>22 de abr. de 2026 10:57:33<br/>22J 453564 6769708<br/>RSC 453<br/>Est. 105+960<br/>Decrescente</p> | <p>Panela</p> <p>Item 3.1.1 do PER</p> | <p>RSC 453</p> <p>105+960</p> <p>(Acostamento)</p> | <p>Decrescente</p> | <p>24 horas</p> |

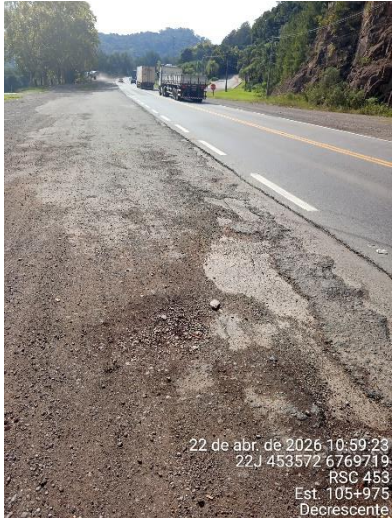
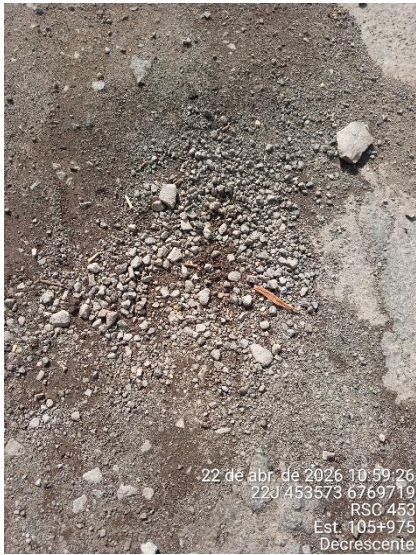
| 42. | | | <p>Panela</p> <p>Item 3.1.1 do PER</p> | <p>RSC 453</p> <p>105+975</p> <p>(Acostamento)</p> | <p>Decrescente</p> | <p>24 horas</p> |

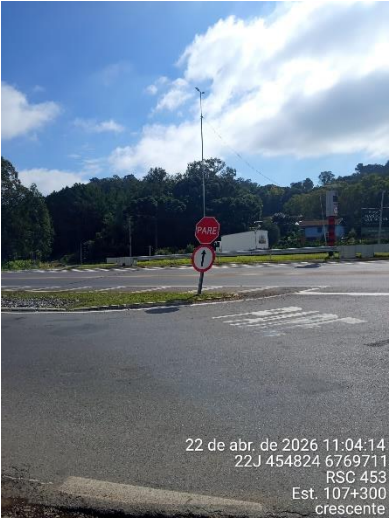
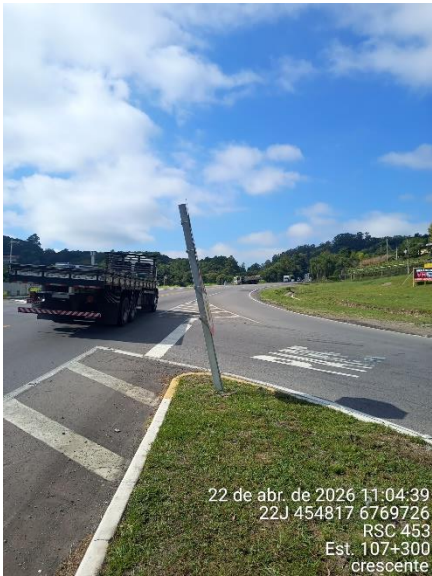
| 43. | | <div data-bbox="669 296 1059 818"> <p>22 de abr. de 2026 11:04:14<br/>22J 454824 6769711<br/>RSC 453<br/>Est. 107+300<br/>crescente</p> </div> <div data-bbox="649 850 1079 1428"> <p>22 de abr. de 2026 11:04:39<br/>22J 454817 6769726<br/>RSC 453<br/>Est. 107+300<br/>crescente</p> </div> | <p>Sinalização Vertical<br/>Danificada</p> <p>Item 3.1.2 do PER</p> | <p>RSC 453</p> <p>107+300</p> <p>(Interseção)</p> | <p>Crescente</p> | <p>72 horas</p> |

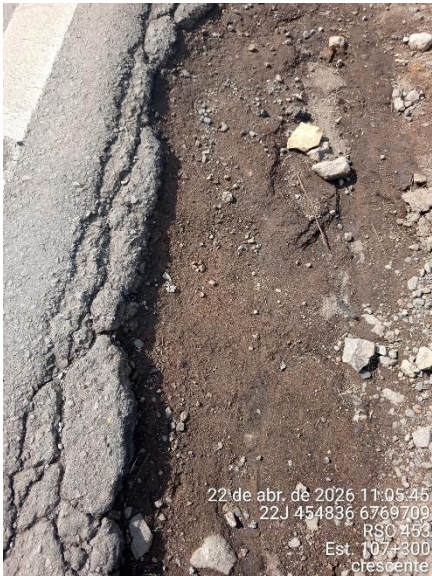
| 44. | | | <p>Panela</p> <p>Item 3.1.1 do PER</p> | <p>RSC 453</p> <p>107+310</p> <p>(Acostamento)</p> | <p>Crescente</p> | <p>24 horas</p> |
