## RELATÓRIO DE VISTORIA

**Identificação:** DFCR-CSG-RV-048-2026;

## Relatório Tipo VT1 - Vistoria Semanal

| <b>Identificação:</b> AFA-CSG-VT1-045-2026 | <b>Data da Vistoria:</b> 05/05/2026<br>06/05/2026 |

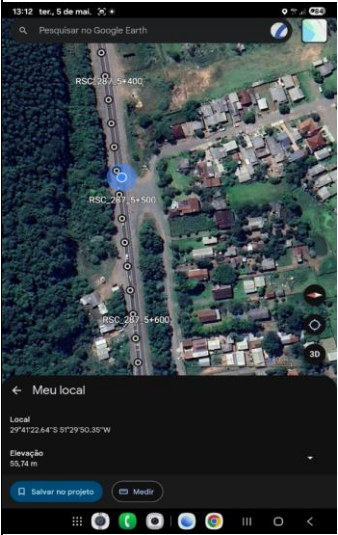
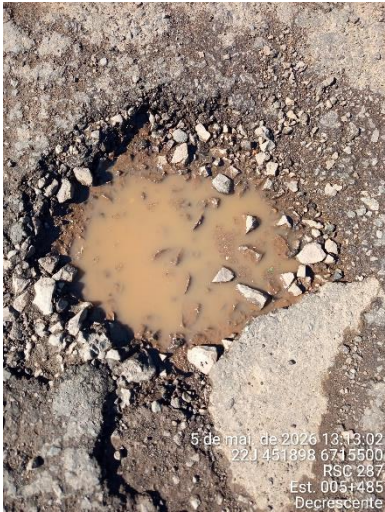
| ID | Localização | Registro Fotográfico | Constatações (PER) | Km<br>(aproximado) | Sentido da<br>rodovia | Prazo de<br>correção<br>(PER) |
|---|---|---|---|---|---|---|
| 1. | | | <p>Panelas</p> <p>Item 3.1.1 do PER</p> | <p>RSC 287</p> <p>005+485</p> <p>(Acostamento)</p> | <p>Decrescente</p> | <p>24 horas</p> |

e) Para a **correção dos defeitos/constatações do tipo panela**, a concessionária **poderá adotar uma solução provisória/emergencial**, a ser realizada **dentro do prazo previsto no item 3.1.1 do PER. Já o reparo definitivo deverá ser realizado dentro do prazo de resposta do Termo de Notificação (15 dias);**

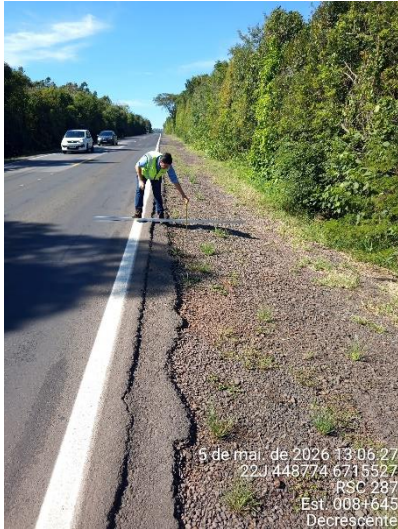
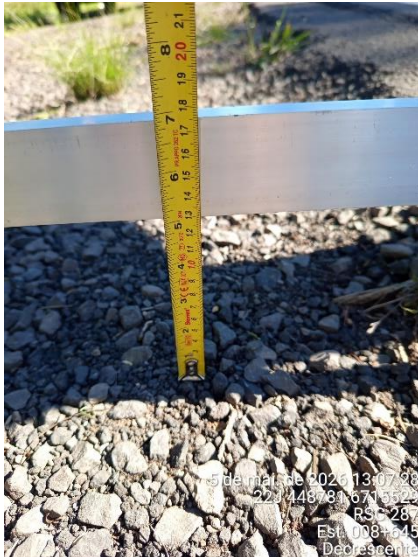
| 2. | | | <p>Desnível entre Pavimento e Acostamento</p> <p>(Medição: 131mm)</p> <p>Item 3.1.1 do PER</p> | <p>RSC 287</p> <p>008+645</p> <p>(Acostamento)</p> | <p>Decrescente</p> | <p>72 horas</p> |

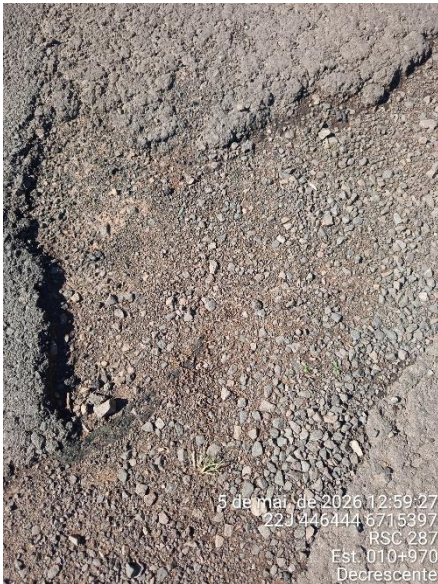
| 3. | | <br> | <p>Panelas</p> <p>Item 3.1.1 do PER</p> | <p>RSC 287</p> <p>010+970</p> <p>(Acostamento)</p> | <p>Decrescente</p> | <p>24 horas</p> |

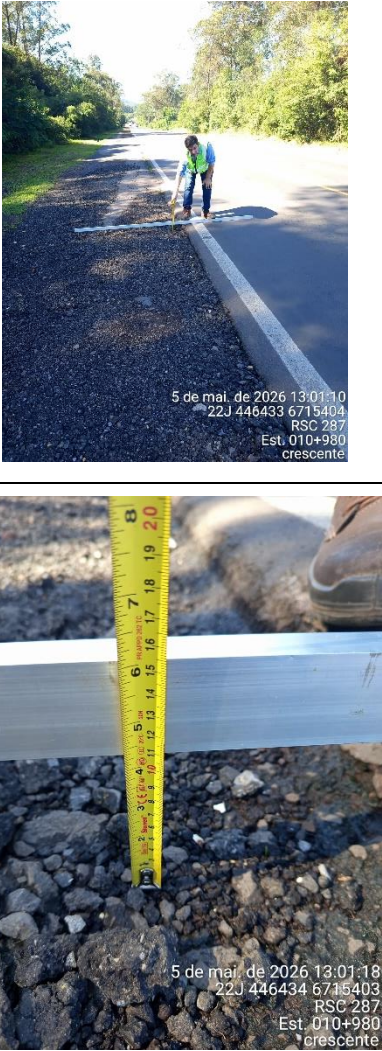
| 4. | | | <p>Desnível entre Pavimento e Acostamento</p> <p>(Medição: 112mm)</p> <p>Item 3.1.1 do PER</p> | <p>RSC 287</p> <p>010+980</p> <p>(Acostamento)</p> | <p>Crescente</p> | <p>72 horas</p> |

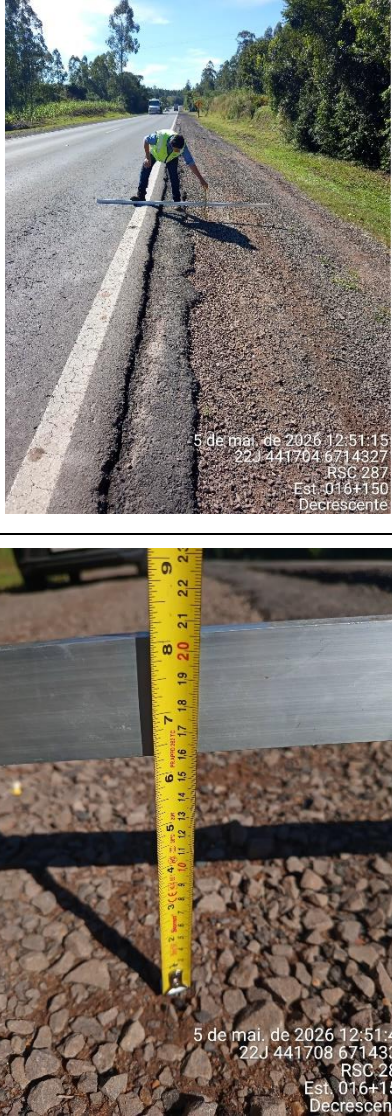
| 5. | | | <p>Desnível entre Pavimento e Acostamento</p> <p>(Medição: 162mm)</p> <p>Item 3.1.1 do PER</p> | <p>RSC 287</p> <p>016+150</p> <p>(Acostamento)</p> | <p>Decrescente</p> | <p>72 horas</p> |

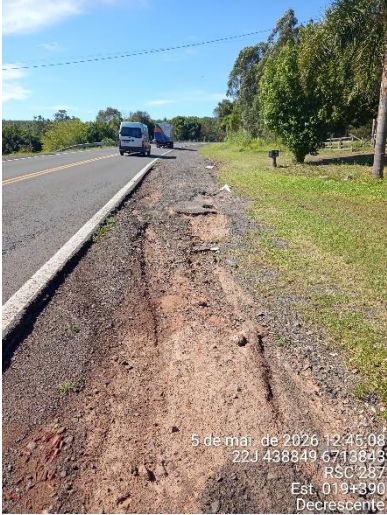
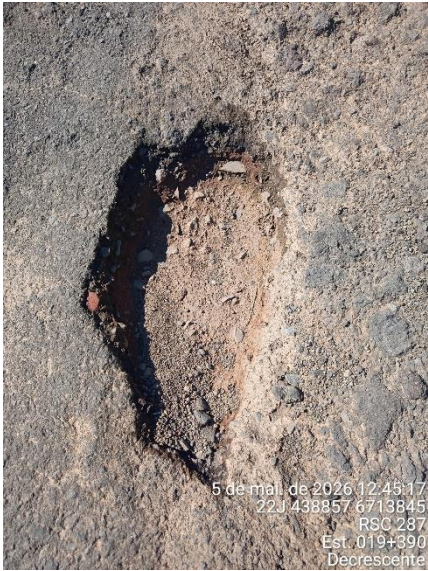
| 6. | | <p>5 de mai. de 2026 12:45:08<br/>22J 438849 6713843<br/>RSC 287<br/>Est. 019+390<br/>Decrescente</p> <p>5 de mai. de 2026 12:45:17<br/>22J 438857 6713845<br/>RSC 287<br/>Est. 019+390<br/>Decrescente</p> | <p>Panelas</p> <p>Item 3.1.1 do PER</p> | <p>RSC 287</p> <p>019+380</p> <p>(Acostamento)</p> | <p>Decrescente</p> | <p>24 horas</p> |

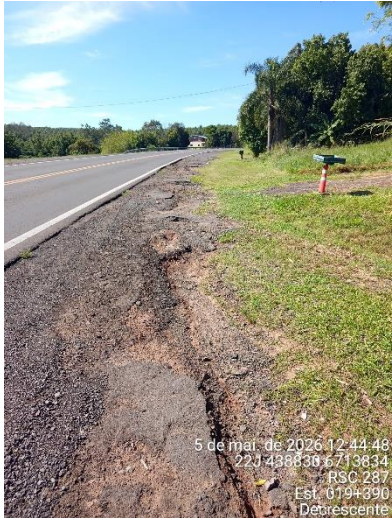
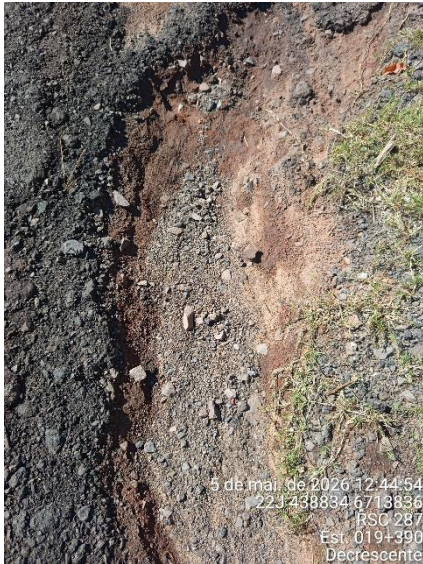
| 7. | | | <p>Panelas</p> <p>Item 3.1.1 do PER</p> | <p>RSC 287</p> <p>019+390</p> <p>(Acostamento)</p> | <p>Decrescente</p> | <p>24 horas</p> |

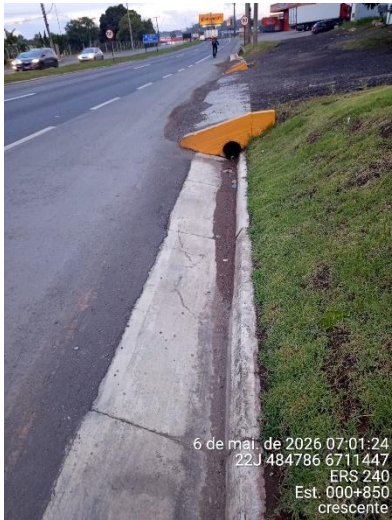
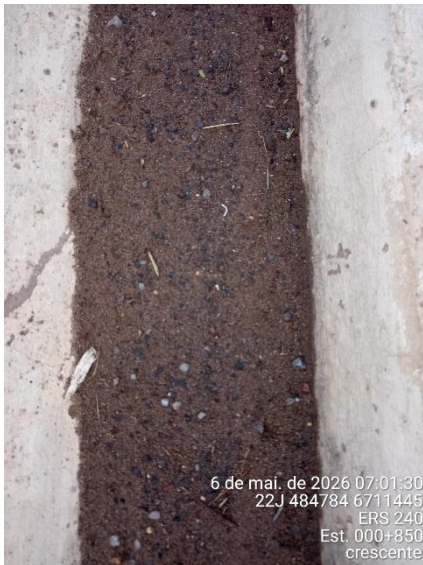
| 8. | | <br> | Dispositivo de Drenagem<br>Obstruído<br><br>Item 3.1.4 do PER | ERS 240<br><br>000+850 | Crescente | 72 horas |

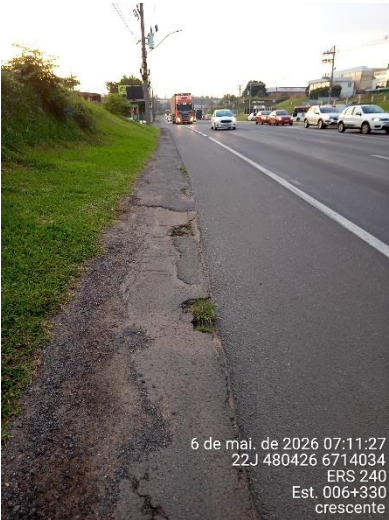
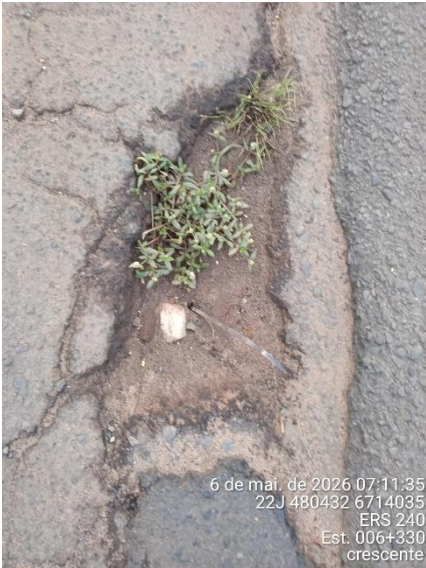
| 9. | | <br> | <p>Panelas</p> <p>Item 3.1.1 do PER</p> | <p>ERS 240</p> <p>006+330</p> <p>(Acostamento)</p> | <p>Crescente</p> | <p>24 horas</p> |

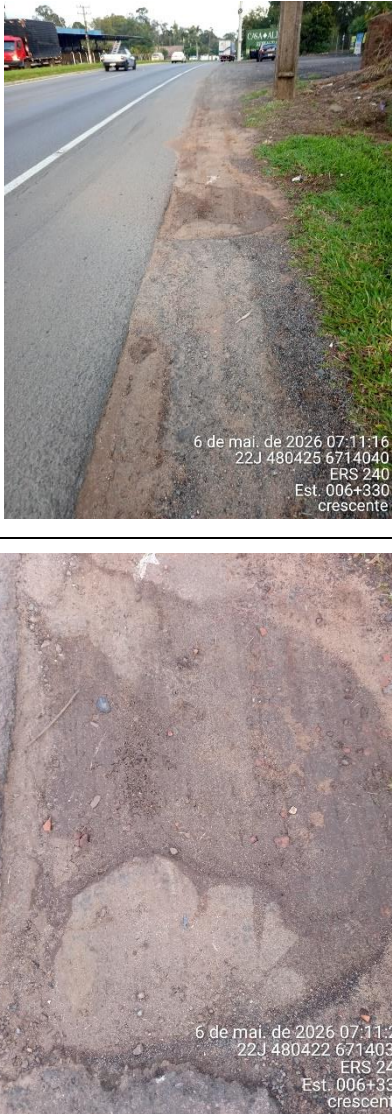
| <p>10.</p> | | | <p>Panelas</p> <p>Item 3.1.1 do PER</p> | <p>ERS 240</p> <p>006+340</p> <p>(Acostamento)</p> | <p>Crescente</p> | <p>24 horas</p> |

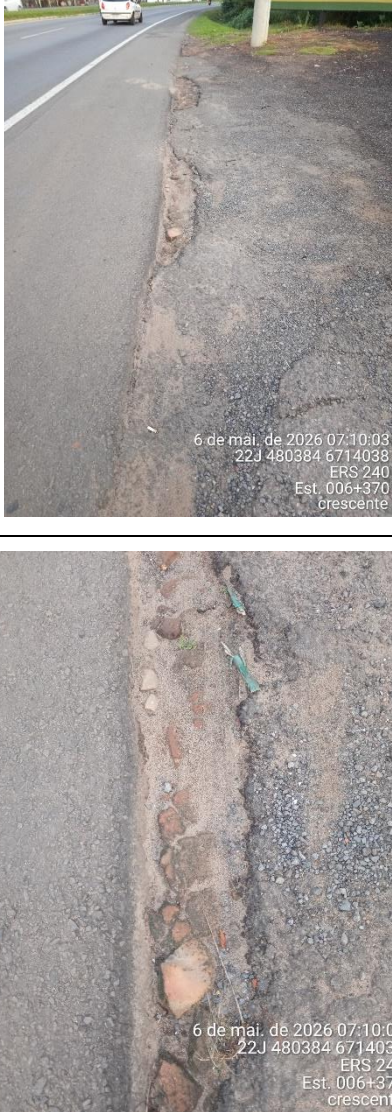
| <p>11.</p> | | | <p>Panelas</p> <p>Item 3.1.1 do PER</p> | <p>ERS 240</p> <p>006+370</p> <p>(Acostamento)</p> | <p>Crescente</p> | <p>24 horas</p> |

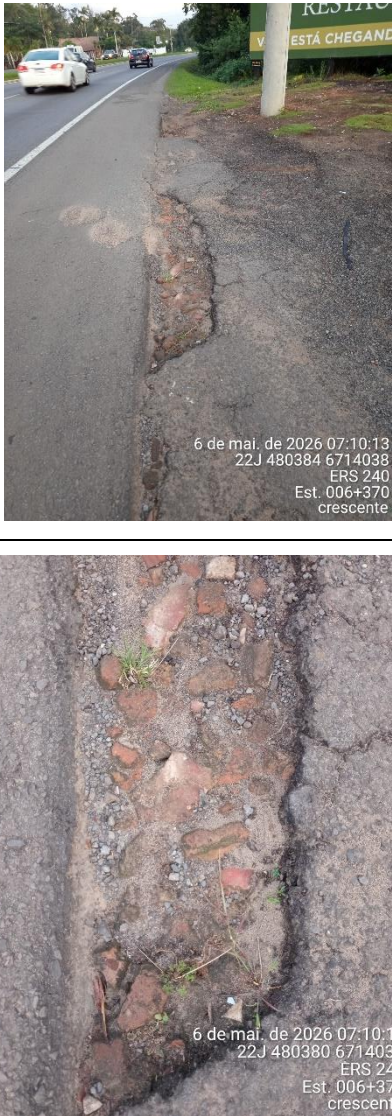
| <p>12.</p> | | | <p>Panelas<br/>Item 3.1.1 do PER</p> | <p>ERS 240<br/><br/>006+380<br/><br/>(Acostamento)</p> | <p>Crescente</p> | <p>24 horas</p> |

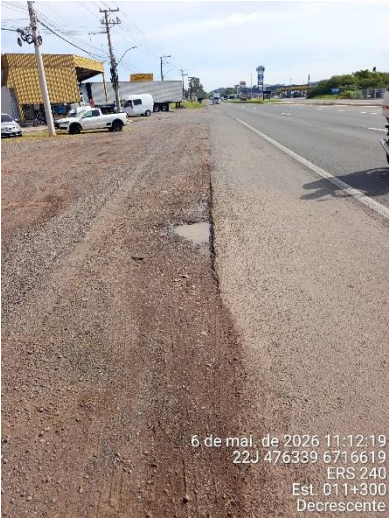
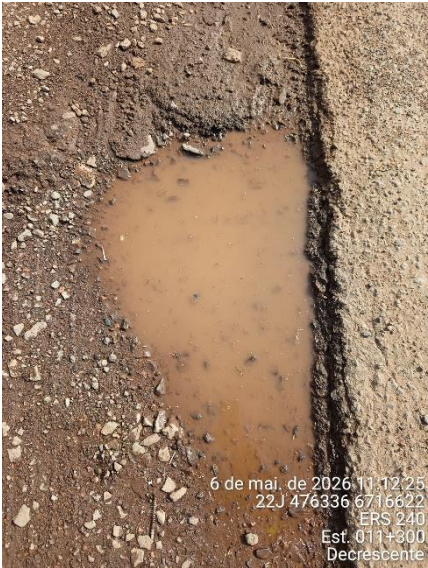
| 13. | | <br> | <p>Panela</p> <p>Item 3.1.1 do PER</p> | <p>ERS 240</p> <p>011+300</p> <p>(Acostamento)</p> | <p>Decrescente</p> | <p>24 horas</p> |

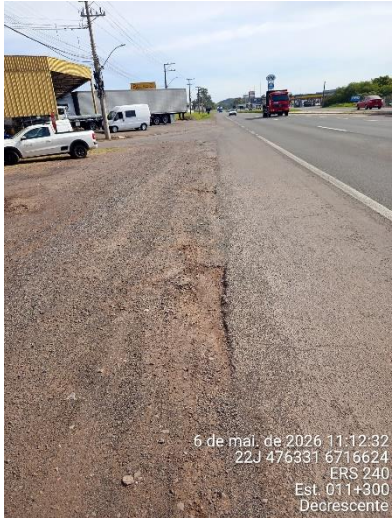
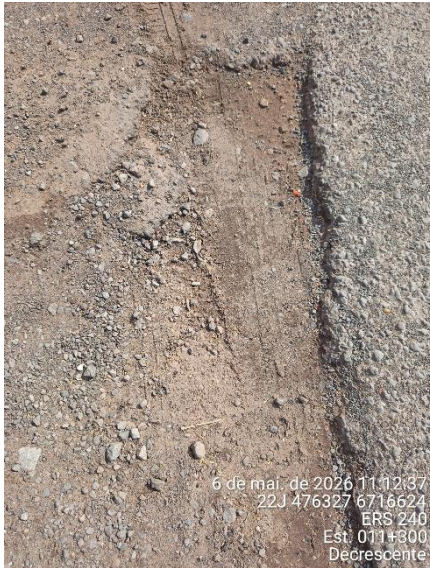
| 14. | | <br> | <p>Panela</p> <p>Item 3.1.1 do PER</p> | <p>ERS 240</p> <p>011+320</p> <p>(Acostamento)</p> | <p>Decrescente</p> | <p>24 horas</p> |

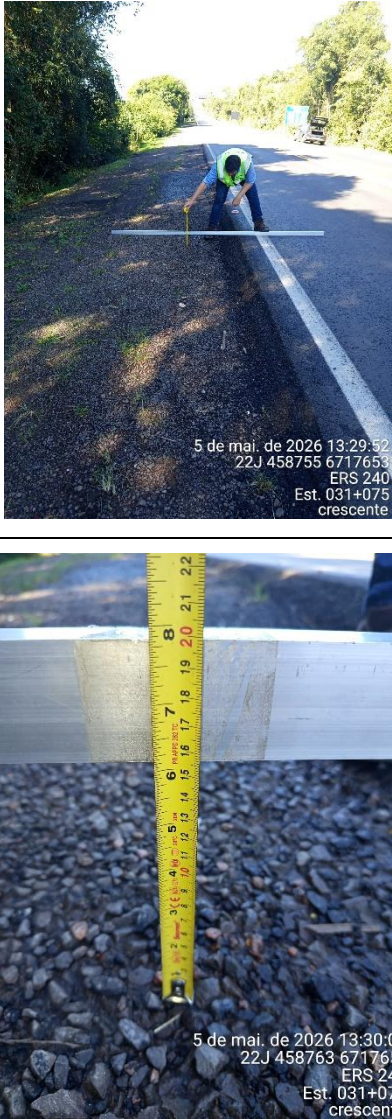
| 15. | | | <p>Desnível entre Pavimento e Acostamento</p> <p>(Medição: 157mm)</p> <p>Item 3.1.1 do PER</p> | <p>ERS 240</p> <p>031+075</p> <p>(Acostamento)</p> | <p>Crescente</p> | <p>72 horas</p> |

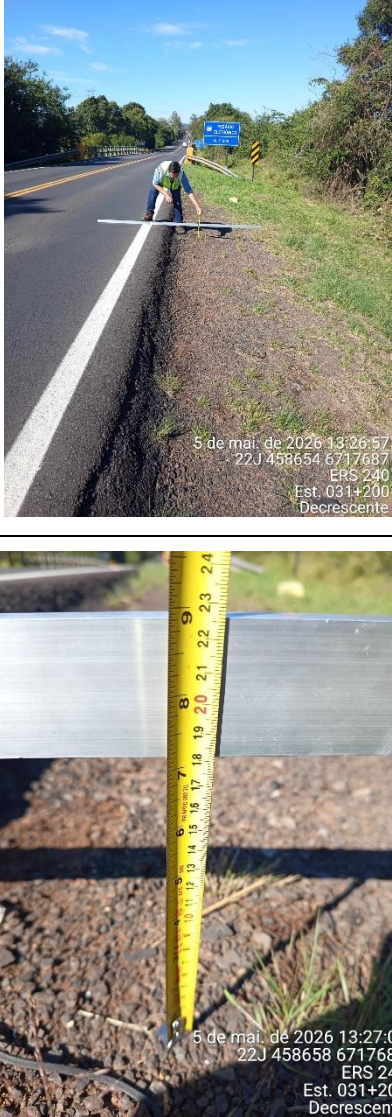
| 16. | | | <p>Desnível entre Pavimento e Acostamento</p> <p>(Medição: 182mm)</p> <p>Item 3.1.1 do PER</p> | <p>ERS 240</p> <p>031+200</p> <p>(Acostamento)</p> | <p>Decrescente</p> | <p>72 horas</p> |

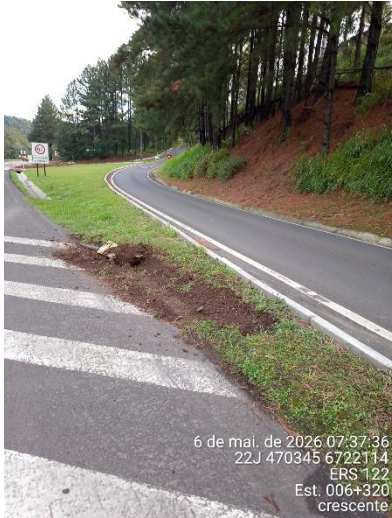
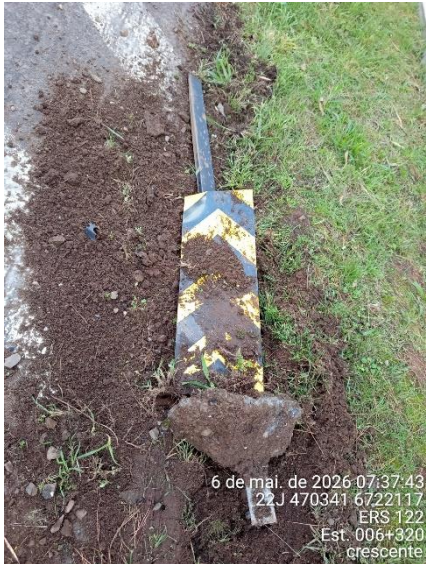
| 17. | | <br> | <p>Sinalização Vertical<br/>Danificada</p> <p>Item 3.1.2 do PER</p> | <p>ERS 122</p> <p>006+320</p> <p>(Interseção)</p> | <p>Crescente</p> | <p>72 horas</p> |

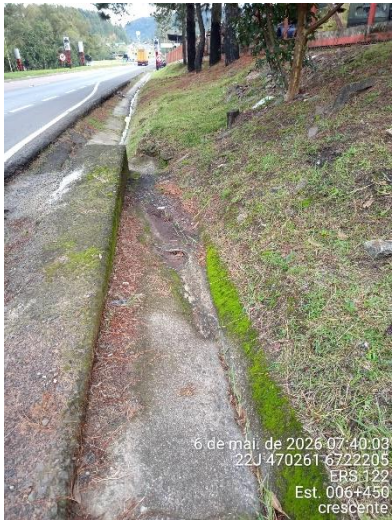
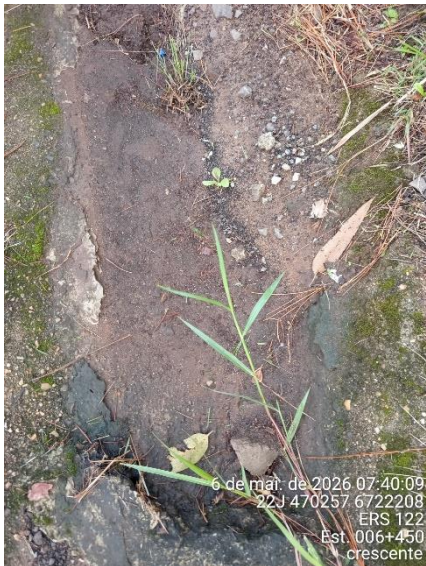
| 18. | | | Dispositivo de Drenagem<br>Danificado<br><br>Item 3.1.4 do PER | ERS 122<br><br>006+450 | Crescente | 72 horas |

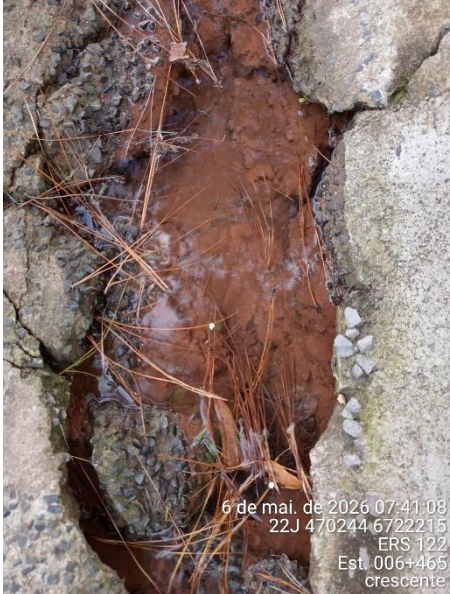
| 19. | | <br> | <p>Dispositivo de Drenagem<br/>Danificado</p> <p>Item 3.1.4 do PER</p> | <p>ERS 122</p> <p>006+465</p> | <p>Crescente</p> | <p>72 horas</p> |

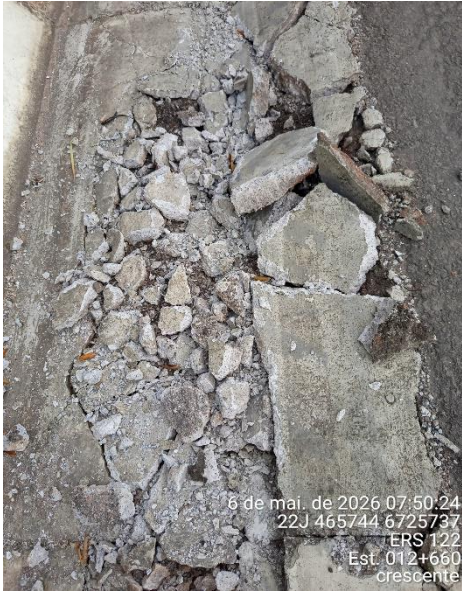
| 20. | | <br> | <p>Dispositivo de Drenagem Danificado</p> <p>Item 3.1.4 do PER</p> | <p>ERS 122</p> <p>012+660</p> | <p>Crescente</p> | <p>72 horas</p> |

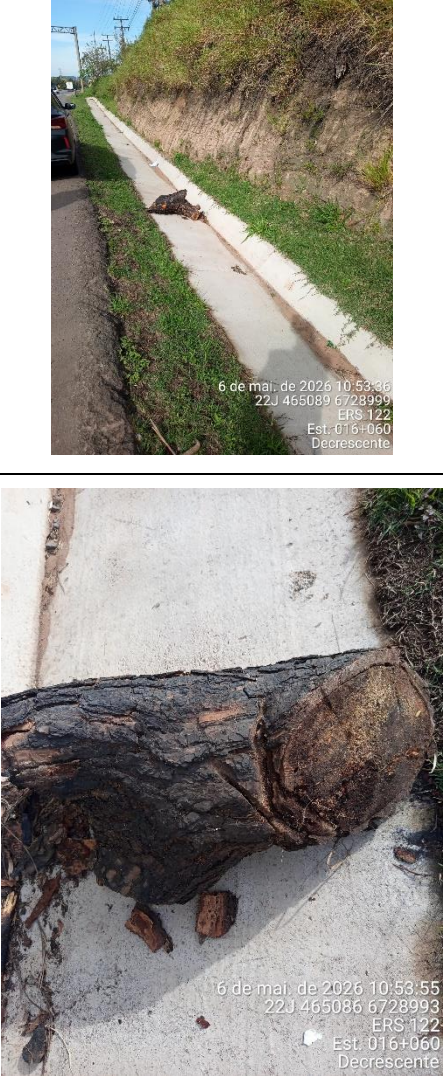
| 21. | | | Dispositivo de Drenagem<br>Obstruído<br><br>Item 3.1.4 do PER | ERS 122<br><br>016+060 | Decrescente | 72 horas |

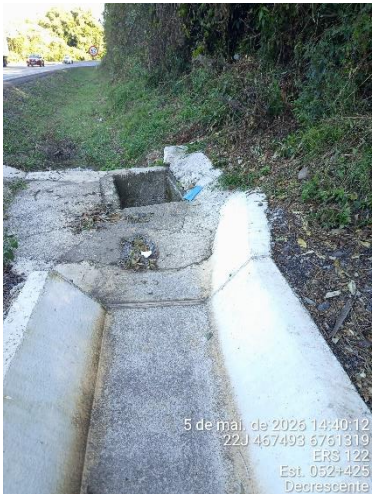
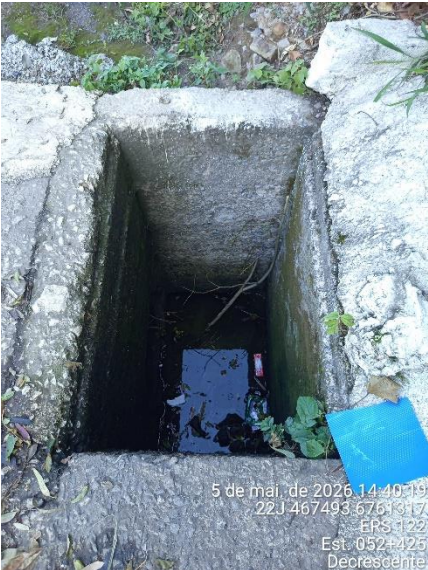
| 22. | | | <p>Dispositivo de Drenagem Danificado</p> <p>Item 3.1.4 do PER</p> | <p>ERS 122</p> <p>052+425</p> | <p>Decrescente</p> | <p>72 horas</p> |

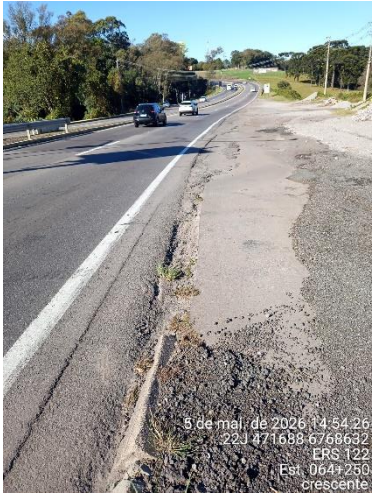
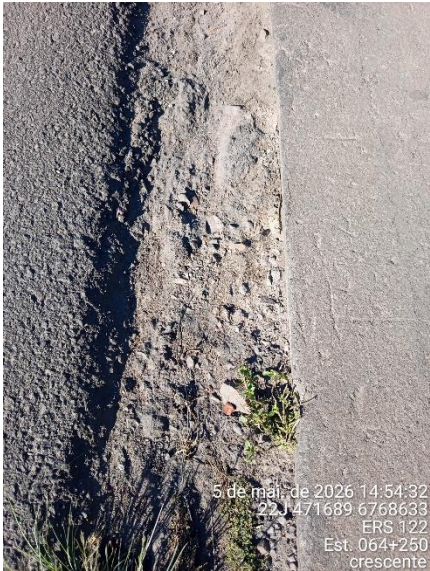
| 23. | | | <p>Panelas</p> <p>Item 3.1.1 do PER</p> | <p>ERS 122</p> <p>064+250</p> <p>(Acostamento)</p> | <p>Crescente</p> | <p>24 horas</p> |

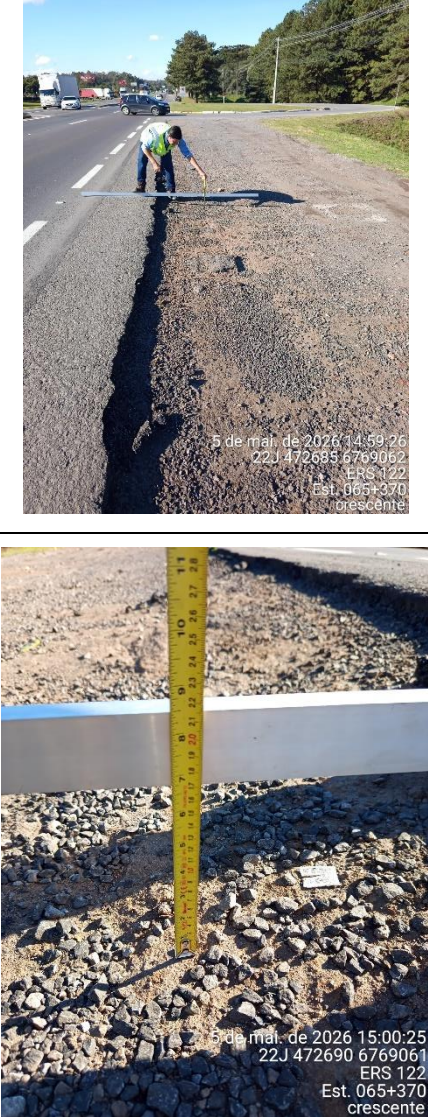
| <p>24.</p> | | | <p>Desnível entre Pavimento e Acostamento</p> <p>(Medição: 173mm)</p> <p>Item 3.1.1 do PER</p> | <p>ERS 122</p> <p>065+370</p> <p>(Acostamento)</p> | <p>Crescente</p> | <p>72 horas</p> |

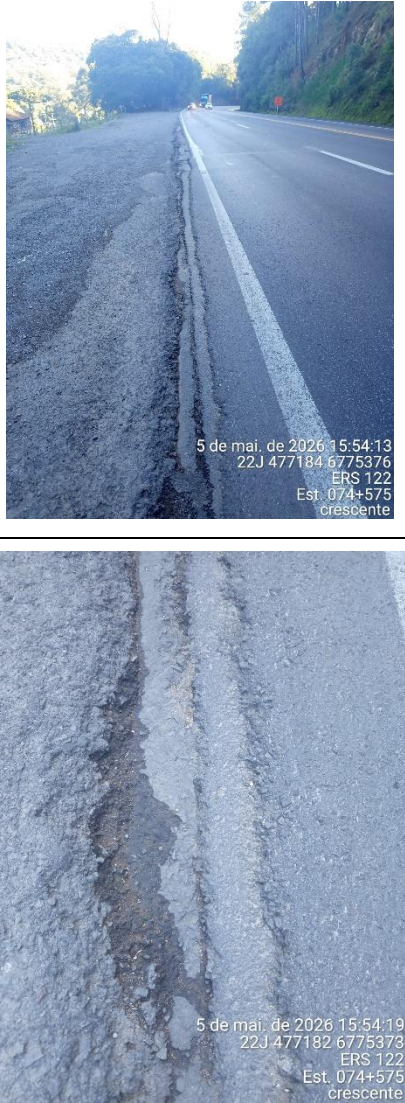
| 25. | | | <p>Panelas</p> <p>Item 3.1.1 do PER</p> | <p>ERS 122</p> <p>074+575</p> <p>(Acostamento)</p> | <p>Crescente</p> | <p>24 horas</p> |

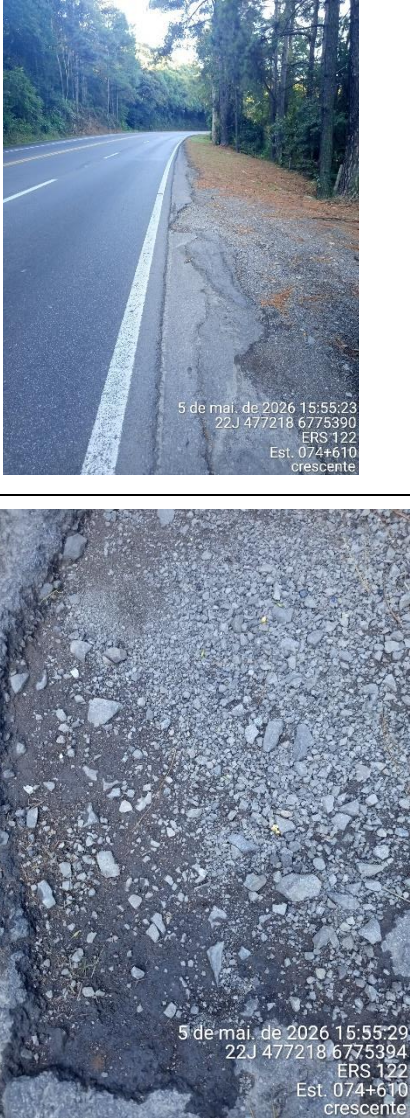
| 26. | | | <p>Panelas</p> <p>Item 3.1.1 do PER</p> | <p>ERS 122</p> <p>074+610</p> <p>(Acostamento)</p> | <p>Crescente</p> | <p>24 horas</p> |

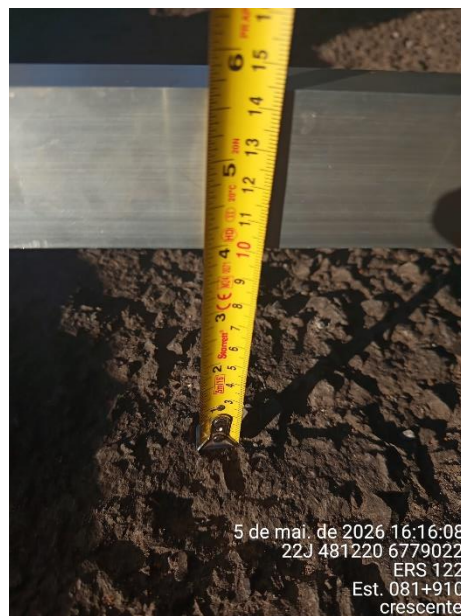
27.

Desnível entre Pavimento  
e Acostamento

(Medição: 103mm)

Item 3.1.1 do PER

ERS 122

081+910

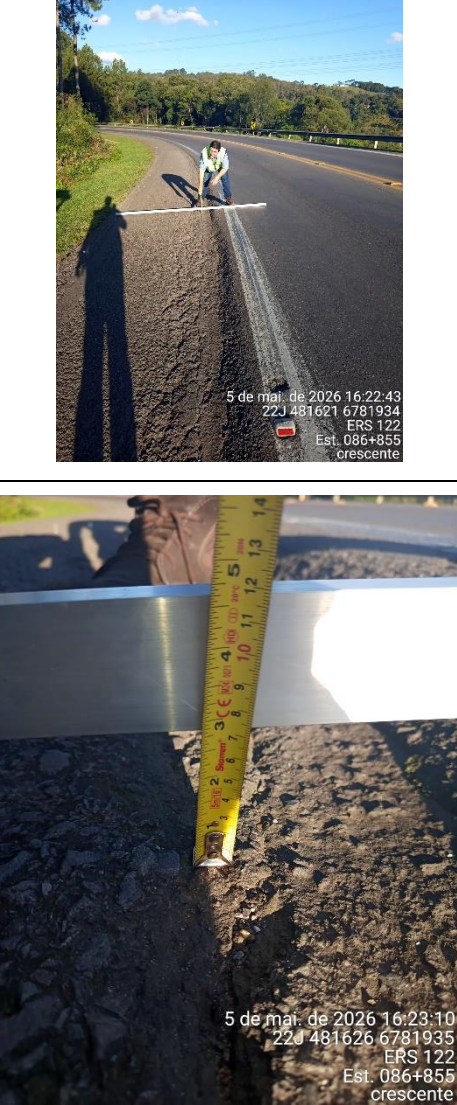
| 28. | | | <p>Desnível entre Pavimento e Acostamento</p> <p>(Medição: 74mm)</p> <p>Item 3.1.1 do PER</p> | <p>ERS 122</p> <p>086+855</p> <p>(Acostamento)</p> | <p>Crescente</p> | <p>72 horas</p> |

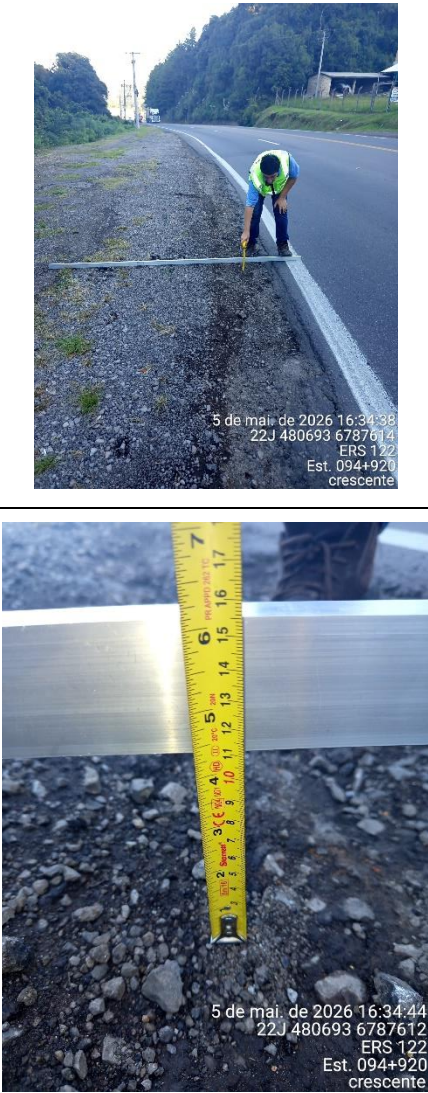
| 29. | | | <p>Desnível entre Pavimento e Acostamento</p> <p>(Medição: 113mm)</p> <p>Item 3.1.1 do PER</p> | <p>ERS 122</p> <p>093+920</p> <p>(Acostamento)</p> | <p>Crescente</p> | <p>72 horas</p> |

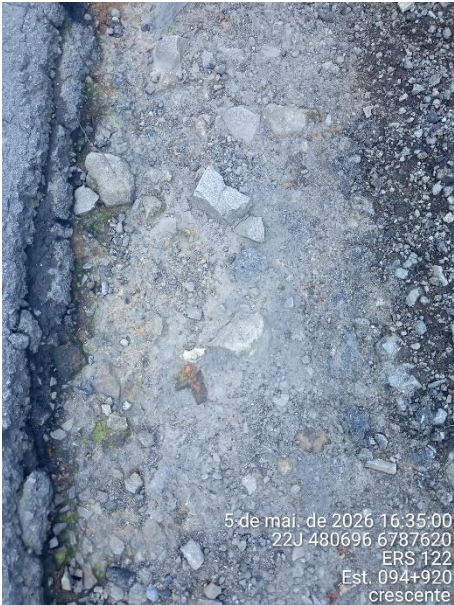
| 30. | | <br> | <p>Panelas</p> <p>Item 3.1.1 do PER</p> | <p>ERS 122</p> <p>093+920</p> <p>(Acostamento)</p> | <p>Crescente</p> | <p>24 horas</p> |

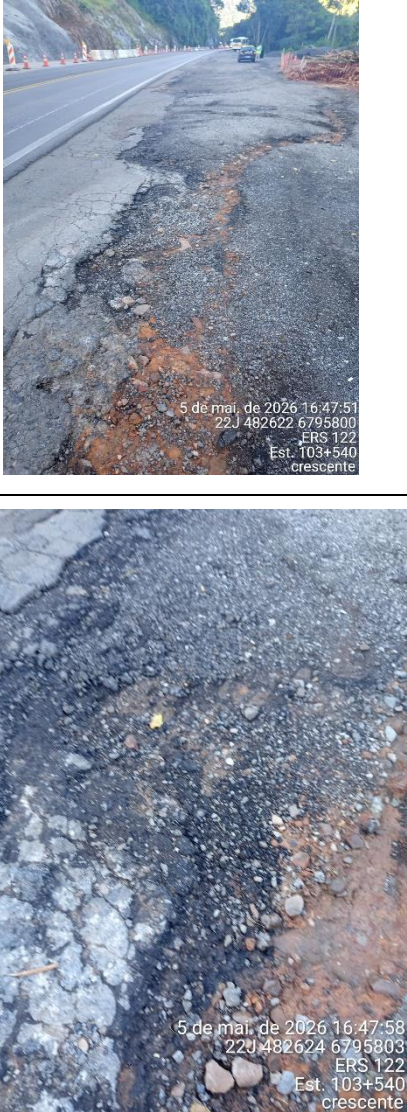
| 31. | | | <p>Panelas</p> <p>Item 3.1.1 do PER</p> | <p>ERS 122</p> <p>103+530</p> <p>(Acostamento)</p> | <p>Crescente</p> | <p>24 horas</p> |

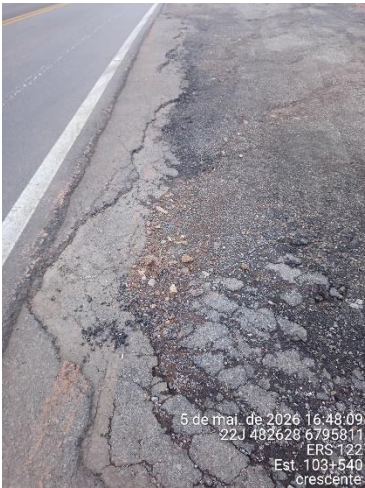
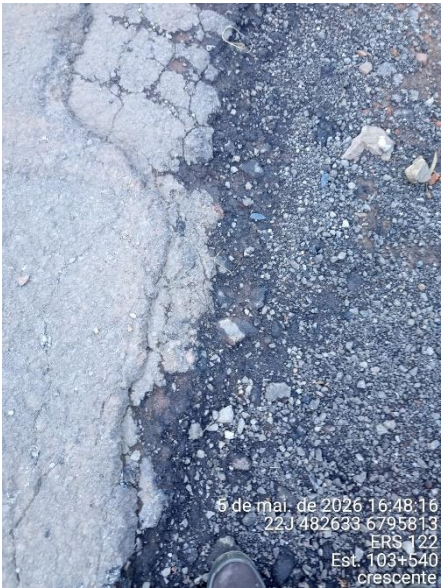
| 32. | | | Painelas<br>Item 3.1.1 do PER | ERS 122<br>103+540<br>(Acostamento) | Crescente | 24 horas |

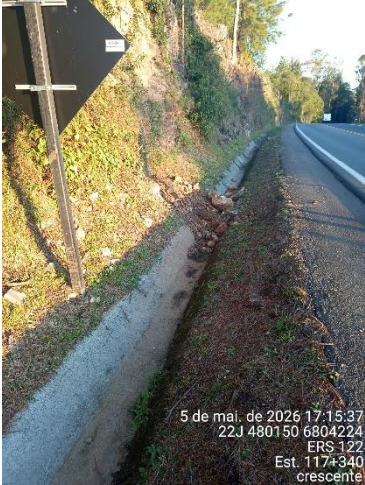
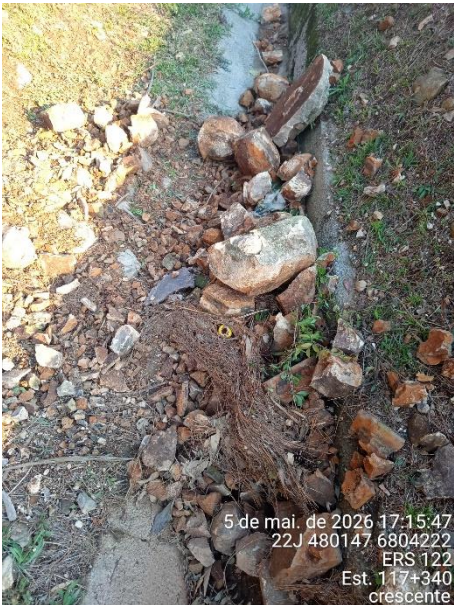
| 33. | | <br> | Dispositivo de Drenagem<br>Obstruído<br><br>Item 3.1.4 do PER | ERS 122<br><br>117+340 | Crescente | 72 horas |

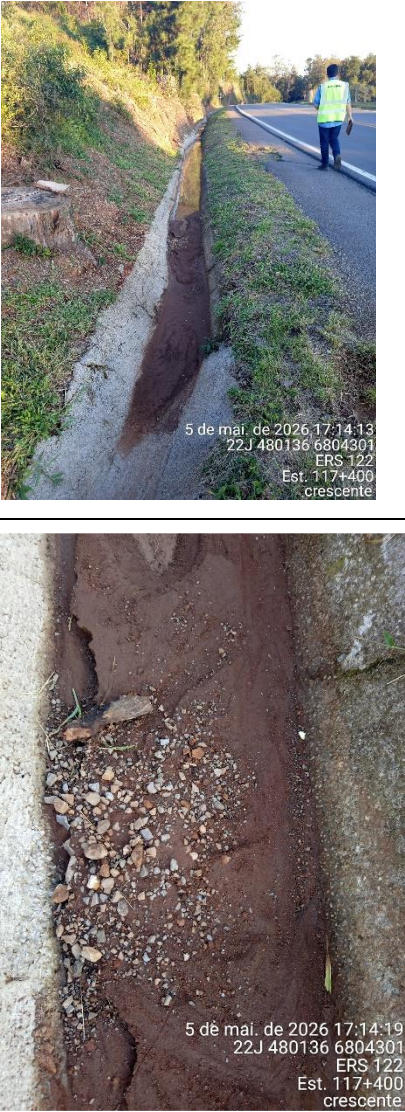
| <p>34.</p> | | | <p>Dispositivo de Drenagem<br/>Obstruído</p> <p>Item 3.1.4 do PER</p> | <p>ERS 122</p> <p>117+400</p> | <p>Crescente</p> | <p>72 horas</p> |

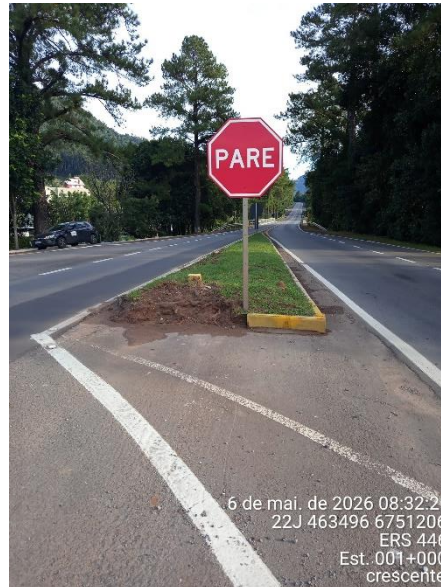
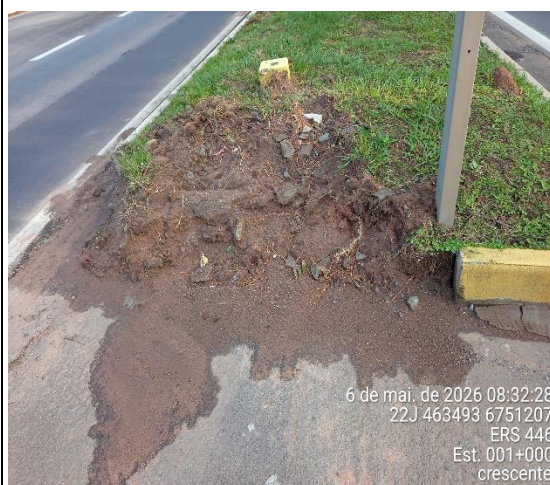
35.

Meio Fio Danificado  
Item 3.1.4 do PER

ERS 446  
001+000  
(Interseção)

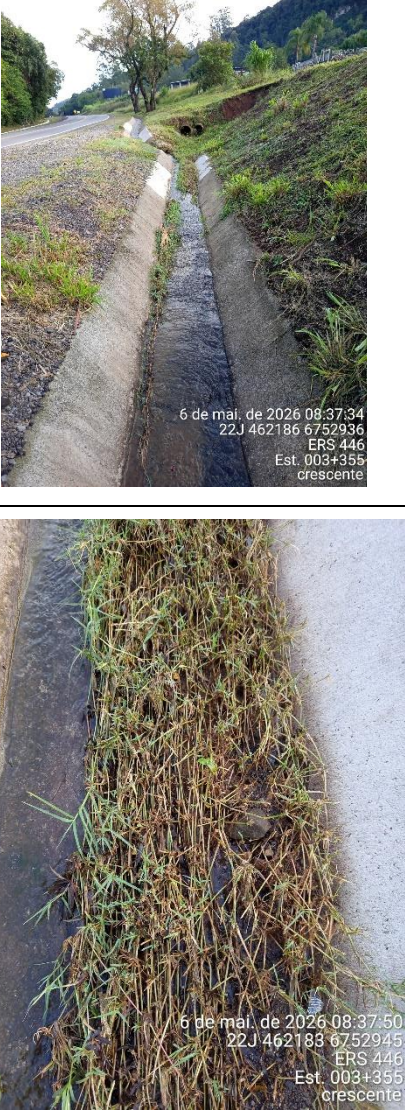
| 36. | | | <p>Dispositivo de Drenagem Obstruído</p> <p>Item 3.1.4 do PER</p> | <p>ERS 446</p> <p>003+335</p> | <p>Crescente</p> | <p>72 horas</p> |

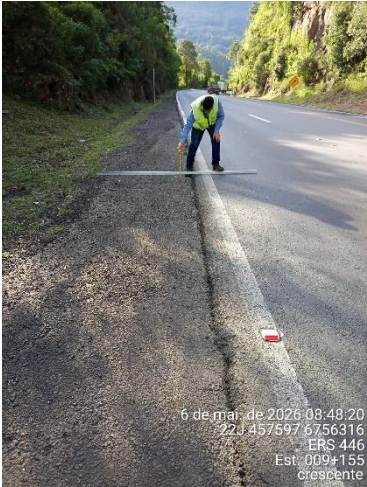
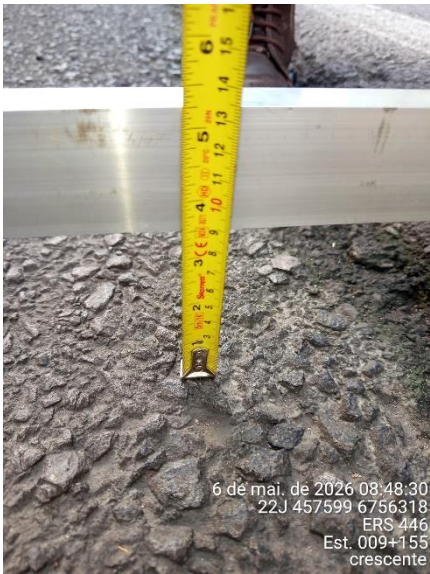
| 37. | | <br> | Desnível entre Pavimento<br>e Acostamento<br><br>(Medição: 92mm)<br><br>Item 3.1.1 do PER | ERS 446<br><br>009+155<br><br>(Acostamento) | Crescente | 72 horas |

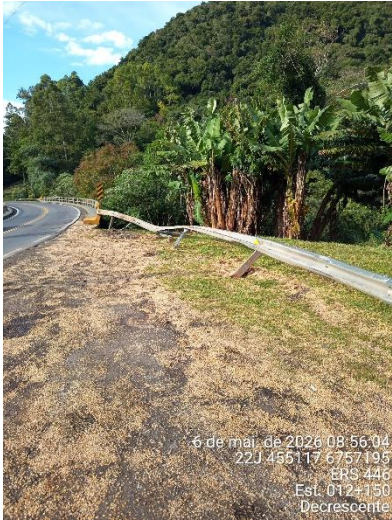
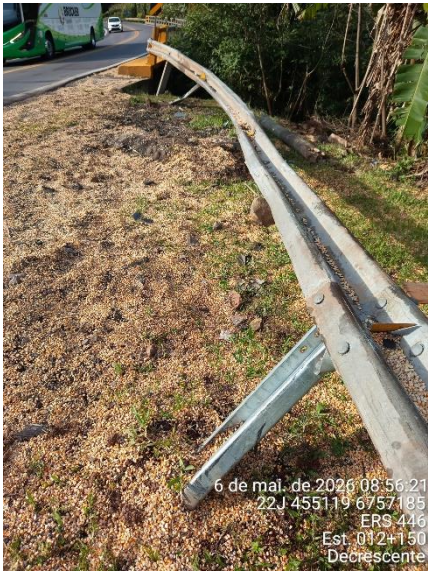
| <p>38.</p> | | | <p>Defensa Metálica<br/>Danificada</p> <p>Item 3.1.2 do PER</p> | <p>ERS 446</p> <p>012+150</p> | <p>Decrescente</p> | <p>72 horas</p> |

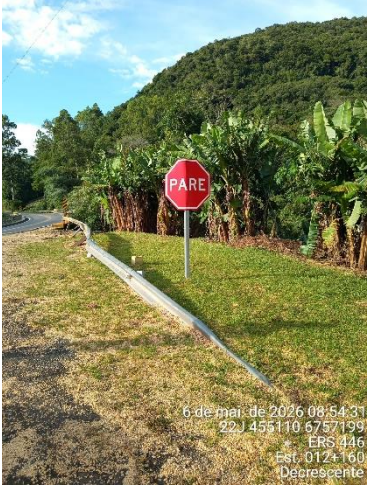
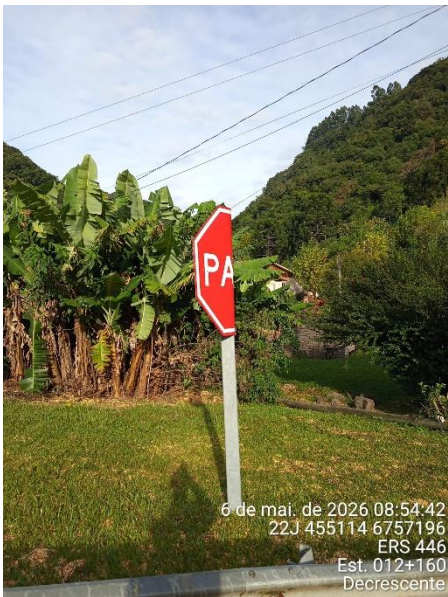
| 39. | | | <p>Sinalização Vertical<br/>Danificada</p> <p>Item 3.1.2 do PER</p> | <p>ERS 446</p> <p>012+160</p> | <p>Decrescente</p> | <p>72 horas</p> |

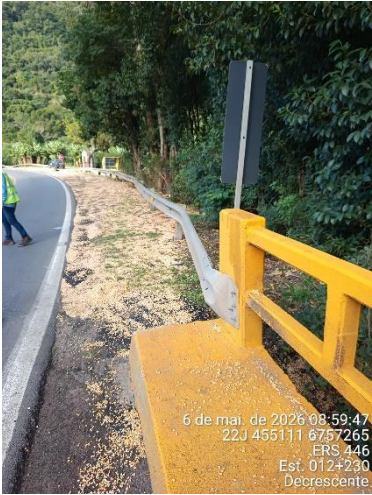
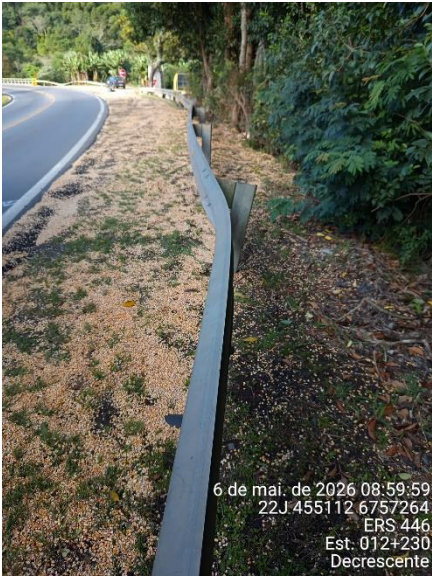
| 40. | | | <p>Defensa Metálica Danificada</p> <p>Item 3.1.2 do PER</p> | <p>ERS 446</p> <p>012+230</p> | <p>Decrescente</p> | <p>72 horas</p> |

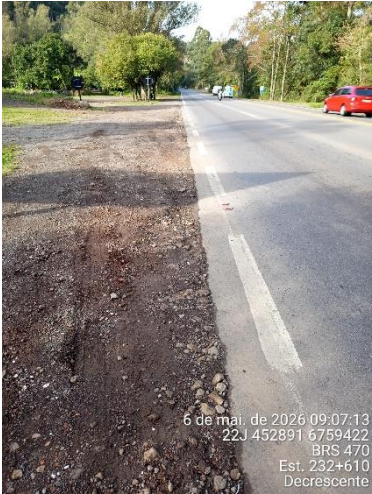
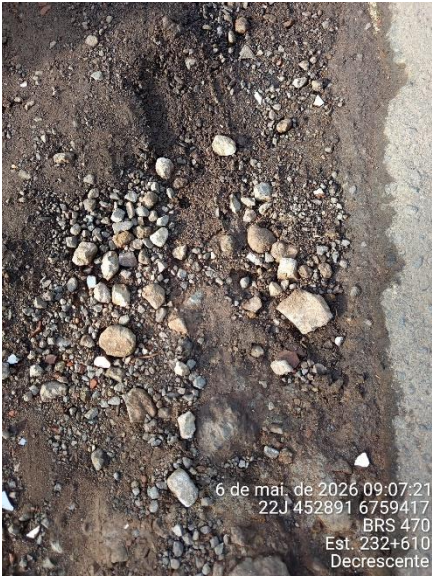
| 41. | | | <p>Panelas</p> <p>Item 3.1.1 do PER</p> | <p>BRS 470</p> <p>232+610</p> <p>(Acostamento)</p> | <p>Decrescente</p> | <p>24 horas</p> |

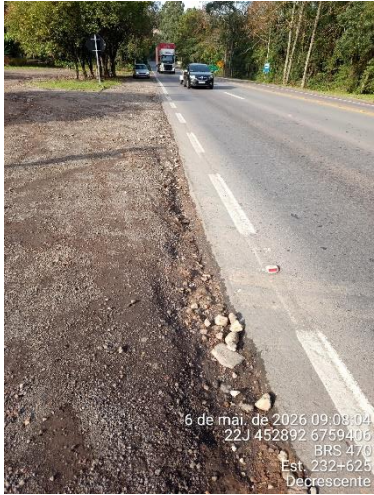
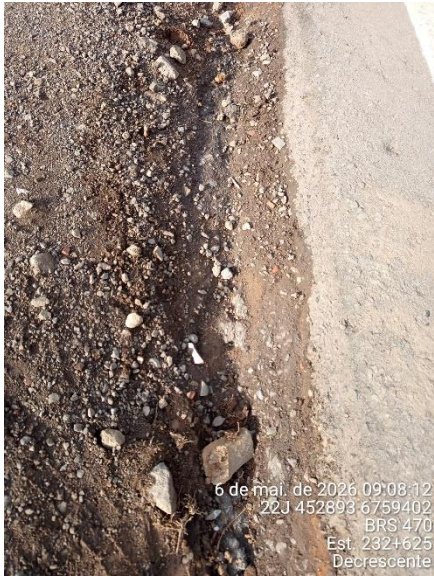
| 42. | | | <p>Panelas</p> <p>Item 3.1.1 do PER</p> | <p>BRS 470</p> <p>232+625</p> <p>(Acostamento)</p> | <p>Decrescente</p> | <p>24 horas</p> |

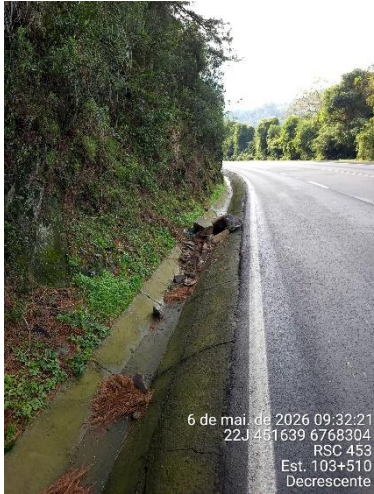
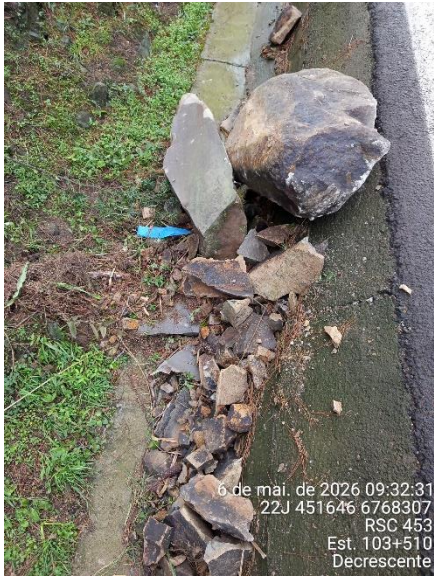
| 43. | | <br> | <p>Dispositivo de Drenagem<br/>Obstruído</p> <p>Item 3.1.4 do PER</p> | <p>RSC 453</p> <p>103+510</p> | <p>Decrescente</p> | <p>72 horas</p> |

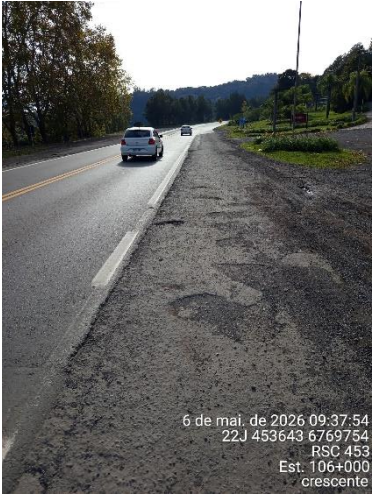
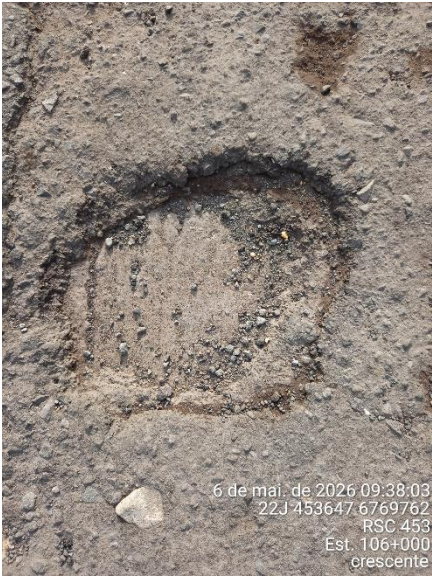
| 44. | | | <p>Panelas</p> <p>Item 3.1.1 do PER</p> | <p>RSC 453</p> <p>106+000</p> <p>(Acostamento)</p> | <p>Crescente</p> | <p>24 horas</p> |

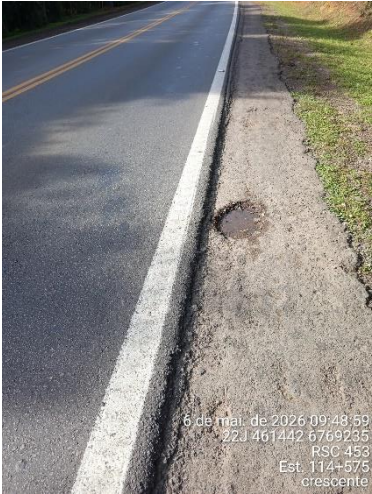
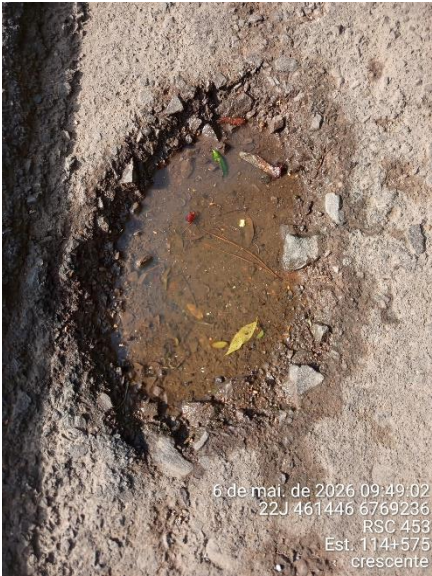
| 45. | | | <p>Panela</p> <p>Item 3.1.1 do PER</p> | <p>RSC 453</p> <p>114+575</p> <p>(Acostamento)</p> | <p>Crescente</p> | <p>24 horas</p> |

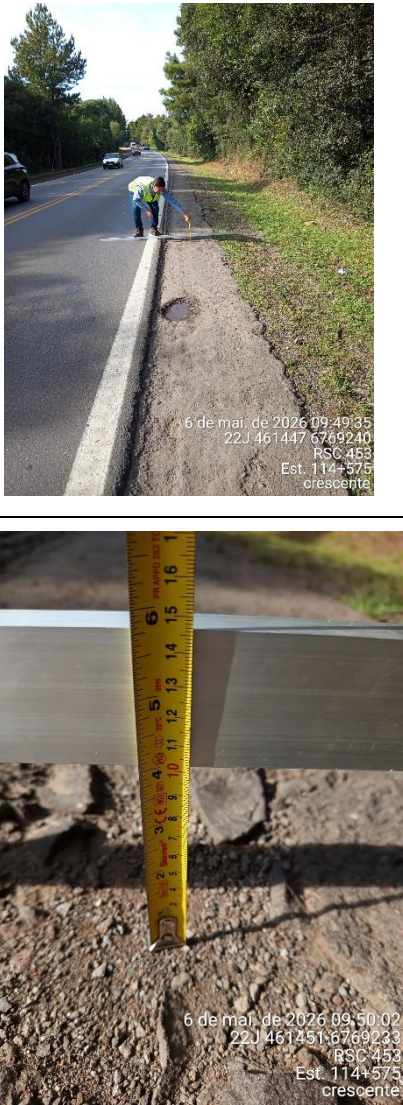
| <p>46.</p> | | | <p>Desnível entre Pavimento e Acostamento</p> <p>(Medição: 103mm)</p> <p>Item 3.1.1 do PER</p> | <p>RSC 453</p> <p>114+580</p> <p>(Acostamento)</p> | <p>Crescente</p> | <p>72 horas</p> |
