## RELATÓRIO DE VISTORIA

**Identificação:** DFCR-CSG-RV-051-2026;

## Relatório Tipo VT1 - Vistoria Semanal

| <b>Identificação:</b> AFA-CSG-VT1-046-2026 | <b>Data da Vistoria:</b> 12/05/2026<br>13/05/2026 |

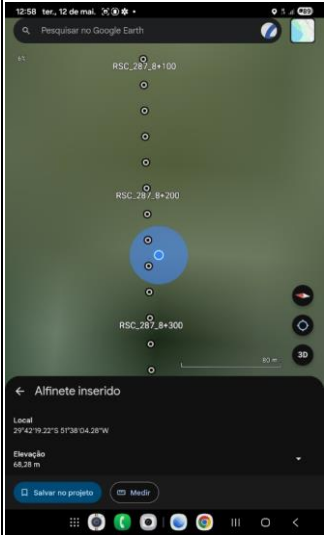
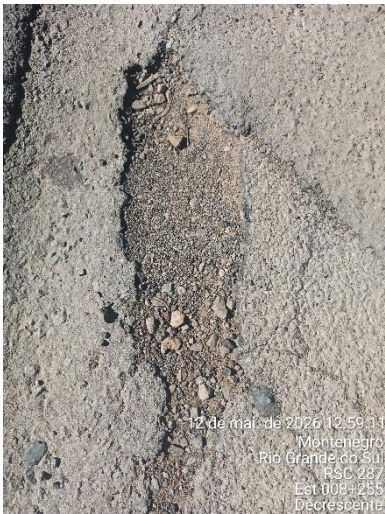
| ID | Localização | Registro Fotográfico | Constatações (PER) | Km (aproximado) | Sentido da rodovia | Prazo de correção (PER) |
|---|---|---|---|---|---|---|
| 1. | | | <p>Panelas</p> <p>Item 3.1.1 do PER</p> | <p>RSC 287</p> <p>008+255</p> <p>(Acostamento)</p> | <p>Decrescente</p> | <p>24 horas</p> |

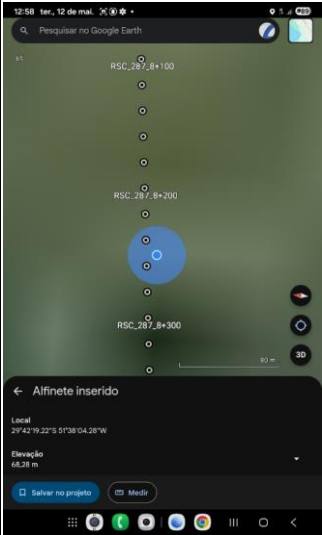
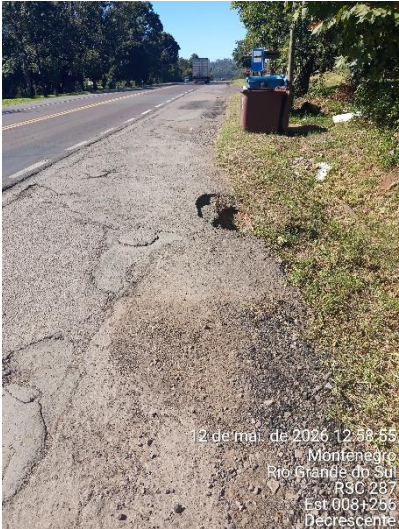
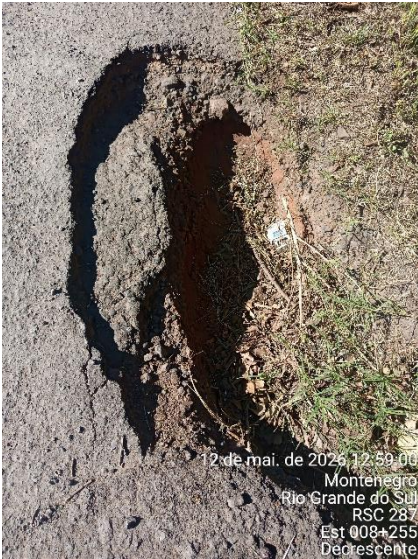
| 2. | | | <p>Panela</p> <p>Item 3.1.1 do PER</p> | <p>RSC 287</p> <p>008+260</p> <p>(Acostamento)</p> | <p>Decrescente</p> | <p>24 horas</p> |

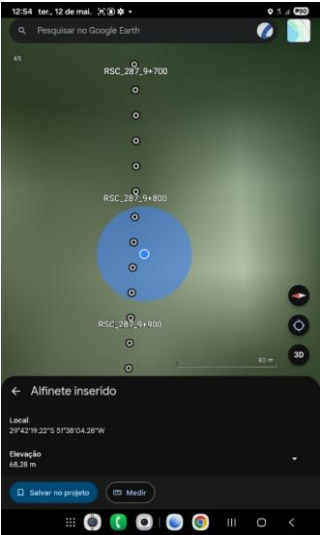
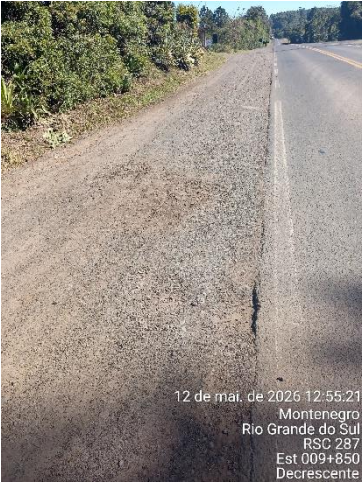
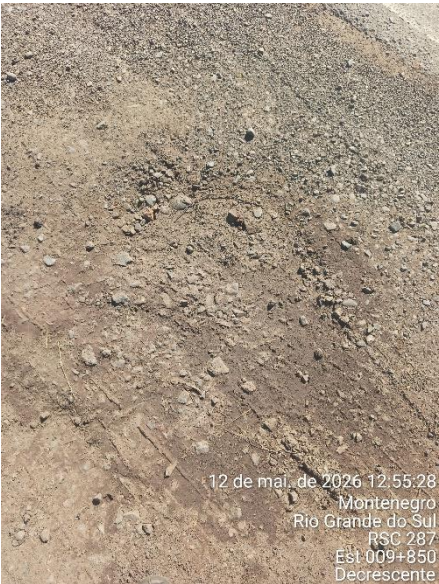
| 3. | | | <p> Painela<br/> Item 3.1.1 do PER </p> | <p> RSC 287<br/> 009+850<br/> (Acostamento) </p> | <p>Decrescente</p> | <p>24 horas</p> |

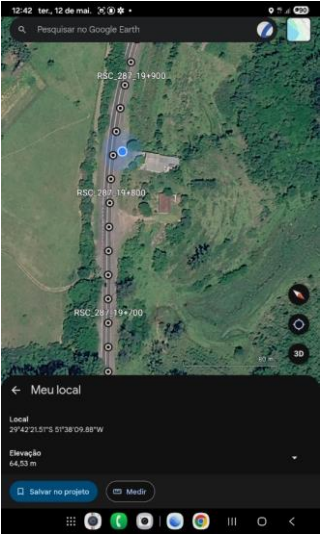
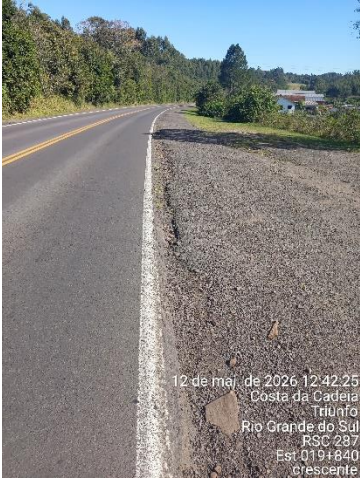
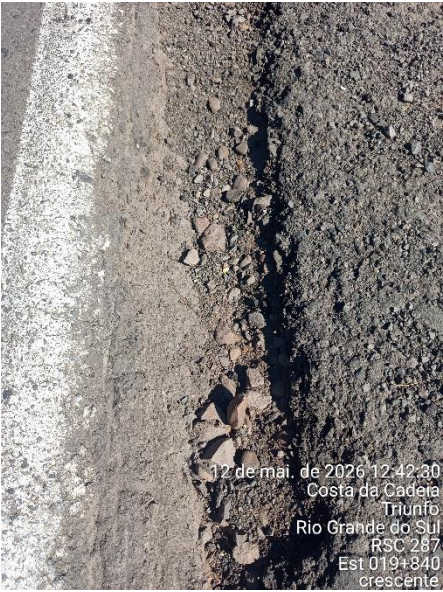
| 4. | | | <p> Painela<br/> Item 3.1.1 do PER </p> | <p> RSC 287<br/> 019+840<br/> (Acostamento) </p> | <p>Crescente</p> | <p>24 horas</p> |

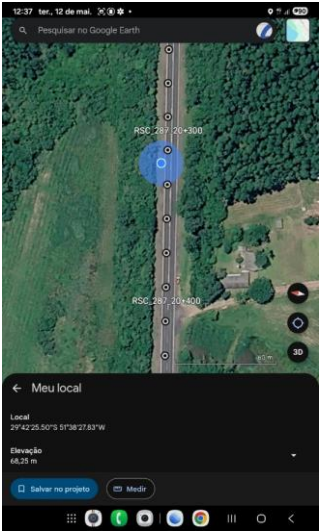
| 5. | | | <p>Desnível entre Pavimento e Acostamento</p> <p>(Medição: 128mm)</p> <p>Item 3.1.1 do PER</p> | <p>RSC 287</p> <p>020+310</p> <p>(Acostamento)</p> | <p>Decrescente</p> | <p>72 horas</p> |

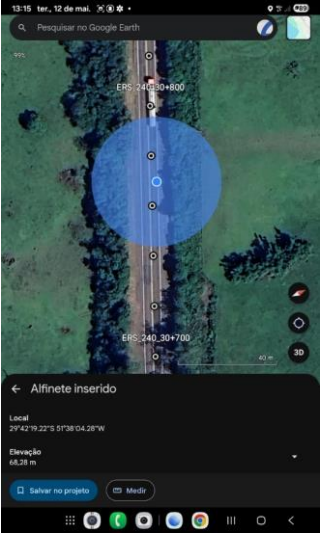
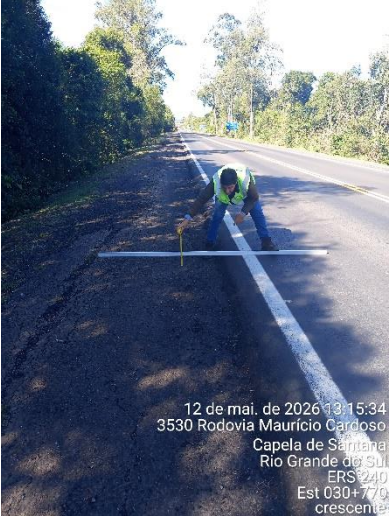
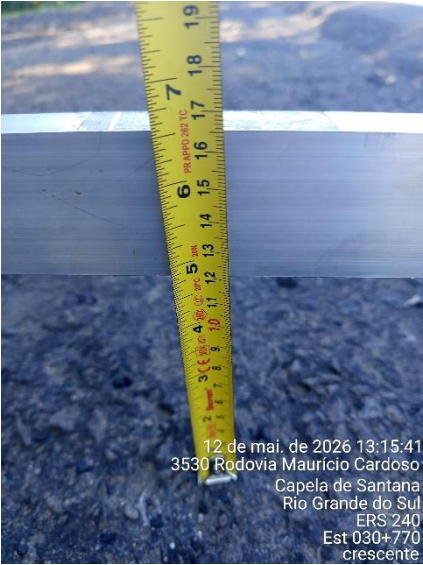
| 7. | | <p>12 de mai. de 2026 13:15:34<br/>3530 Rodovia Maurício Cardoso<br/>Capela de Santana<br/>Rio Grande do Sul<br/>ERS 240<br/>Est 030+770<br/>crescente</p> <p>12 de mai. de 2026 13:15:41<br/>3530 Rodovia Maurício Cardoso<br/>Capela de Santana<br/>Rio Grande do Sul<br/>ERS 240<br/>Est 030+770<br/>crescente</p> | <p>Desnível entre Pavimento<br/>e Acostamento</p> <p>(Medição: 122mm)</p> <p>Item 3.1.1 do PER</p> | <p>ERS 240</p> <p>030+770</p> <p>(Acostamento)</p> | <p>Crescente</p> | <p>72 horas</p> |

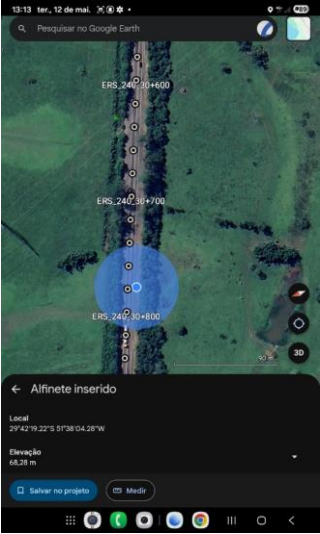
| <p>8.</p> | | | <p>Desnível entre Pavimento e Acostamento</p> <p>(Medição: 118mm)</p> <p>Item 3.1.1 do PER</p> | <p>ERS 240</p> <p>030+780</p> <p>(Acostamento)</p> | <p>Decrescente</p> | <p>72 horas</p> |

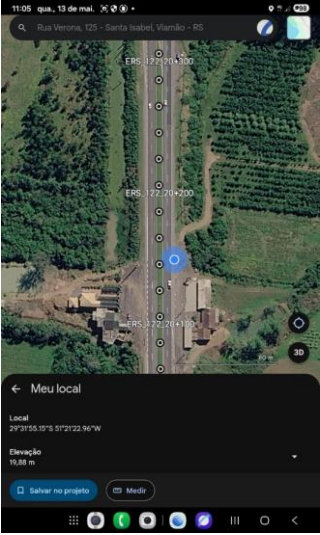
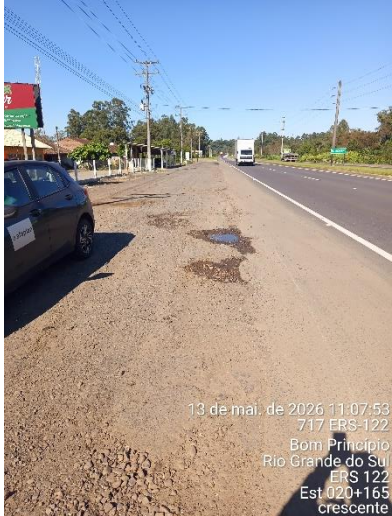
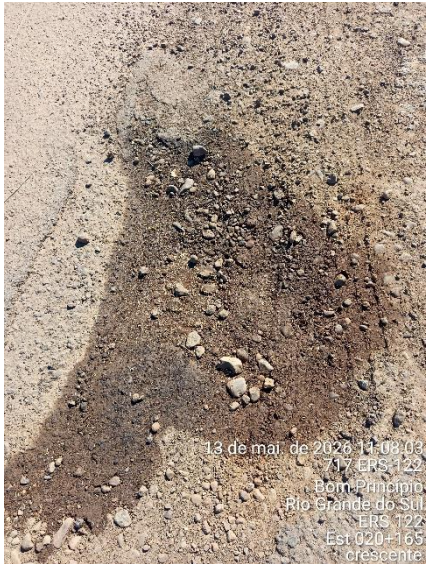
| 9. | | | <p>Panelas</p> <p>Item 3.1.1 do PER</p> | <p>ERS 122</p> <p>020+160</p> <p>(Acostamento)</p> | <p>Crescente</p> | <p>24 horas</p> |

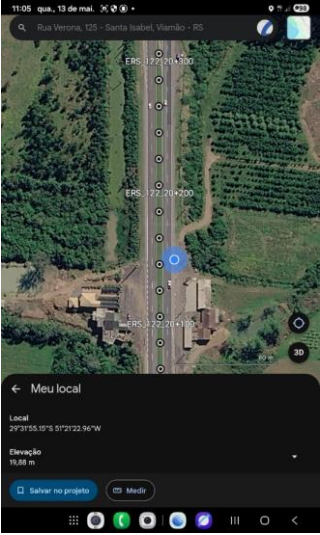
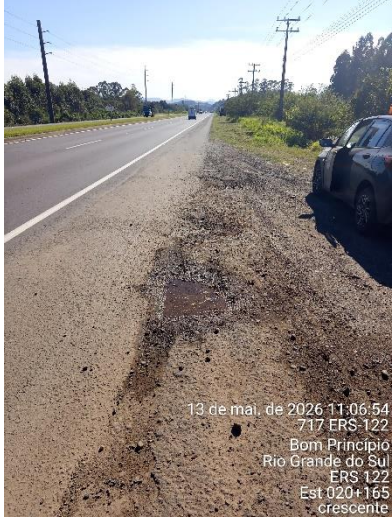
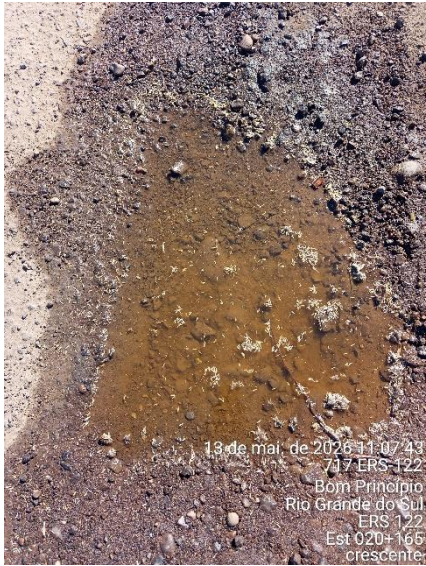
| 10. | | | <p>Panela</p> <p>Item 3.1.1 do PER</p> | <p>ERS 122</p> <p>020+165</p> <p>(Acostamento)</p> | <p>Crescente</p> | <p>24 horas</p> |

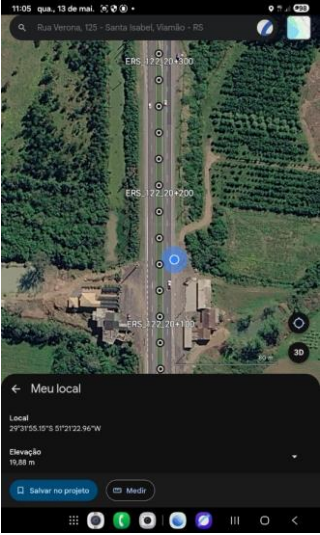
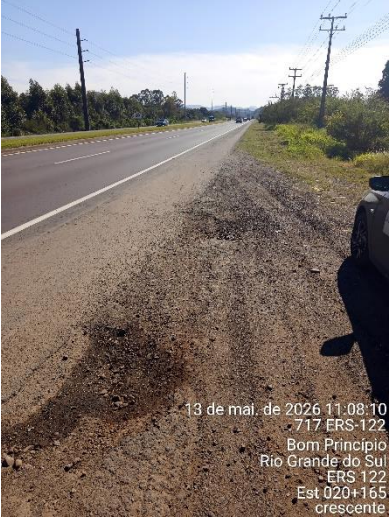
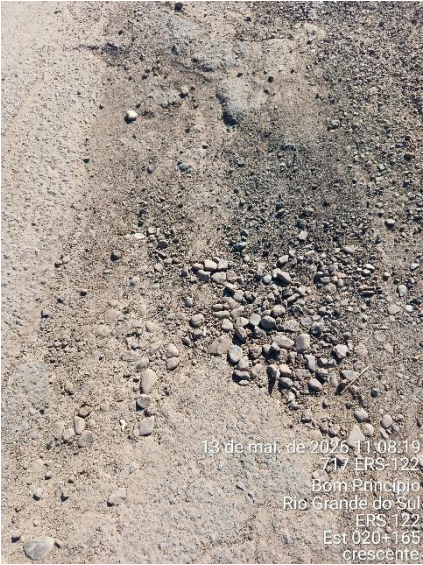
| 11. | | <p>13 de mai. de 2026 11:08:10<br/>717 ERS-122<br/>Bom Princípio<br/>Rio Grande do Sul<br/>ERS-122<br/>Est 020+165<br/>crescente</p> <p>13 de mai. de 2026 11:08:19<br/>717 ERS-122<br/>Bom Princípio<br/>Rio Grande do Sul<br/>ERS-122<br/>Est 020+165<br/>crescente</p> | Painelas<br>Item 3.1.1 do PER | ERS 122<br>020+170<br>(Acostamento) | Crescente | 24 horas |

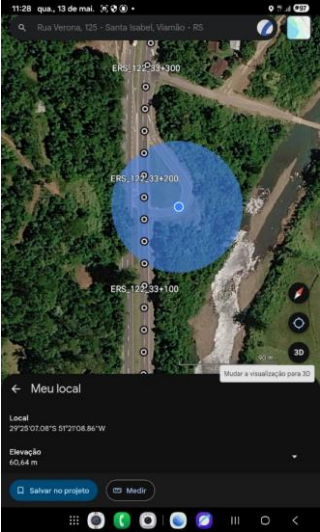
| 12. | | | Meio Fio Danificado<br>Item 3.1.4 do PER | ERS 122<br>033+170<br>(Interseção) | Crescente | 72 horas |

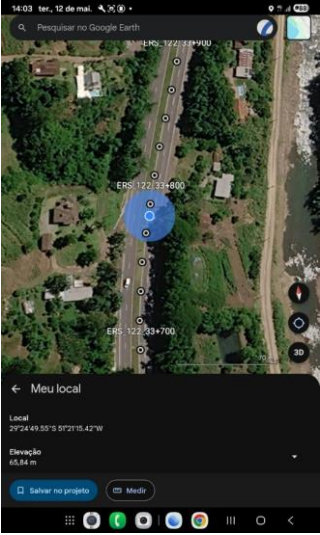
| 13. | | | <p>Sinalização Vertical<br/>Danificada</p> <p>Item 3.1.2 do PER</p> | <p>ERS 122</p> <p>033+790</p> <p>(Canteiro Central)</p> | <p>Crescente</p> | <p>72 horas</p> |

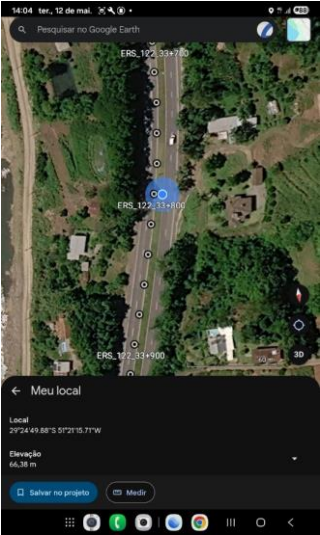
| 14. | | | <p>Sinalização Vertical<br/>Danificada</p> <p>Item 3.1.2 do PER</p> | <p>ERS 122</p> <p>033+800</p> | <p>Decrescente</p> | <p>72 horas</p> |

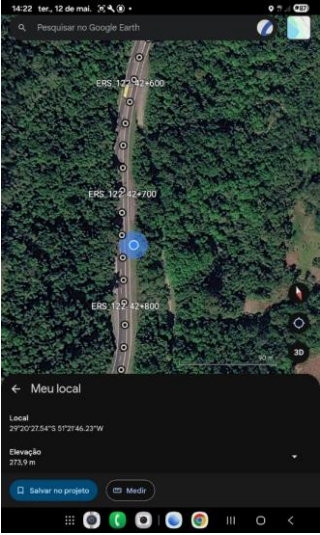
| 15. | | <p>12 de mai. de 2026 14:22:56<br/>Nova Milano<br/>Farroupilha<br/>Rio Grande do Sul<br/>ERS 122<br/>Est 042+750<br/>Decrescente</p> <p>12 de mai. de 2026 14:23:04<br/>80 ERS-122<br/>Santa Luiza<br/>São Vendelino<br/>Rio Grande do Sul<br/>ERS 122<br/>Est 042+750<br/>Decrescente</p> | Desnível entre Pavimento<br>e Acostamento<br><br>(Medição: 138mm)<br><br>Item 3.1.1 do PER | ERS 122<br><br>042+750<br><br>(Acostamento) | Decrescente | 72 horas |

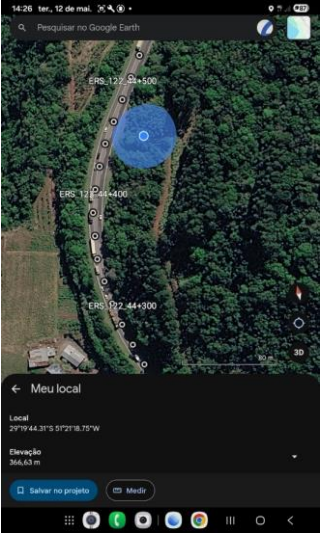
| 16. | | <br> | Desnível entre Pavimento<br>e Acostamento<br><br>(Medição: 303mm)<br><br>Item 3.1.1 do PER | ERS 122<br><br>044+450<br><br>(Acostamento) | Crescente | 72 horas |

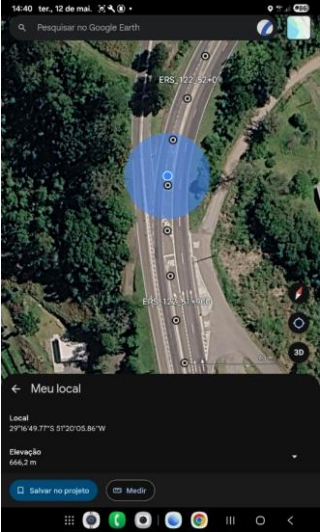
| 17. | | <br> | <p>Sinalização Vertical<br/>Danificada</p> <p>Item 3.1.2 do PER</p> | <p>ERS 122</p> <p>051+930</p> <p>(Interseção)</p> | <p>Crescente</p> | <p>72 horas</p> |

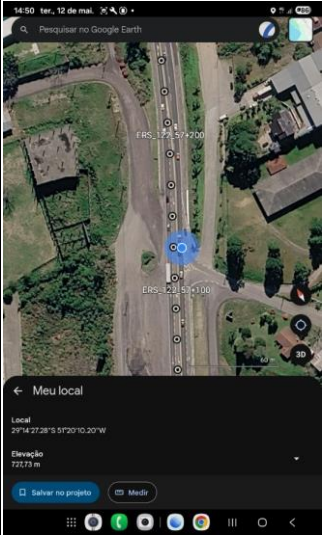
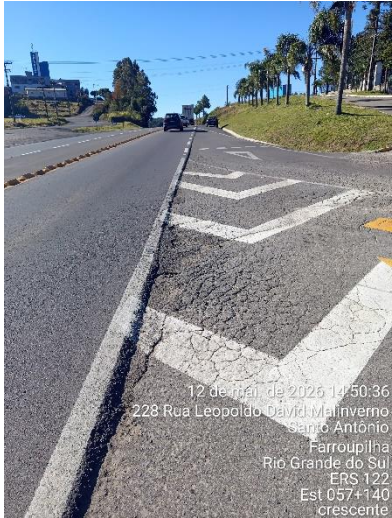
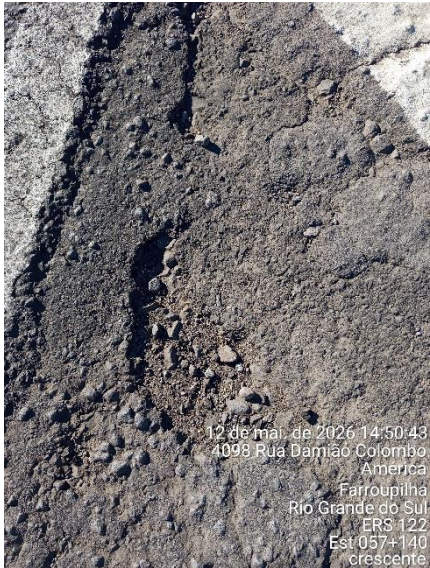
| 18. | | <p>12 de mai de 2026 14:50:36<br/>228 Rua Leopoldo David Malinverno<br/>Santo Antônio<br/>Farroupilha<br/>Rio Grande do Sul<br/>ERS 122<br/>Est 057+140<br/>crescente</p> <p>12 de mai de 2026 14:50:43<br/>4098 Rua Damiao Colombo<br/>America<br/>Farroupilha<br/>Rio Grande do Sul<br/>ERS 122<br/>Est 057+140<br/>crescente</p> | <p>Panela</p> <p>Item 3.1.1 do PER</p> | <p>ERS 122</p> <p>057+140</p> <p>(Acostamento)</p> | <p>Crescente</p> | <p>24 horas</p> |

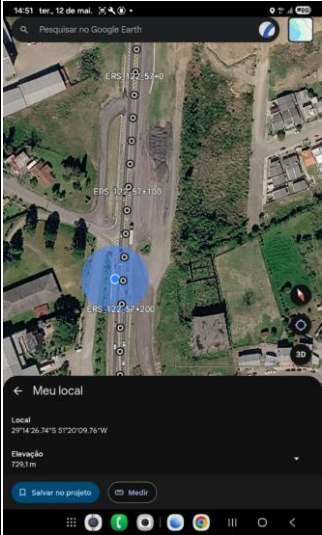
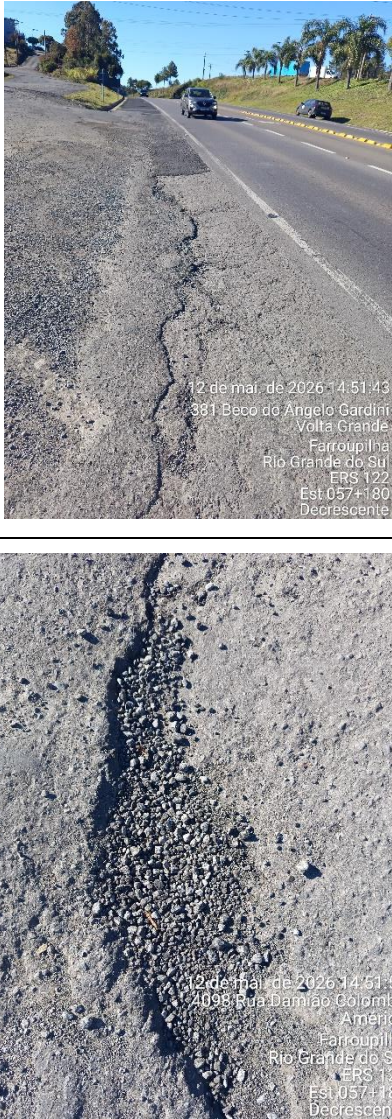
| 19. | | | <p>Panela</p> <p>Item 3.1.1 do PER</p> | <p>ERS 122</p> <p>057+180</p> <p>(Acostamento)</p> | <p>Decrescente</p> | <p>24 horas</p> |

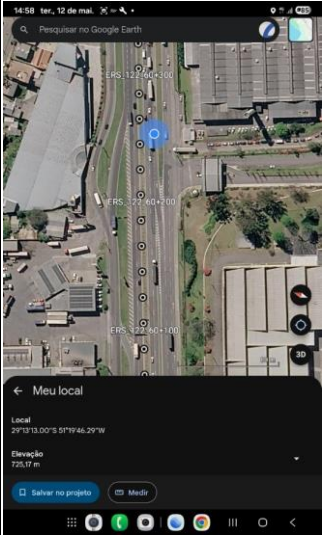
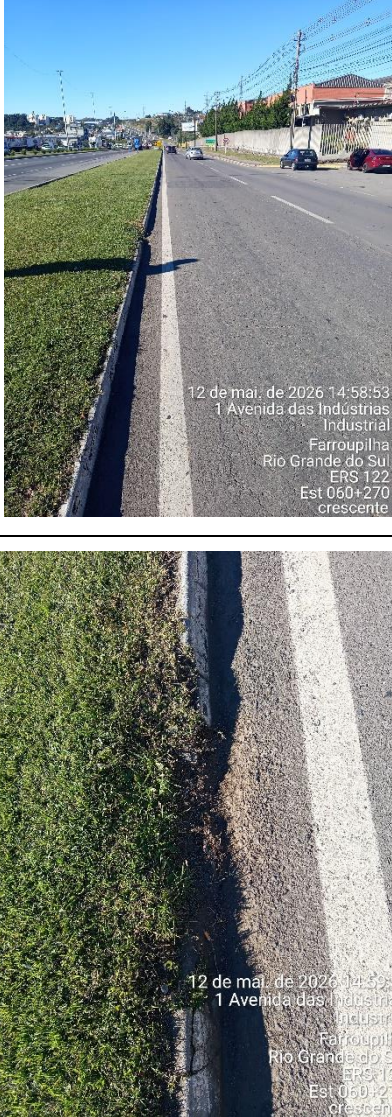
| 20. | | | Meio Fio Danificado<br>Item 3.1.4 do PER | ERS 122<br>060+270<br>(Via Lateral) | Crescente | 72 horas |

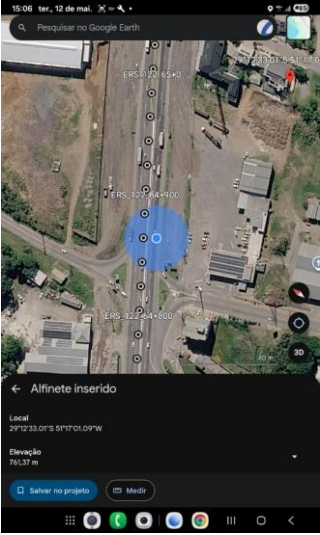
| 21. | | | Meio Fio Danificado<br>Item 3.1.4 do PER | ERS 122<br>064+880 | Crescente | 72 horas |

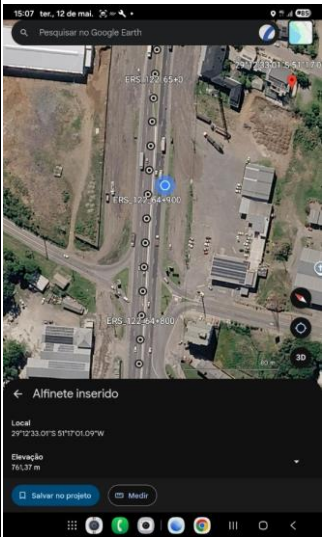
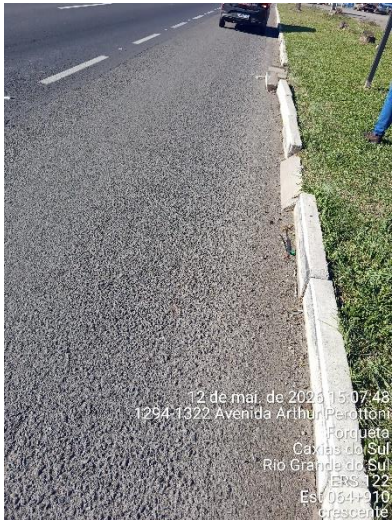
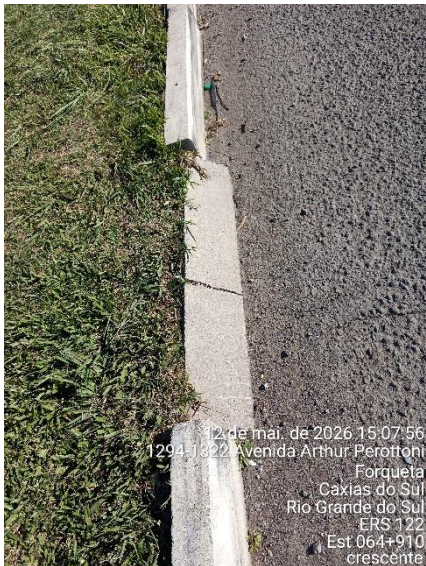
| 22. | | | Meio Fio Danificado<br>Item 3.1.4 do PER | ERS 122<br>064+910 | Crescente | 72 horas |

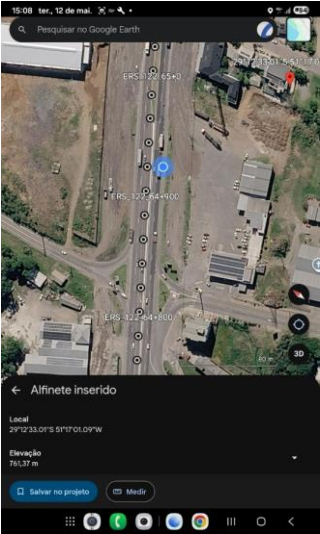
| 23. | | | Meio Fio Danificado<br>Item 3.1.4 do PER | ERS 122<br>064+920 | Crescente | 72 horas |

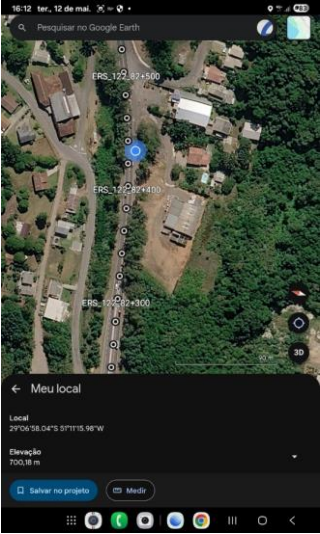
| 24. | | | <p>Desnível entre Pavimento e Acostamento</p> <p>(Medição: 115mm)</p> <p>Item 3.1.1 do PER</p> | <p>ERS 122</p> <p>082+450</p> <p>(Acostamento)</p> | <p>Crescente</p> | <p>72 horas</p> |

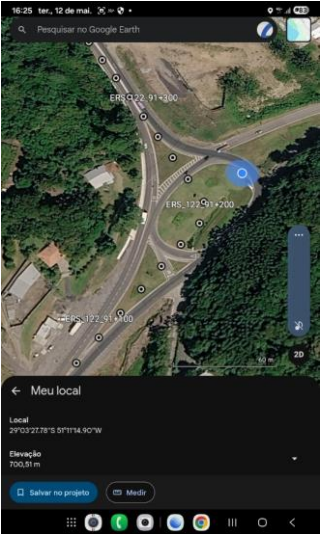
| 25. | | <p>12 de mai. de 2026 16:25:13<br/>2222 Avenida 25 de Julho<br/>Flores da Cunha<br/>Rio Grande do Sul<br/>ERS 122<br/>Est 091+240<br/>crescente</p> <p>12 de mai. de 2026 16:25:36<br/>2222 Avenida 25 de Julho<br/>Flores da Cunha<br/>Rio Grande do Sul<br/>ERS 122<br/>Est 091+240<br/>crescente</p> | Meio Fio Danificado<br>Item 3.1.4 do PER | ERS 122<br>091+240<br>(Interseção) | Crescente | 72 horas |

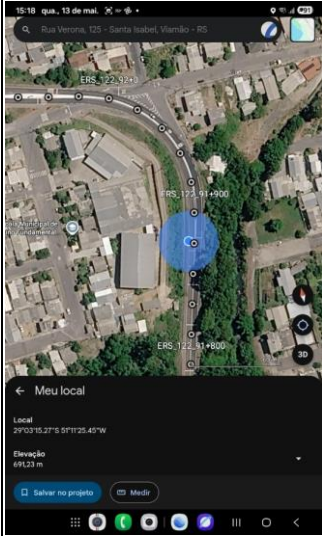
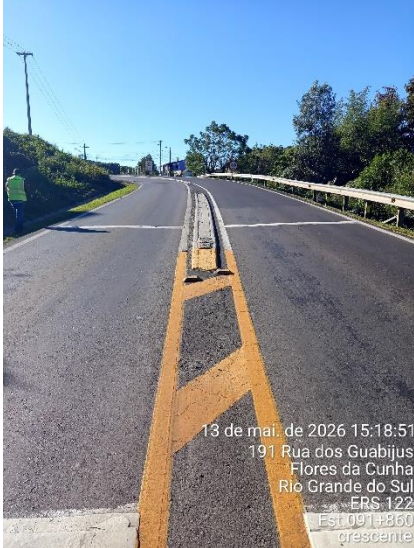
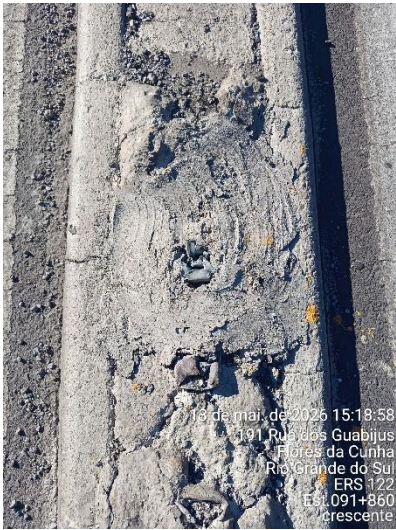
| 26. | | <p>13 de mai. de 2026 15:18:51<br/>191 Rua dos Guabijus<br/>Flores da Cunha<br/>Rio Grande do Sul<br/>ERS 122<br/>Est. 091+860<br/>crescente</p> <p>13 de mai. de 2026 15:18:58<br/>191 Rua dos Guabijus<br/>Flores da Cunha<br/>Rio Grande do Sul<br/>ERS 122<br/>Est. 091+860<br/>crescente</p> | <p>Sinalização Vertical<br/>Danificada</p> <p>Item 3.1.2 do PER</p> | <p>ERS 122</p> <p>091+860</p> <p>(Interseção)</p> | <p>Crescente</p> | <p>72 horas</p> |

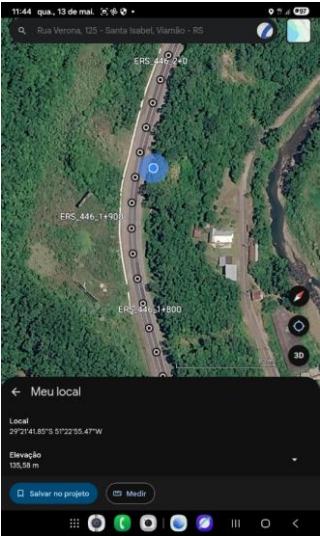
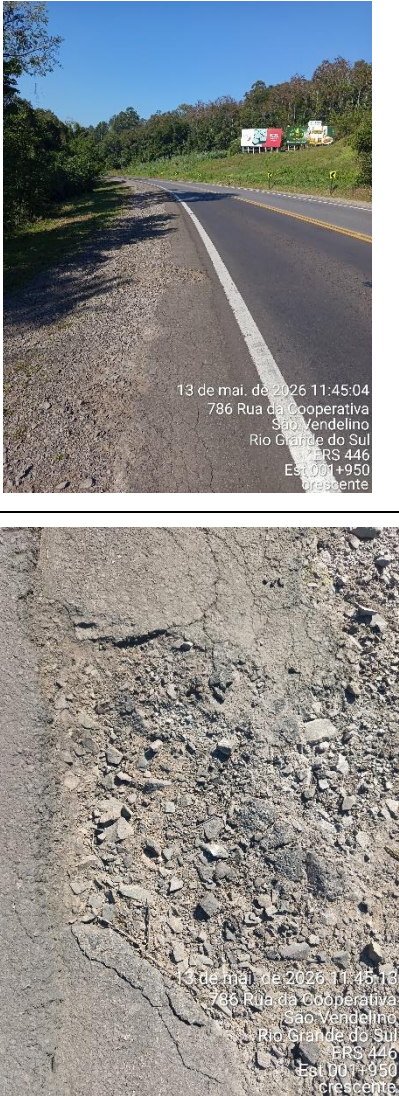
| 27. | | | <p>Panela</p> <p>Item 3.1.1 do PER</p> | <p>ERS 446</p> <p>001+940</p> <p>(Acostamento)</p> | <p>Crescente</p> | <p>24 horas</p> |

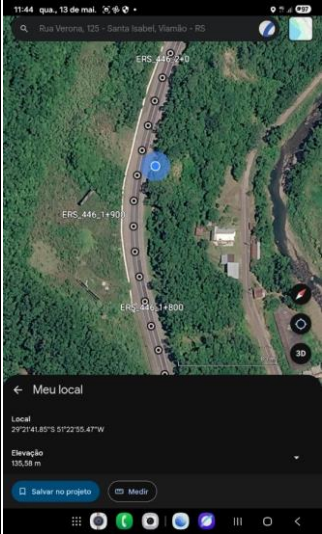
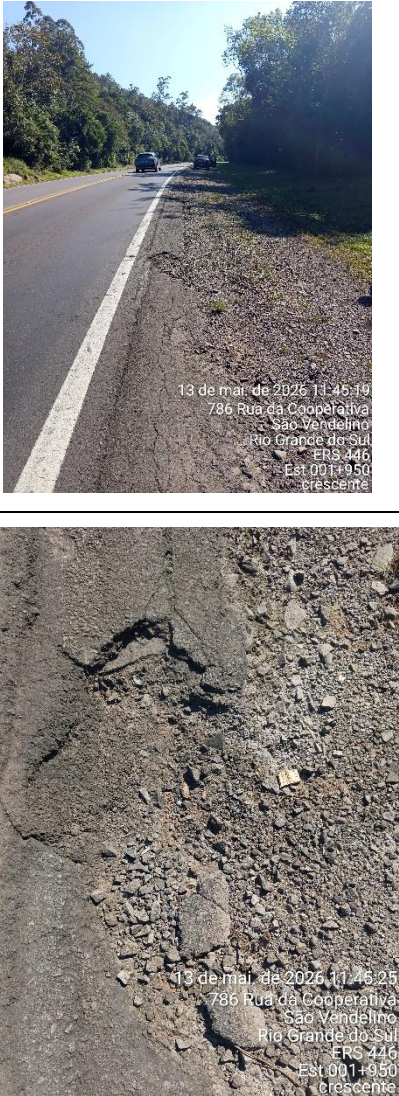
| 28. | | | <p>Panela</p> <p>Item 3.1.1 do PER</p> | <p>ERS 446</p> <p>001+960</p> <p>(Acostamento)</p> | <p>Crescente</p> | <p>24 horas</p> |

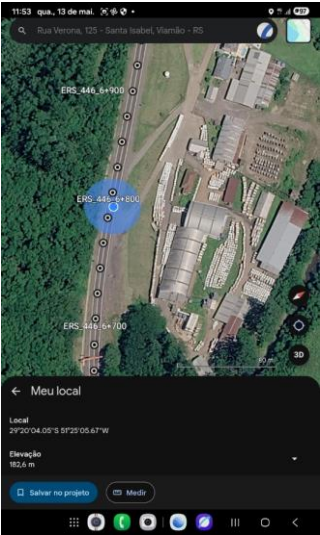
| <p>29.</p> | | | <p>Panela</p> <p>Item 3.1.1 do PER</p> | <p>ERS 446</p> <p>006+790</p> <p>(Acostamento)</p> | <p>Crescente</p> | <p>24 horas</p> |

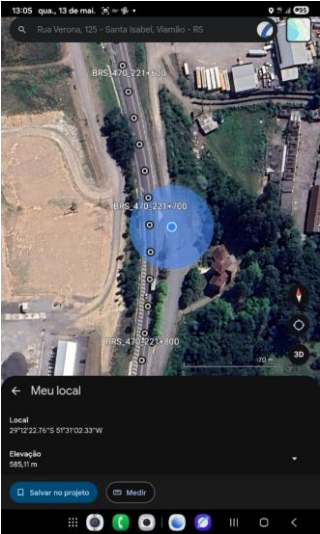
| 30. | | | Meio Fio Danificado<br>Item 3.1.4 do PER | BRS 470<br>221+720<br>(Interseção) | Decrescente | 72 horas |

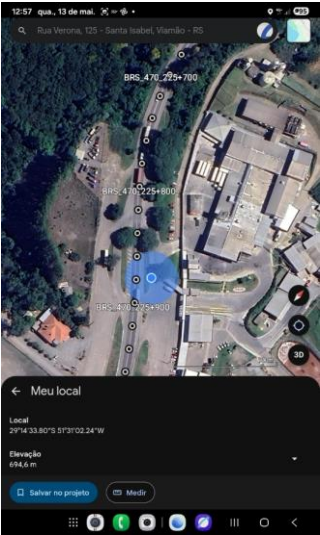
| 31. | | | <p>Panelas</p> <p>Item 3.1.1 do PER</p> | <p>BRS 470</p> <p>225+880</p> <p>(Acostamento)</p> | <p>Decrescente</p> | <p>24 horas</p> |

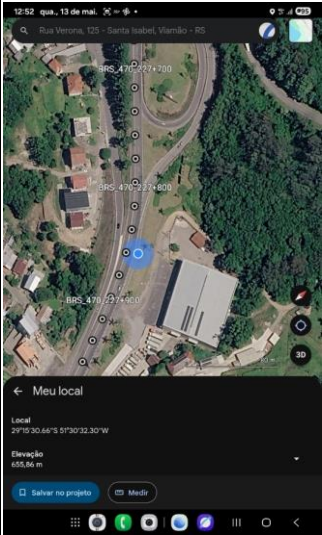
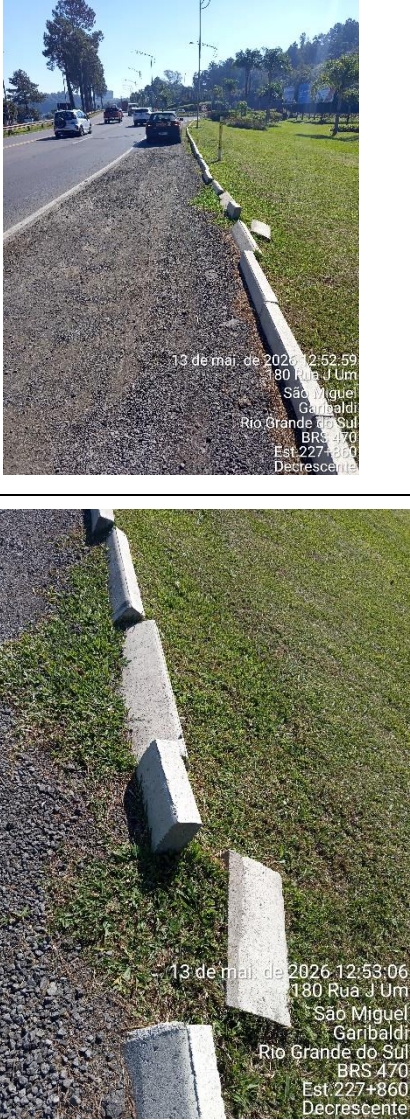
| 32. | | | Meio Fio Danificado<br>Item 3.1.4 do PER | BRS 470<br>227+860 | Decrescente | 72 horas |

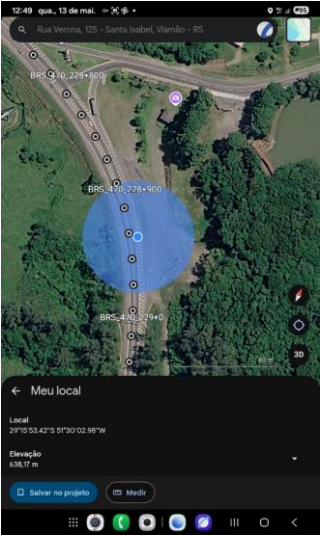
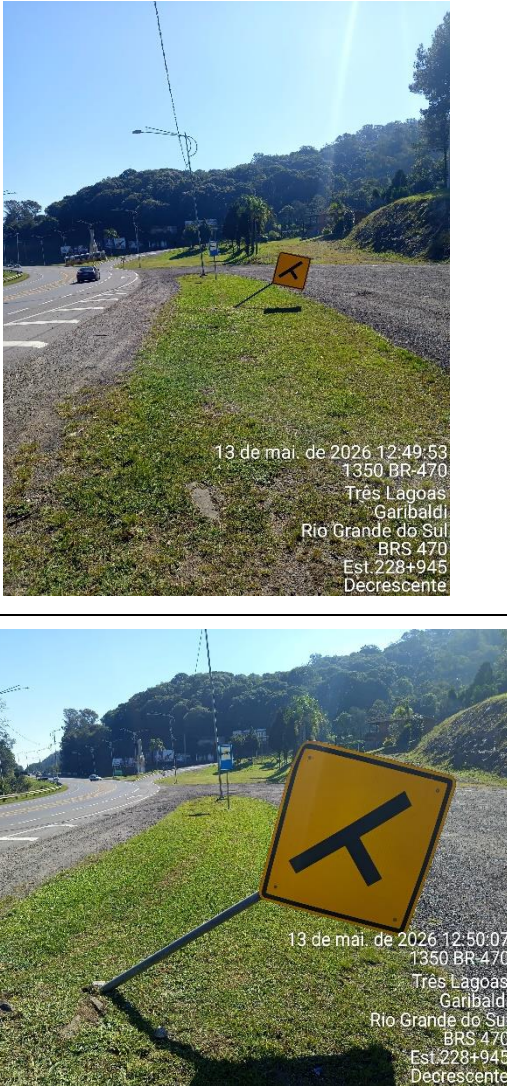
| 33. | | | <p>Sinalização Vertical<br/>Danificada</p> <p>Item 3.1.2 do PER</p> | <p>BRS 228+945</p> <p>228+945</p> <p>(Interseção)</p> | <p>Decrescente</p> | <p>72 horas</p> |

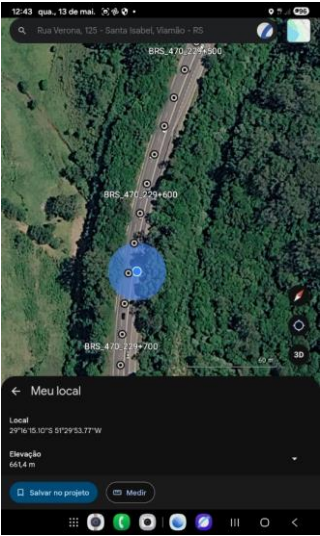
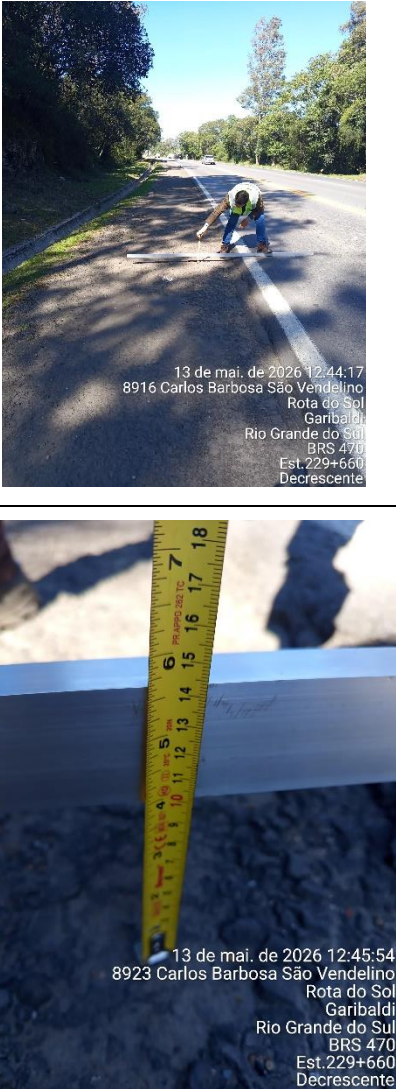
| 34. | | | Desnível entre Pavimento e Acostamento<br><br>(Medição: 102mm)<br><br>Item 3.1.1 do PER | BRS 470<br><br>229+660<br><br>(Acostamento) | Decrescente | 72 horas |

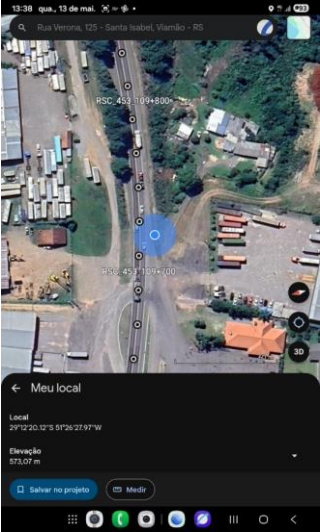
| 36. | | | <p>Panela</p> <p>Item 3.1.1 do PER</p> | <p>RSC 453</p> <p>109+730</p> <p>(Acostamento)</p> | <p>Crescente</p> | <p>24 horas</p> |

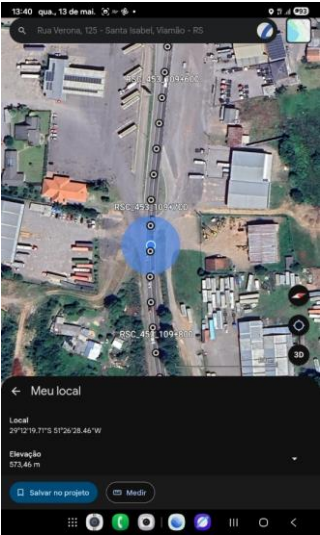
| 37. | | | <p>Panela</p> <p>Item 3.1.1 do PER</p> | <p>RSC 453</p> <p>109+735</p> <p>(Interseção)</p> | <p>Decrescente</p> | <p>24 horas</p> |

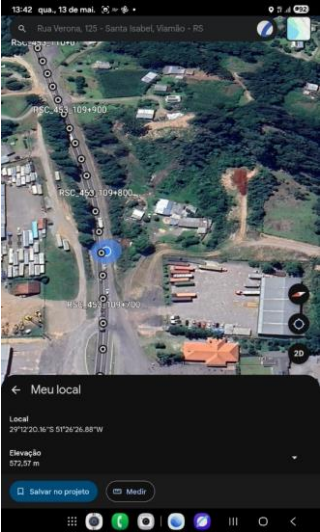
| 38. | | | <p>Panela</p> <p>Item 3.1.1 do PER</p> | <p>RSC 453</p> <p>109+745</p> <p>(Acostamento)</p> | <p>Crescente</p> | <p>24 horas</p> |

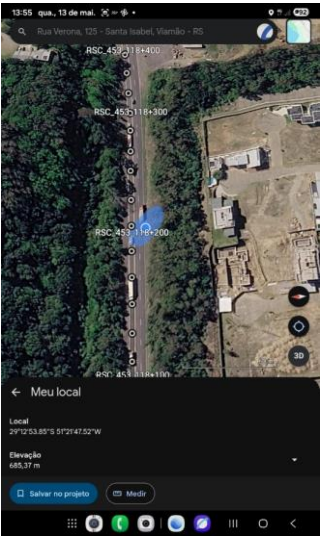
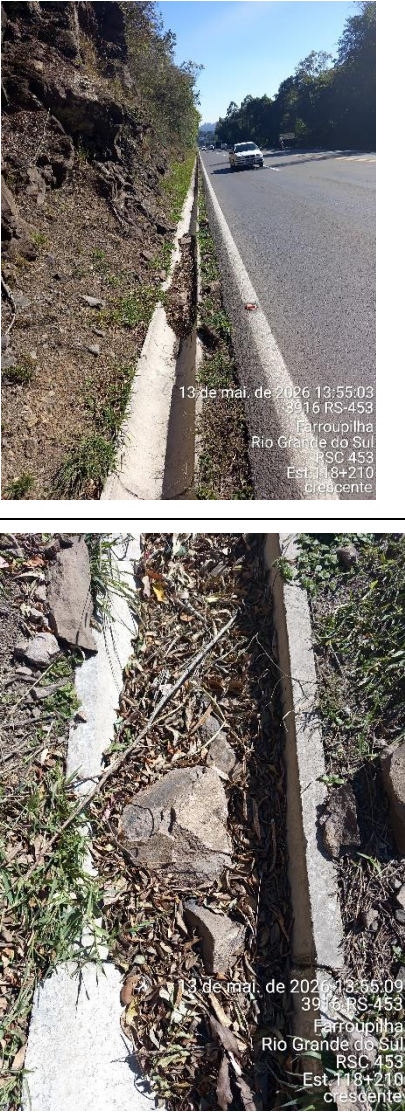
| 39. | | | <p>Dispositivo de Drenagem<br/>Obstruído</p> <p>Item 3.1.4 do PER</p> | <p>RSC 453</p> <p>118+210</p> | <p>Crescente</p> | <p>72 horas</p> |
